REPUBLICA DE COLOMBIA
CORPORACIÓN AUTÓNOMA REGIONAL DEL ATLÁNTICO C.R.A.

AUTO No. 00000733 2016

**"POR MEDIO DEL CUAL SE HACEN UNOS REQUERIMIENTOS A LA EMPRESA
VALORCON S.A.**

Que funcionarios de la C.R.A., practicaron visita de inspección técnica a las instalaciones de la Empresa VALORCON S.A. a fin de realizar seguimiento ambiental al proceso productivo de la empresa, de la cual se desprende el Concepto Técnico No.0000664 del 22 de septiembre de 2016, en el cual se consignaron entre otras, los siguientes hechos de interés:

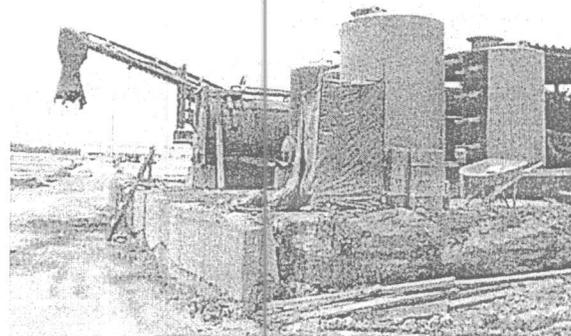
Foto 1. Planta dosificadora de concreto hidráulico.

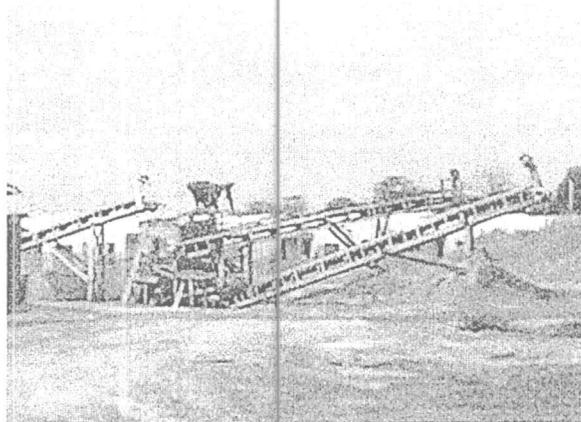
La planta cuenta con una estación que permite la clasificación de las arenas que serán utilizadas para la preparación del concreto. El sistema consiste en una tolva receptora de arena con mandíbula reductora que alimenta una banda transportadora, dicha banda alimenta a su vez una zaranda que por medio de vibraciones y mallas, clasifica las arenas según su diámetro o finesa. Finalmente dos bandas transportadoras despachan las arenas clasificadas (ver foto 2).

Foto 2. Planta clasificadora de arena.

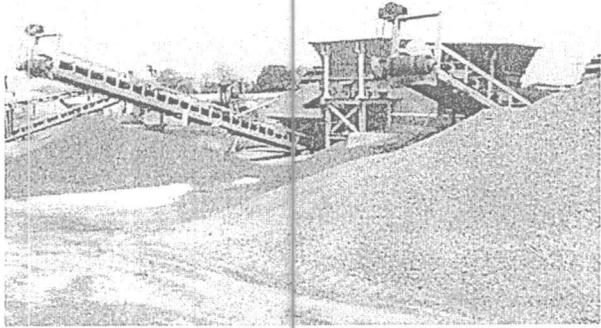
<p>Lavado de arena</p>	<p>La estación de clasificado de arena trabaja en conjunto con un sistema de limpieza que permite el lavado de la arena para eliminar los finos y permite mayor adherencia de los agregados. El sistema consiste en un equipo de lavado con dos ruedas (impeller sand washing machine) alimentadas por una tolva cada una que permiten limpiar y separar el polvo de la arena haciendo uso de agua. La arena lavada es depositada en la parte frontal de las máquinas por medio de dos bandas transportadoras (ver foto 3).</p>

<p>Foto 3. Planta lavadora de arena.</p>
------------------------	--

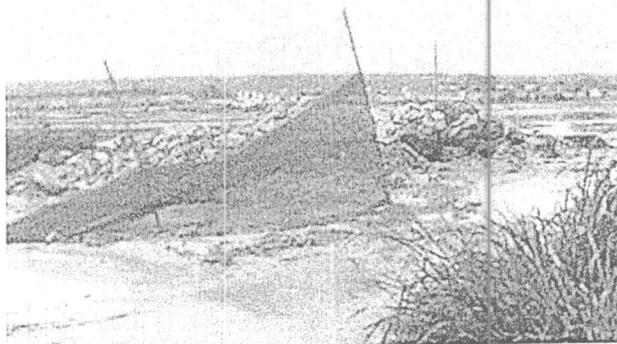
Durante la visita de inspección técnica se evidenció acumulación de escombros en áreas perimetrales de la planta (ver foto 4).

Foto 4. Acumulación de escombros en la periferia de la planta de Galapa de la empresa VALORCON S.A.

Actualmente existe acumulamiento de escombros en algunas áreas perimetrales de la planta de producción de concreto hidráulicas.

- a) La empresa VALORCON S.A. - Nueva planta Galapa debe dar solución a la acumulación de escombros y cualquier otro material proveniente de la actividad industrial de la misma en áreas circundantes a la planta. La empresa debe limpiar todos los escombros generados, recojiéndolos y disponiéndolos de manera adecuada.

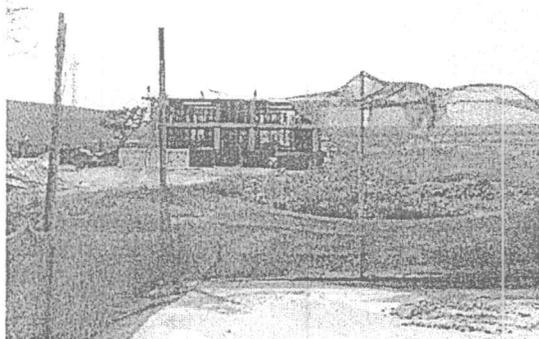
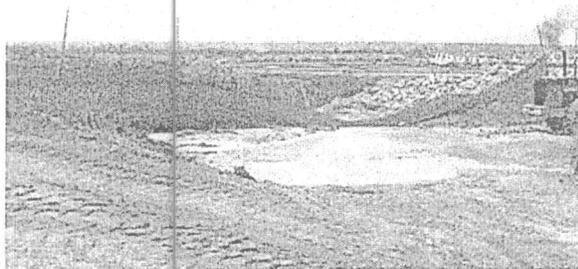
Durante la visita de inspección técnica se pudo evidenciar que la planta ya cuenta con polisombas perimetrales como sistema de control de emisión de material particulado hacia los espacios colindantes de la misma, sin embargo como se puede apreciar en las fotos 5 y 6, éstas presentaban deterioro o baja altura en algunas zonas perimetrales de la planta.

Fotos 5 y 6. Periferias de la planta con polisorbras en mal estado.

Actualmente la planta ya cuenta con polisombras perimetrales como sistema de control de emisión de material particulado hacia los espacios colindantes de la misma, no obstante éstas presentan deterioro o baja altura en algunas zonas perimetrales de la planta.

- b) La empresa VALORCON S.A. - Nueva planta Galapa debe asegurar de manera inmediata y en todo momento, el uso de polisombras circundantes que permitan retener las nubes de polvo levantado durante las actividades industriales de la planta. La empresa debe vigilar el estado de las polisombras de manera rutinaria para verificar el correcto funcionamiento de las mismas.

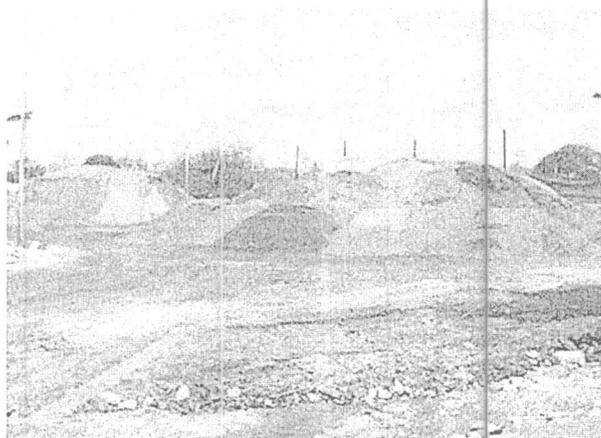
Durante la visita de inspección técnica se pudo establecer que la empresa VALORCON S.A. continúa almacenando las materias primas al aire libre sin lonas plásticas u otro sistema de protección contra la acción directa del viento (ver foto 7).

Foto 7. Pilas de materia prima destapadas a cielo abierto.

La empresa VALORCON S.A. continúa almacenando las materias primas al aire libre sin lonas plásticas u otro sistema de protección contra la acción directa del viento.

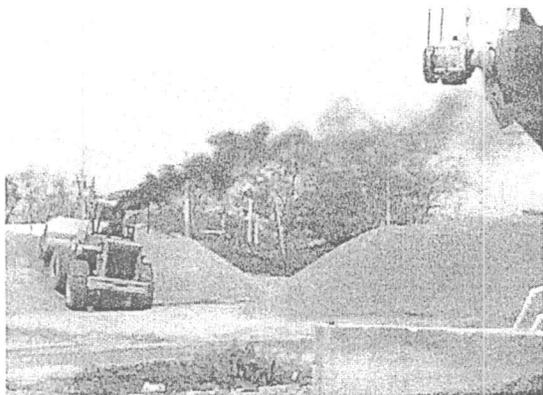
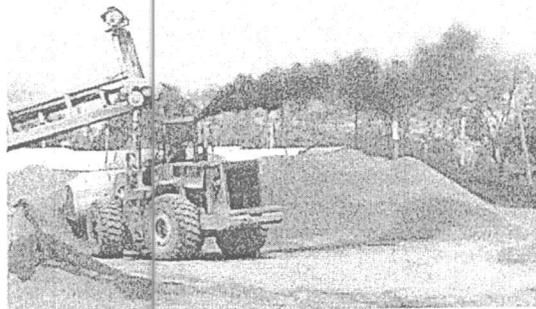
Durante la visita de inspección técnica se evidenció la salida de humos oscuros provenientes de uno de los cargadores que posee la empresa y que es utilizado para trasladar las materias primas al interior de la planta (ver fotos 8 y 9).

Fotos 8 y 9. Salida de humo negro proveniente de uno de los cargadores al interior de la planta de Galapa de la empresa VALORCON S.A.

Uno de los cargadores que posee la empresa y que es utilizado para trasladar las materias primas al interior de la planta, se encuentra actualmente presentando emisiones de humos oscuros durante su operación en planta”.

- c) La empresa VALORCON S.A. - Nueva planta Galapa debe abstenerse de manera inmediata y en todo momento, de hacer uso de los cargadores que funcionan bajo la combustión interna si éstos presentan cortinas de humo negro. La empresa debe asegurarse de que éstos equipos no presenten contaminación excesiva o visual durante el desarrollo de sus actividades. Es importante que la empresa realice controles y mantenimientos que permitan
