00000359 DE 2018

"POR MEDIO DEL CUAL SE HACEN UNOS REQUERIMIENTOS A LA EMPRESA IMPALA TERMINALS COLOMBIA S.A.S.

Que del resultado de la visita, la Subdirección de Gestión Ambiental emitió el Informe Técnico N° 000022 de fecha 15 de enero de 2018, en el cual se describe lo siguiente:

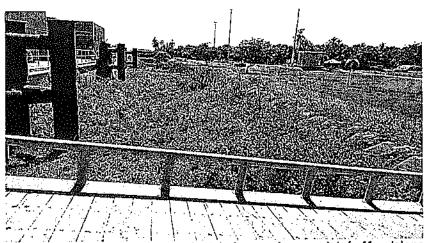
Fotografia No. 1 Piñas de amarre instaladas en el cauce del río Magdalena.

Detalle del tramo de ribera del río Magdalena que fue Estabilizado para el control de inundación y procesos erosivos asociados (Dique seco).

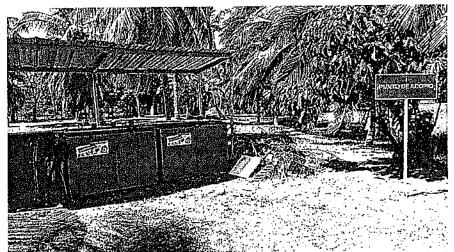
Fotografía No. 1 Centro de acopio para almacenar residuos Sólidos - Muelle COFIBA

Al momento de la visita se recomendó medidas para mejorar la gestión interna de residuos peligrosos en los centros de acopio (relacionado con la separación por tipo de residuos y acondicionar los sitios

Al momento de la visita se recomendó medidas para mejorar la gestión interna de residuos peligrosos en los centros de acopio (relacionado con la separación por tipo de residuo, mejorar la frecuencia de disposición de dichos residuos y acondicionar los sitios de acopio para garantizar el aislamiento de dichos residuos).

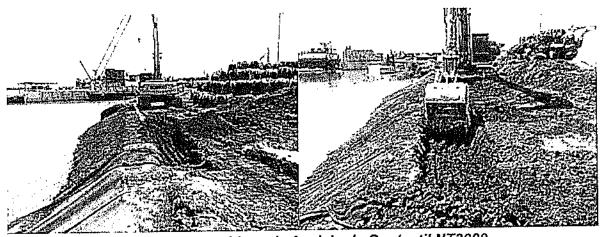
Imagen No. 2 – Llave de Anclaje de Geotextil NT3000

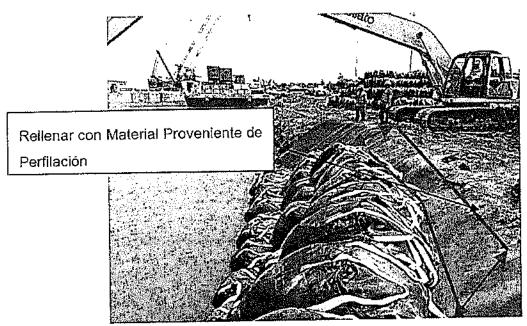
Durante la construcción de la obra de protección marginal, la disposición de los Geobags en el talud se realizó en tres bolillos para dar mayor estabilidad a la protección marginal. Por otro lado, la corona de la protección fue rellanada con material proveniente de la perfilación, conforme a lo presentado en la siguiente imagen.

Imagen No. 3 – Corona de Protección a Rellenar con Material Proveniente de Perfilación

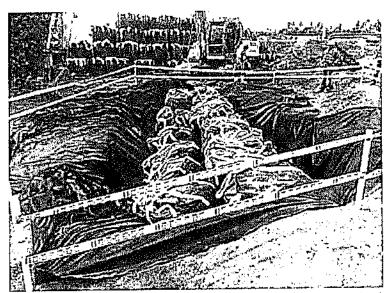
Imagen No.4 – Llave de Empotramiento Contra Orilla – Proyectada Aguas Abajo de la Protección Marginal

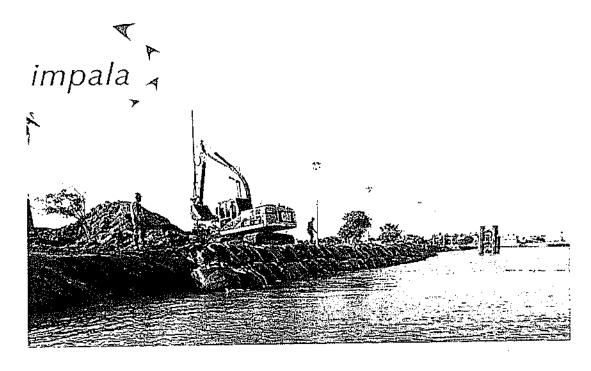
Imagen No. 5- Protección Marginal Desde la abscisa K0+261 Hasta 33 Metros Aguas Arriba del Diseño Inicial

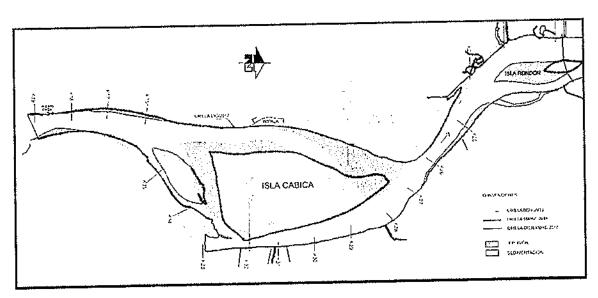
Con base en los levantamientos de orillas, se realizó un comparativo en el período comprendido entre los años 2006 y 2017. En dicho comparativo, se puede observar la tendencia en el tiempo que ha tenido tanto la orilla izquierda como la punta de la isla aguas abajo

Estos movimientos de orilla generan consecuentemente procesos de erosión y sedimentación, para los períodos 2006 – 2017, donde se observa que para los últimos años se ha mantenido bastante estable la orilla

Imagen No. 8. Proceso de Erosión- Sedimentación, Sector Isla Cabica. 2013-2017

Sería importante realizar monitoreos periódicos para tener el conocimiento del comportamiento del río en las diferentes estaciones del año: niveles altos, medios y época de estiaje o niveles bajos, realizando mediciones de velocidad, determinando niveles de agua y caudales en la zona del proyecto dada la alta dinámica que tiene el río Magdalena en el sector de las islas Cabica y Rondón.
