## **MONITOREO FISICOQUÍMICO Y MICROBIOLÓGICO DE VERTIMIENTOS LÍQUIDOS EN EL DEPARTAMENTO DEL ATLÁNTICO DE ACUERDO CON LO ESTABLECIDO EN EL PLAN DE ACCIÓN INSTITUCIONAL 2016 – 2019**

**CORPORACIÓN AUTÓNOMA REGIONAL DEL ATLÁNTICO  
C.R.A.**

**JUNIO 2019 – JULIO 2019**

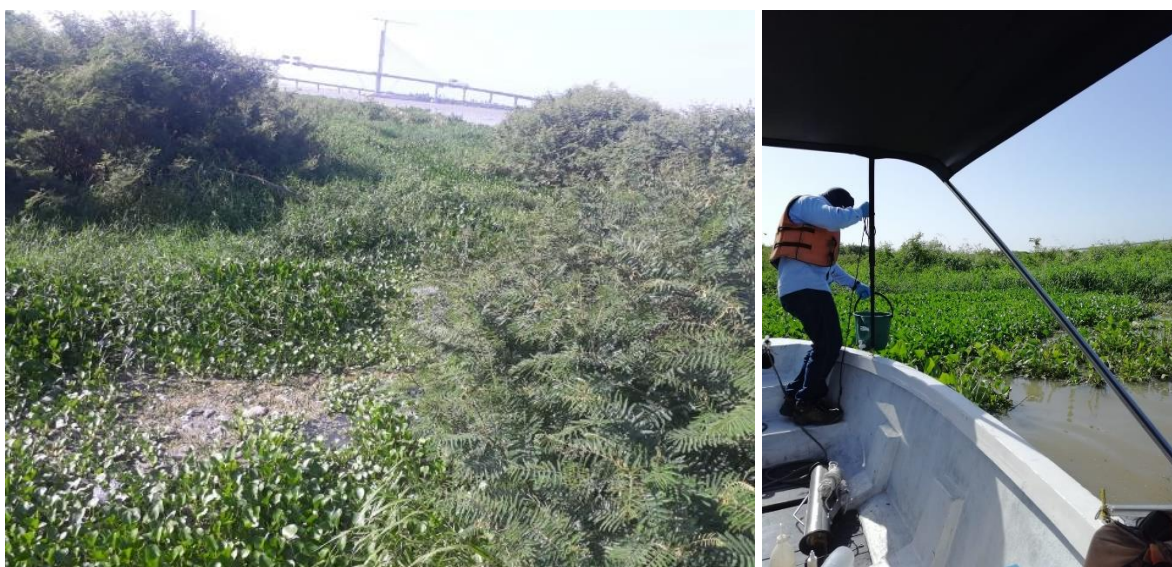
Fotografía 4-14. Vertimiento Costa Hermosa – Bayer

El vertimiento presentó aguas de color pardo, se evidenció la presencia de macrófitas acuáticas. El día de muestreo estuvo soleado. (Fotografía 4-14)

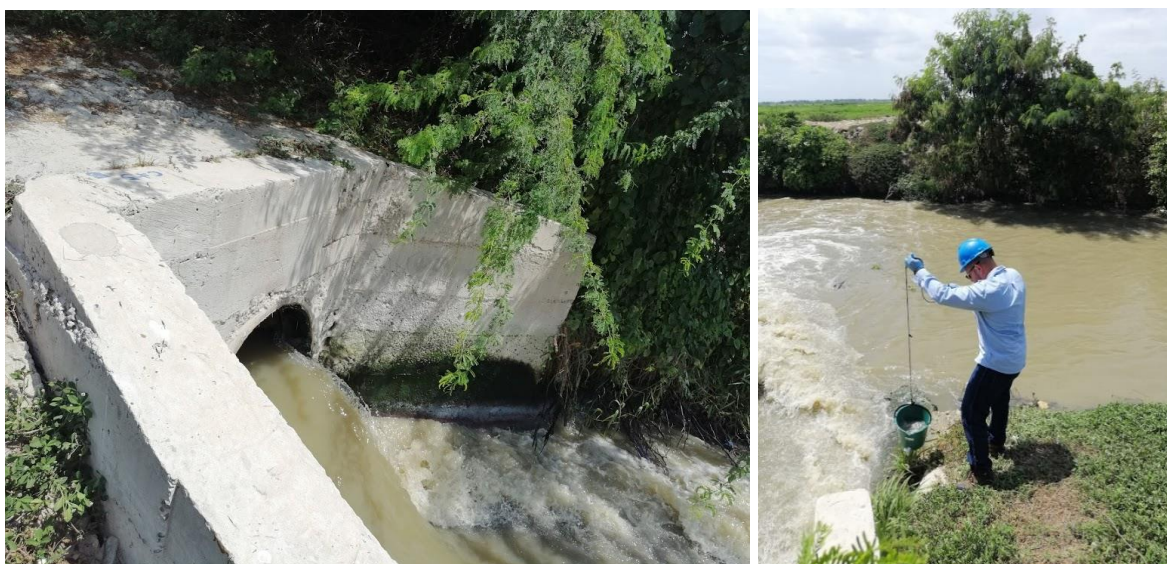
Fotografía 4-21. Descarga Estación Porvenir Río Magdalena

El vertimiento presentó aguas de color verdoso y turbias. El día de muestreo estuvo soleado. (Fotografía 4-21)

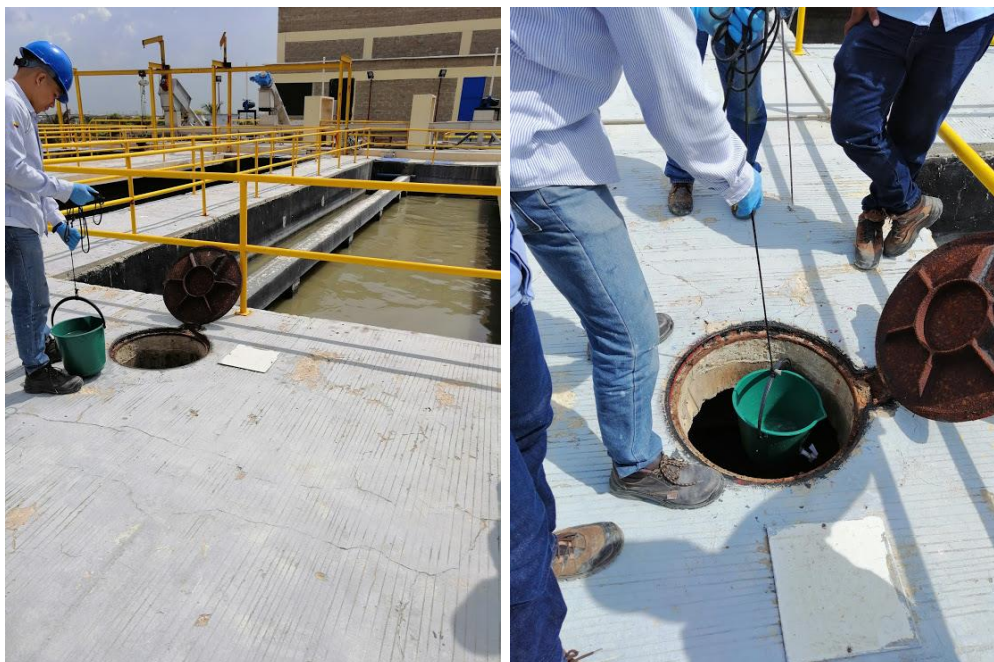
Fotografía 4-26. Vertimiento Calle 1 Cra 41 Estación Barranquillita

El vertimiento presentó aguas de color pardo y turbias. El día de muestreo estuvo soleado. (Fotografía 4-26)
