## INFORME TÉCNICO DE ESTUDIO DE CARACTERIZACIÓN DE AGUA SUPERFICIAL

# CORPORACIÓN AUTÓNOMA REGIONAL DEL ATLÁNTICO C.R.A

*Caracterización fisicoquímica y microbiológica de agua superficial realizada del 07 al 28 de diciembre de 2020.*

**BARRANQUILLA/ATLÁNTICO  
DICIEMBRE 2020**

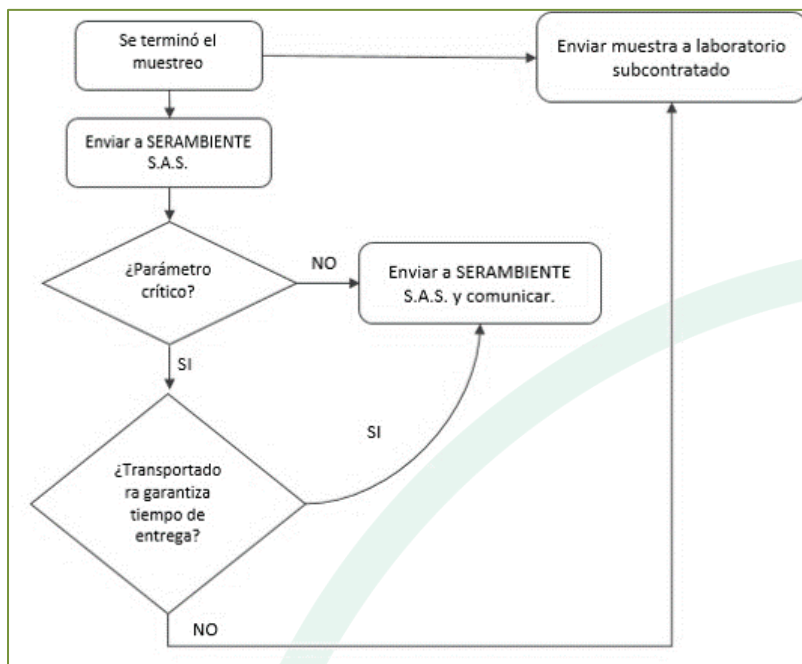
Figura 6. Flujograma del proceso de remisión de muestras.

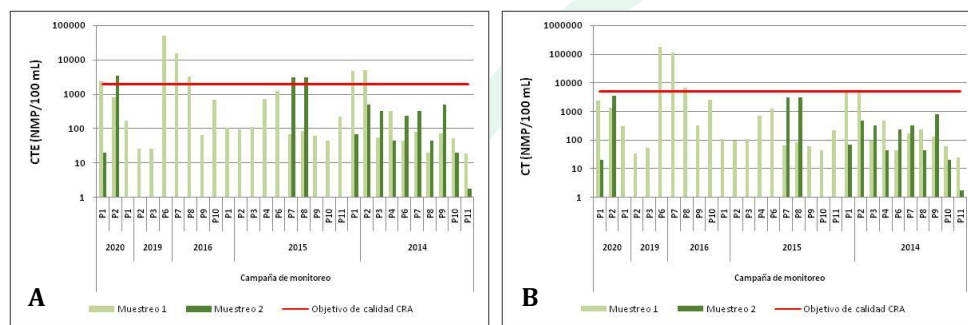
Figura 15. Variación de coliformes termotolerantes y coliformes totales en la ciénaga La Luisa en dos monitoreos realizados en diciembre de 2020, en comparación con monitoreos anteriores y los objetivos de calidad.
