INFORME TÉCNICO DE ESTUDIO DE CARACTERIZACIÓN DE AGUA SUPERFICIAL

CORPORACIÓN AUTÓNOMA REGIONAL DEL ATLÁNTICO C.R.A

*Caracterización fisicoquímica y microbiológica de agua superficial realizada
el día 27 de diciembre 2020.*

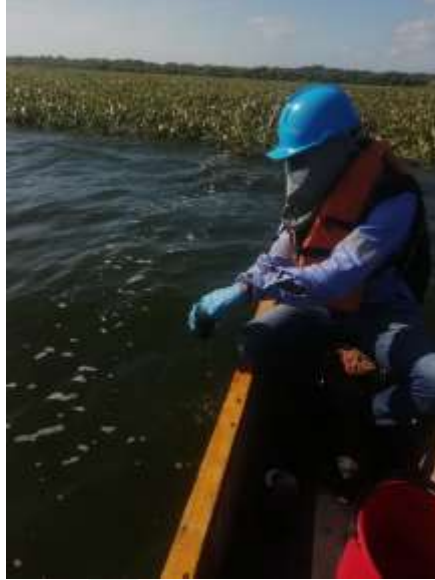
Fotografía 3. Punto. 3. Balboa

Agua superficial	
Descripción	Los puntos de monitoreo se llevaron a cabo en 3 ciénegas del departamento del Atlántico (mallorquín, cisne y balboa), las aguas se caracterizan por presentar una apariencia turbia, en esta zona se pudo presenciar altas temperaturas.
Registro fotográfico	<div style="display: flex; justify-content: space-around;"><div style="text-align: center;"> <p>Fotografía 1. Punto 1. Ciénaga mallorquín</p></div><div style="text-align: center;"> <p>Fotografía 2. Punto 2. Lago del cisne</p></div></div>

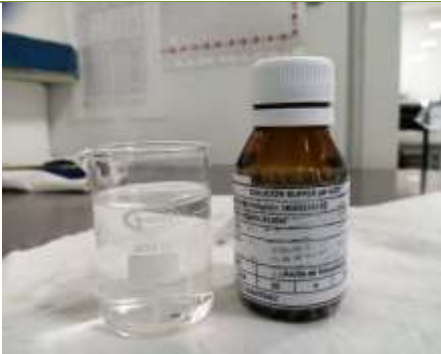
<p>Fotografía 4. Solución Buffer con pH de 4.00</p>

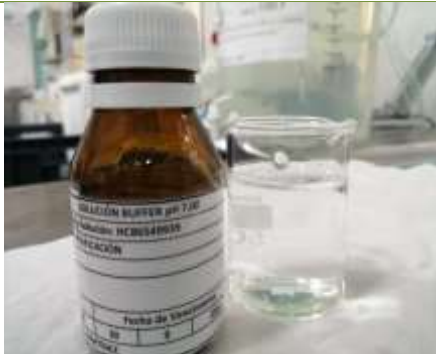
<p>Fotografía 5. Solución Buffer con pH de 7.00</p>

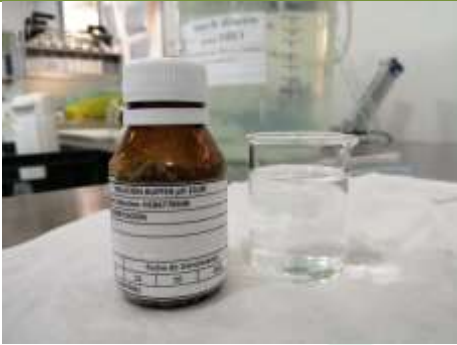
<p>Fotografía 6. Solución Buffer con pH de 10.00</p>

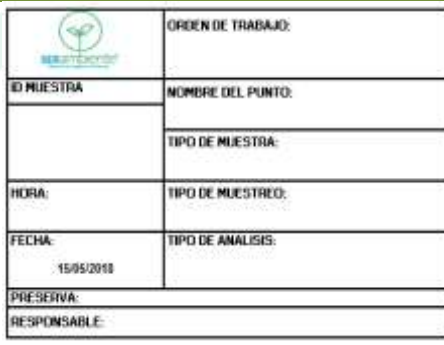
<p>Fotografía 7. Etiqueta para rotular muestras.</p>

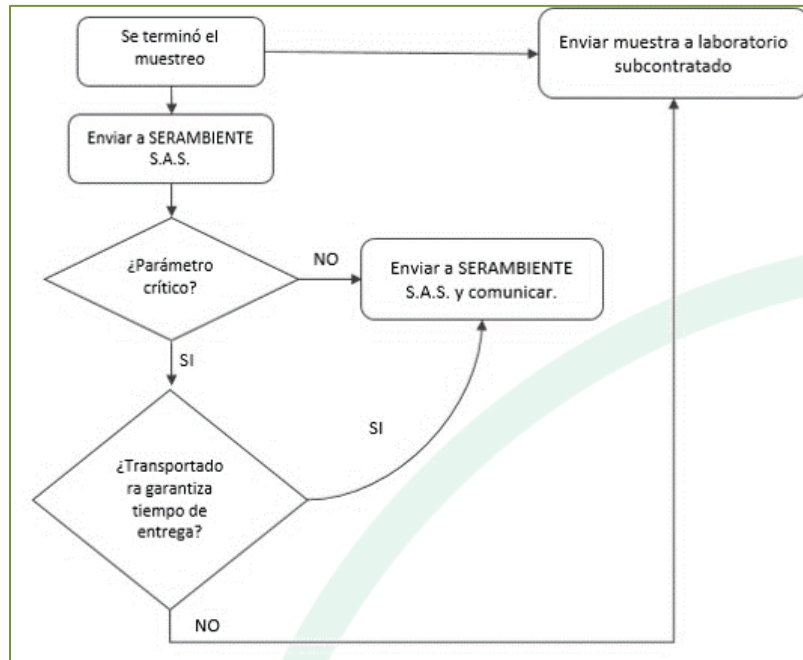
Figura 5. Flujograma del proceso de remisión de muestras.

Transportar las muestras al Laboratorio	<ul style="list-style-type: none">Almacenar las muestras en una nevera de polietileno.Verificar que cada nevera contenga suficientes compresas de hielo para asegurar que la refrigeración se mantenga hasta la llegada al laboratorio. (temperatura cercana a 5°C)Verificar que la tapa de cada nevera quede bien cerrada y que no se salga de su sitio durante el viaje.Identificar cada nevera con el logo del laboratorio y el logo de la empresa del cliente o el nombre (rótulo sale del laboratorio). E identificar con “...manipúlese con cuidado. Este lado arriba...”Amarra con cinta de manera que se asegure que la nevera queda bien selladaManipular las neveras cuidadosamente, mantenerlas en posición horizontal, no golpearlas, no ubicarlas cerca de productos volátiles o corrosivos y mantenerlas alejadas de fuentes de calor.El procedimiento de transporte se detalla en la Figura 5.

Debe planificarse el procedimiento descrito anteriormente para asegurar su entrega oportuna al laboratorio; por ello también es necesario que las muestras se reciban oportunamente, por lo que el ingeniero de campo responsable del muestreo debe enviar la cadena de custodia para que el laboratorio asigne los códigos de identificación (ID). Las muestras son enviadas por vía aérea, para así poder asegurar que la muestra esté en el laboratorio cumpliendo con las condiciones de preservación y tiempo de almacenamiento antes del análisis.

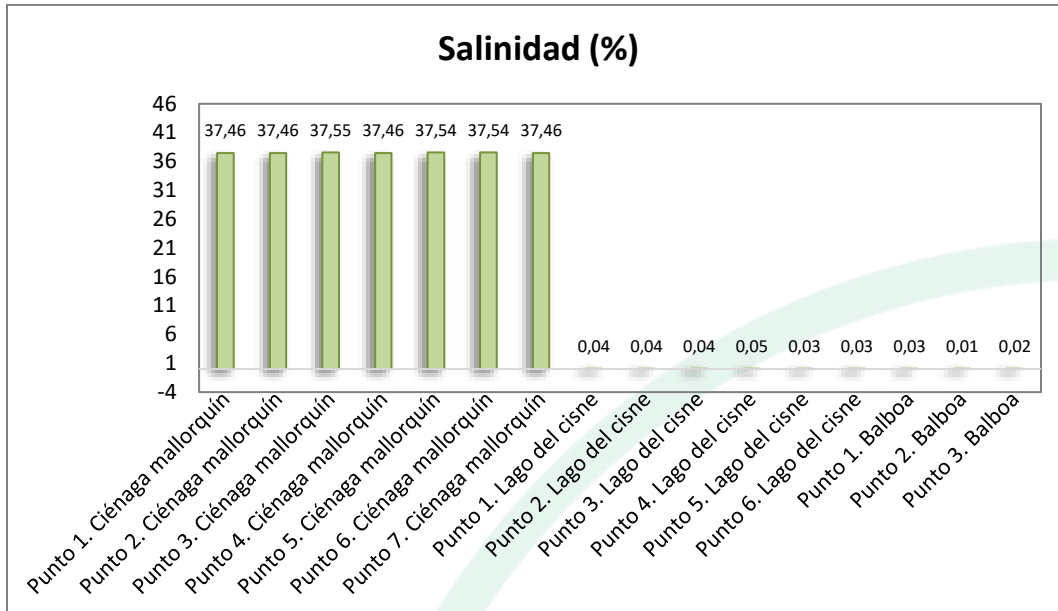
Gráfica 3. Comportamiento de salinidad

La salinización de aguas superficiales es un problema que afecta a todo el mundo. El problema aumenta año tras año en las regiones áridas y semiáridas del mundo como consecuencia de una baja precipitación y un mal manejo del agua de riego y de los fertilizantes (Villavicenzo, 2011). Las concentraciones más altas se presentan en la ciénaga de mallorquín, sales se acumulan por la inundación en zonas bajas, por la evaporación elevada, la transpiración vegetal y la proximidad en muchos casos de las aguas subterráneas que pueden llegar a alcanzar la superficie y salinizarse (Real, s.f.).

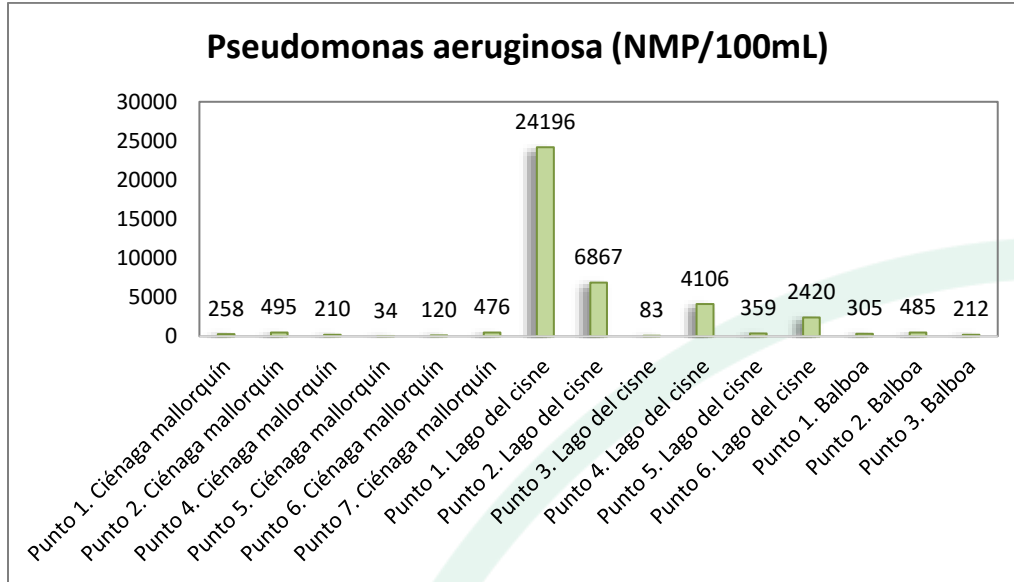
Gráfica 4. Comportamiento de pseudomona

La presencia o aumento de bacterias, parásitos, virus y hongos en el agua surge usualmente por efecto directo o indirecto de cambios en el medio ambiente y en la población tales como urbanización no controlada, crecimiento industrial, pobreza, ocupación de regiones antes deshabitadas, y la disposición inadecuada de excretas humanas y animales. Las concentraciones mas altas de Pseunomonas aeruginosa se presentaron en los puntos: Punto 1. Lago del cisne, Punto 2. Lago del cisne y Punto 4 Lago del cisne.

En el caso de los microorganismos patógenos, las concentraciones de pseudomonas aeruginosa en los sistemas estudiados, en su mayoría presentaron concentraciones acordes al tipo de muestras analizadas, indicando que no presentan ningún tipo de contaminación, las concentraciones más altas de coliformes se presentaron en los puntos: Punto 1. Lago del cisne, Punto 2. Lago del cisne y Punto 4 Lago del cisne.
