# INFORME TÉCNICO DE ESTUDIO DE CARACTERIZACIÓN DE AGUA SUPERFICIAL

## CORPORACIÓN AUTÓNOMA REGIONAL DEL ATLÁNTICO - C.R.A.

*Caracterización fisicoquímica y microbiológica de agua superficial, realizada los días 27, 29 y 30 de septiembre y 2, 3, 4, 12, 13 y 14 de octubre de 2022.*

**ATLÁNTICO  
SEPTIEMBRE - OCTUBRE 2022**

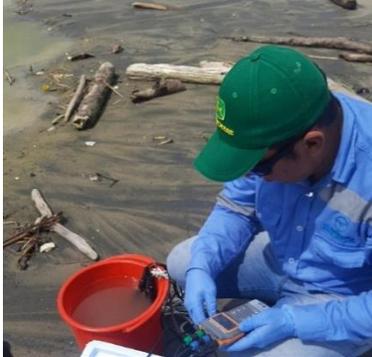
<p><b>Fotografía 6. P1 Ciénaga De Balboa</b></p> </div> <div style="text-align: center;">

Descripción	
Descripción puntos	<ul style="list-style-type: none"> <li>○ <b>P1 Ciénaga De Balboa:</b> Las muestras se caracterizaron por presentar una apariencia ligeramente turbia y se observan muchos palos, basuras y vegetación flotando</li> <li>○ <b>P2 Ciénaga De Balboa:</b> Las muestras se caracterizaron por presentar una apariencia ligeramente turbia y se observan muchos palos, basuras y vegetación flotando</li> <li>○ <b>P1 Ciénaga Del Totumo:</b> Las muestras se caracterizaron por presentar una apariencia ligeramente turbia y se observa mucha vegetación flotando</li> <li>○ <b>P2 Ciénaga Del Totumo:</b> Las muestras se caracterizaron por presentar una apariencia ligeramente turbia y se observa mucha vegetación flotando</li> <li>○ <b>Embalse El Guajaro P1:</b> Las muestras se caracterizaron por presentar una apariencia ligeramente turbia y se observa mucha vegetación flotando</li> <li>○ <b>Embalse El Guajaro P2:</b> Las muestras se caracterizaron por presentar una apariencia ligeramente turbia y se observa mucha vegetación flotando</li> <li>○ <b>Embalse El Guajaro P3:</b> Las muestras se caracterizaron por presentar una apariencia ligeramente turbia y se observa mucha vegetación flotando</li> </ul>

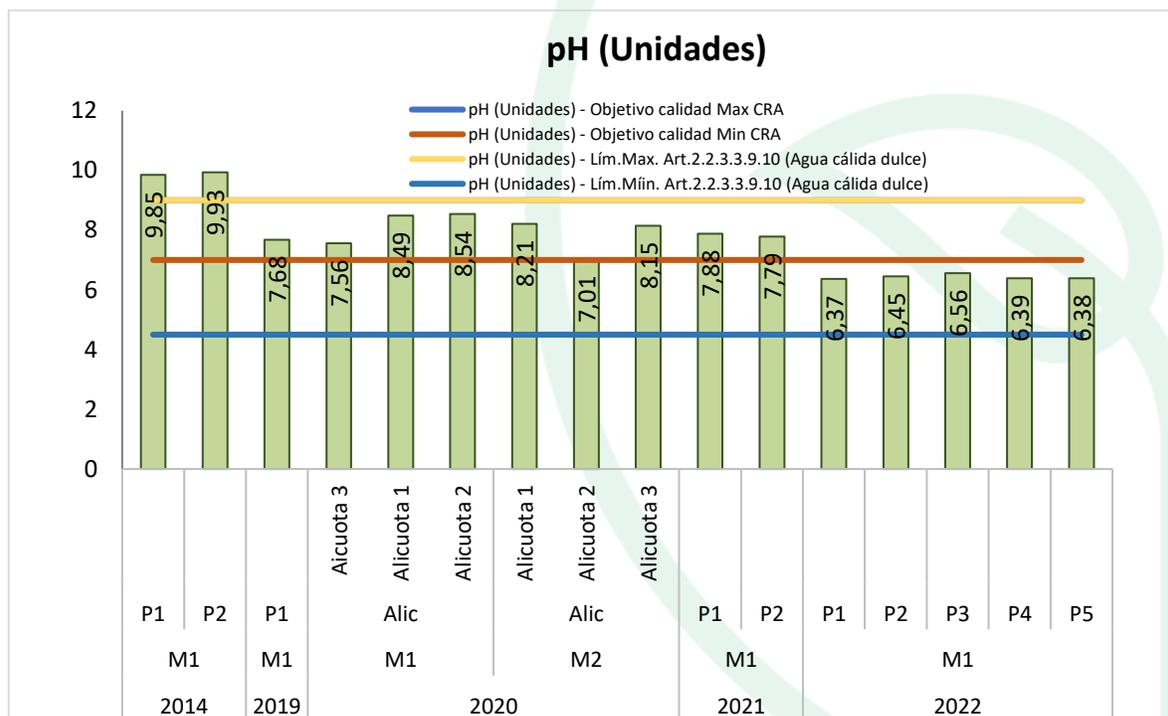
**Gráfica 2. Registros del pH en la Ciénaga de Malambo en septiembre y octubre de 2022, contrastado con monitoreos anteriores y los objetivos de calidad.**

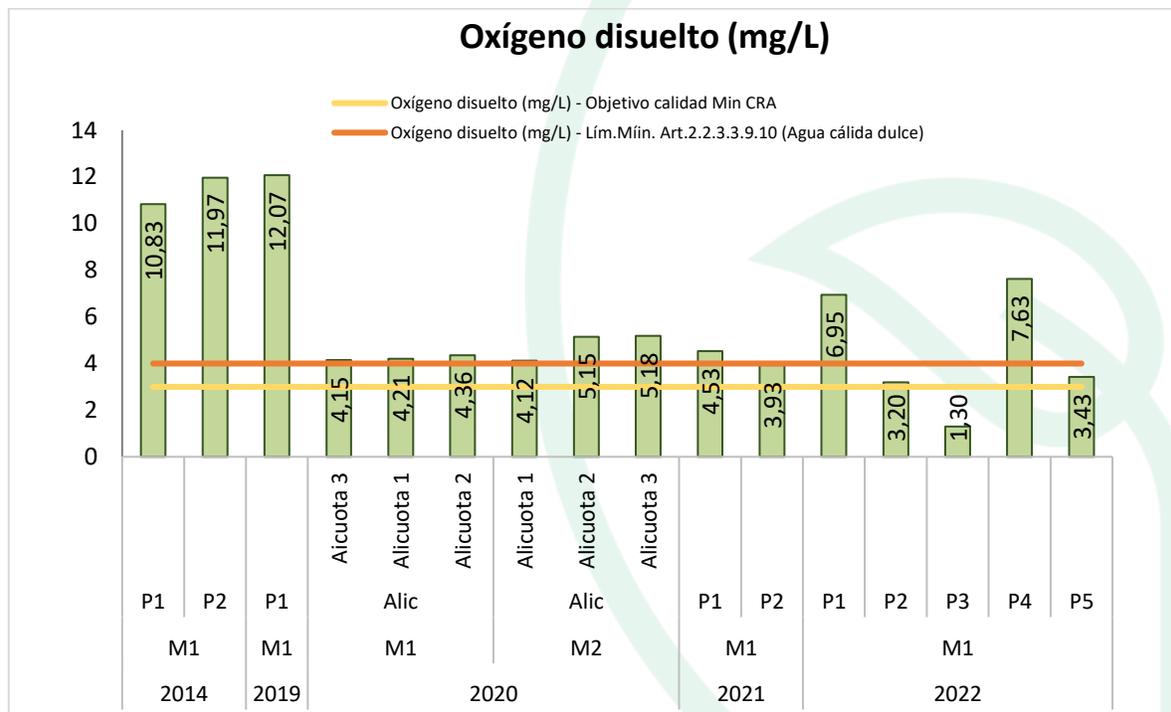
**Gráfica 3. Registros del oxígeno disuelto en la Ciénaga de Malambo en septiembre y octubre de 2022, contrastado con monitoreos anteriores y los objetivos de calidad.**

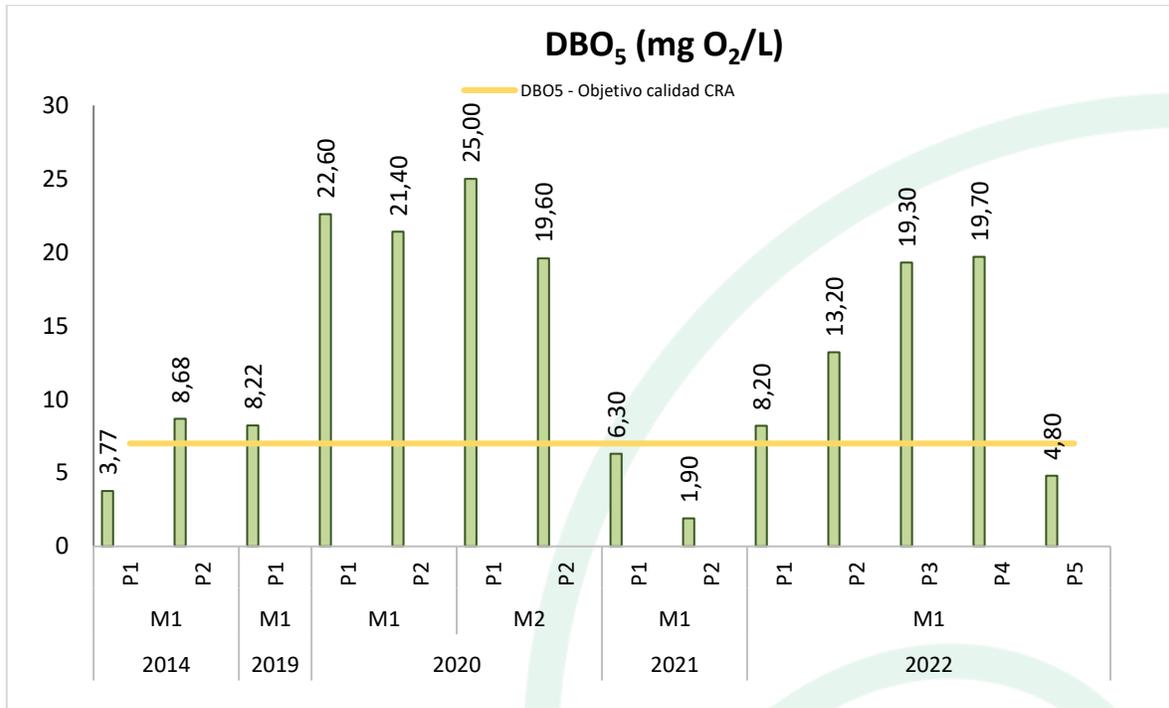
**Gráfica 5. Registros de la DBO<sub>5</sub> en la Ciénaga de Malambo en septiembre y octubre de 2022, contrastado con monitoreos anteriores y los objetivos de calidad.**

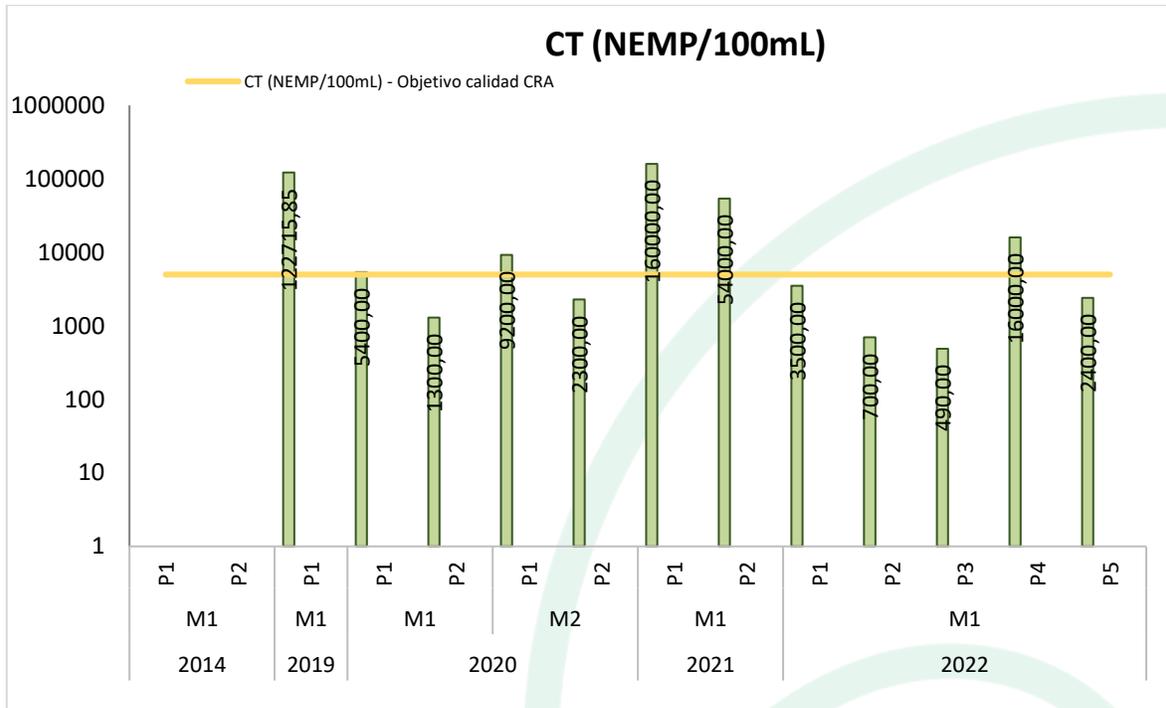
**Gráfica 9. Registros de coliformes Totales (CT) en la Ciénaga de Malambo en septiembre y octubre de 2022, contrastado con monitoreos anteriores y los objetivos de calidad.**

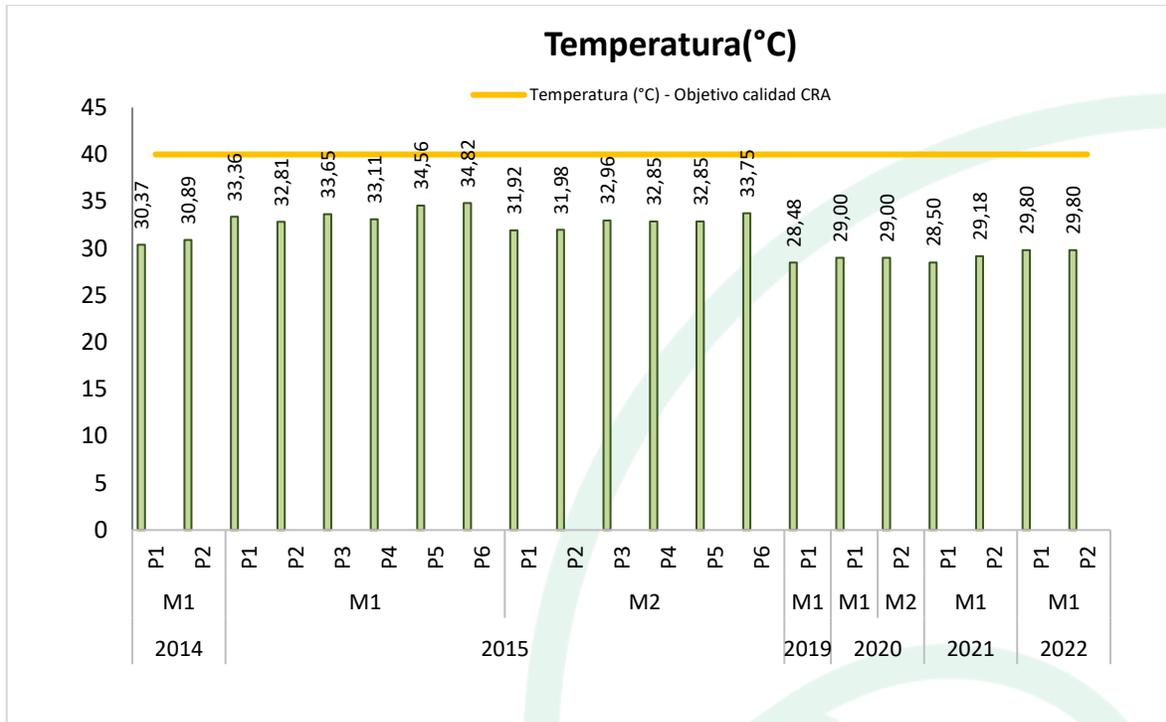
**Gráfica 10. Registros de la temperatura en la Ciénaga de Mesolandia en septiembre de 2022, contrastado con monitoreos anteriores y los objetivos de calidad.**

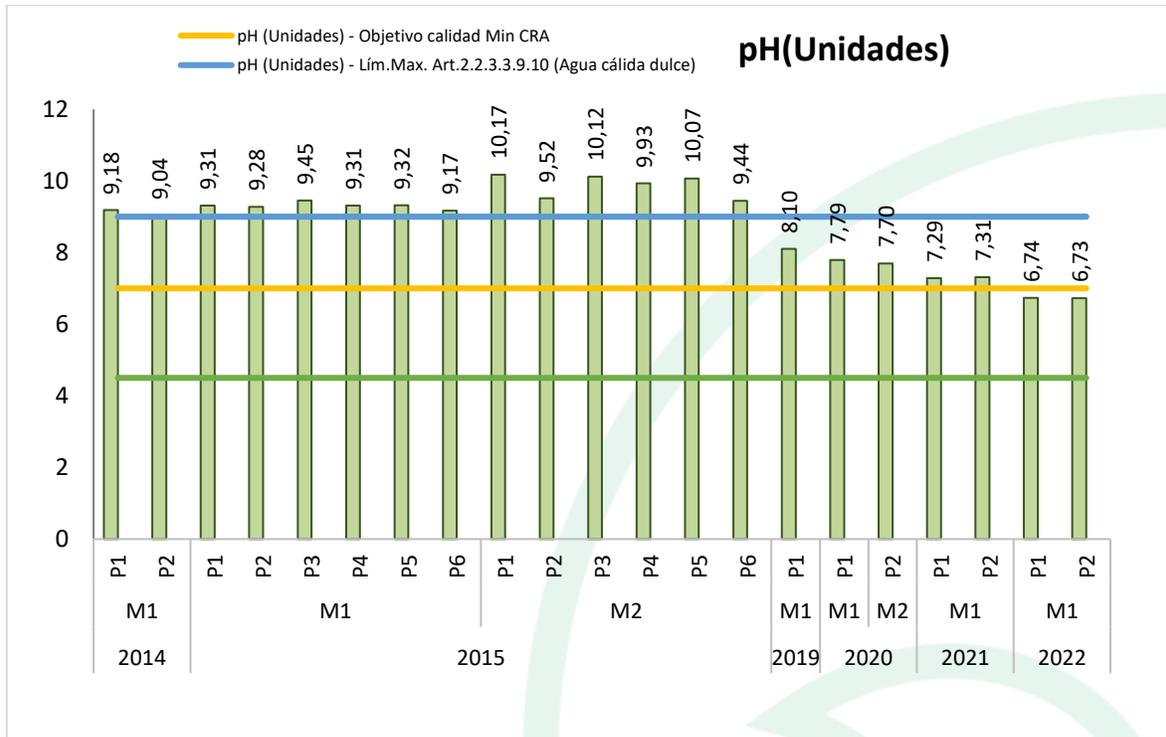
**Gráfica 11. Registros del pH en la Ciénaga de Mesolandia en septiembre de 2022, contrastado con monitoreos anteriores y los objetivos de calidad.**

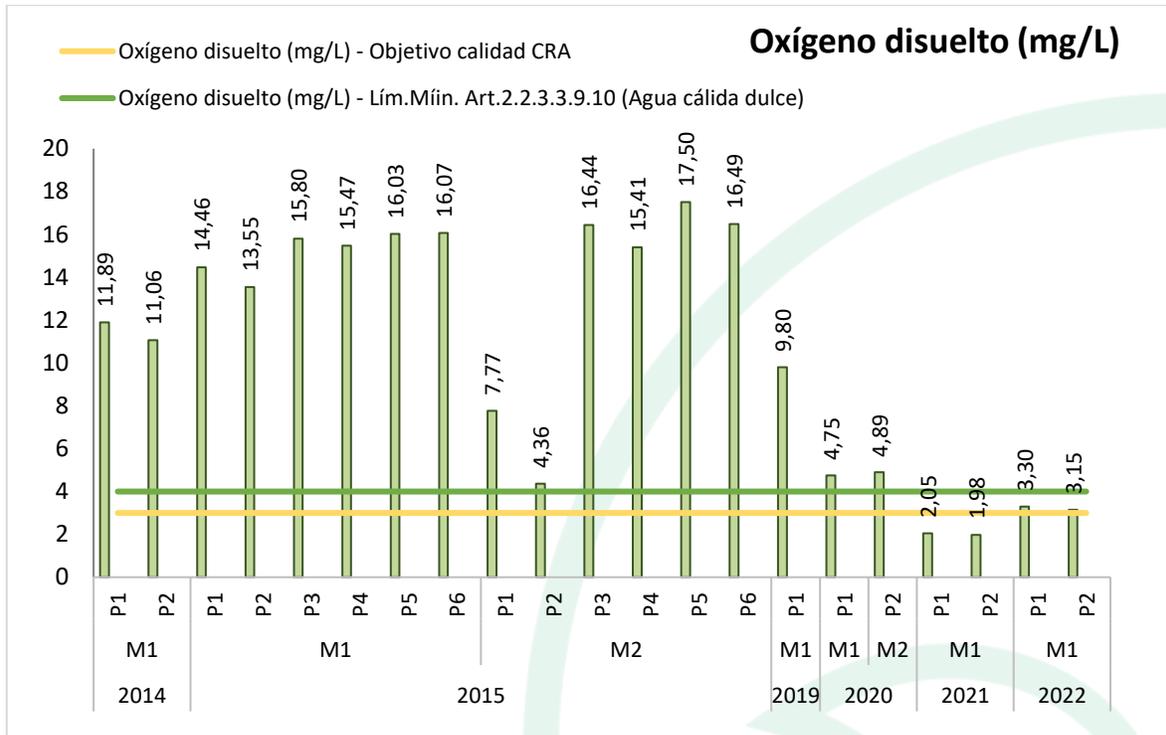
**Gráfica 12. Registros del oxígeno en la Ciénaga de Mesolandia en septiembre de 2022, contrastado con monitoreos anteriores y los objetivos de calidad.**

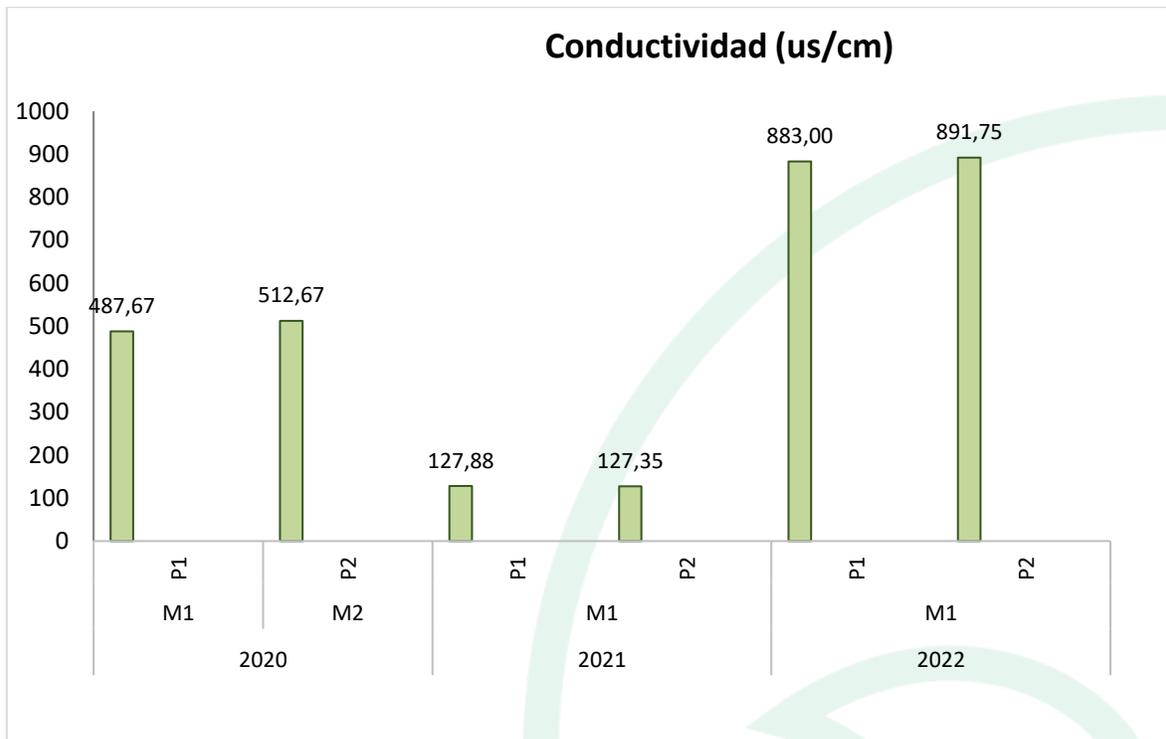
**Gráfica 13. Registros de la conductividad en la Ciénaga de Mesolandia en septiembre de 2022, contrastado con monitoreos anteriores y los objetivos de calidad.**

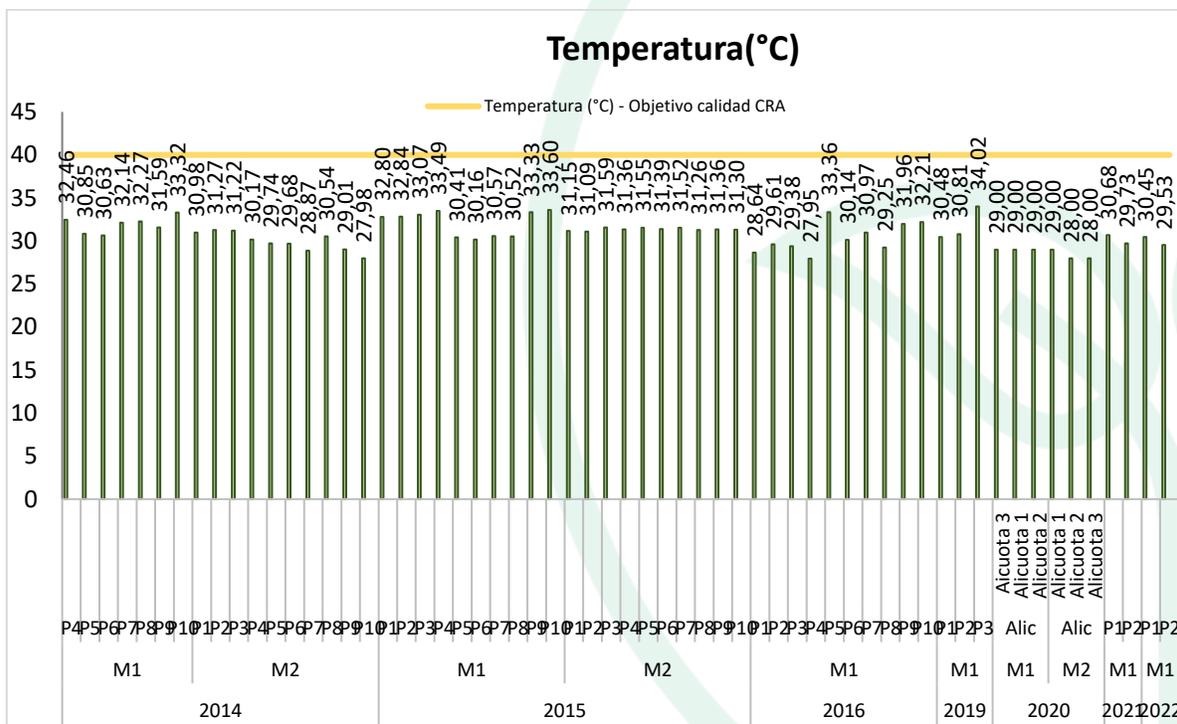
**Gráfica 19. Registros de temperatura (°C) en la Ciénaga El Convento en septiembre y octubre de 2022, contrastado con monitoreos anteriores y los objetivos de calidad.**

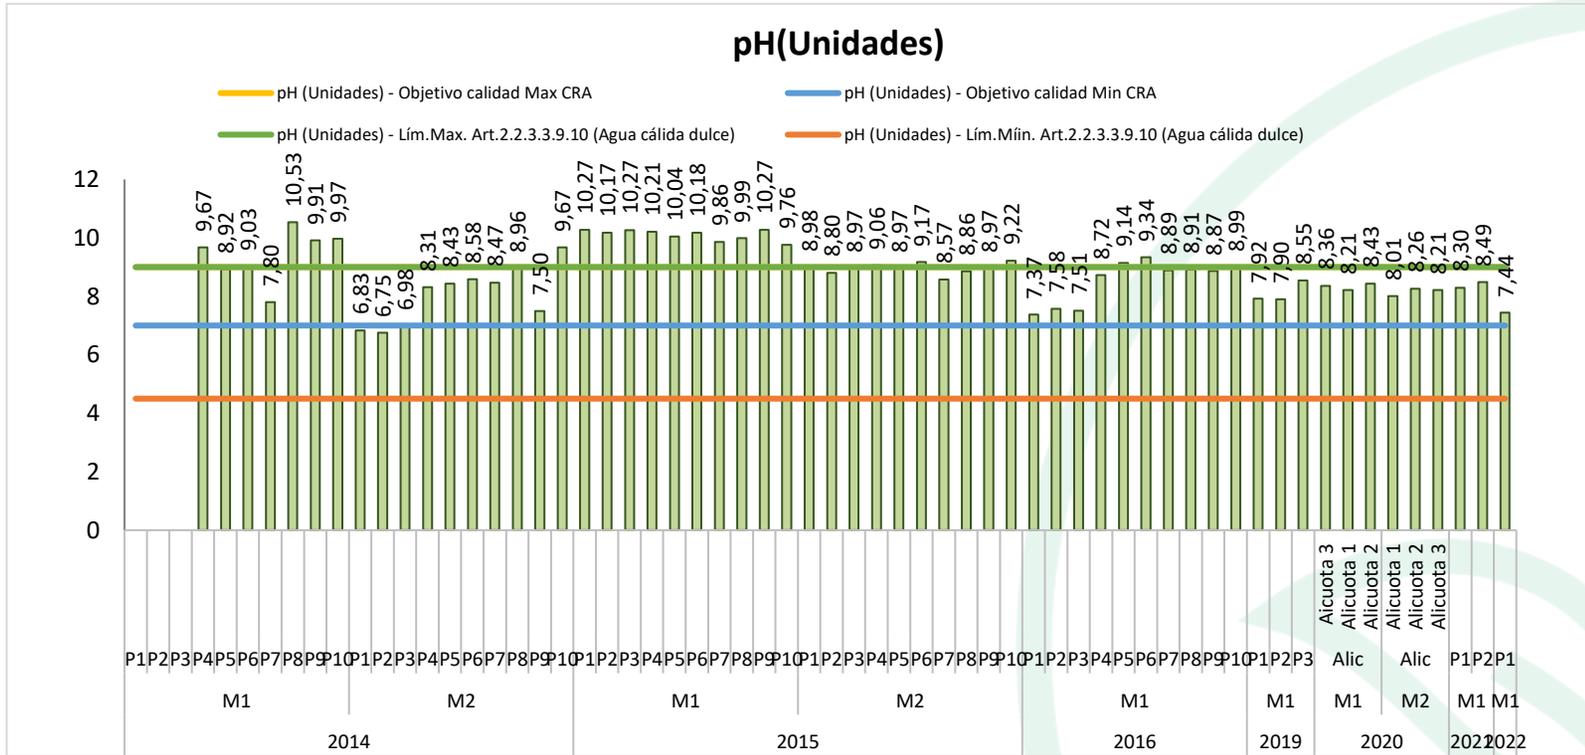
**Gráfica 20. Registros del pH en la Ciénaga El Convento en septiembre y octubre de 2022, contrastado con monitoreos anteriores y los objetivos de calidad.**

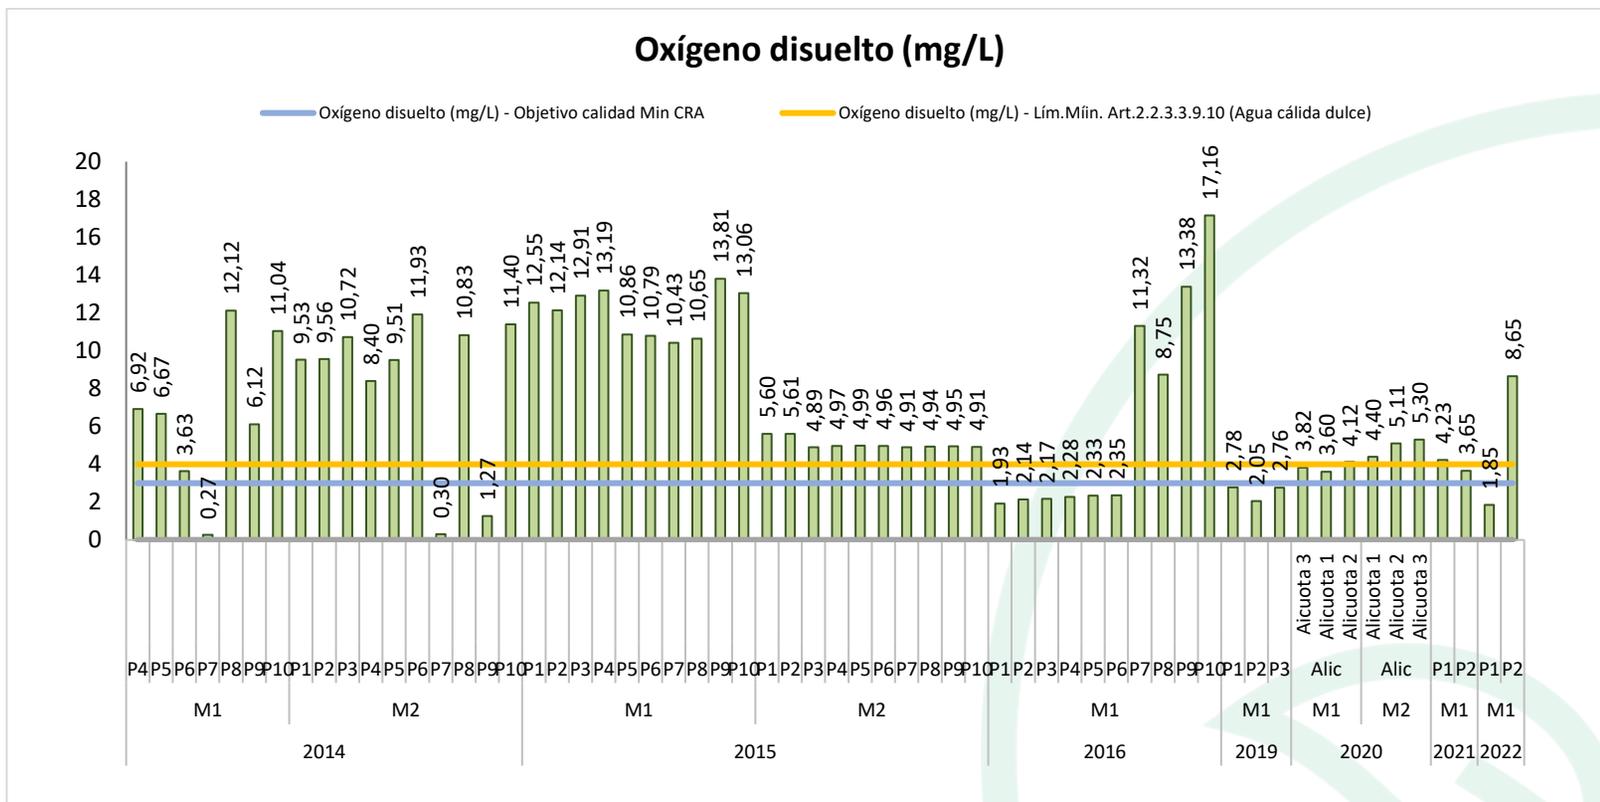
**Gráfica 21. Registros de Oxígeno disuelto (mg/L) en la Ciénaga El Convento en septiembre y octubre de 2022, contrastado con monitoreos anteriores y los objetivos de calidad.**

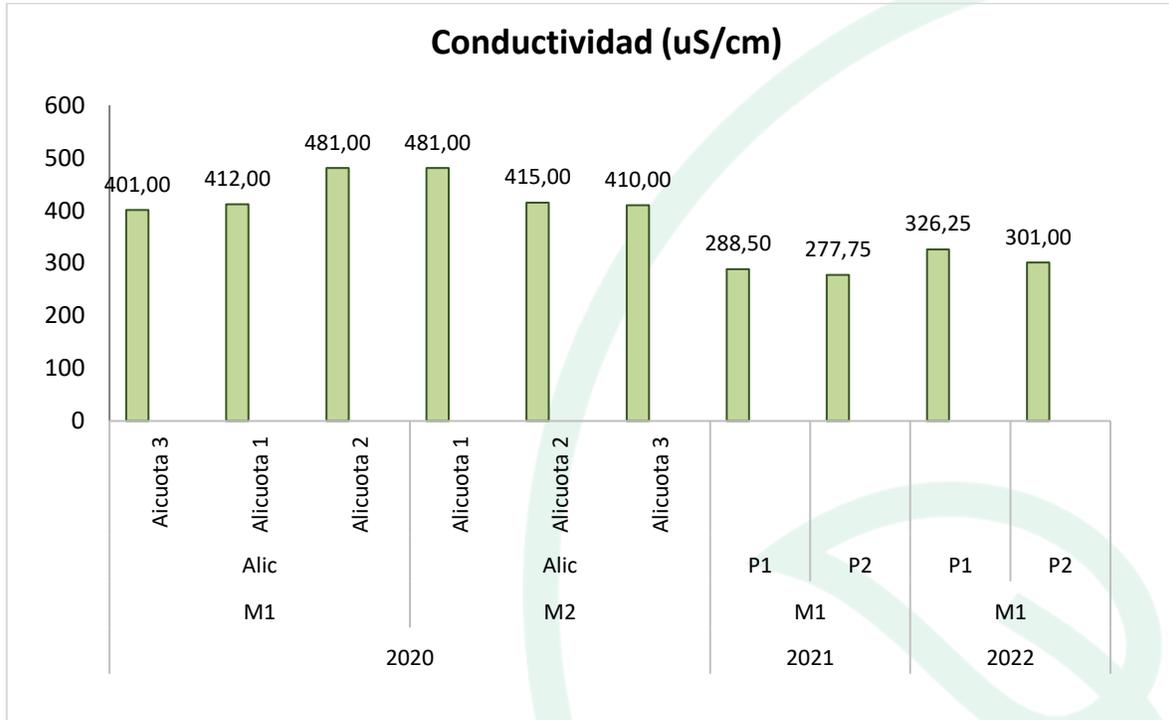
**Gráfica 22. Registros de conductividad en la Ciénaga El Convento en septiembre y octubre de 2022, contrastado con monitoreos anteriores y los objetivos de calidad.**

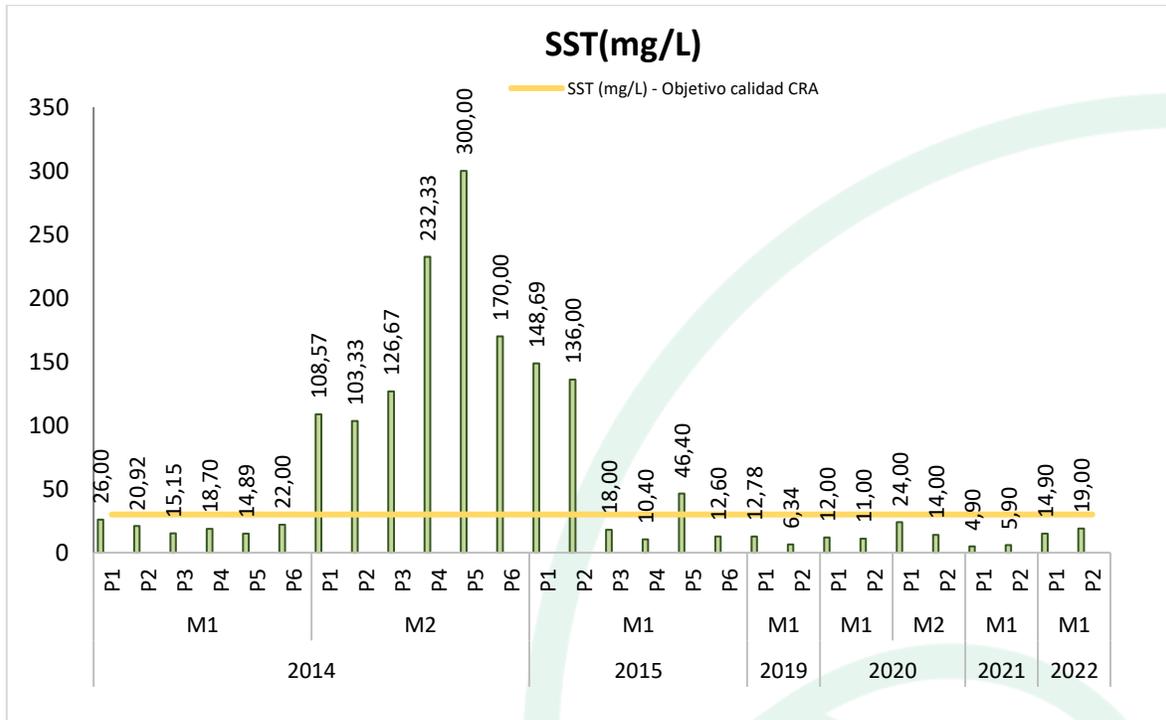
**Gráfica 23. Registros de SST en la Ciénaga El Convento en septiembre y octubre de 2022, contrastado con monitoreos anteriores y los objetivos de calidad.**

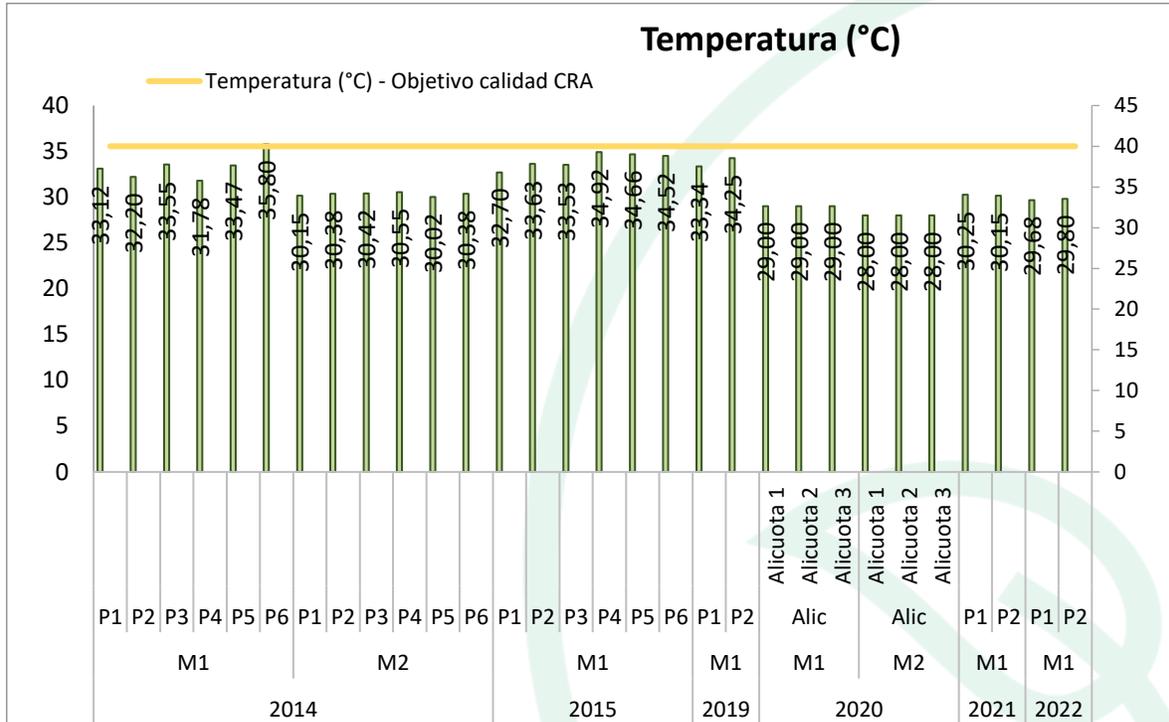
**Gráfica 26. Registros de la temperatura en la Ciénaga de Santo Tomás en el monitoreo realizado en septiembre de 2022, contrastado con monitoreos anteriores y los objetivos de calidad.**

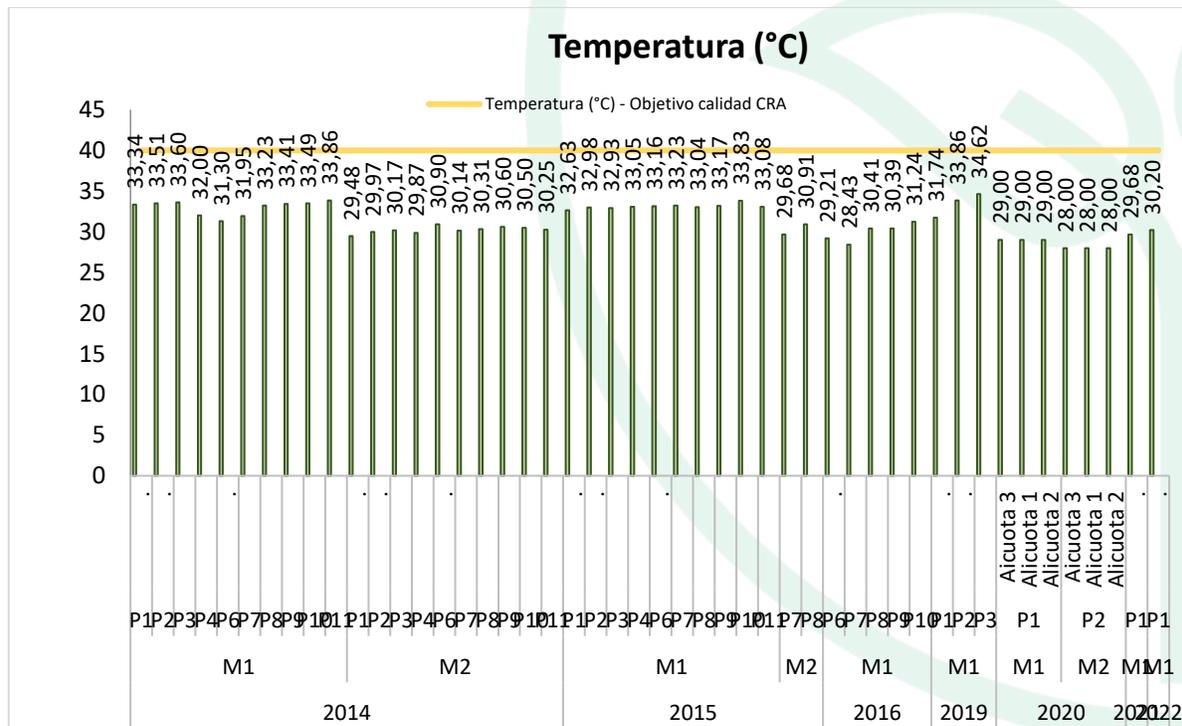
**Gráfica 35. Registros de temperatura (°C) en la Ciénaga La Luisa en septiembre de 2022, contrastado con monitoreos anteriores y los objetivos de calidad.**

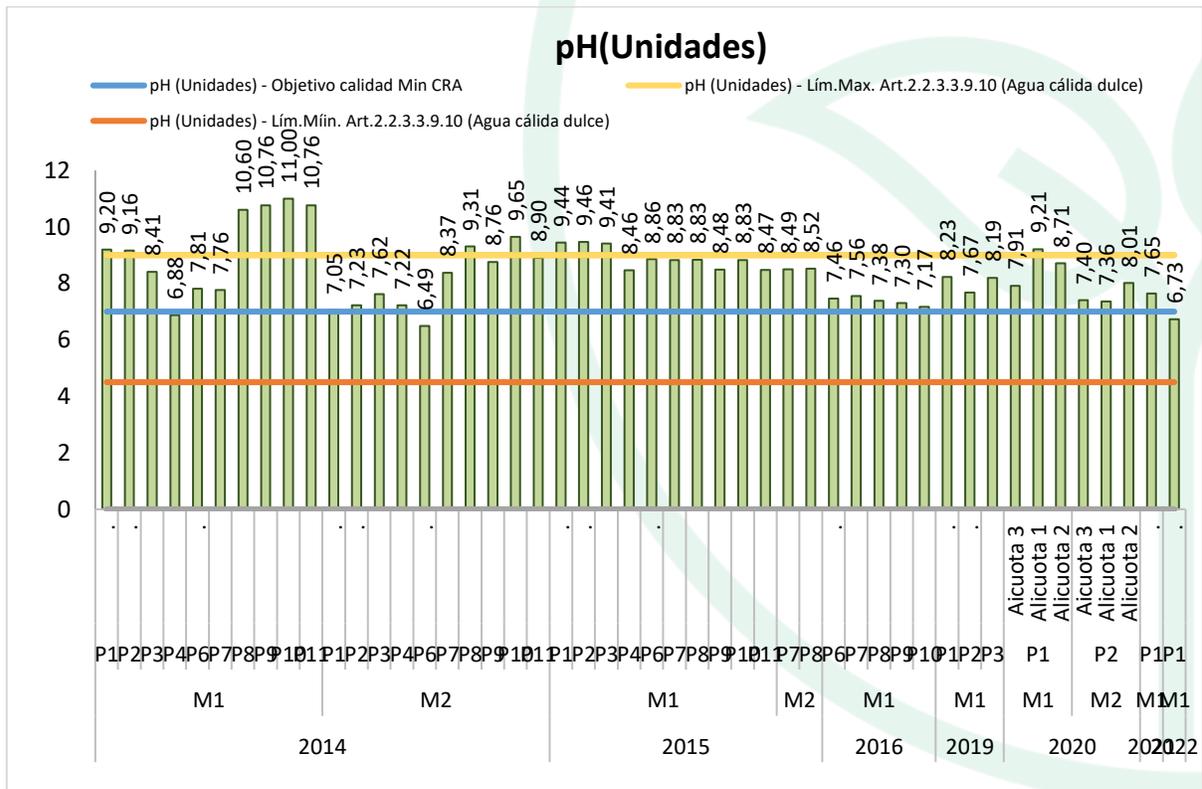
**Gráfica 36. Registros de pH(°C) en la Ciénaga La Luisa en septiembre de 2022, contrastado con monitoreos anteriores y los objetivos de calidad.**

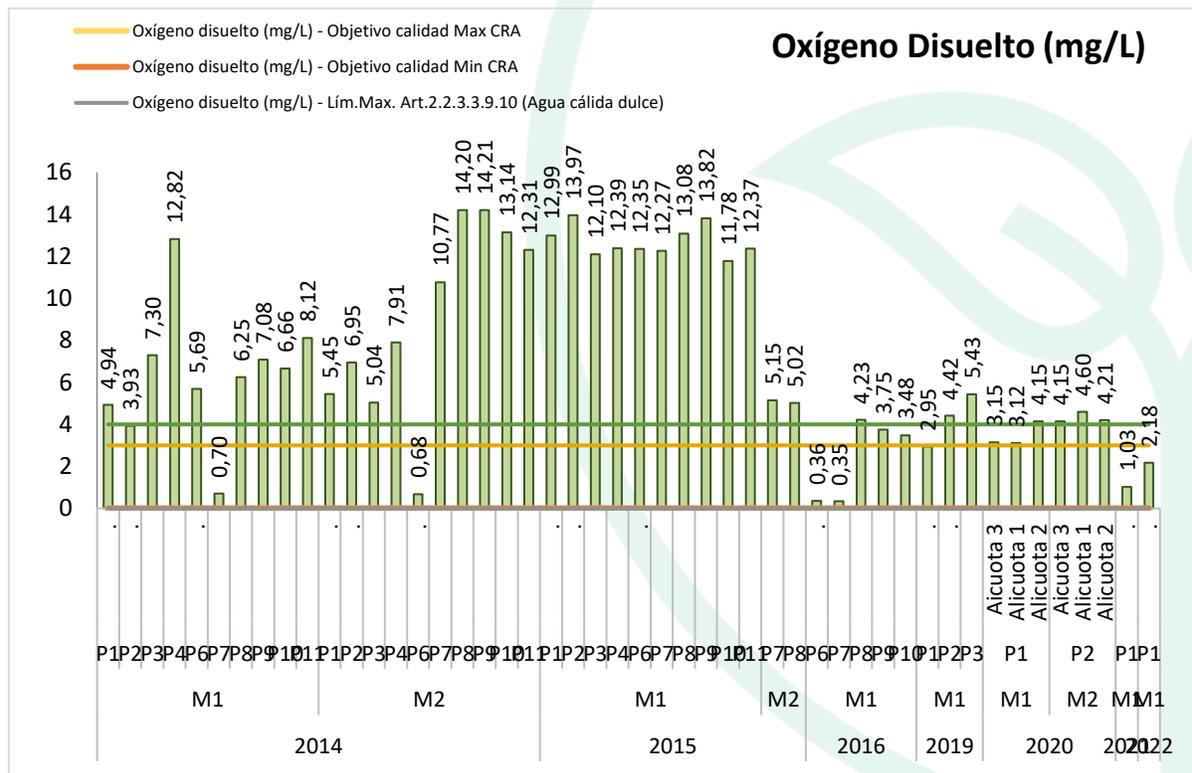
**Gráfica 37. Registros de Oxígeno disuelto en la Ciénaga La Luisa en septiembre de 2022, contrastado con monitoreos anteriores y los objetivos de calidad.**

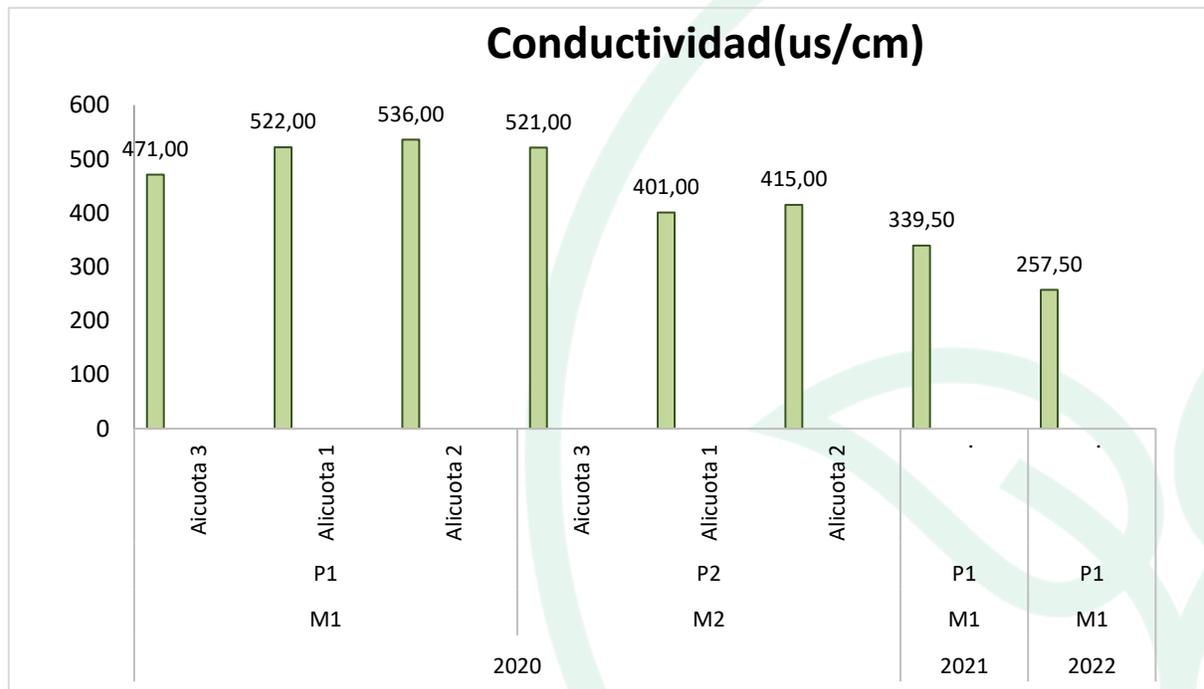
**Gráfica 38. Registros de Conductividad en la Ciénaga La Luisa en septiembre de 2022, contrastado con monitoreos anteriores y los objetivos de calidad.**

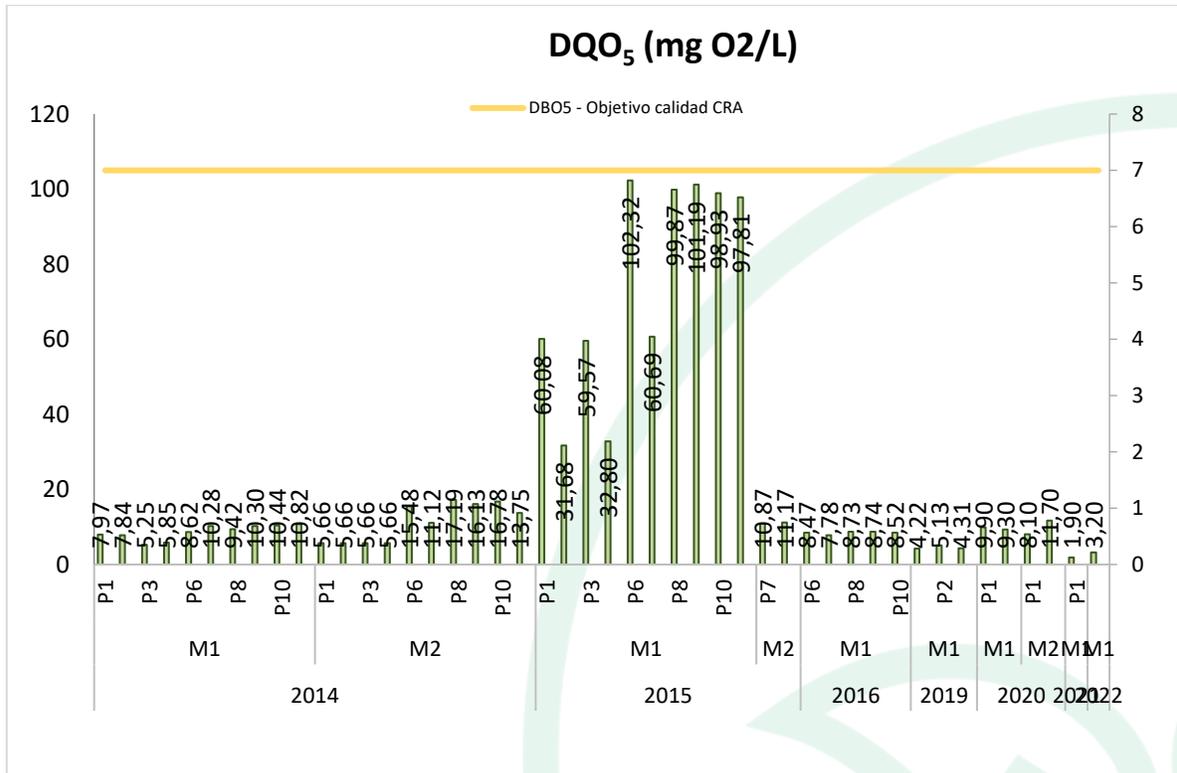
**Gráfica 39. Registros de DBO<sub>5</sub> en la Ciénaga La Luisa en septiembre de 2022, contrastado con monitoreos anteriores y los objetivos de calidad.**

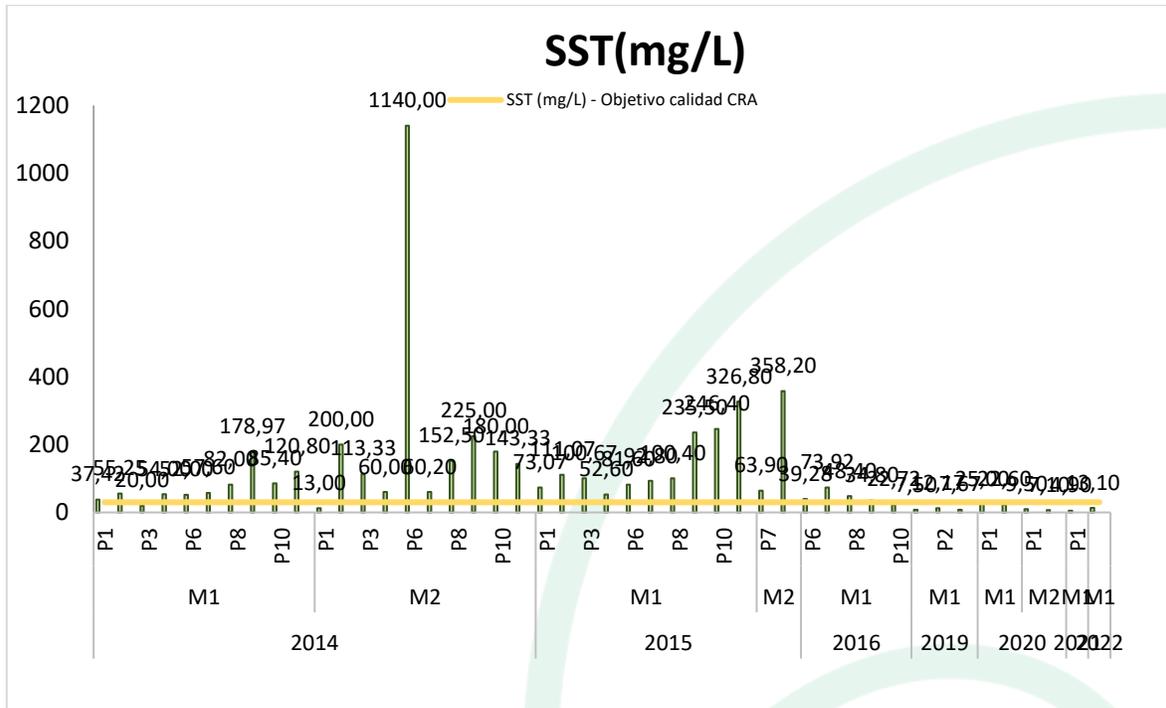
**Gráfica 41. Registros de SST en la en la Ciénaga La Luisa en septiembre de 2022, contrastado con monitoreos anteriores y los objetivos de calidad.**

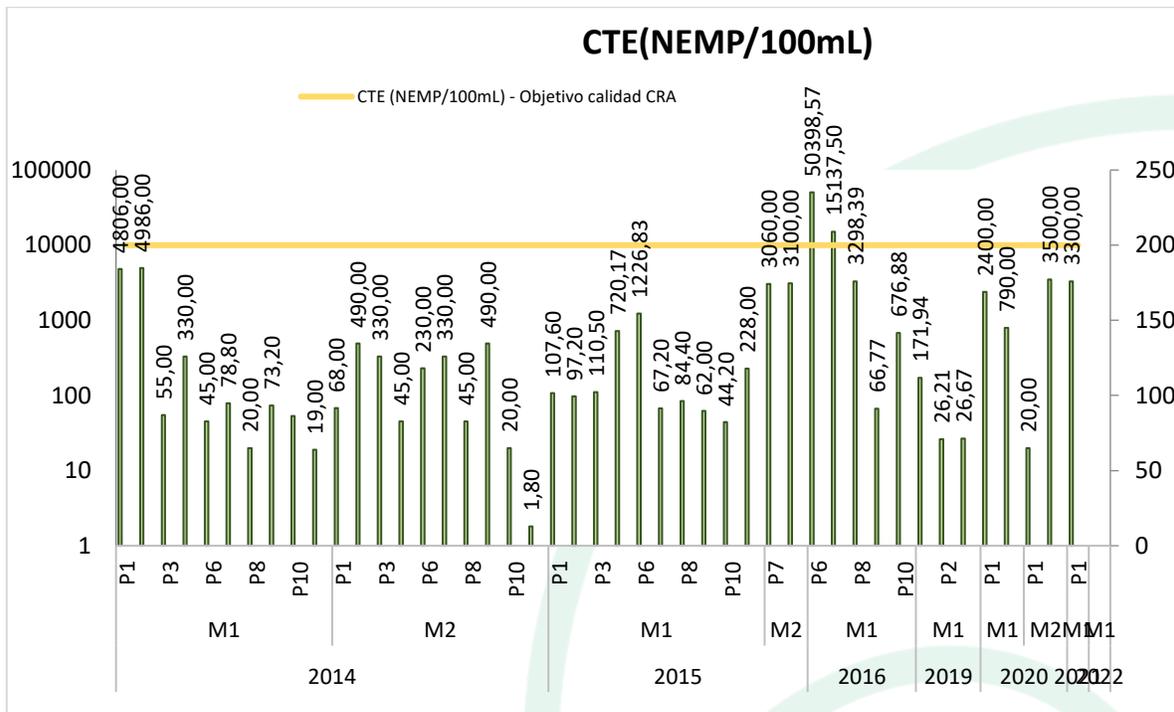
**Gráfica 42. Registros de Coliformes termotolerantes (CTE en la Ciénaga La Luisa en septiembre de 2022, contrastado con monitoreos anteriores y los objetivos de calidad.**

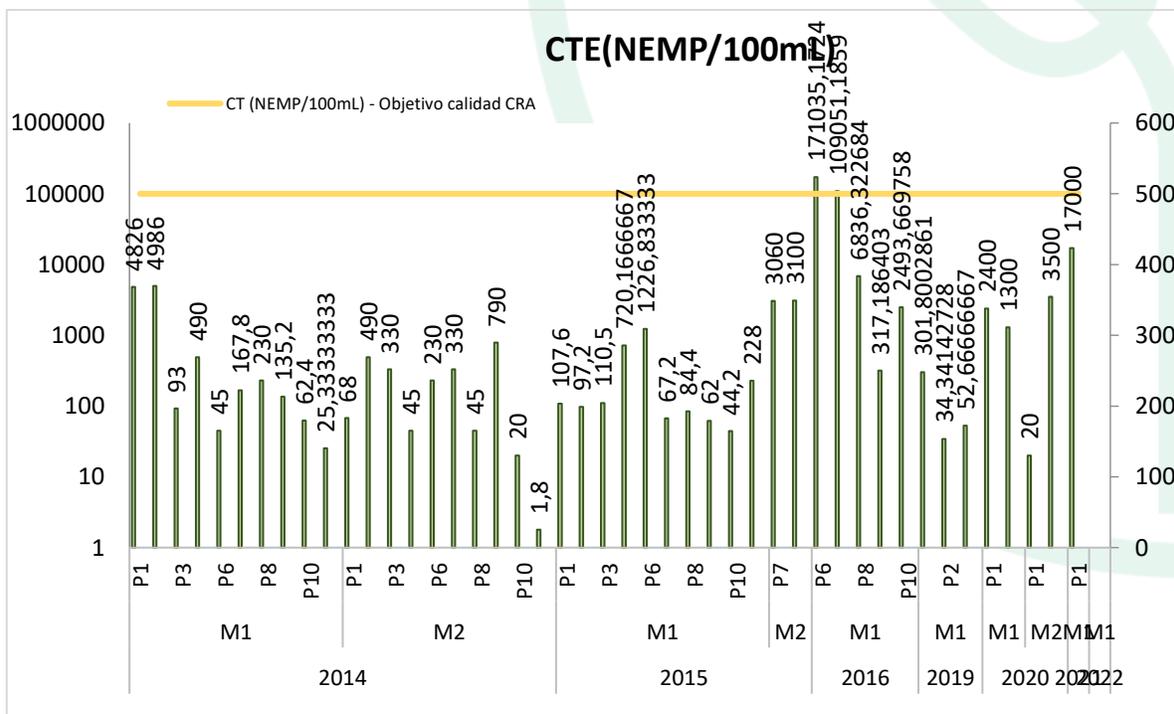
**Gráfica 43. Registros de Coliformes Totales (CT) en la Ciénaga La Luisa en septiembre de 2022, contrastado con monitoreos anteriores y los objetivos de calidad.**

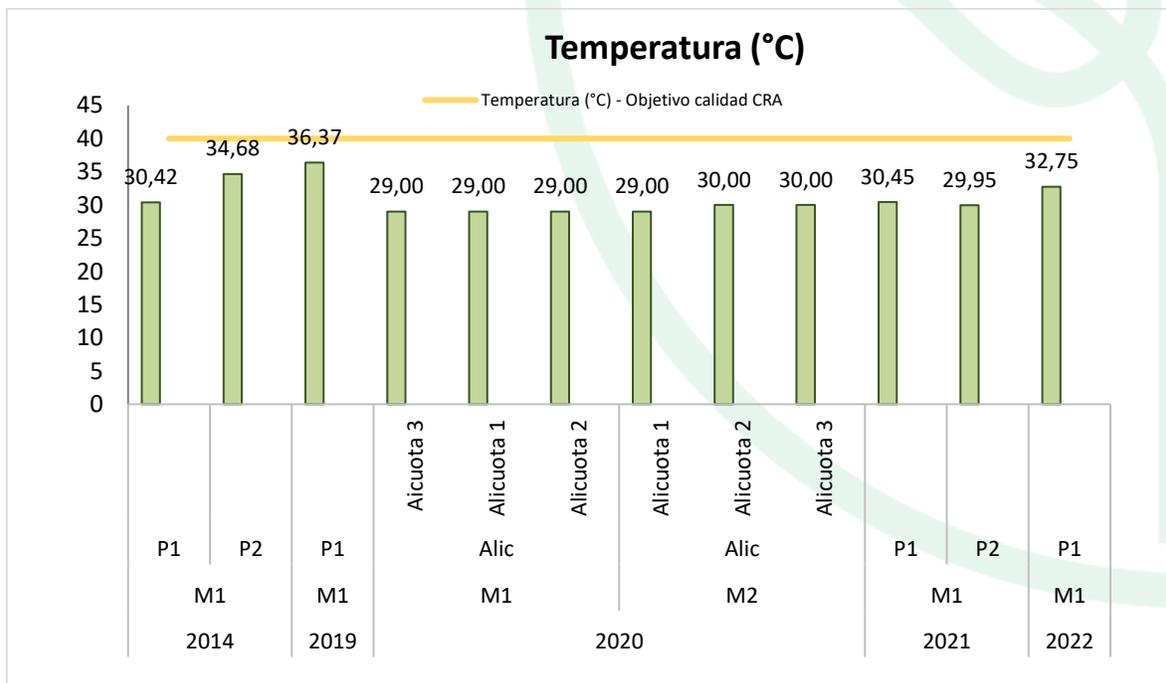
**Gráfica 44. Registros de temperatura (°C) en la Ciénaga El Uvero en septiembre y octubre de 2022, contrastado con monitoreos anteriores y los objetivos de calidad.**

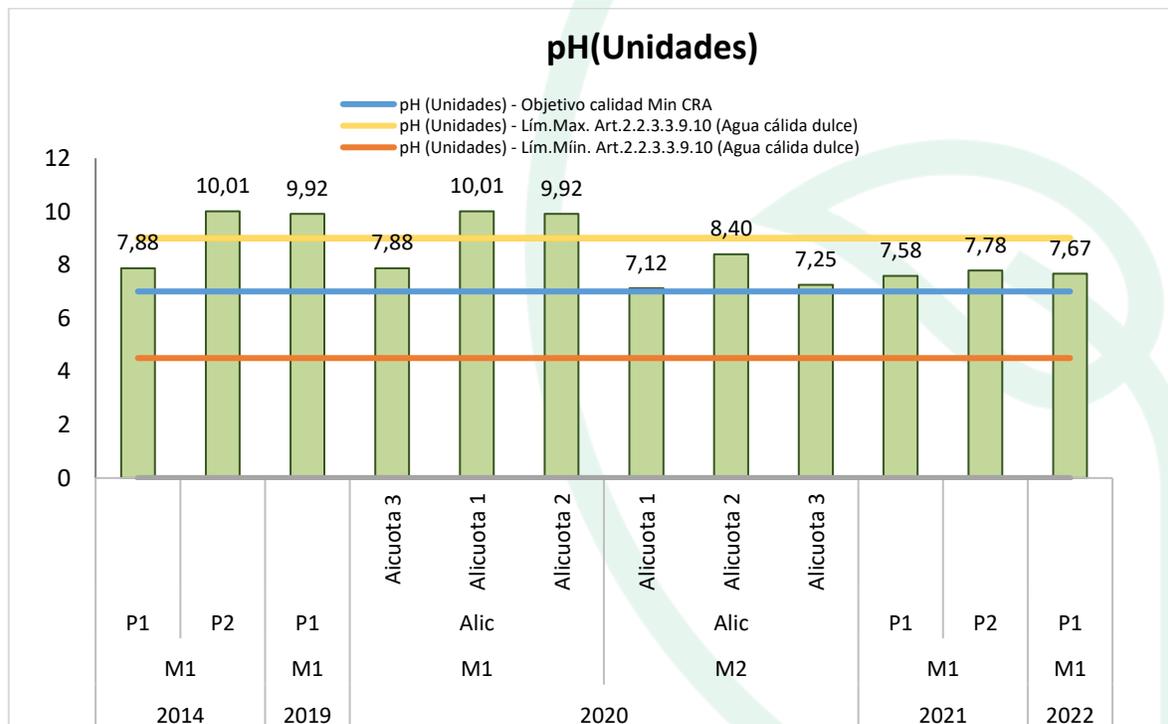
**Gráfica 45. Registros de pH(°C) en la Ciénaga El Uvero en septiembre y octubre de 2022, contrastado con monitoreos anteriores y los objetivos de calidad.**
