# INFORME TÉCNICO DE ESTUDIO DE CARACTERIZACIÓN DE AGUA SUPERFICIAL

## CORPORACIÓN AUTÓNOMA REGIONAL DEL ATLÁNTICO - C.R.A.

*Caracterización fisicoquímica y microbiológica de agua superficial, realizada los días 27, 29 y 30 de septiembre y 2, 3, 4, 12, 13 y 14 de octubre de 2022.*

**ATLÁNTICO  
SEPTIEMBRE - OCTUBRE 2022**

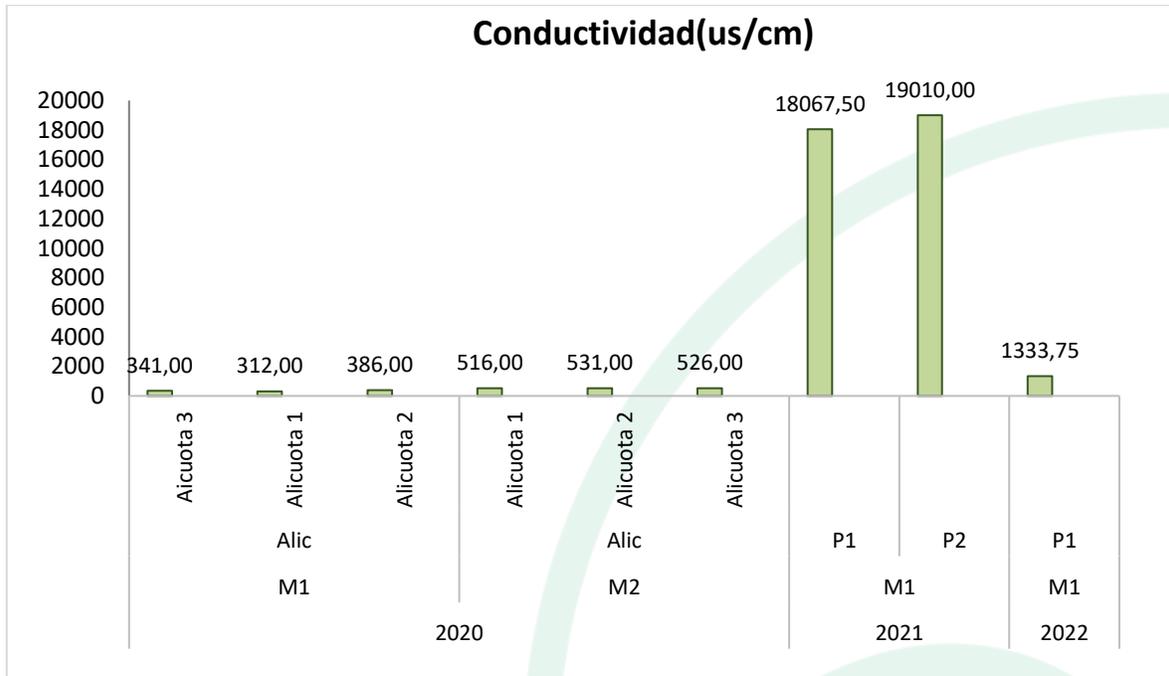
**Gráfica 47. Registros de Conductividad en la Ciénaga El Uvero en septiembre y octubre de 2022, contrastado con monitoreos anteriores y los objetivos de calidad.**

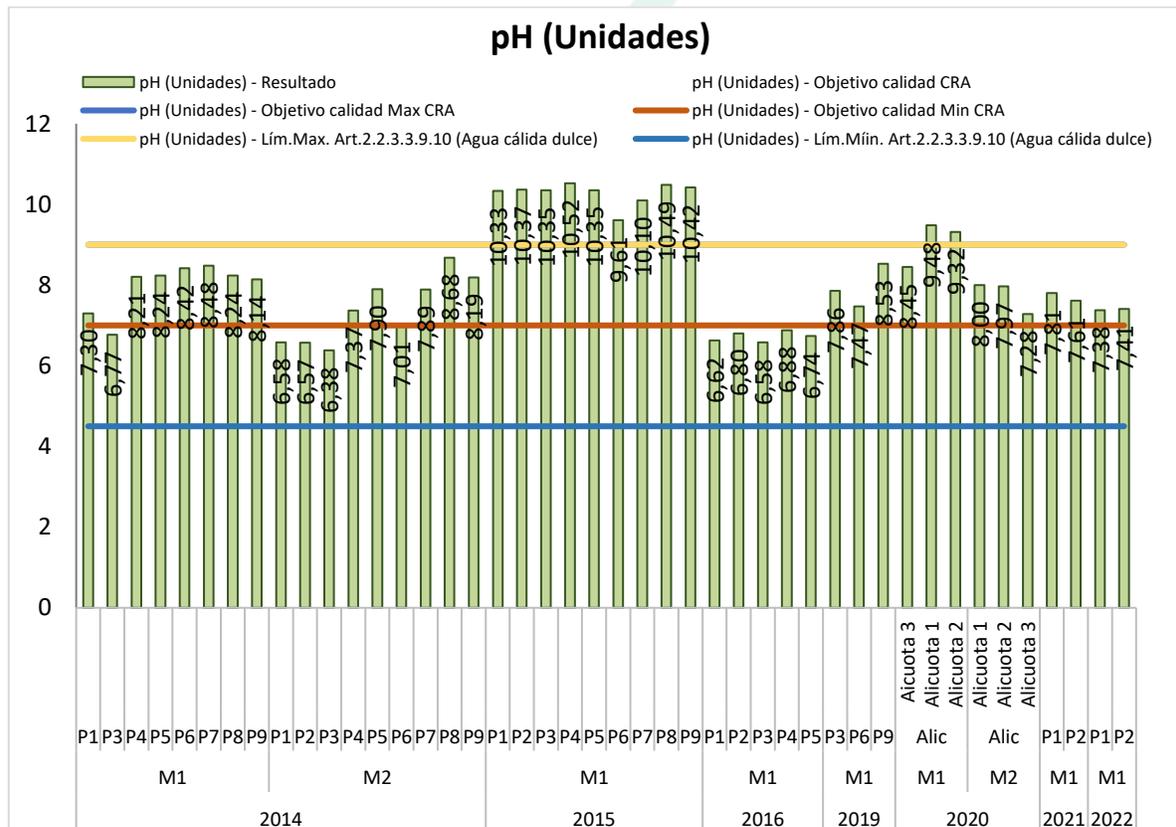
**Gráfica 54. Registros del pH en la Ciénaga de Sabanagrande en septiembre y octubre de 2022, contrastado con monitoreos anteriores y los objetivos de calidad.**

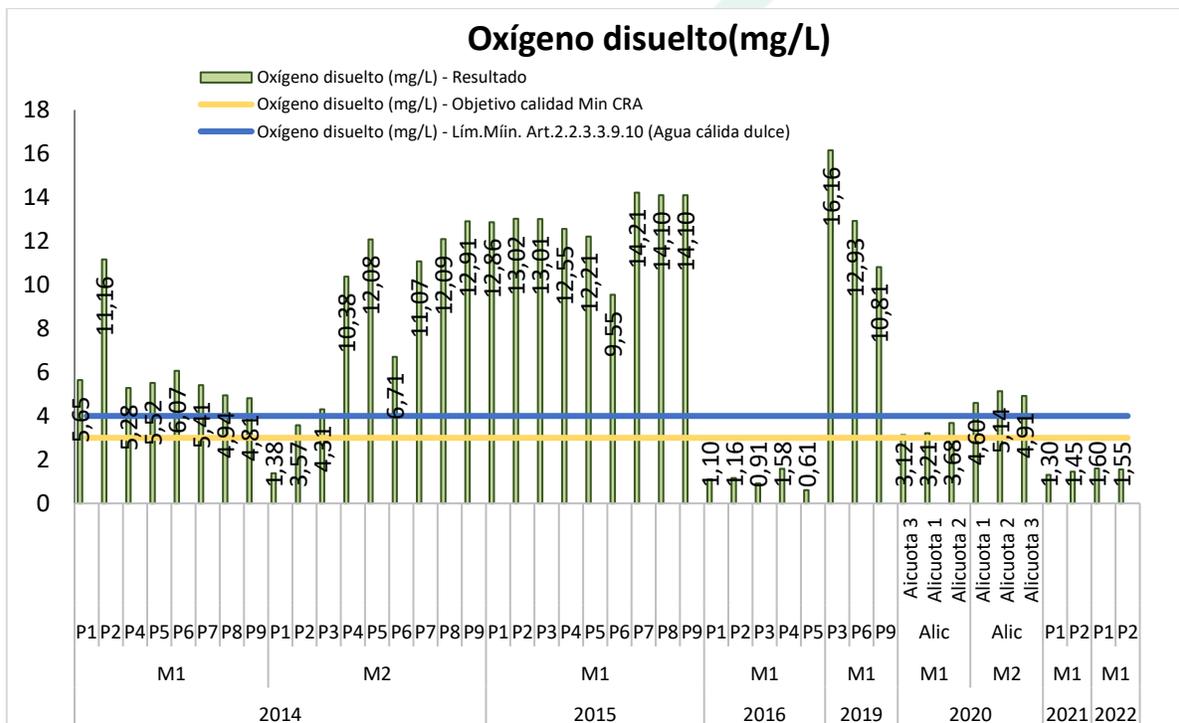
mg/L para 2015, 1,1 mg/L para 2016, 13,3 mg/L para 2019, 4,11 mg/L para 2020 y 1,37 mg/L para 2021. Estos valores indican que la vida acuática se encuentra bajo fuerte presión, pudiendo causar la muerte a los peces, dichas condiciones hipoxias pueden ser consecuencia de la respiración y muerte del plancton, con la consecuente degradación de su materia orgánica constitutiva (Lanza Espino, G. d. I., & Hernández Pulido, S., 2019).

**Gráfica 55. Registros del oxígeno disuelto en la Ciénaga de Sabanagrande en septiembre y octubre de 2022, contrastado con monitoreos anteriores y los objetivos de calidad.**

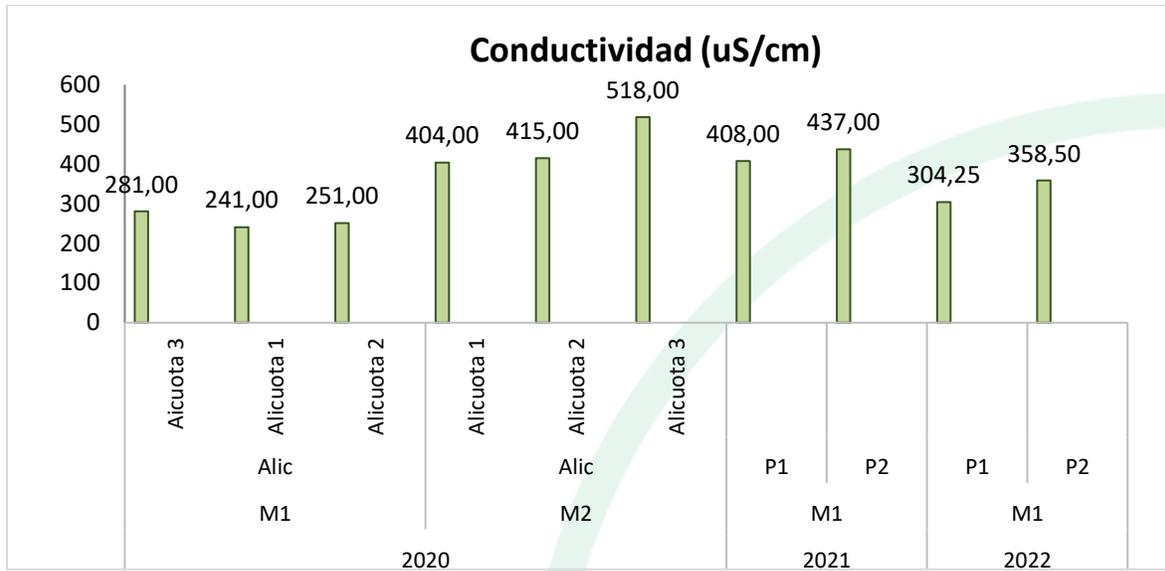
**Gráfica 56. Registros de la conductividad en la Ciénaga de Sabanagrade en septiembre y octubre de 2022, contrastado con monitoreos anteriores y los objetivos de calidad.**

Por su parte, la conductividad presentó valores de 304,2 y 358,5  $\mu\text{S}/\text{cm}$  en los Puntos 1 y 2, respectivamente (**Gráfica 56**). Roldán y Ramírez (2008), indican que las aguas fuertemente mineralizadas pueden presentar valores entre 500 y 2000  $\mu\text{S}/\text{cm}$ . Tendencia que se ha mantenido en el tiempo, ya que los registros históricos presentan un promedio de 352,0  $\mu\text{S}/\text{cm}$  para el año 2020 y 422,5  $\mu\text{S}/\text{cm}$  para el año 2021.

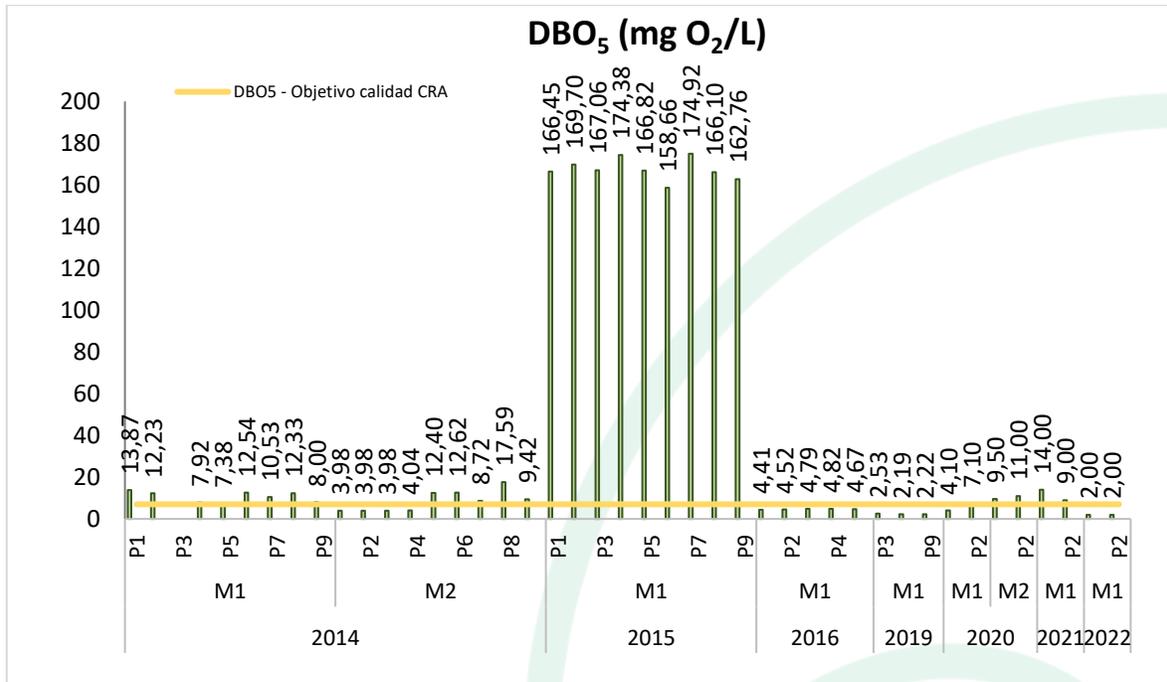
**Gráfica 57. Registros de la DBO<sub>5</sub> en la Ciénaga de Sabanagrande en septiembre y octubre de 2022, contrastado con monitoreos anteriores y los objetivos de calidad.**

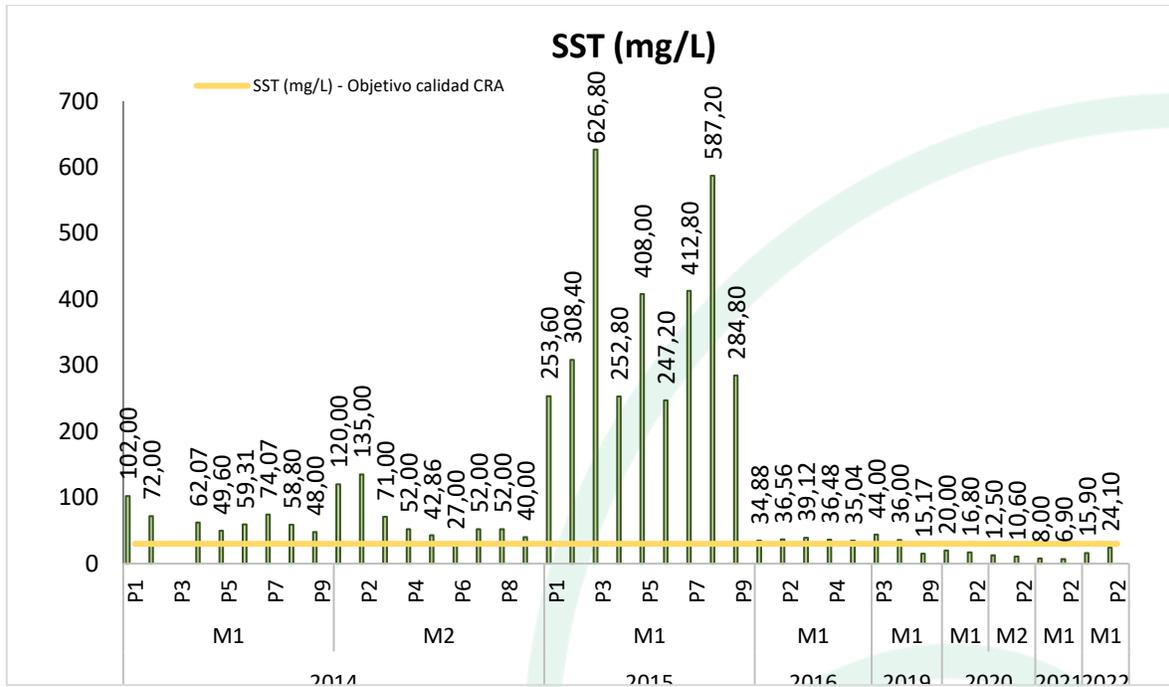
**Gráfica 59. Registros de SST en la Ciénaga de Sabanagrande en septiembre y octubre de 2022, contrastado con monitoreos anteriores y los objetivos de calidad.**

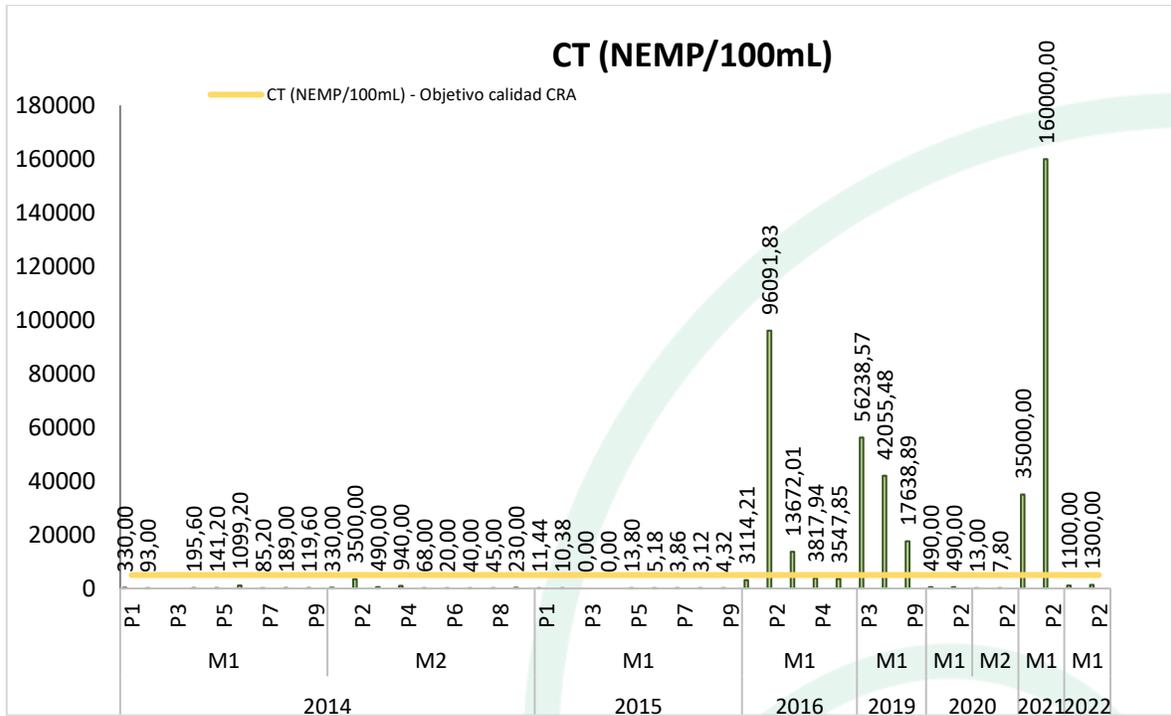
**Gráfica 60. Registros de Coliformes totales (CT) en la Ciénaga de Sabanagrande en septiembre y octubre de 2022, contrastado con monitoreos anteriores y los objetivos de calidad.**

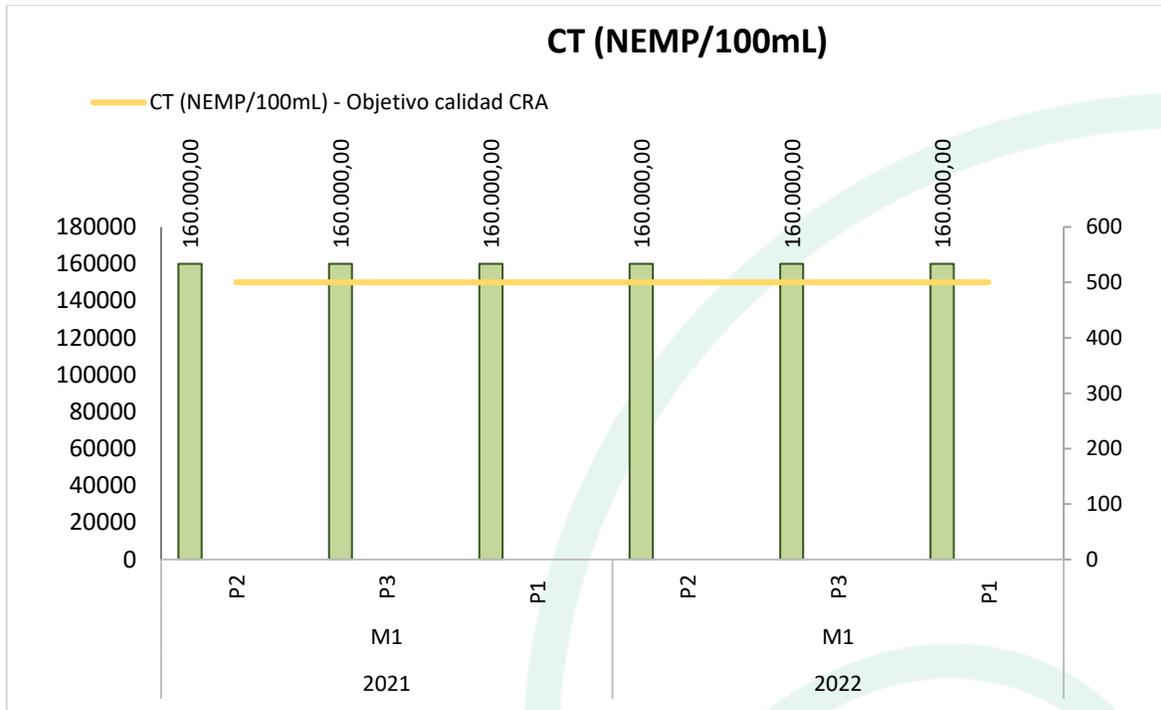
**Gráfica 69. Registros de coliformes Totales (CT) en el Río Magdalena en el monitoreo realizado en octubre de 2022, contrastado con monitoreos anteriores y los objetivos de calidad.**

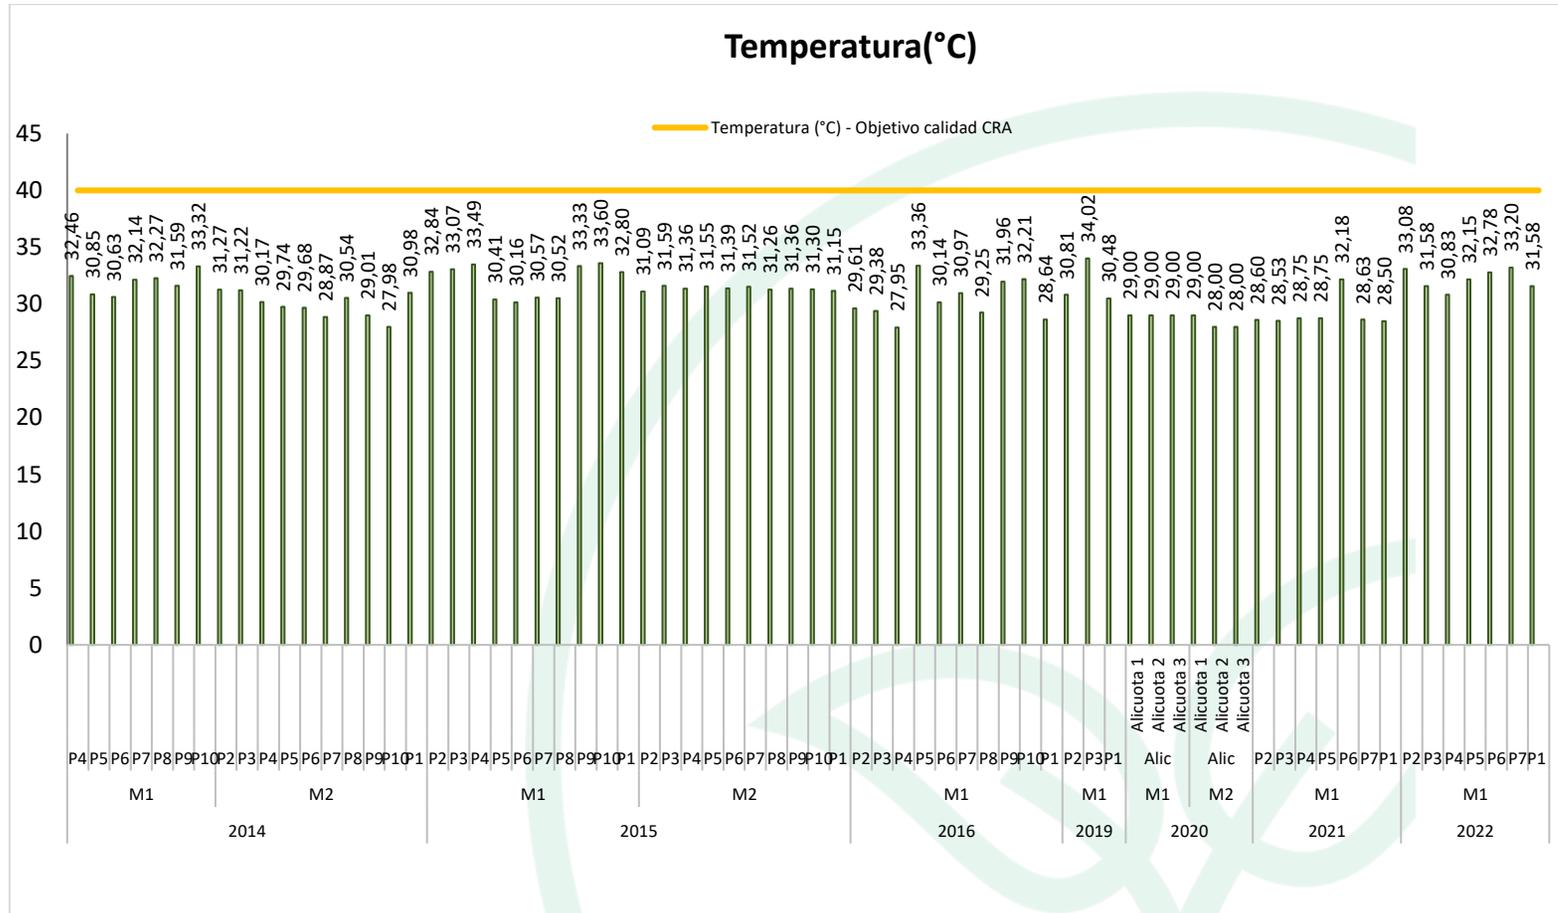
**Gráfica 70. Registros de la Temperatura (°C) en la Ciénaga de Mallorquín en septiembre y octubre de 2022, contrastado con monitoreos anteriores y los objetivos de calidad.**

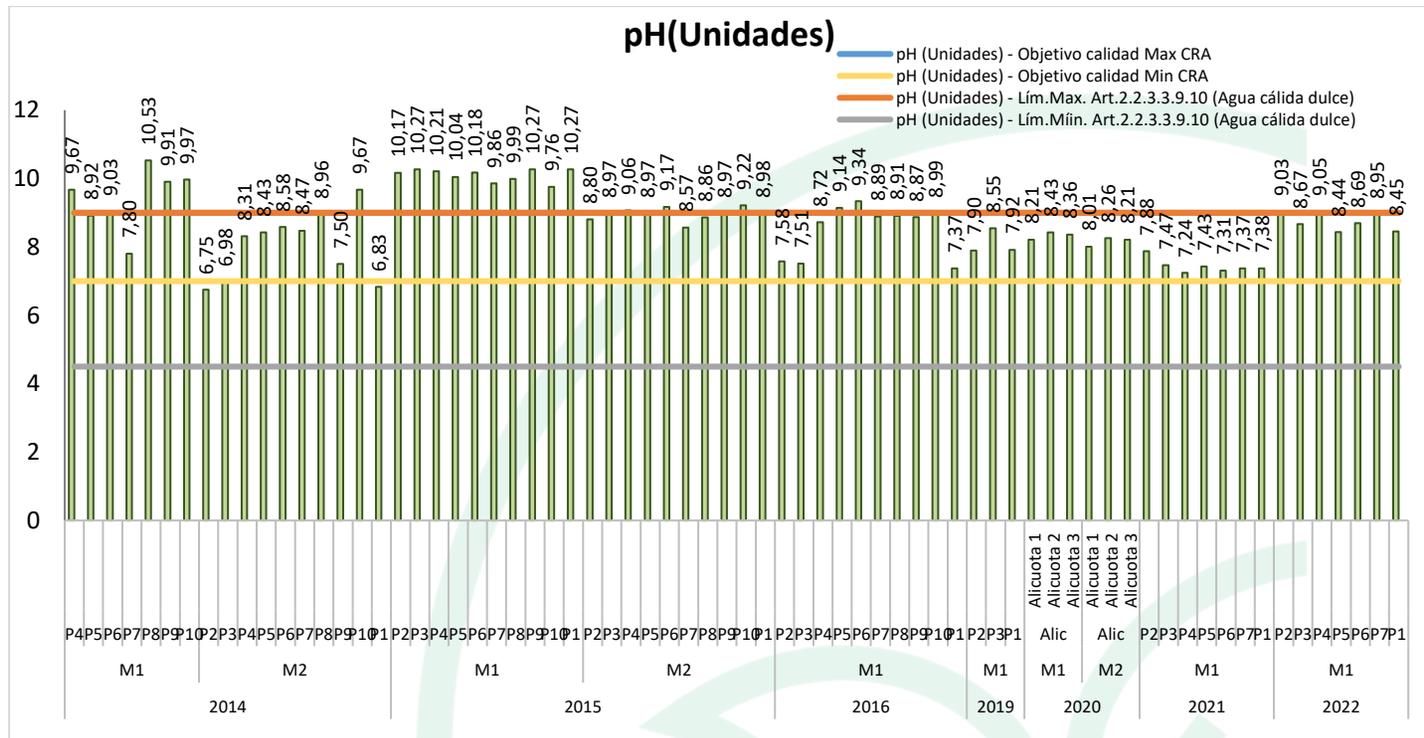
**Gráfica 71. Registros del pH (Unidades) en la Ciénaga de Mallorquín en septiembre y octubre de 2022, contrastado con monitoreos anteriores y los objetivos de calidad.**

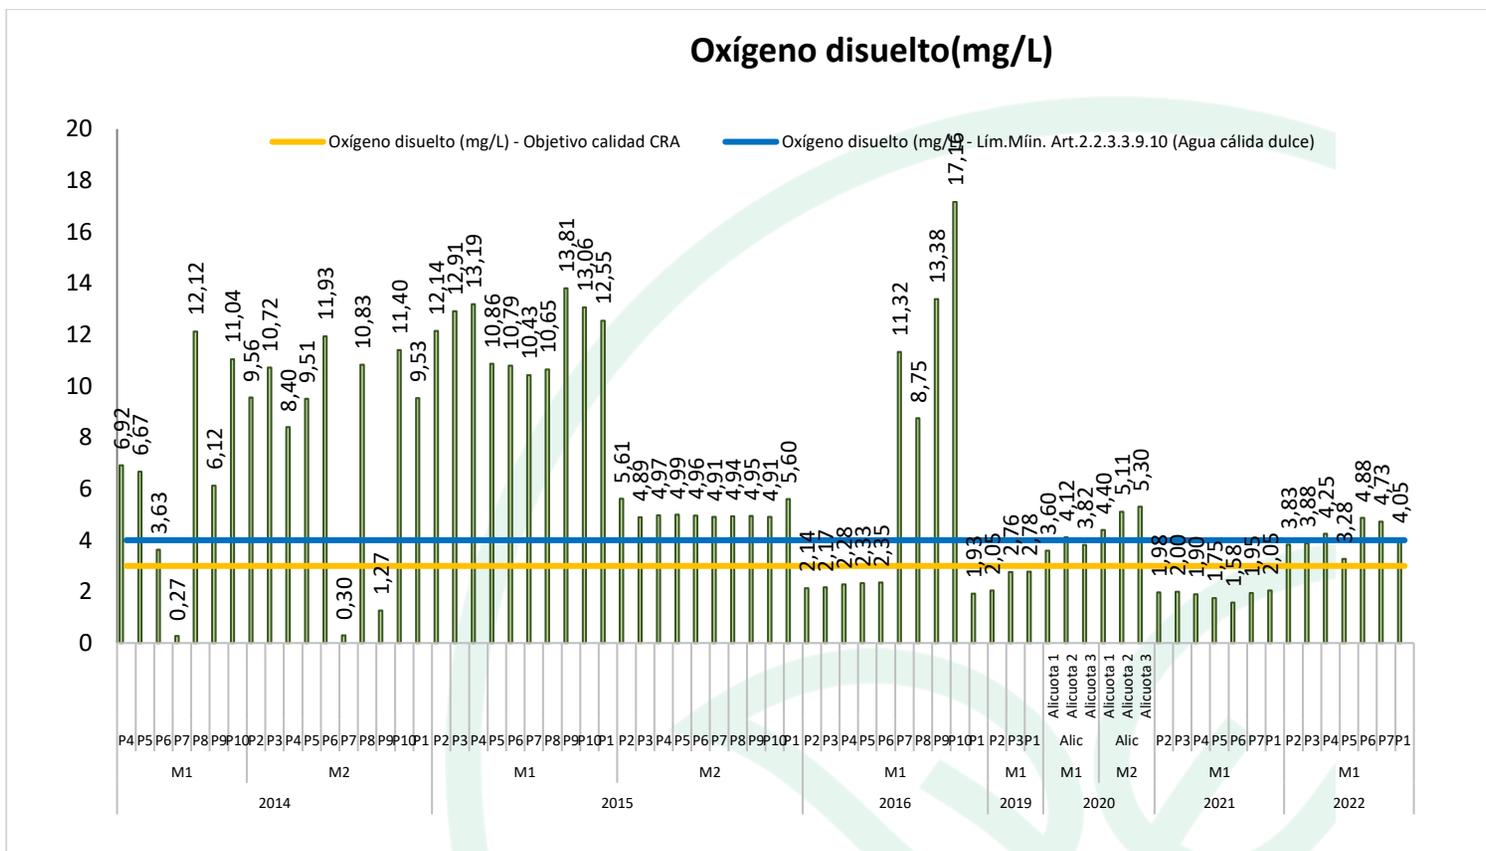
**Gráfica 72. Registros del oxígeno disuelto (mg/L) en la Ciénaga de Mallorquín en septiembre y octubre de 2022, contrastado con monitoreos anteriores y los objetivos de calidad.**

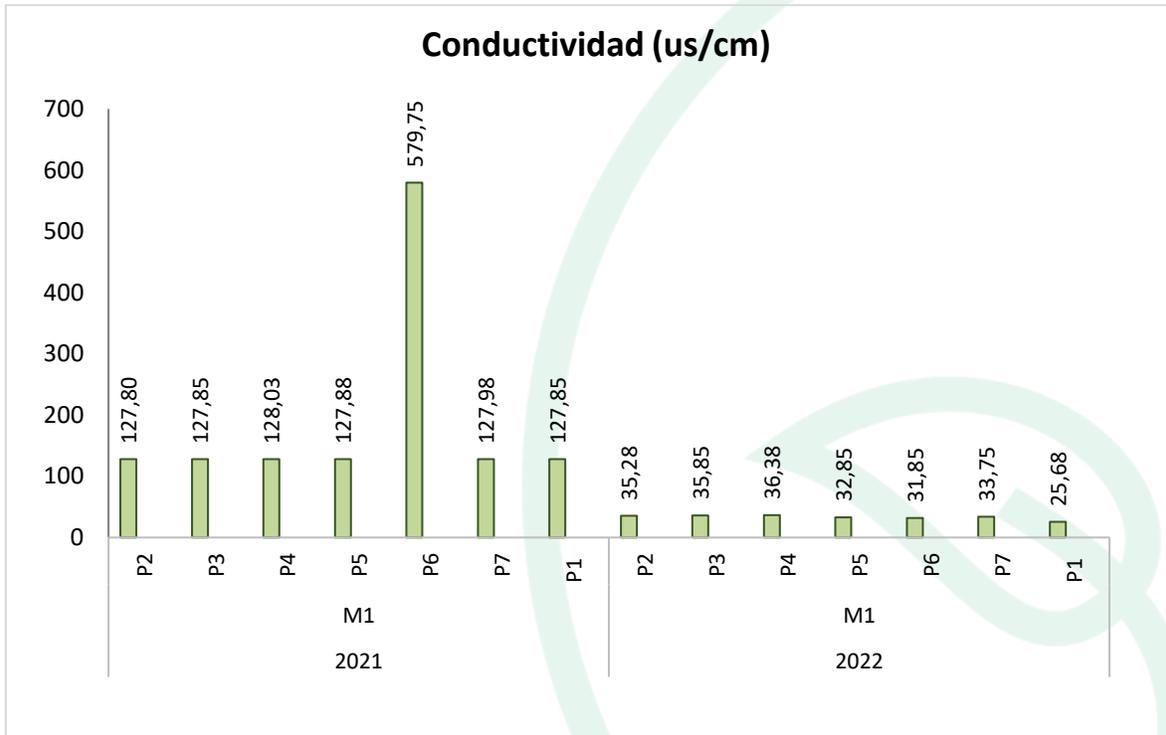
**Gráfica 73. Registros de la conductividad ( $\mu\text{S}/\text{cm}$ ) en la Ciénaga de Mallorquín en septiembre y octubre de 2022, contrastado con monitoreos anteriores y los objetivos de calidad.**

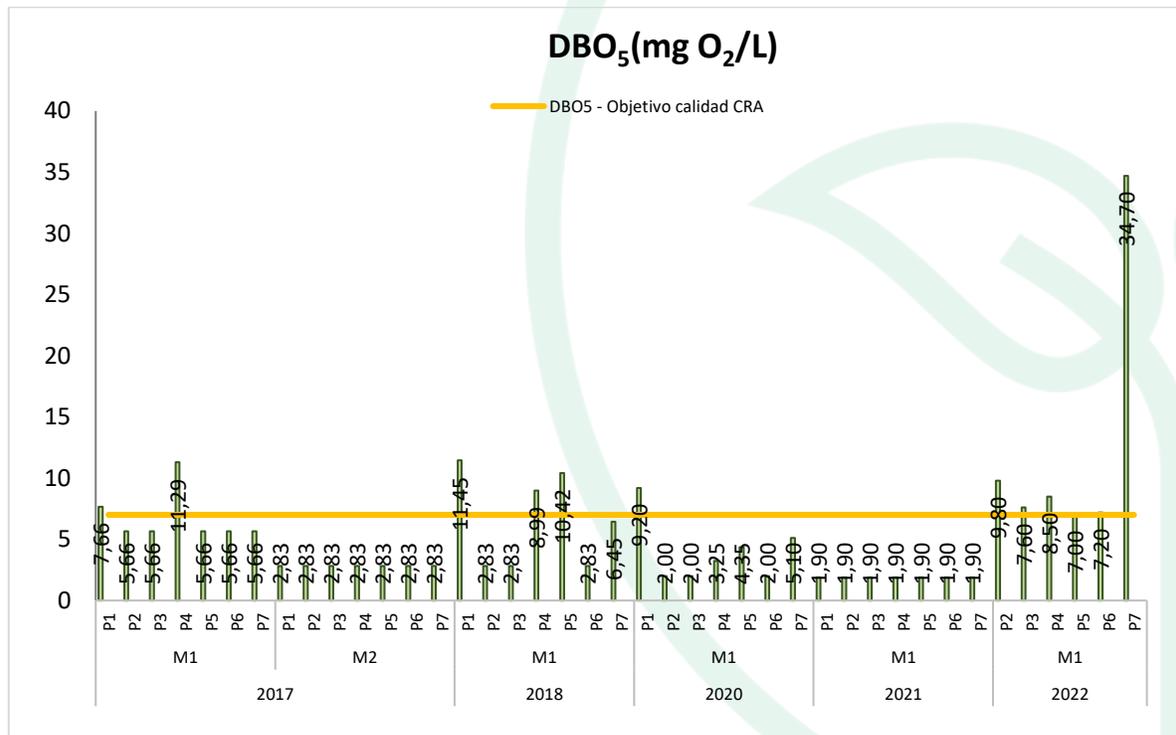
**Gráfica 74. Registros de la DBO<sub>5</sub> (mg O<sub>2</sub>/L) en la Ciénaga de Mallorquín en septiembre y octubre de 2022, contrastado con monitoreos anteriores y los objetivos de calidad.**

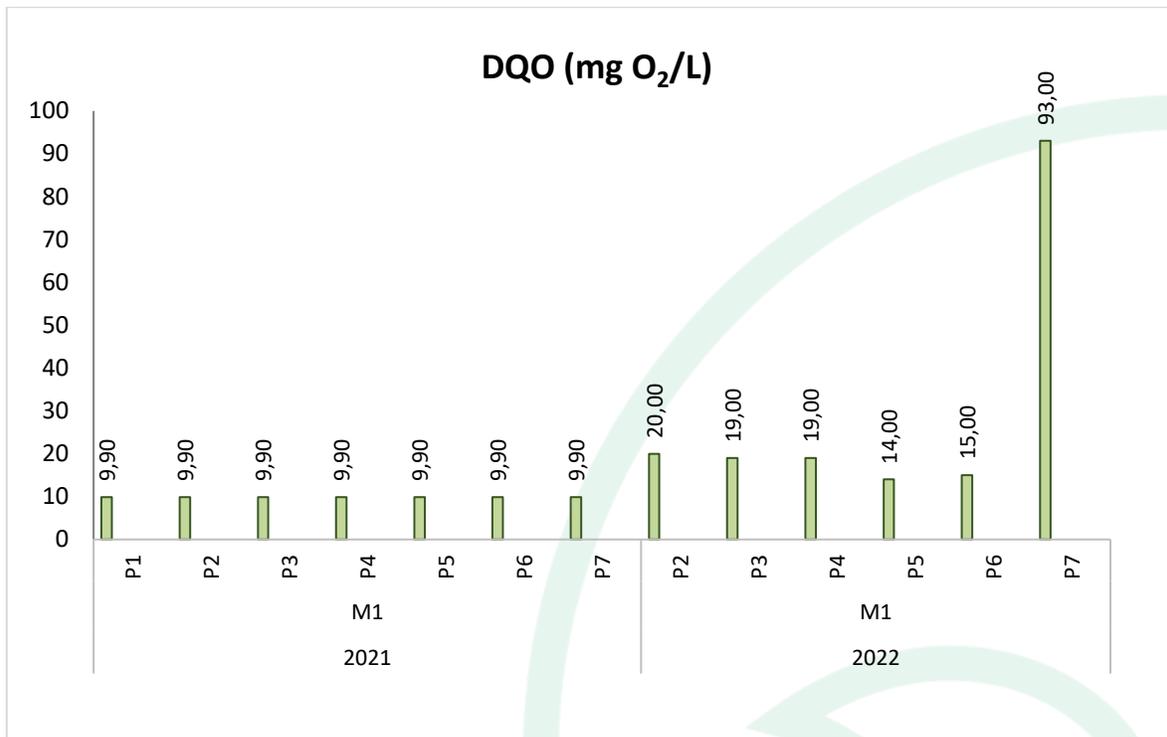
**Gráfica 75. Registros de la DQO (mg O<sub>2</sub>/L) en la Ciénaga de Mallorquín en septiembre y octubre de 2022, contrastado con monitoreos anteriores y los objetivos de calidad.**

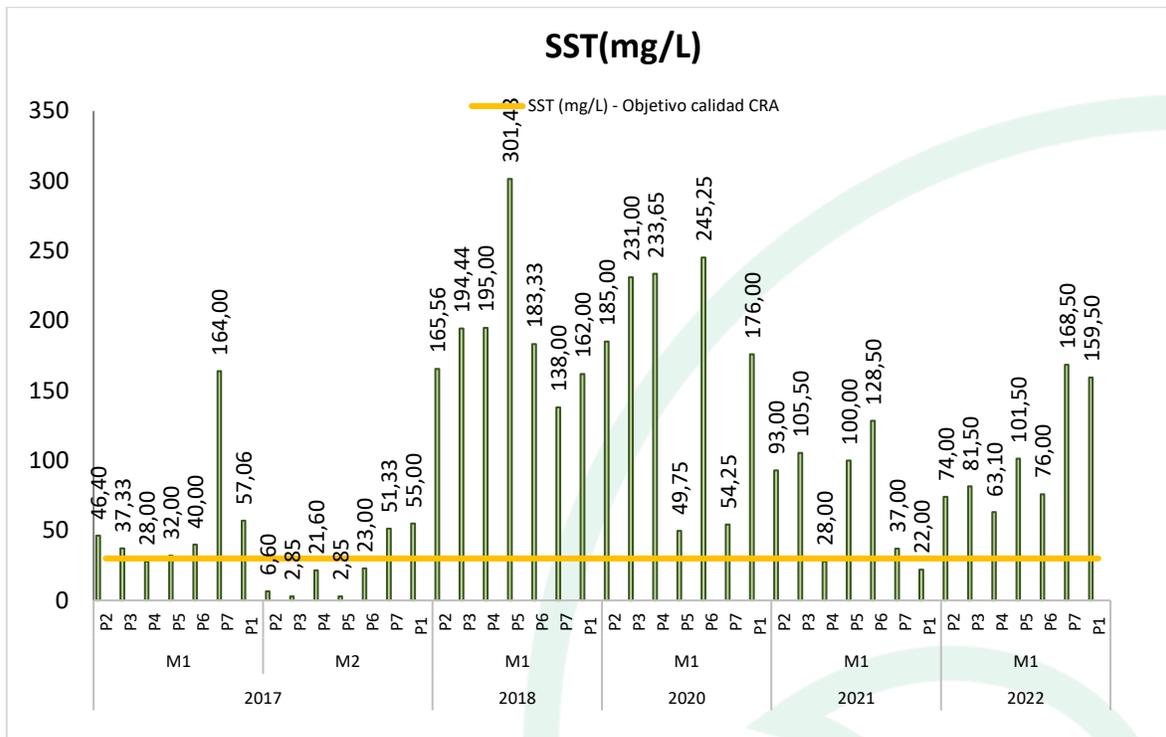
**Gráfica 76. Registros de SST (mg/L) en la Ciénaga de Mallorquín en septiembre y octubre de 2022, contrastado con monitoreos anteriores y los objetivos de calidad.**

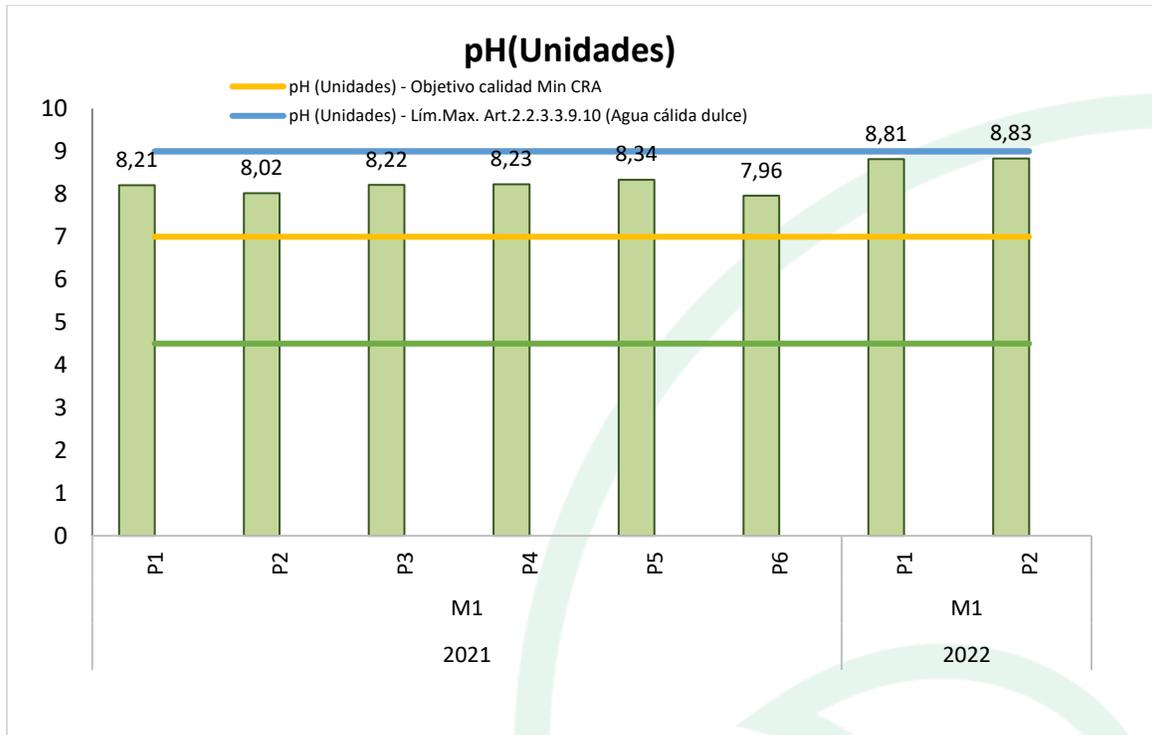
**Gráfica 80. Registros del pH en la Ciénaga El Rincón en el monitoreo realizado en octubre de 2022, contrastado con monitoreos anteriores y los objetivos de calidad.**

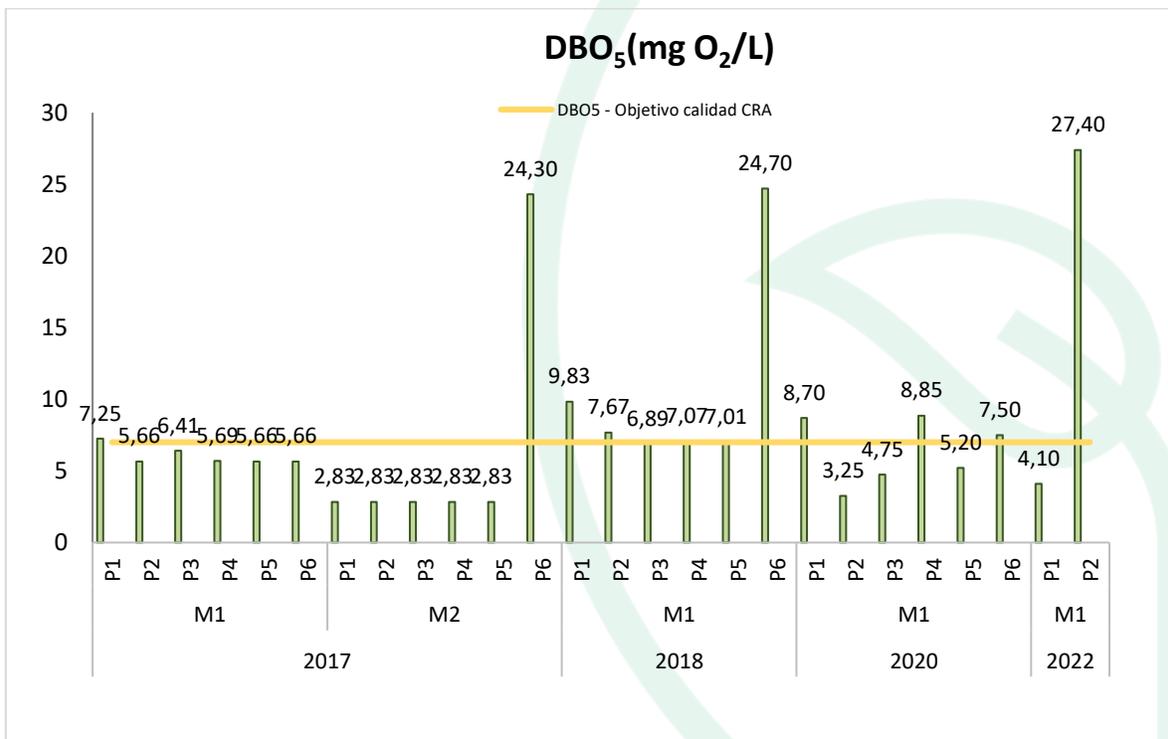
**Gráfica 83. Registros de la DBO<sub>5</sub> en la Ciénaga El Rincón en el monitoreo realizado en octubre de 2022, contrastado con monitoreos anteriores y los objetivos de calidad.**

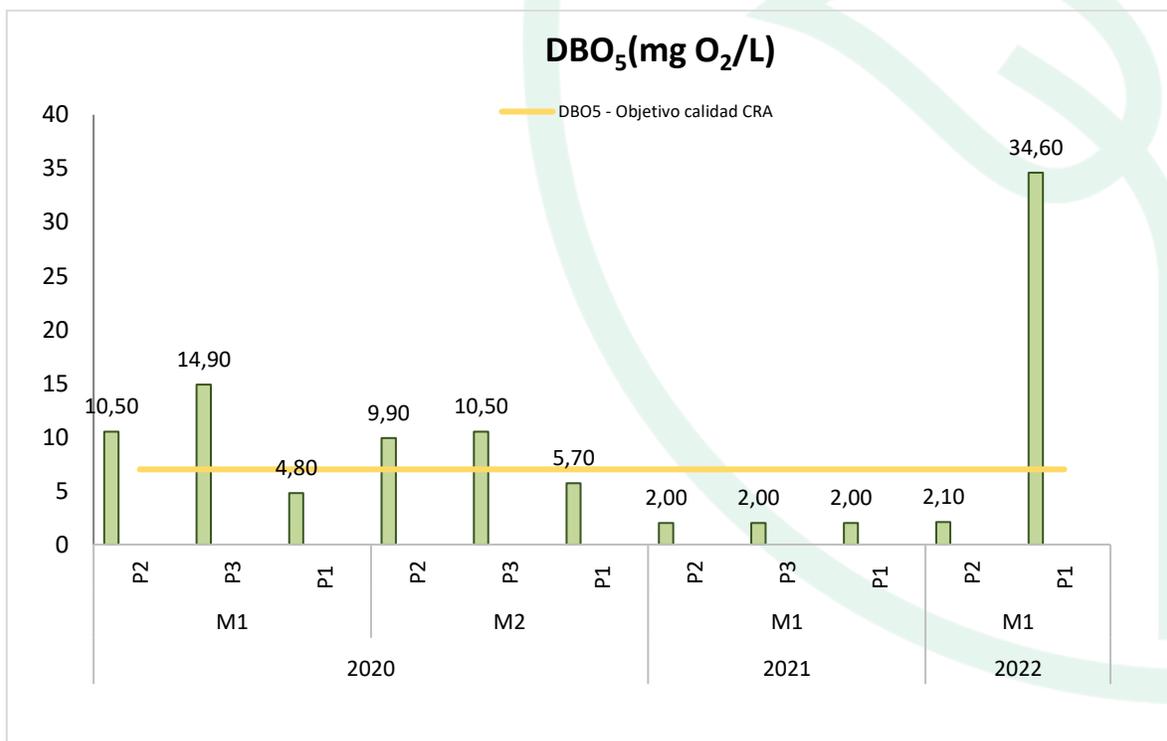
**Gráfica 92. Registros de la DBO<sub>5</sub> en la Ciénaga de Balboa en el monitoreo realizado en octubre de 2022, contrastado con monitoreos anteriores y los objetivos de calidad.**

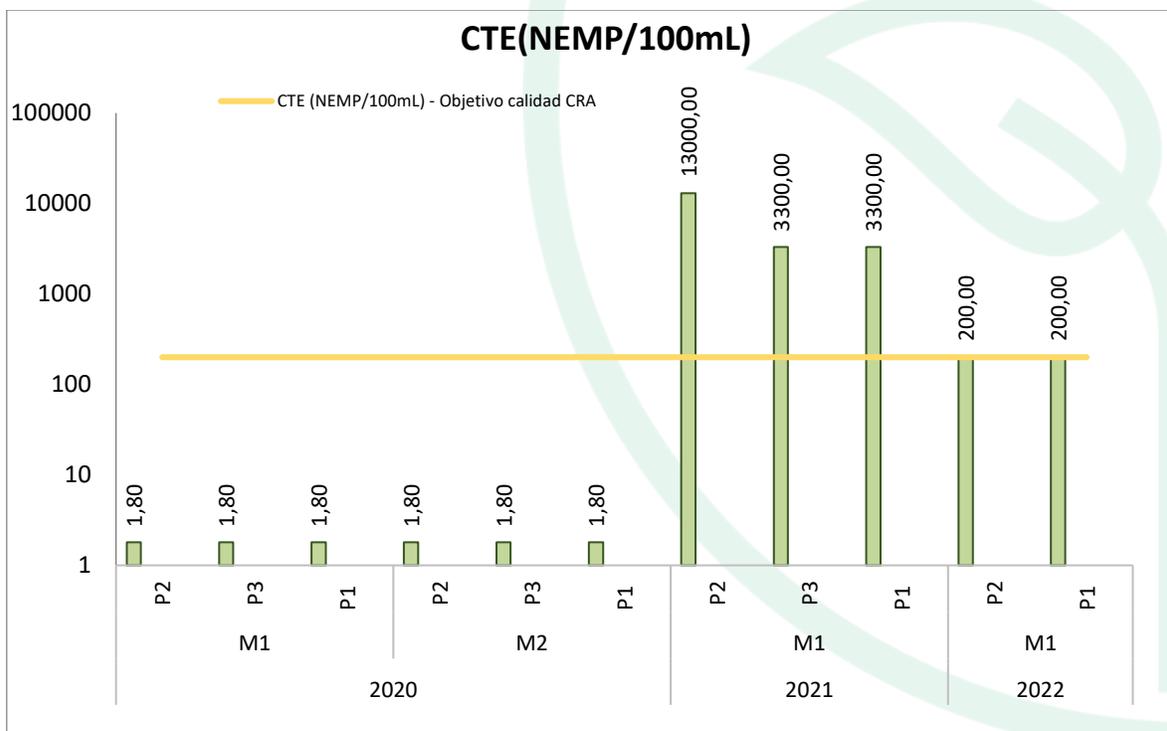
**Gráfica 95. Registros de coliformes termotolerantes (CTE) en la Ciénaga de Balboa en el monitoreo realizado en octubre de 2022, contrastado con monitoreos anteriores y los objetivos de calidad.**

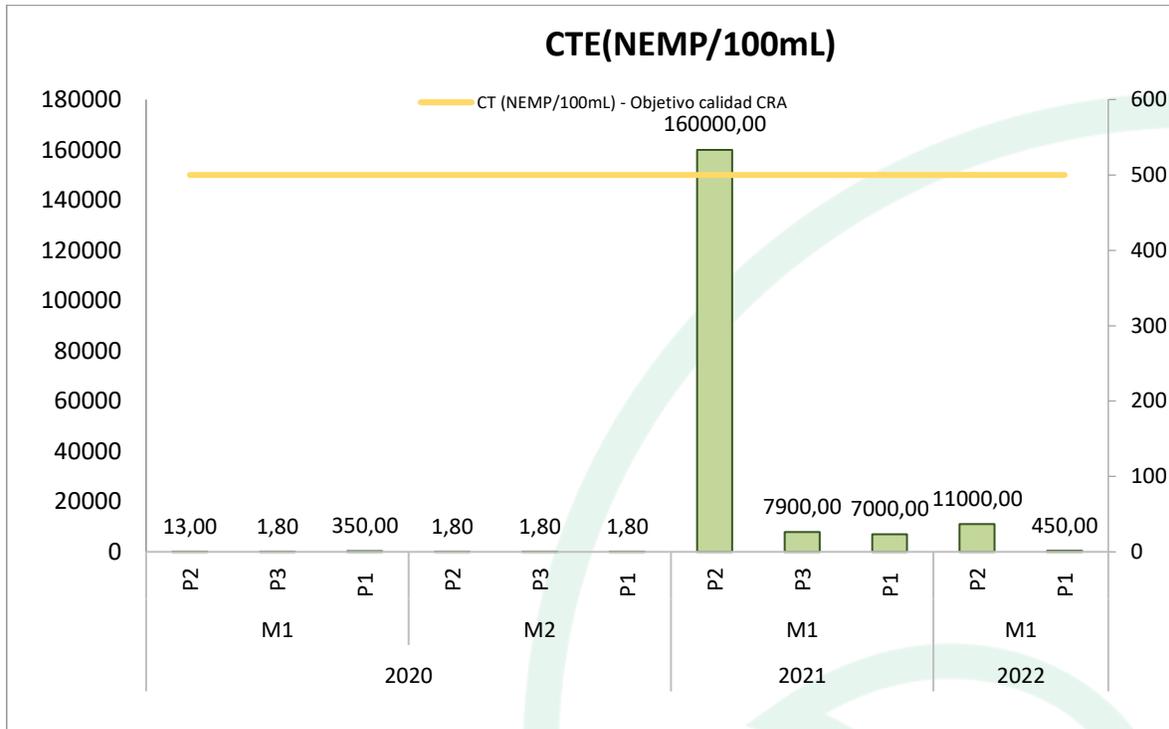
**Gráfica 96. Registros de coliformes Totales (CT) en la Ciénaga de Balboa en el monitoreo realizado en octubre de 2022, contrastado con monitoreos anteriores y los objetivos de calidad**

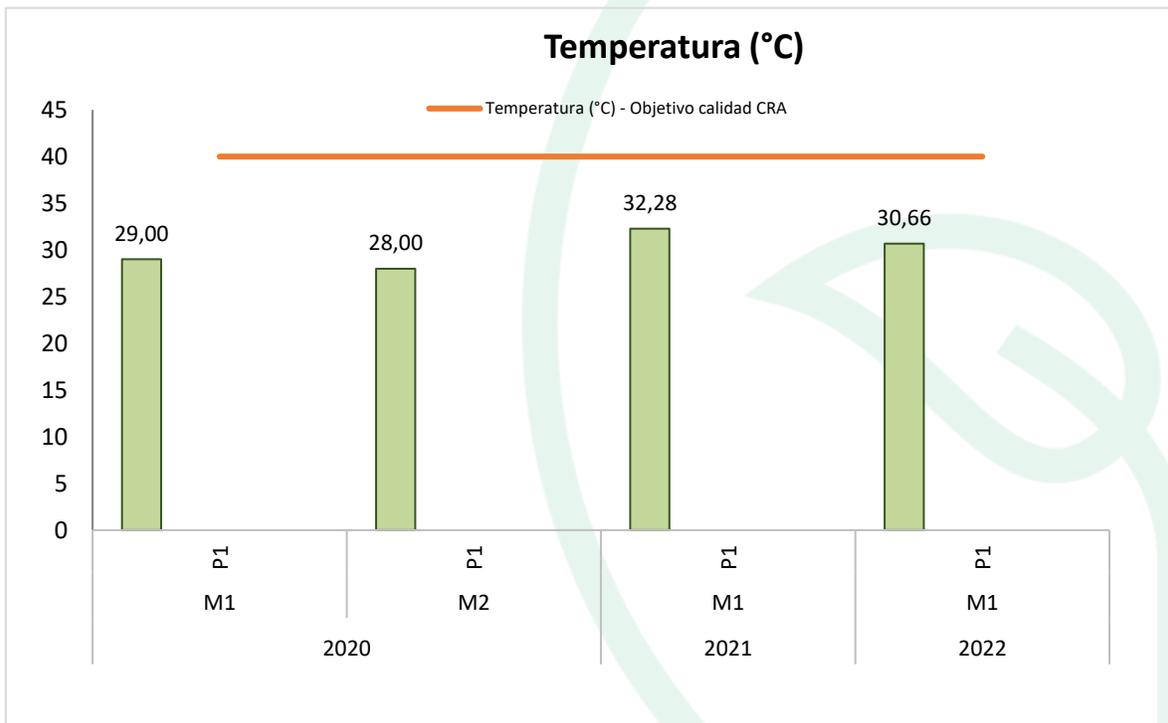
**Gráfica 97. Registros de la Temperatura (°C) en la Ciénaga Los Manatíes en el monitoreo realizado en octubre de 2022, contrastado con monitoreos anteriores y los objetivos de calidad.**

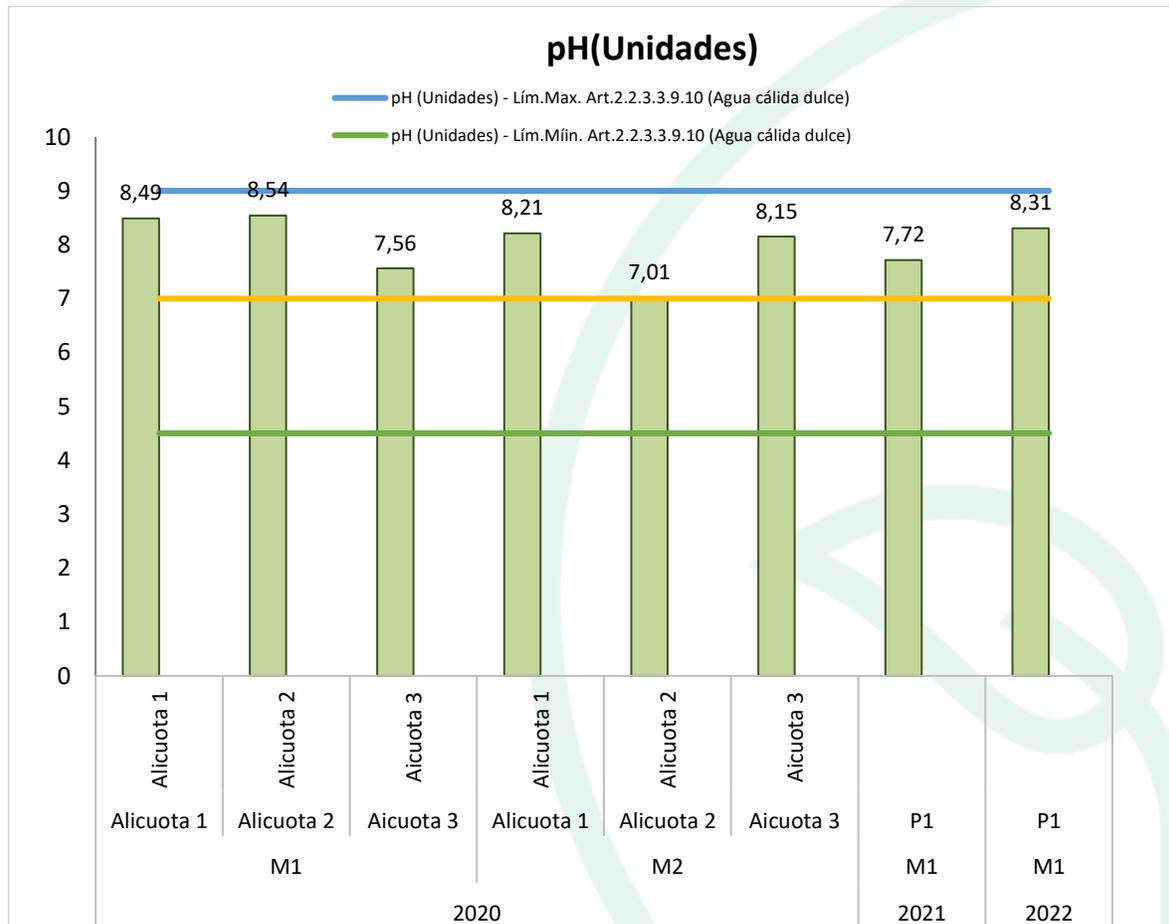
**Gráfica 98. Registros del pH en la Ciénaga Los Manatíes en el monitoreo realizado en octubre de 2022, contrastado con monitoreos anteriores y los objetivos de calidad.**

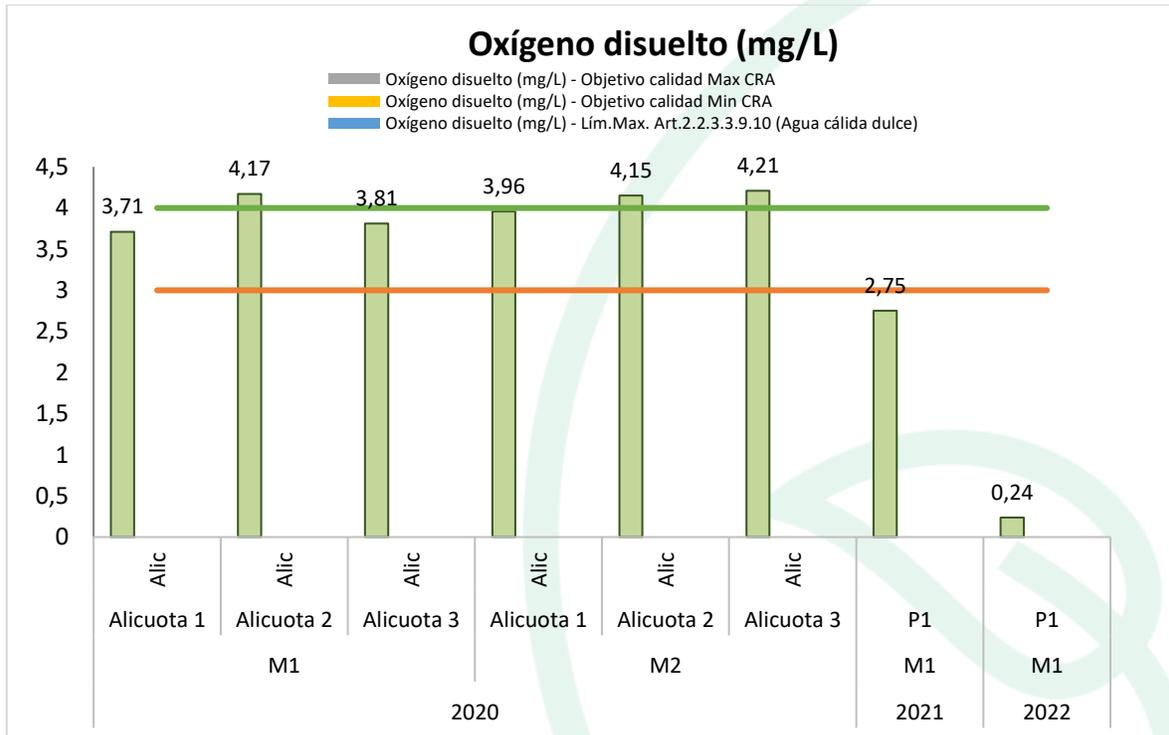
**Gráfica 99. Registros del oxígeno en la Ciénaga Los Manatíes en el monitoreo realizado en octubre de 2022, contrastado con monitoreos anteriores y los objetivos de calidad.**

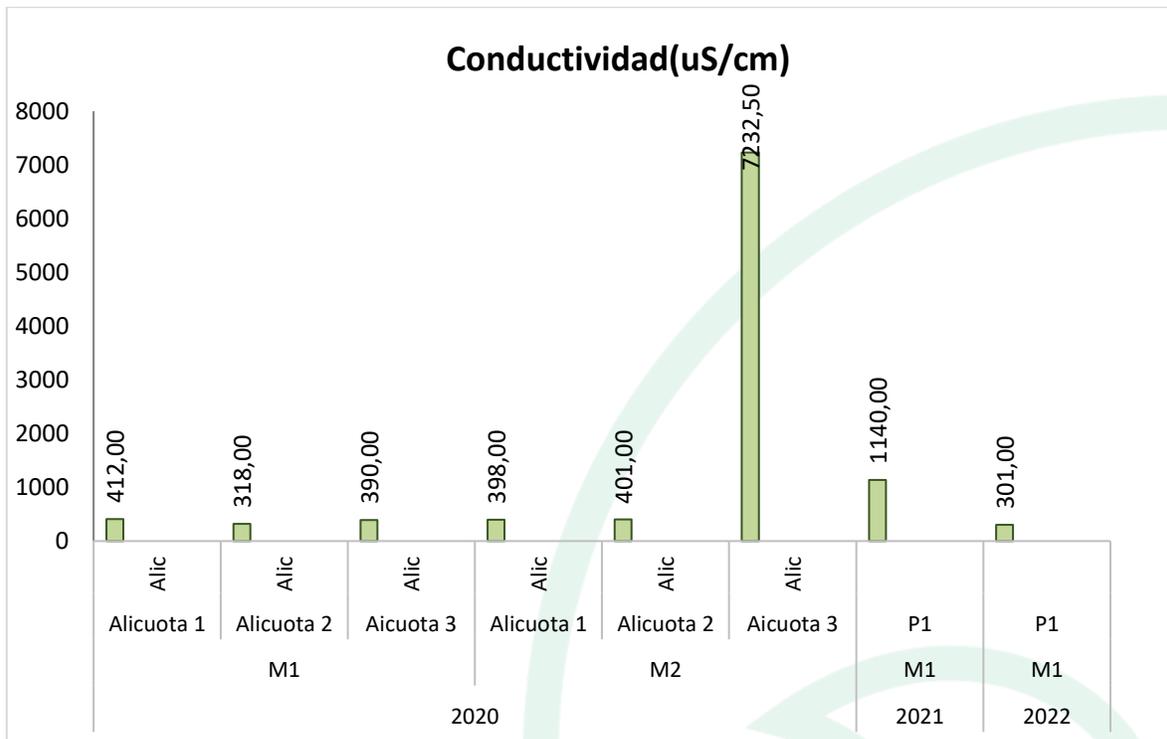
**Gráfica 100. Registros de la conductividad en la Ciénaga Los Manatíes en el monitoreo realizado en octubre de 2022, contrastado con monitoreos anteriores y los objetivos de calidad.**
