# INFORME TÉCNICO DE ESTUDIO DE CARACTERIZACIÓN DE AGUA SUPERFICIAL

## CORPORACIÓN AUTÓNOMA REGIONAL DEL ATLÁNTICO - C.R.A.

*Caracterización fisicoquímica y microbiológica de agua superficial, realizada los días 27, 29 y 30 de septiembre y 2, 3, 4, 12, 13 y 14 de octubre de 2022.*

**ATLÁNTICO  
SEPTIEMBRE - OCTUBRE 2022**

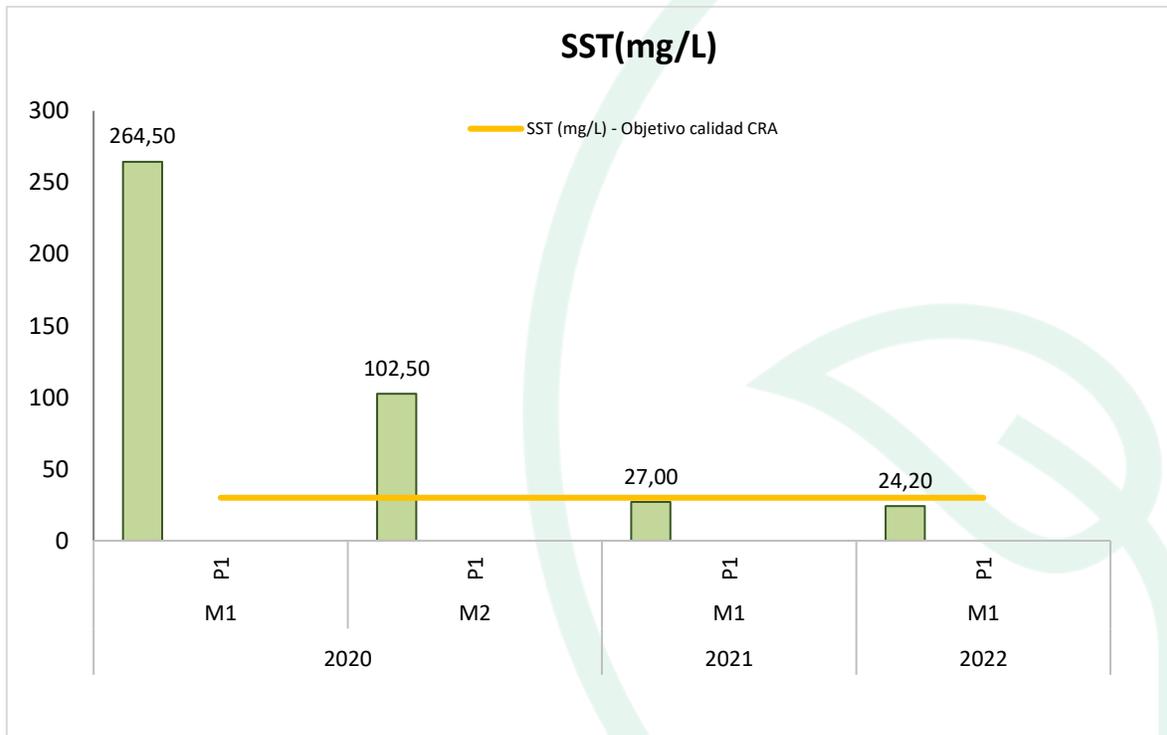
**Gráfica 103. Registros de los sólidos suspendidos totales (SST) en la Ciénaga Los Manatíes en el monitoreo realizado en octubre de 2022, contrastado con monitoreos anteriores y los objetivos de calidad.**

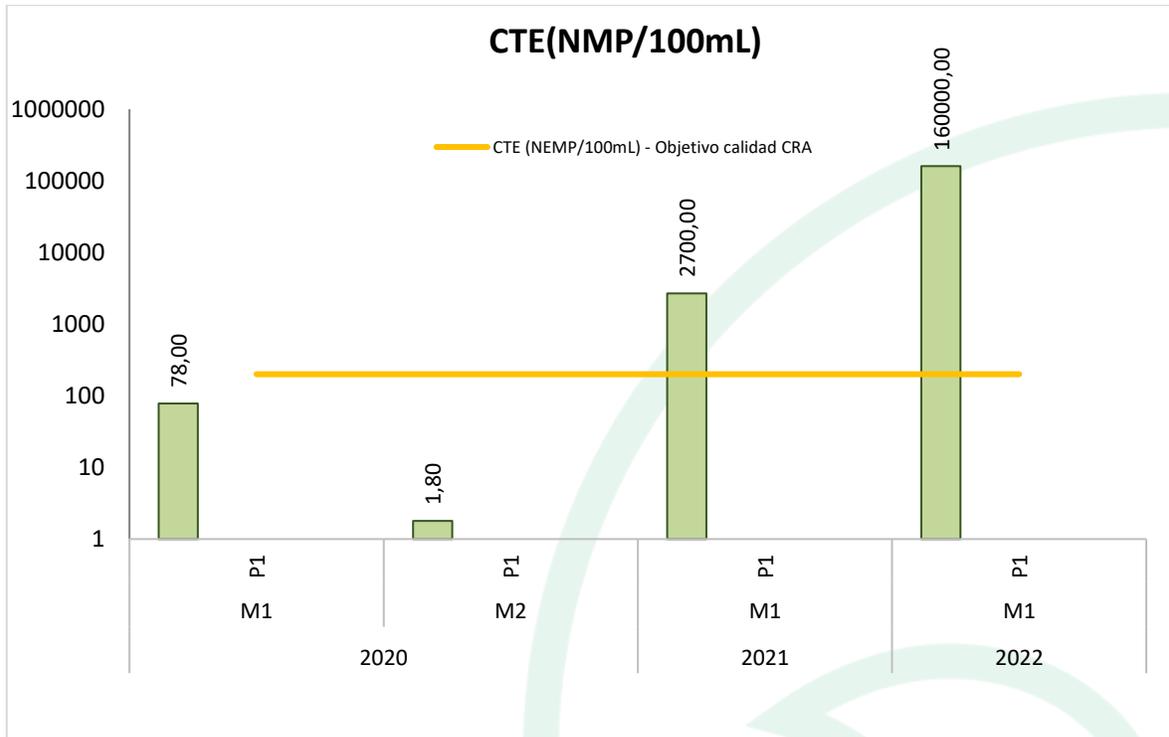
**Gráfica 104. Registros de los coliformes termotolerantes (CTE) en la Ciénaga Los Manatíes en el monitoreo realizado en octubre de 2022, contrastado con monitoreos anteriores y los objetivos de calidad.**

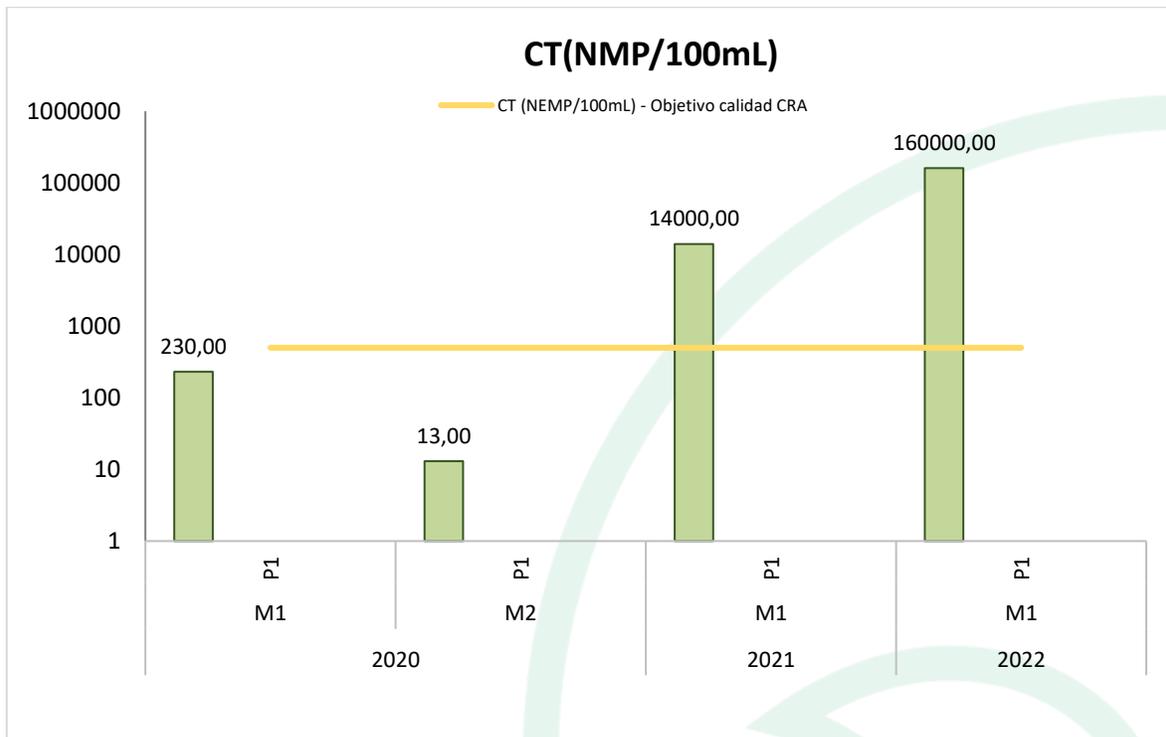
**Gráfica 105. Registros de los coliformes totales (CT) en la Ciénaga Los Manatíes en el monitoreo realizado en octubre de 2022, contrastado con monitoreos anteriores y los objetivos de calidad.**

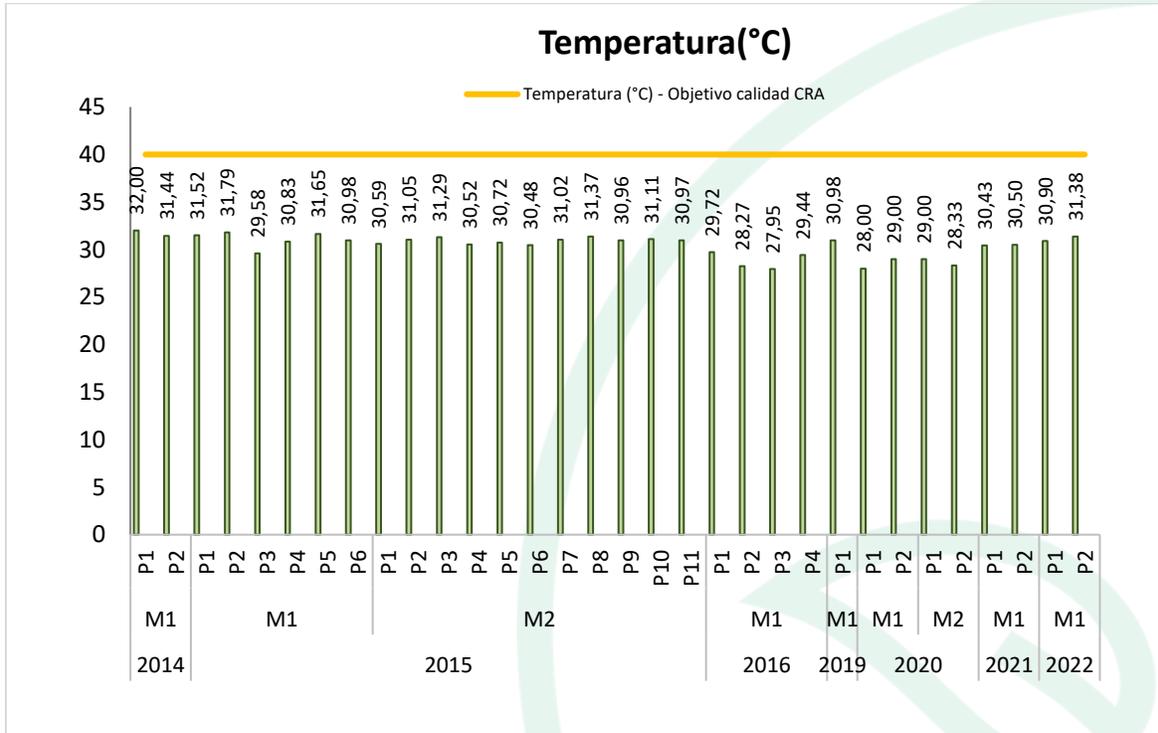
**Gráfica 106. Registros de la temperatura en la Ciénaga del Totumo en el monitoreo realizado en octubre de 2022, contrastado con monitoreos anteriores y los objetivos de calidad.**

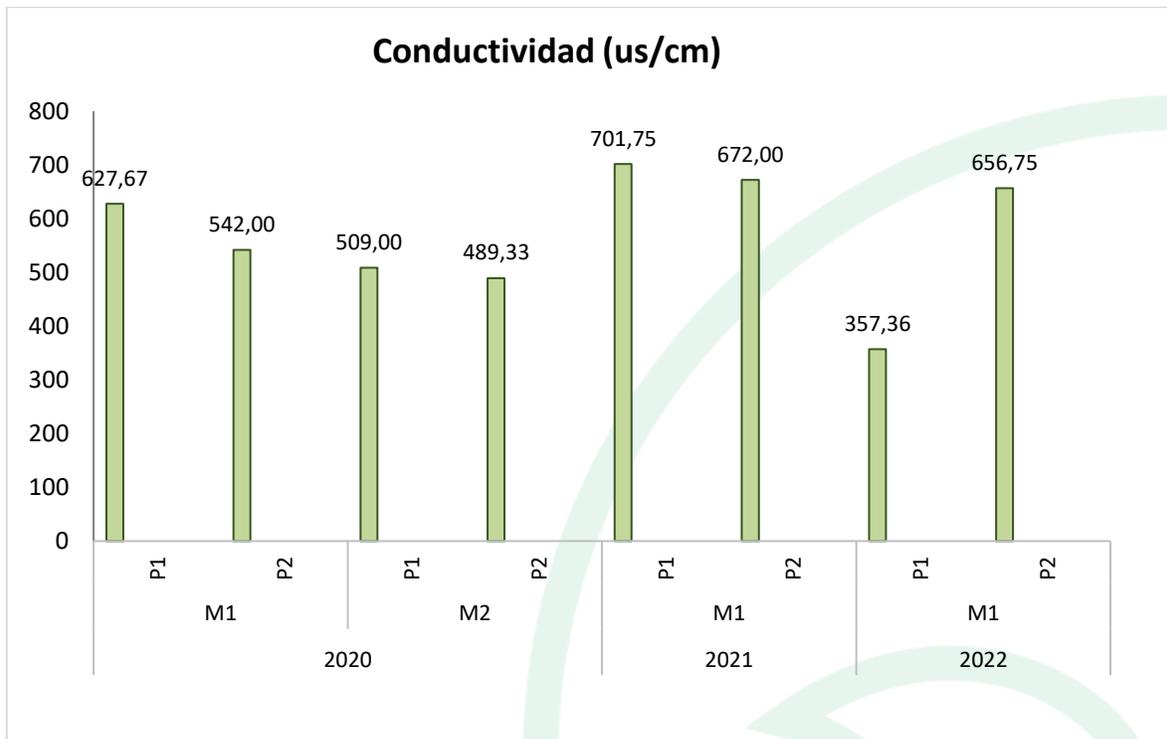
**Gráfica 109. Registros de la conductividad en la Ciénaga del Totumo en el monitoreo realizado en octubre de 2022, contrastado con monitoreos anteriores y los objetivos de calidad.**

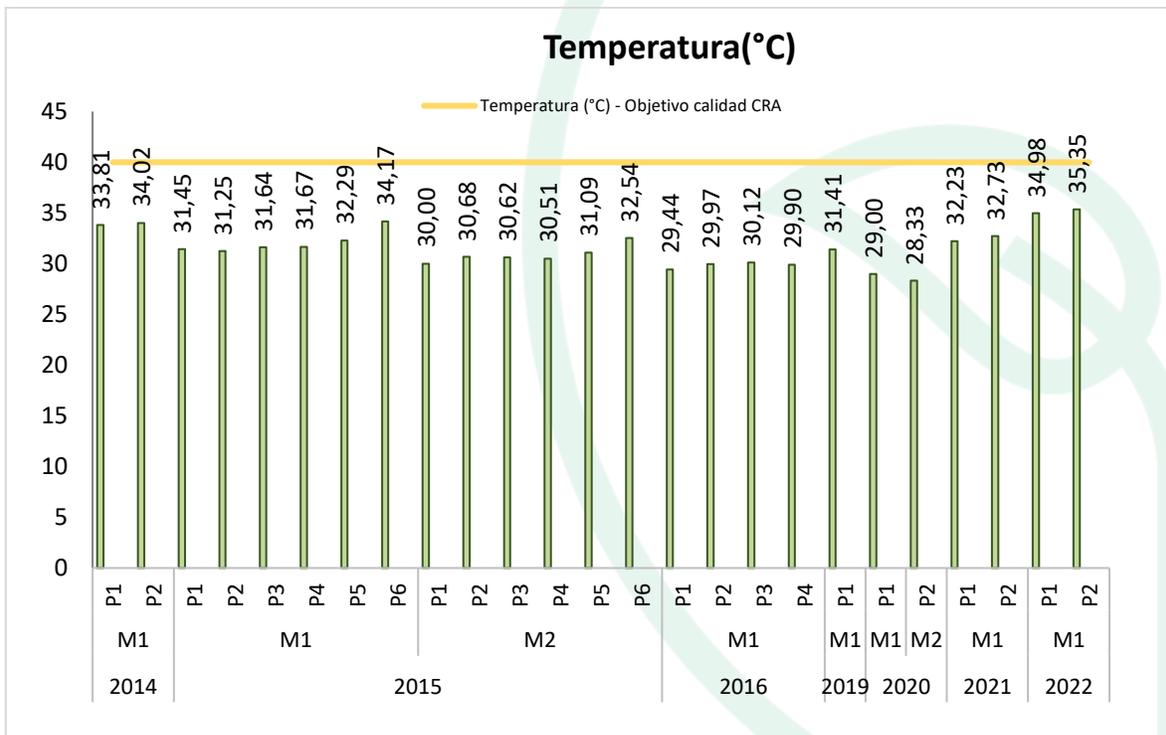
**Gráfica 115. Registros de temperatura (°C) en la Ciénaga San Juan de Tocagua en septiembre y octubre de 2022, contrastado con monitoreos anteriores y los objetivos de calidad.**

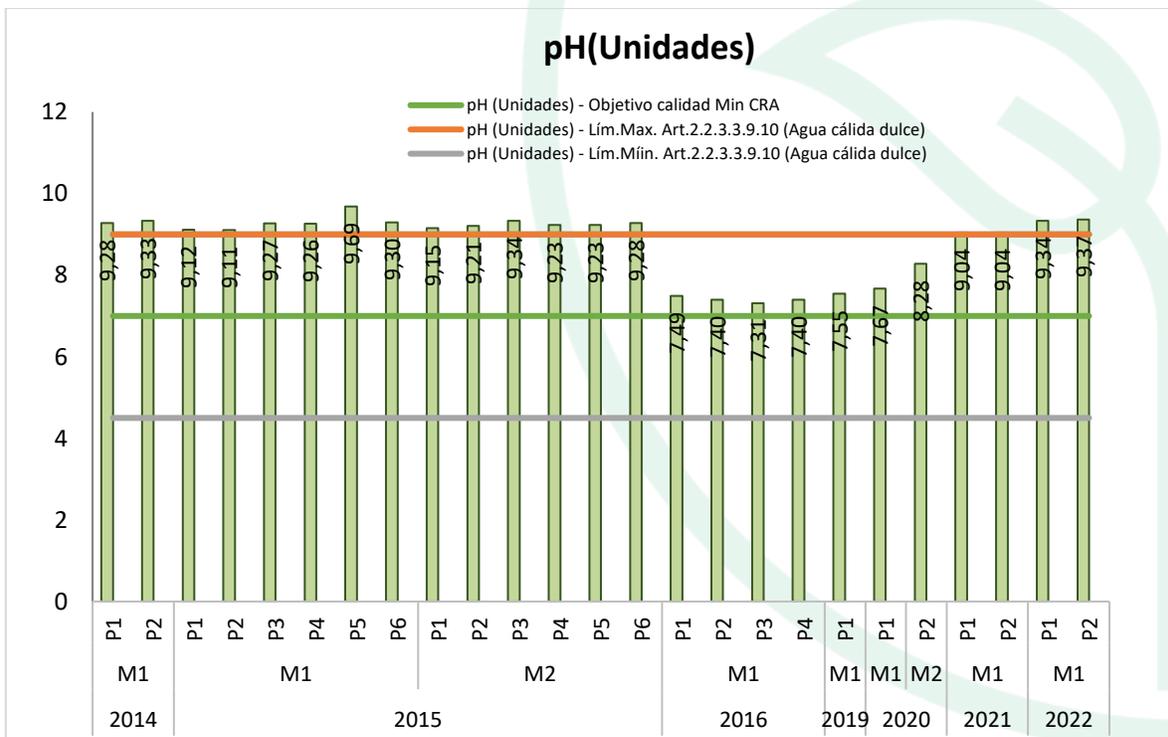
**Gráfica 116. Registros de pH en la Ciénaga San Juan de Tocagua en septiembre y octubre de 2022, contrastado con monitoreos anteriores y los objetivos de calidad.**

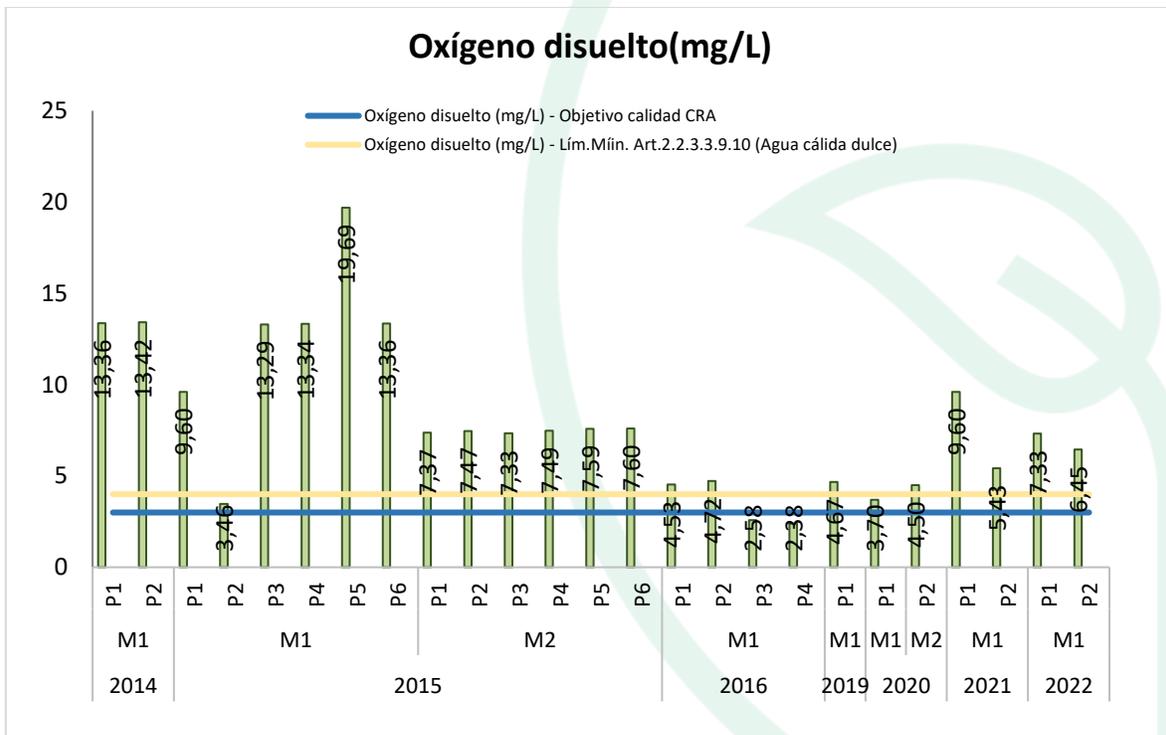
**Gráfica 117. Registros de oxígeno disuelto en la Ciénaga San Juan de Tocagua en septiembre y octubre de 2022, contrastado con monitoreos anteriores y los objetivos de calidad.**

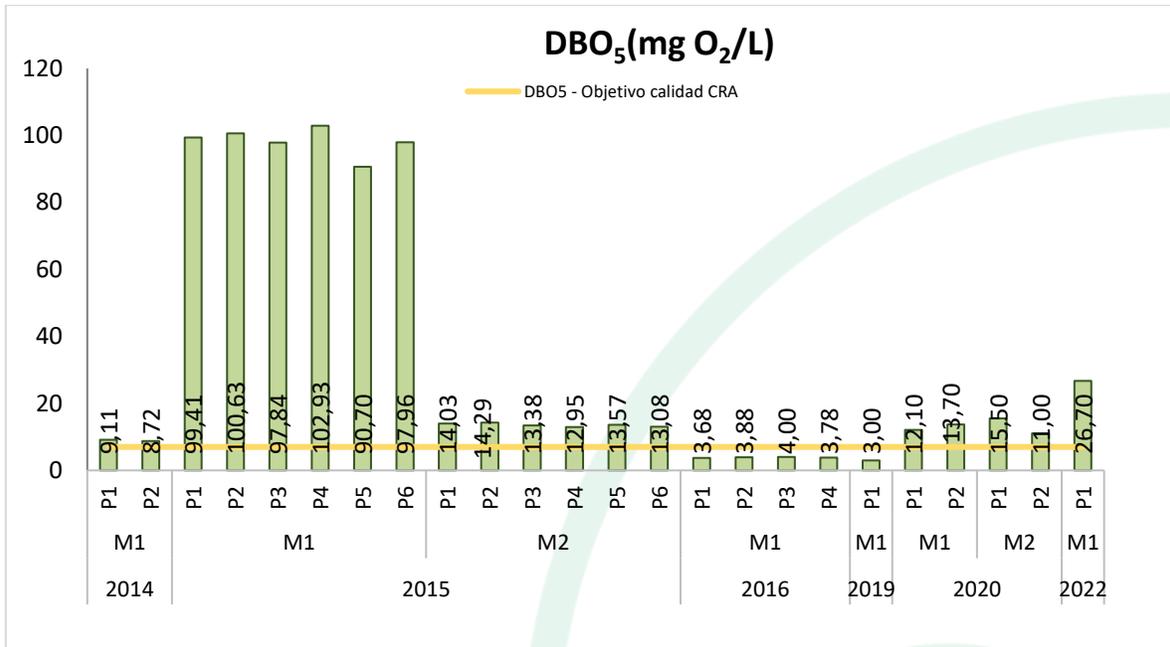
En general, esta ciénaga en años anteriores mostró concentraciones variables en los diferentes puntos de monitoreo, registrando para la  $\text{DBO}_5$  durante el año 2020 un cierto grado de contaminación por materia orgánica biodegradable, con 15,50  $\text{mg O}_2/\text{L}$  en P2 y 10,35  $\text{mg O}_2/\text{L}$  en P1. Del mismo modo, la DQO presentó valores altos (45,0  $\text{mg O}_2/\text{L}$  en P2 y 660,00  $\text{mg O}_2/\text{L}$  en P1). De los otros monitoreos en años anteriores, se observó que en los años más recientes se habían registrado valores de calidad aceptable, en 2016 de 3,84  $\text{mg O}_2/\text{L}$  de  $\text{DBO}_5$  y en 2019 de 3,0  $\text{mg O}_2/\text{L}$

**Gráfica 119. Registros de DBO<sub>5</sub> en la Ciénaga San Juan de Tocagua en septiembre y octubre de 2022, contrastado con monitoreos anteriores y los objetivos de calidad.**

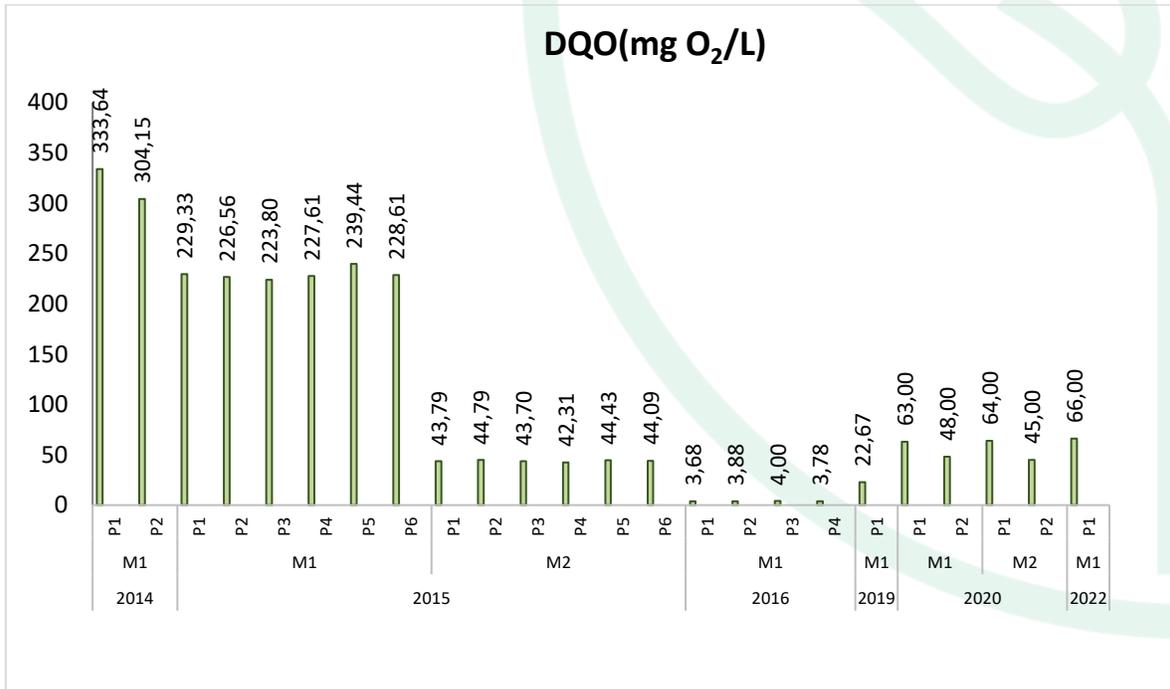
**Gráfica 120. Registros de DQO en la Ciénaga San Juan de Tocagua en septiembre y octubre de 2022, contrastado con monitoreos anteriores y los objetivos de calidad.**

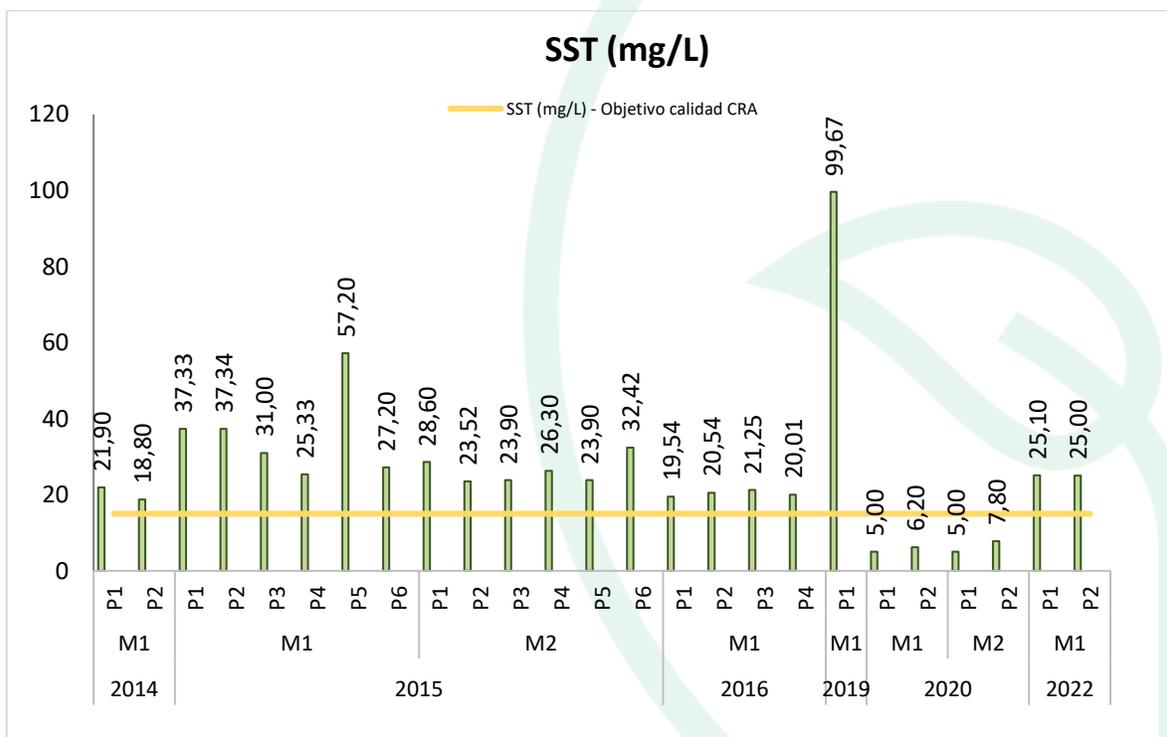
**Gráfica 121. Registros de SST en la Ciénaga San Juan de Tocagua en septiembre y octubre de 2022, contrastado con monitoreos anteriores y los objetivos de calidad.**

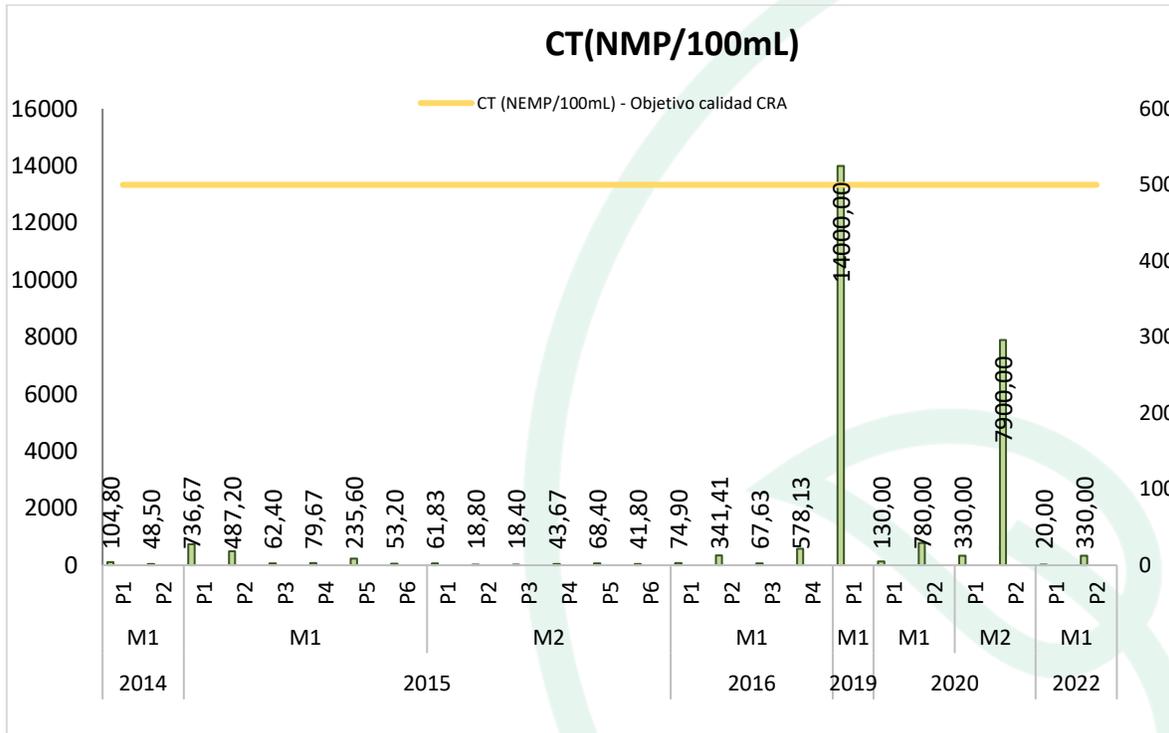
**Gráfica 122. Registros de Coliformes totales (CT) en la Ciénaga San Juan de Tocagua en septiembre y octubre de 2022, contrastado con monitoreos anteriores y los objetivos de calidad.**

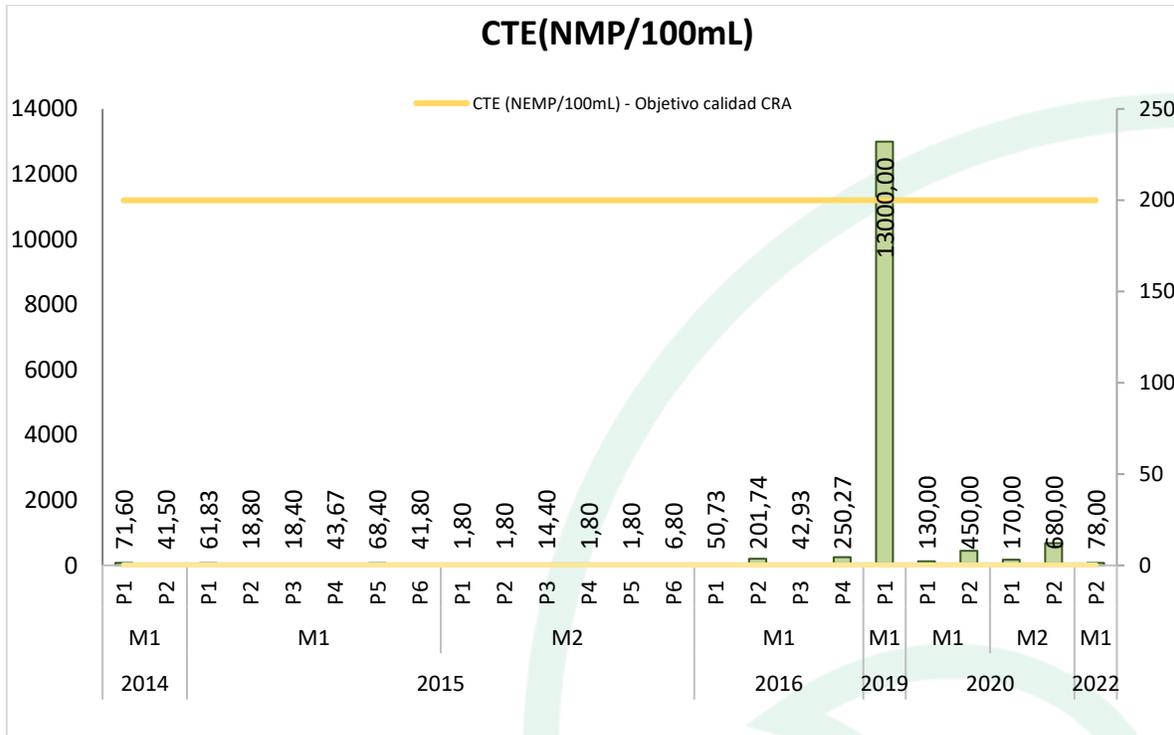
**Gráfica 123. Registros de Coliformes termotolerantes (CTE) en la Ciénaga San Juan de Tocagua en septiembre y octubre de 2022, contrastado con monitoreos anteriores y los objetivos de calidad.**
