INFORME TÉCNICO DE ESTUDIO DE CARACTERIZACIÓN DE AGUA SUPERFICIAL

CORPORACIÓN AUTÓNOMA REGIONAL DEL ATLÁNTICO – C.R.A.

Caracterización fisicoquímica y microbiológica de agua superficial, realizada los días 20, 21, 22 y 29 de octubre y 1, 2, 3, 4 y 6 de noviembre de 2021.

BARRANQUILLA/ATLÁNTICO
NOVIEMBRE 2021

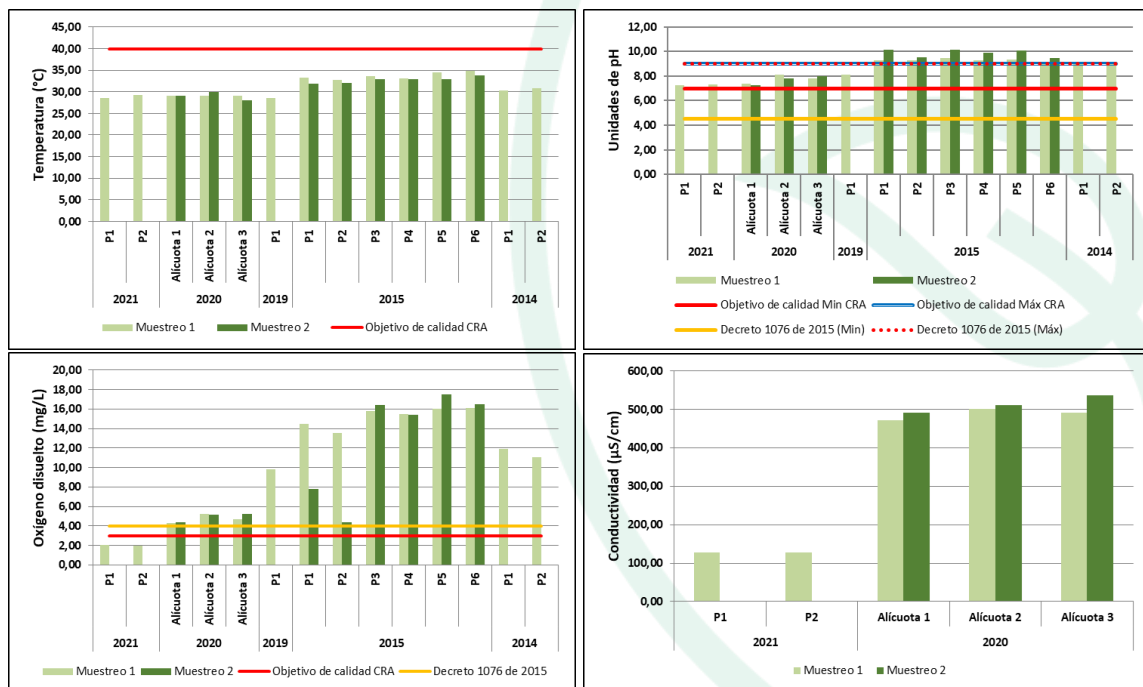
Figura 17. Registros de la temperatura, pH, oxígeno disuelto y conductividad en la Ciénaga de Mesolandia (La Bahía) en octubre de 2021, contrastado con monitoreos anteriores y los objetivos de calidad.

de calidad para aguas cálidas dulces (4 mg/L) del Decreto 1076 del 2015. Estos valores indican que la vida acuática se encuentra bajo fuerte presión, pudiendo causar la muerte a los peces, dichas condiciones hipoxias pueden ser consecuencia de la respiración y muerte del plancton, con la consecuente degradación de su materia orgánica constitutiva (Lanza Espino, G. d. I., & Hernández Pulido, S., 2019). Los resultados observados son opuestos a los observados en los registros históricos, donde se obtuvieron valores promedio máximos de 14,1 mg/L (año 2015) y mínimos de 4,82 mg/L (año 2020).

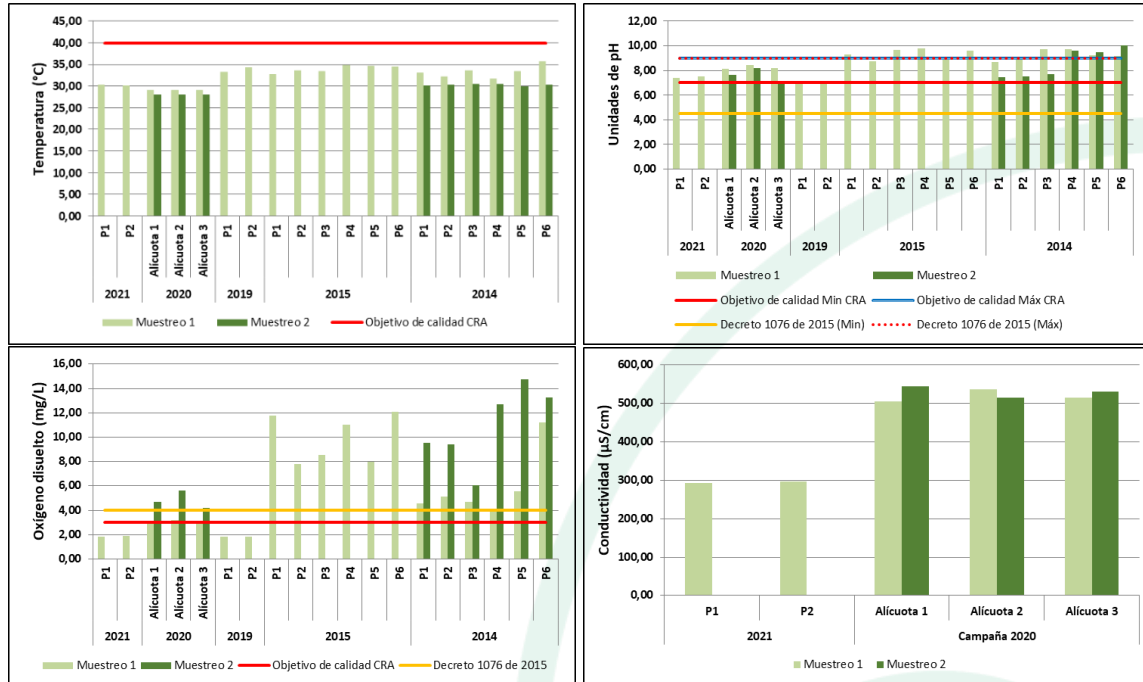
Figura 26. Registros de la temperatura, pH, oxígeno disuelto y conductividad en la Ciénaga de Santo Tomás en octubre de 2021, contrastado con monitoreos anteriores y los objetivos de calidad.
Fuente: SERAMBIENTE S.A.S., 2021.

Estos valores indican que la vida acuática se encuentra bajo fuerte presión, pudiendo causar la muerte a los peces, dichas condiciones hipoxias pueden ser consecuencia de la respiración y muerte del plancton, con la consecuente degradación de su materia orgánica constitutiva (Lanza Espino, G. d. I., & Hernández Pulido, S., 2019). Valores históricos registran promedio de 8,4 mg/L para el 2014, 9,9 mg/L para el 2015, 1,8 mg/L para el 2019 y 3,99 para el 2020.

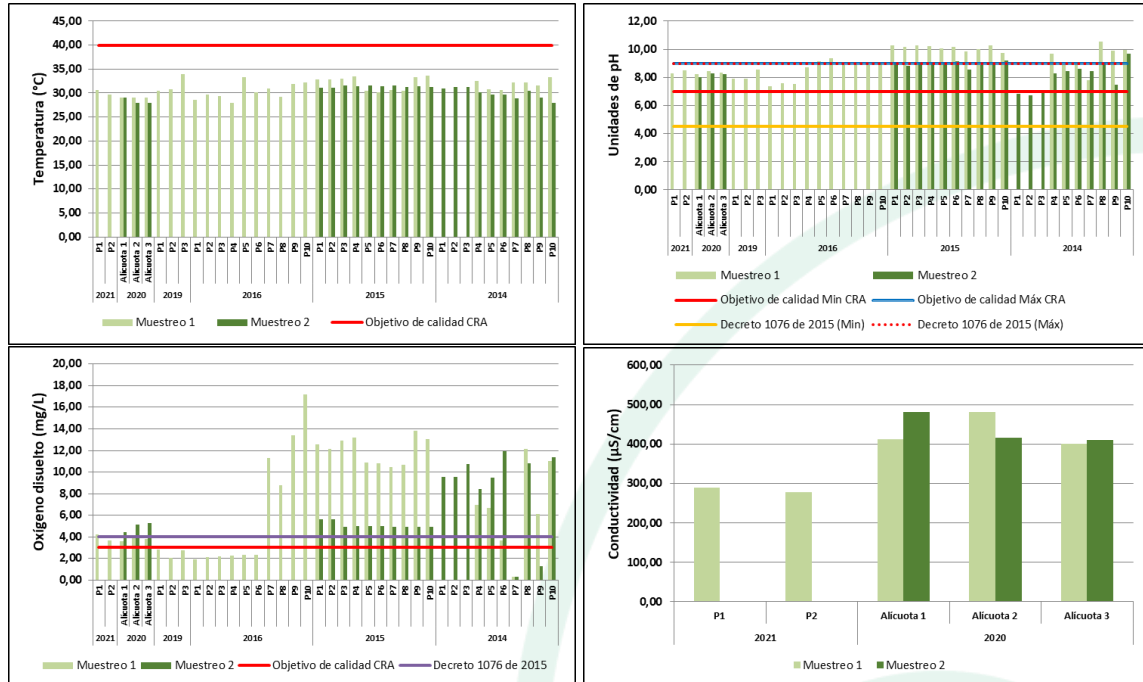
Figura 32. Registros de la temperatura, pH, oxígeno disuelto y conductividad en la Ciénaga El Convento en octubre de 2021, contrastado con monitoreos anteriores y los objetivos de calidad.

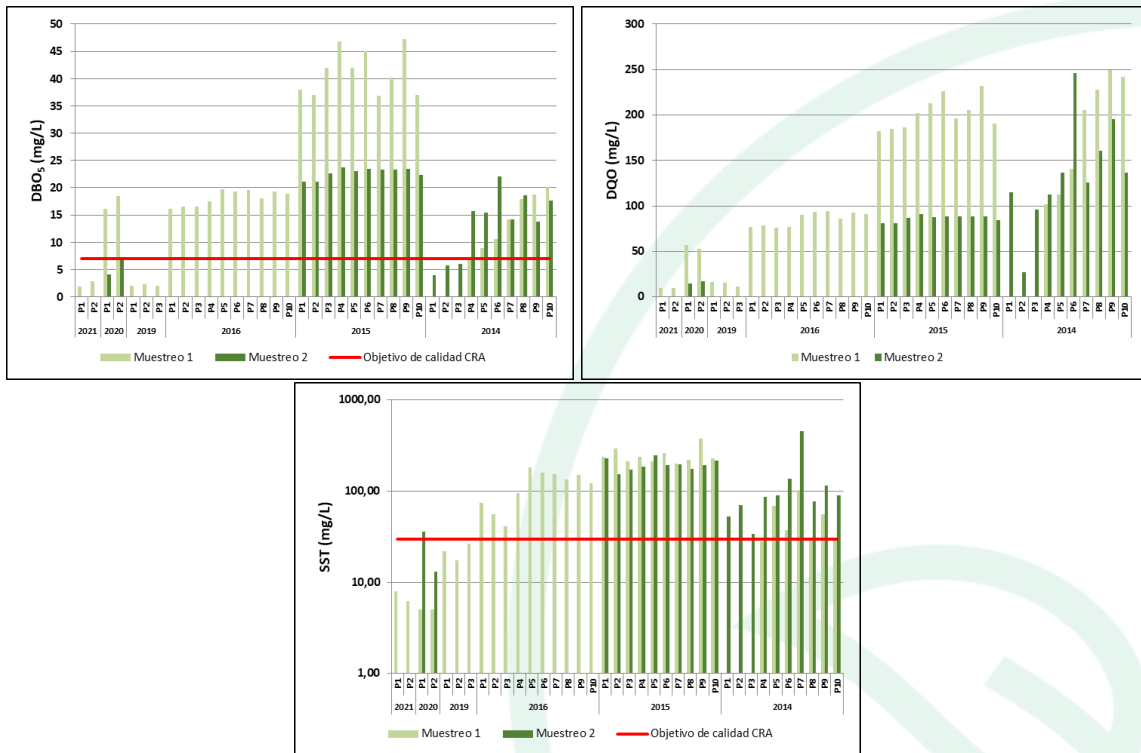
Figura 33. Variación de la DBO₅, DQO y Sólidos Suspendidos Totales (SST) en la ciénaga El Convento en los monitoreos realizados en octubre de 2021, en comparación con monitoreos anteriores y los objetivos de calidad.

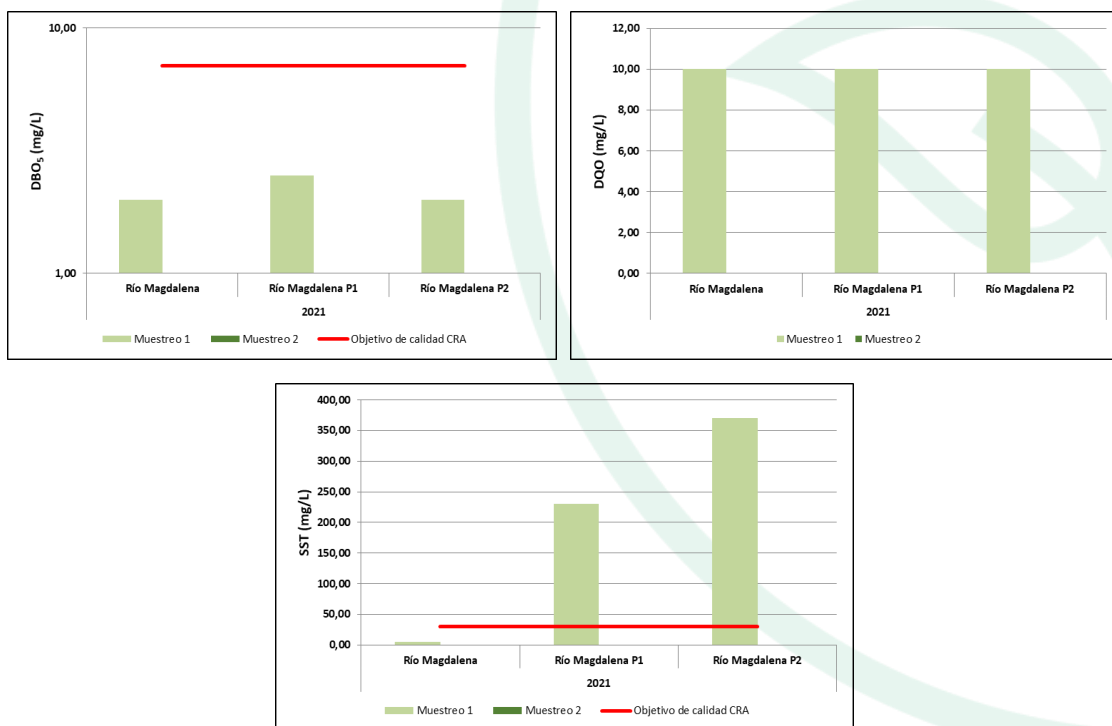
Figura 39. Variación de la DBO₅, DQO y Sólidos Suspendidos Totales (SST) en los puntos del Río Magdalena en noviembre de 2021, en comparación con los objetivos de calidad.

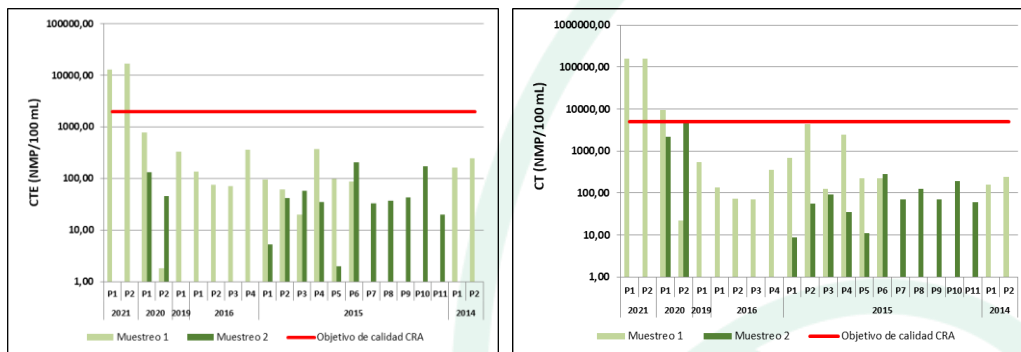
Figura 43. Variación de Coliformes termotolerantes y Coliformes totales en la Ciénaga del Totumo en el monitoreo realizado en noviembre de 2021, en comparación con monitoreos anteriores y los objetivos de calidad.

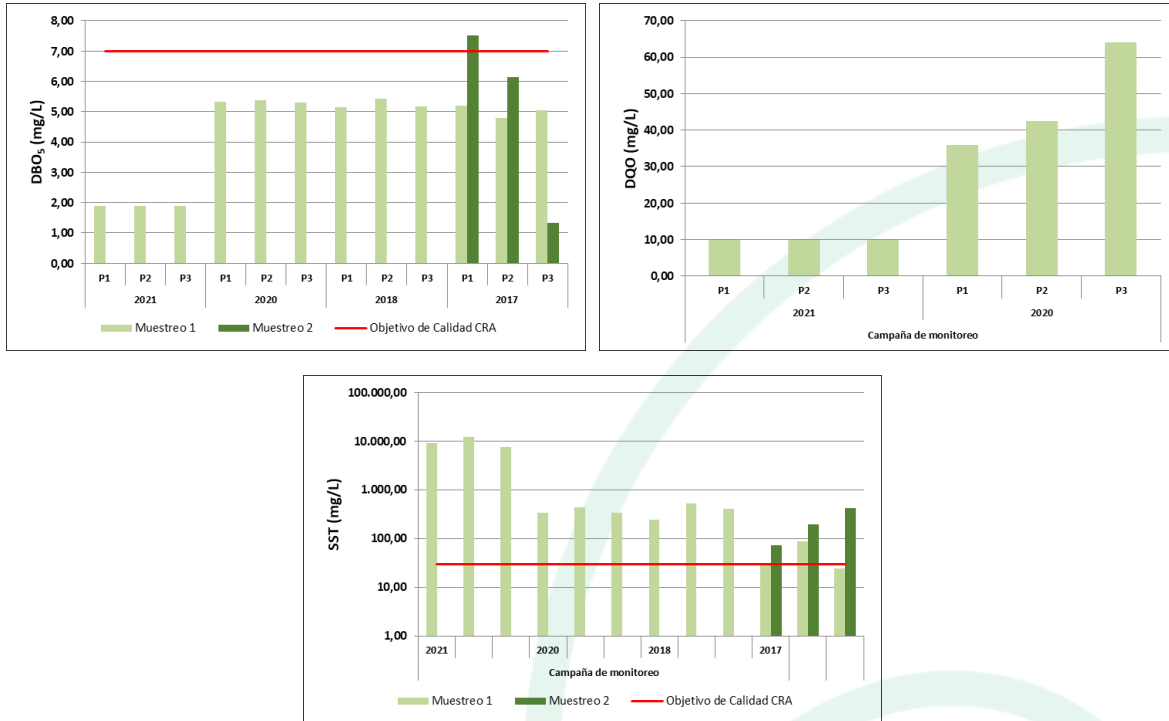
Figura 45. Variación de la DBO₅, DQO y Sólidos Suspendedos Totales (SST) en la Ciénaga de Balboa en el monitoreo realizado en-noviembre de 2021, en comparación con monitoreos anteriores y los objetivos de calidad.

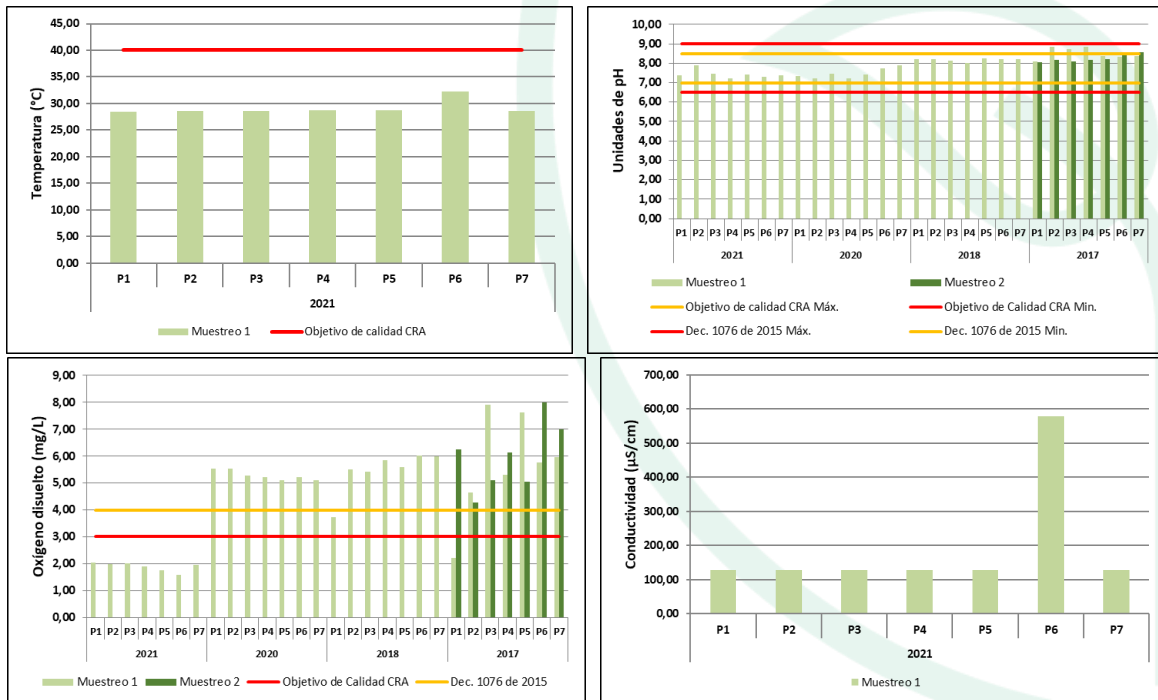
Figura 47. Registros de la temperatura, pH, oxígeno disuelto y conductividad en la Ciénaga de Mallorquín en noviembre de 2021, contrastado con monitoreos anteriores y los objetivos de calidad.

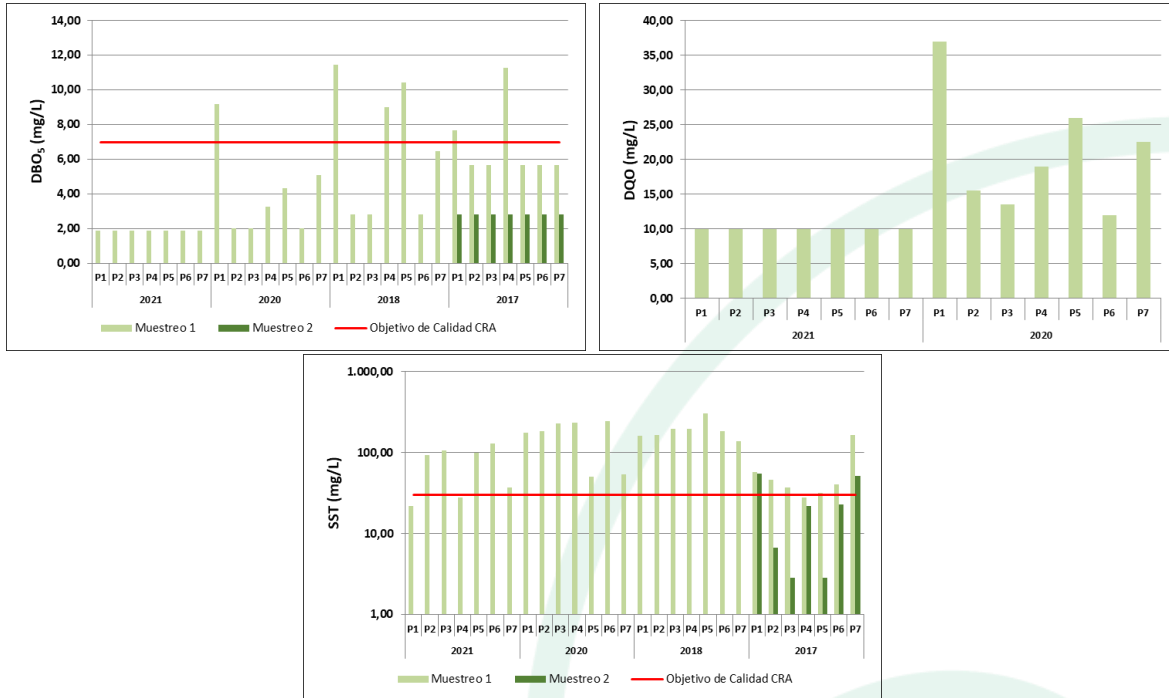
Figura 48. Variación de la DBO₅, DQO y Sólidos Suspendedos Totales (SST) en la Ciénaga de Mallorquín en el monitoreo realizado en-noviembre de 2021, en comparación con monitoreos anteriores y los objetivos de calidad.

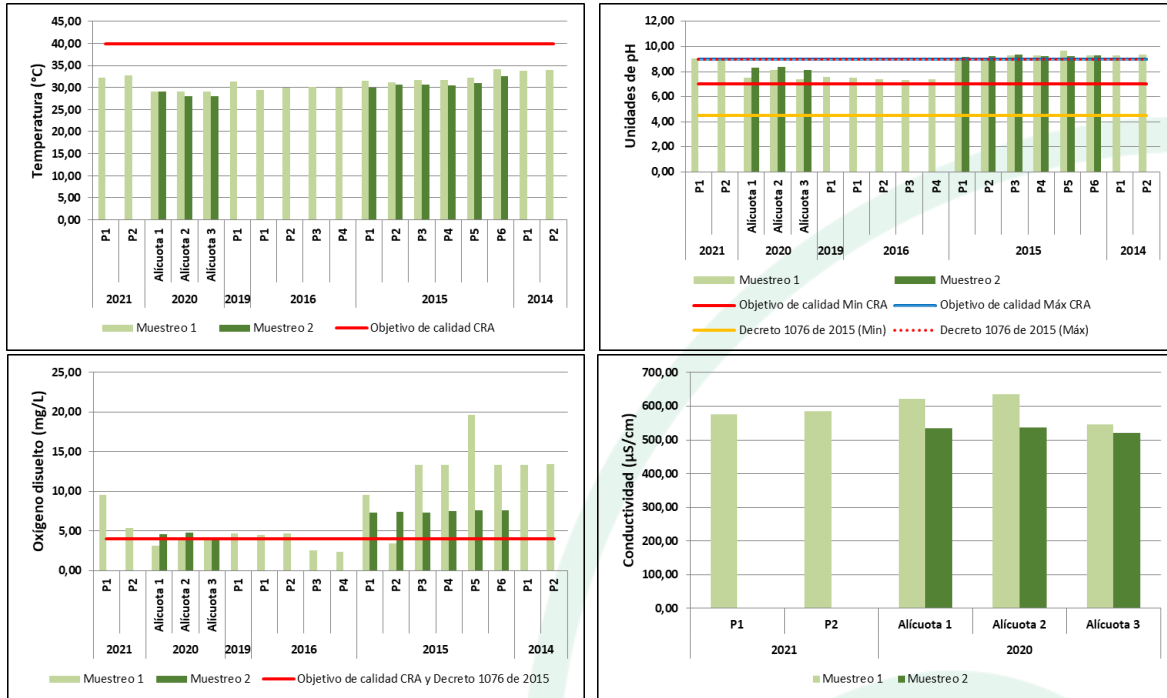
Figura 59. Registros de la temperatura, pH, oxígeno disuelto y conductividad en la Ciénaga San Juan de Tocagua en octubre de 2021, contrastado con monitoreos anteriores y los objetivos de calidad.

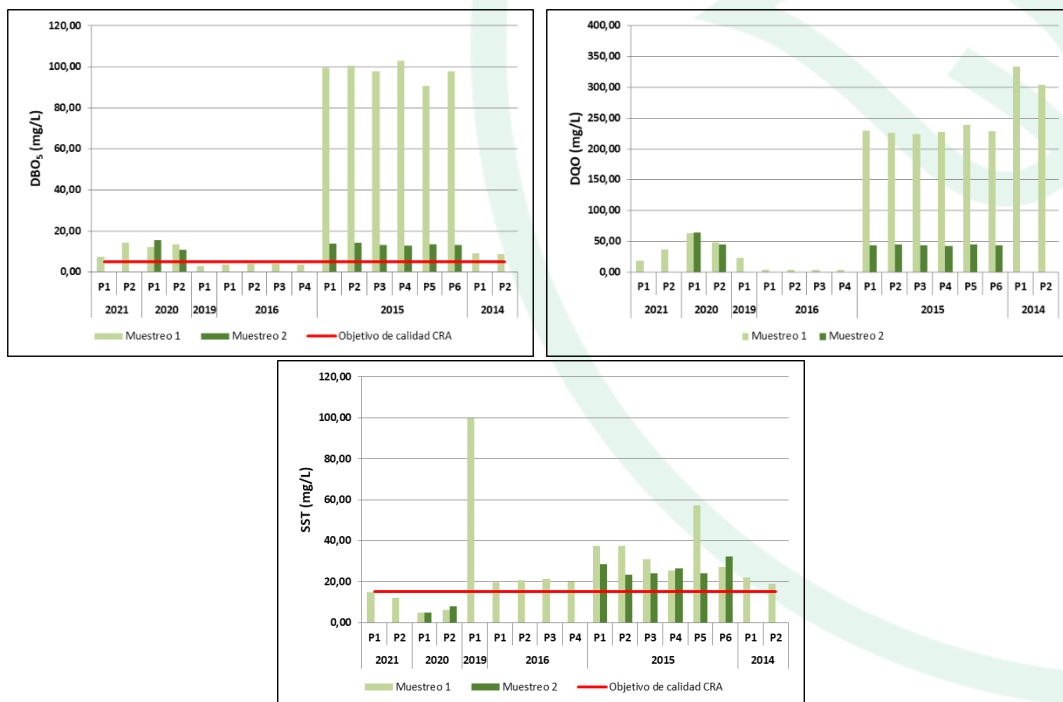
Figura 60. Variación de la DBO₅, DQO y Sólidos Suspendedos Totales (SST) en la Ciénaga San Juan de Tocagua en el monitoreo realizado en octubre de 2021, en comparación con monitoreos anteriores y los objetivos de calidad.

En general, esta ciénaga en años anteriores mostró concentraciones variables en los diferentes puntos de monitoreo, registrando para la DBO₅ durante el año 2020 un cierto grado de contaminación por materia orgánica biodegradable, con 13,80 mg O₂/L en P1 y 12,35 mg O₂/L en P2. Del mismo modo, la DQO presentó valores altos (63,5 mg O₂/L en P1 y 46,5 mg O₂/L en P2). De los otros monitoreos en años anteriores, se observó que en los años más recientes se habían registrado valores de calidad aceptable, en 2016 de 3,84 mg O₂/L de DBO₅ y en 2019 de 3 mg O₂/L
