AUTO No. 00001154 2017

**"POR MEDIO DEL CUAL SE HACEN UNOS REQUERIMIENTOS A LA EMPRESA  
INDAGRO S.A, UBICADA EN EL MUNICIPIO DE MALAMBO.**

Que como consecuencia de la mencionada visita se originó el Concepto Técnico No.000519 del 13 de junio de 2017, en el cual se consignaron entre otras, los siguientes hechos de interés:

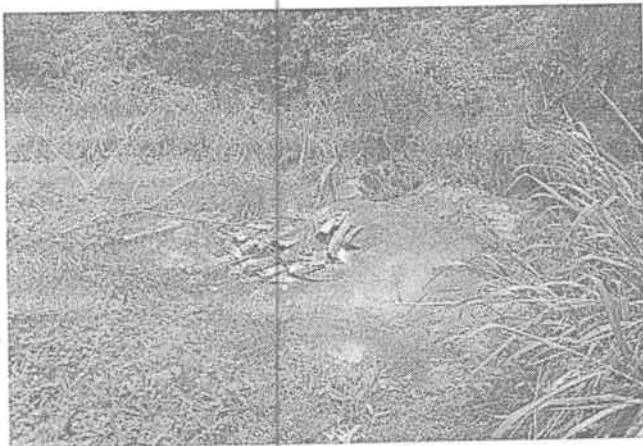
*En la visita técnica se observó que en la parte posterior de la empresa Indagro S.A., se realiza una inadecuada disposición sobre el suelo y al aire libre de los lodos que se generan en la actividad productiva de la planta procesadora de sebo. Estos lodos se estaban disponiendo en la parte posterior de la empresa con una manguera de aproximadamente 1" pulgada de diámetro, la cual conduce los lodos desde el área de proceso hasta el suelo en donde se encontró este residuo.*

**Foto No. 1.**  
Fecha: 18 de Mayo de 2017.  
Lugar: Indagro S.A., Finca Villa Alina a los 5 km. de la carretera Malambo – Caracolí. Sexta entrada; Malambo – Atlántico.  
Observaciones: Se evidencia la existencia de un depósito de lodos de aspecto grisáceo bajo una capa superior de color marrón en la parte trasera del lote donde opera la planta de procesamiento de sebo animal. En el depósito se percibieron olores ofensivos.

a) Realizar la recolección de los lodos que se encuentran sobre el suelo en la parte posterior de la Finca Villa Alina y deberá enviar a la C.R.A., en un plazo máximo de quince (15) días un informe de las actividades realizadas que contenga como mínimo fotos, volúmenes de material removido, costos asociados a la actividad, copia de los permisos del gestor seleccionado para disponer este material, actas de disposición final del material removido.

b). Realizar las actividades de mitigación y recuperación de la zona afectada en la parte posterior de la Finca Villa Alina y deberá enviar a la C.R.A. en un plazo no mayor a 15 días, un informe de las actividades realizadas que contenga como mínimo fotos, descripción de las actividades realizadas y costos asociados.

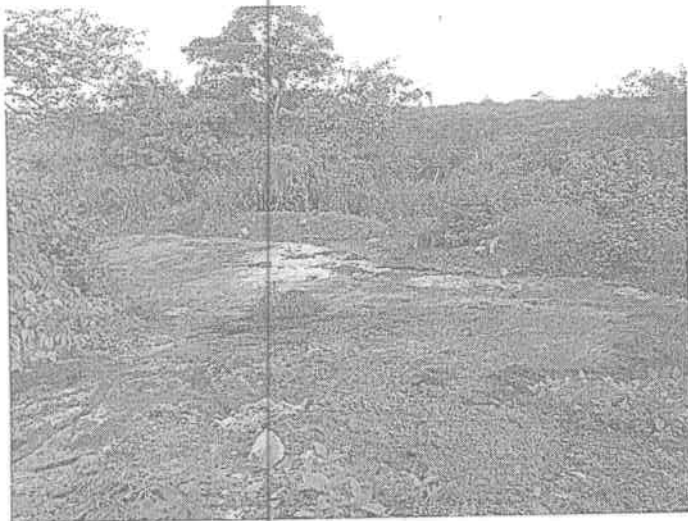
**Foto No. 2.**  
Fecha: 18 de Mayo de 2017.  
Lugar: Indagro S.A., Finca Villa Alina a los 5 km. de la carretera Malambo – Caracolí. Sexta entrada; Malambo – Atlántico.  
Observaciones: Se evidencia la existencia de lodos y sustancias acuosas de aspecto rojizo a pocos metros del arroyo que pasa a un costado del predio donde se realiza el procesamiento de sebo animal. En el área se percibieron olores ofensivos.

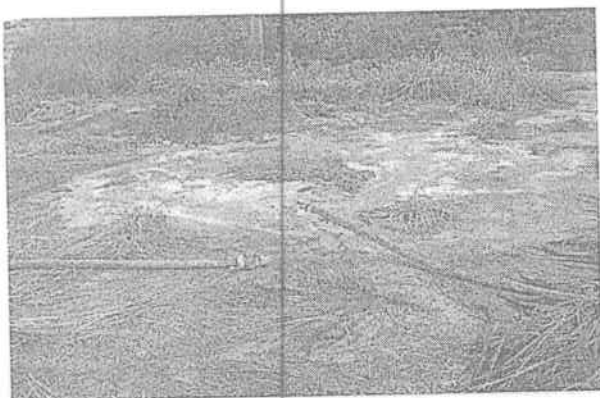
Foto No. 4.

Observaciones: Se evidencia la existencia de una manguera por donde se realizan descargas de lodos de lavado del proceso, lavado de pisos y aguas residuales.

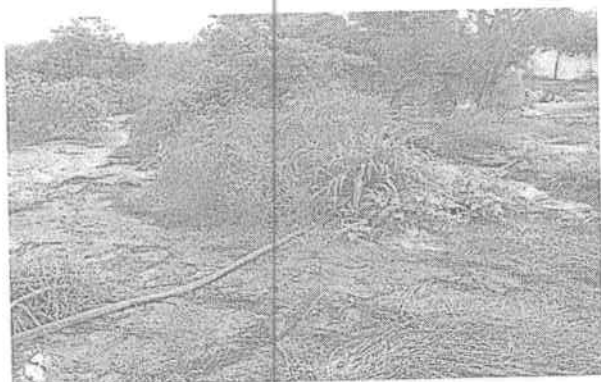
Foto No. 5.

Observaciones: Se evidencia que la manguera viene de la planta de procesamiento de sebo animal en dirección al área afectada con los lodos de lavado del proceso y aguas residuales.

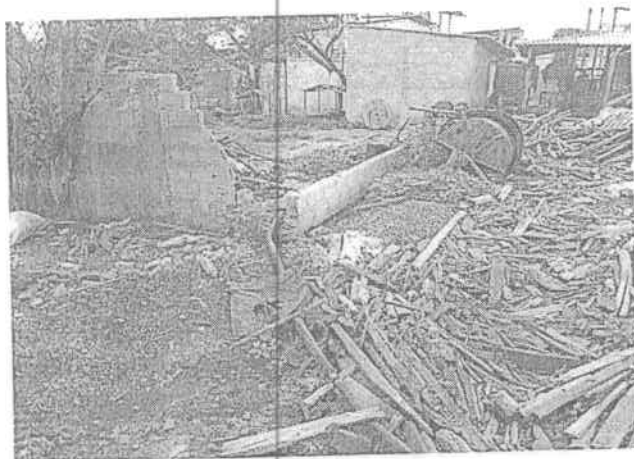
Foto No. 6.

Observaciones: Se puede observar con detalle que la manguera proviene de las instalaciones de la empresa Indagro S.A.
