REPUBLICA DE COLOMBIA  
CORPORACIÓN AUTÓNOMA REGIONAL DEL ATLÁNTICO C.R.A.

00001652

**“POR MEDIO DEL CUAL SE HACE REQUERIMIENTO AL SEÑOR ELY SAMUEL GALLARDO GONZÁLEZ, PROPIETARIO DEL RESTAURANTE “LAS MARIMAR”, EN EL MUNICIPIO DE TUBARA- ATLÁNTICO”**

Al realizar un seguimiento fotográfico al área en estudio, se ilustra la situación presentada en la playa ante las acciones acometidas por el usuario restaurante “Las Marimar”.

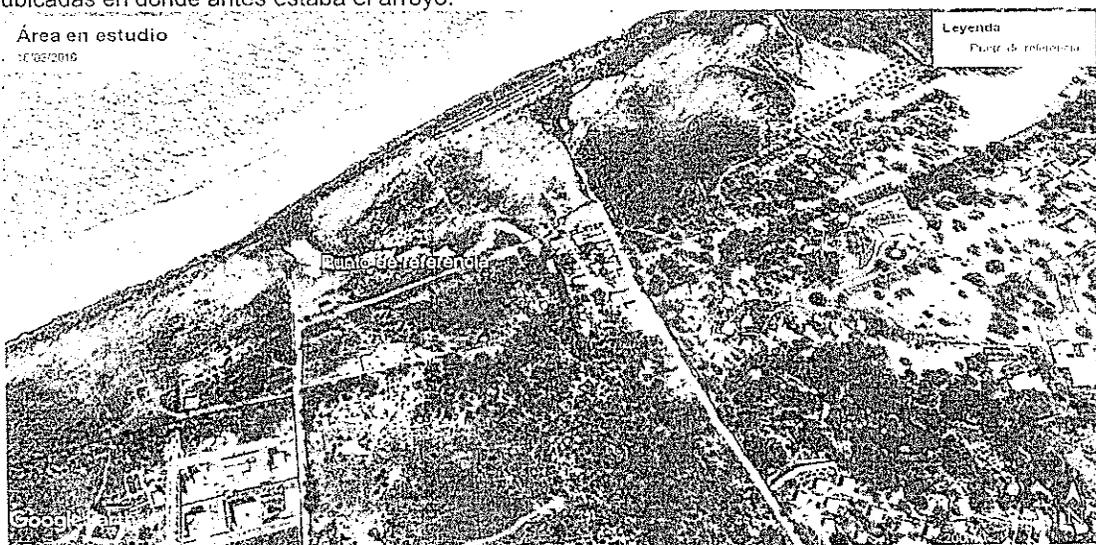
Área en estudio  
10/03/2016

Foto N°8. Fecha 10 de marzo del 2016. Obsérvese la intervención aún más marcada sobre el arroyo. El bosque manglárnico bastante deteriorado. Obsérvese las casetas ubicadas en donde antes estaba el arroyo.

En la foto N°8 se observa que el usuario está construyendo habitaciones en el segundo piso para alquilar a los turistas.

- El restaurante “Las Marimar”, está construyendo habitaciones en el segundo piso para alquilar a los turistas, este hecho se puede apreciar en la foto N°8.

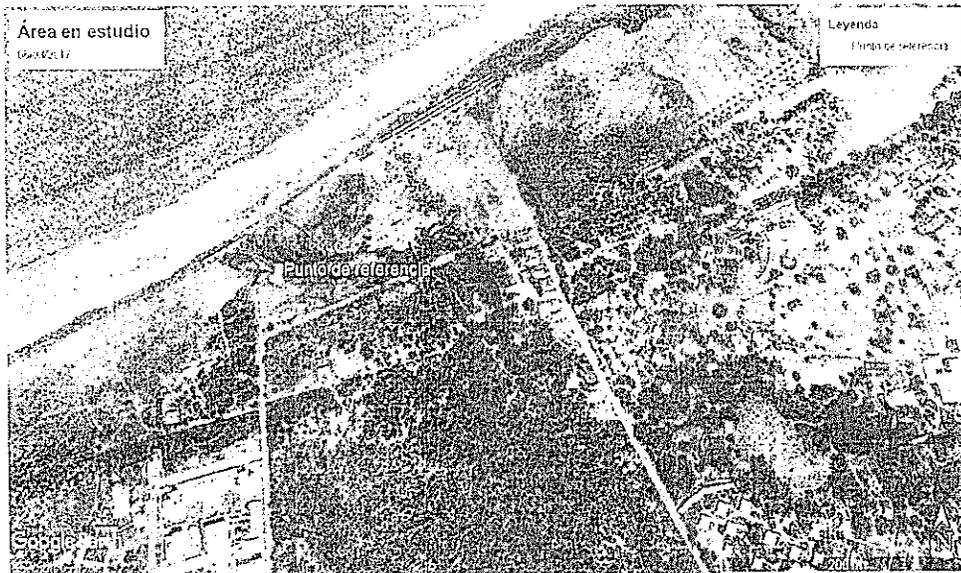
Foto N°10. Fecha 08 de marzo del 2017. Obsérvese la intervención aún más marcada sobre el arroyo. El bosque manglárico bastante deteriorado. Obsérvese las casetas ubicadas en donde antes estaba el arroyo.

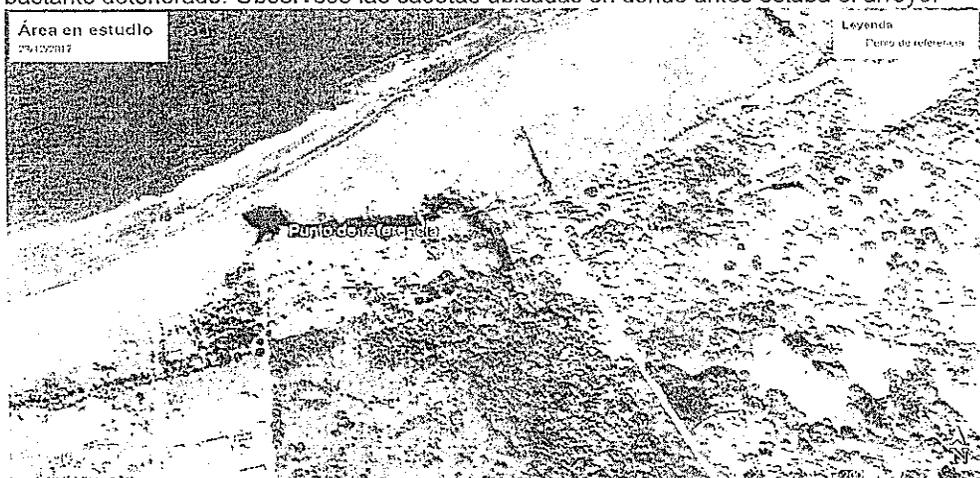
Foto N°11. Fecha 23 de diciembre del 2017. Obsérvese la intervención aún más marcada sobre el arroyo. El bosque manglárico bastante deteriorado. Obsérvese un mayor número de casetas ubicadas en donde antes estaba el arroyo.

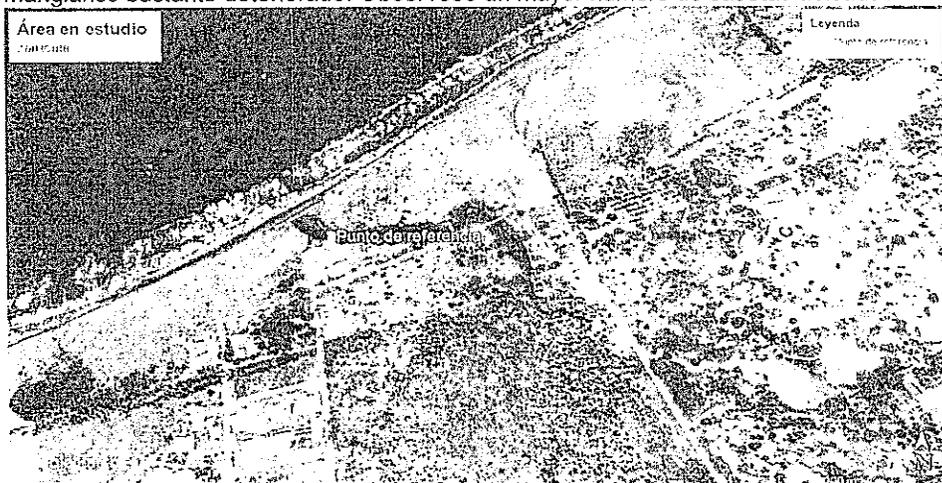
Foto N°12. Fecha 27 de marzo del 2018. Obsérvese la intervención aún más marcada sobre el arroyo. El bosque manglárico bastante deteriorado. Obsérvese un mayor número de casetas ubicadas exactamente en donde antes estaba el arroyo.
