AUTO No. 000 021 37 2019

**"POR MEDIO DEL CUAL SE HACEN UNOS REQUERIMIENTOS A LA EMPRESA  
AGROSAN S.A.S. NIT: 890.936.071-1, UBICADA EN EL KILOMETRO 5 VÍA MALAMBO  
- CARACOLÍ.**

CONCLUSIONES DEL INFORME TÉCNICO NO. 001176 DEL 04 DE OCTUBRE DE 2019.

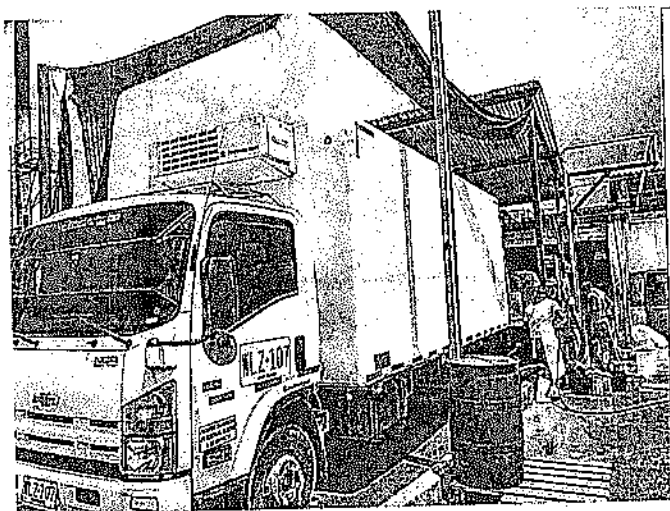
Foto N° 1

1. La recepción de la materia prima que en su mayoría viene en buen estado proviene de mataderos cercanos lo que favorece la reducción de la generación de olores tanto en el proceso de transporte como en el de recepción de la misma. Generalmente se utilizan vehículos que cuentan con sistemas de refrigeración. Foto 1.

Observaciones: En esta foto se observa el descargue de materia prima. En la medida de lo posible y la necesidad se cuenta con vehículos que cuentan con sistema de refrigeración.

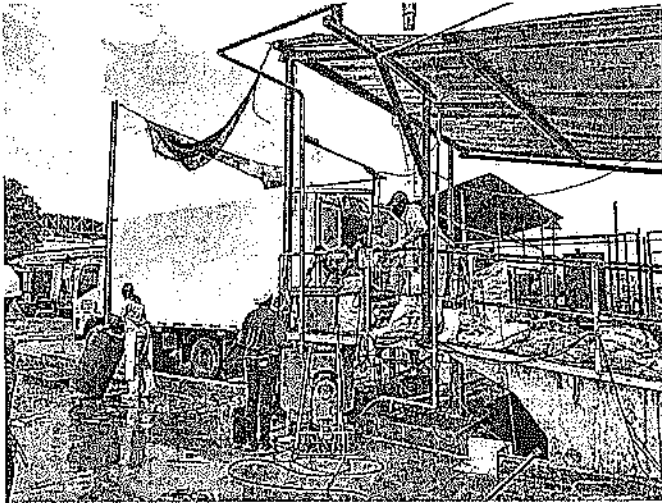
Foto N° 2

2. El área de recepción de materia prima se ha acondicionado con un techo lo que impide que la lluvia entre en contacto con el material y a su vez reduce que el sol de directamente sobre este. Foto 2.

Observaciones: En esta foto se observa el descargue de materia prima. El área se encuentra techada.

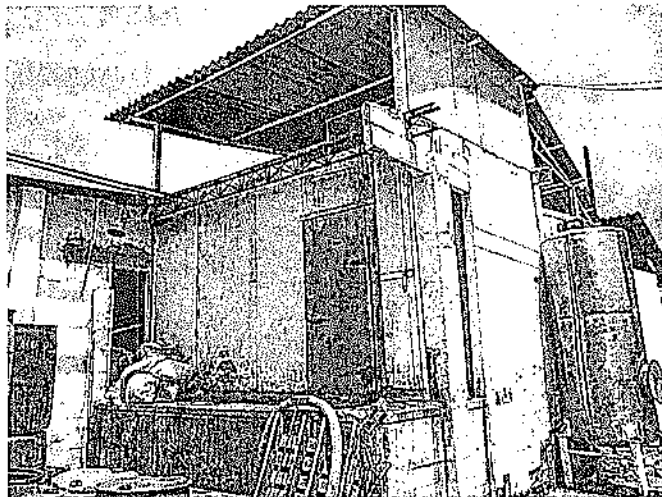
Foto N° 3

cuarto frío del que dispone la empresa. En este momento como parte de las acciones implementadas para reducir los eventos que puedan generar olores ofensivos, se está acondicionando un contenedor que actuara como cuarto frío adicional, con lo cual la capacidad total de almacenamiento de materia prima en cuartos fríos será de 40 toneladas. Fotos 3 y 4

Observaciones: En esta foto se observa el cuarto frio en donde se almacena la materia prima que no alcanza a ser ingresada directamente al proceso productivo.

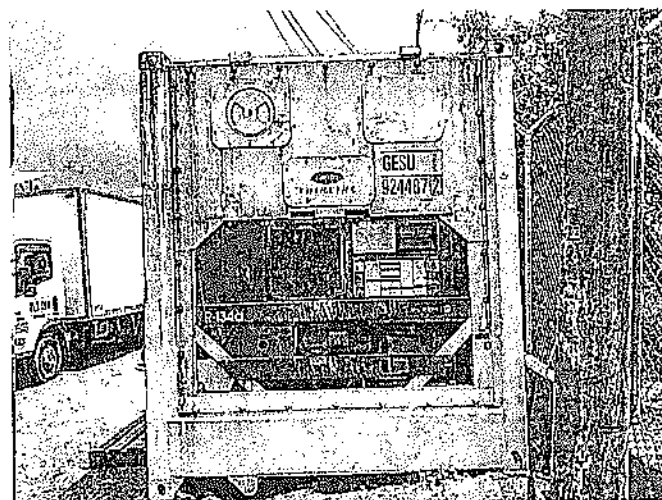
Foto N° 4

Observaciones: En esta foto se observa un contenedor que cuenta con un sistema de enfriamiento para almacenar la materia prima que no alcance a ingresar directamente al proceso productivo.

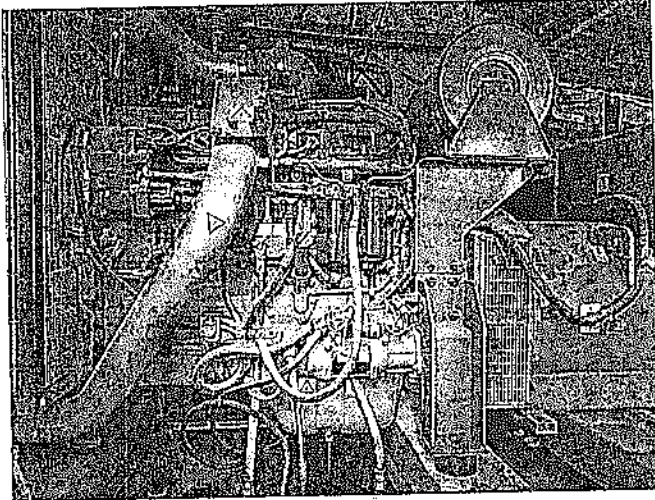
Foto N° 5

5. Se ha dotado al proceso productivo de una nueva planta generadora de energía, con la cual en este momento se tienen un total de dos (2), lo que permitirá generar energía eléctrica para todo el proceso incluyendo los cuartos fríos, reduciendo la posibilidad de descomposición de la materia prima o en proceso por interrupción del fluido eléctrico suministrado por el municipio. Fotos 5 y 6

Observaciones: En esta foto se observa la planta de energía con la que se cuenta en la empresa para brindar energía a los procesos en casos de que el fluido eléctrico municipal sea suspendido.

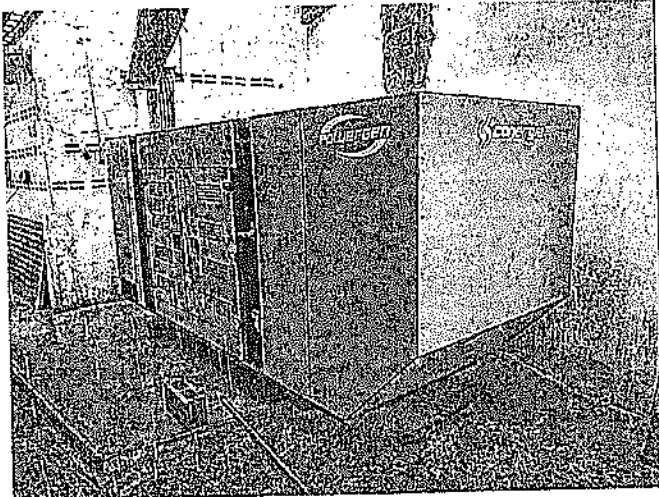
Foto N° 6

Observaciones: En esta foto se observa la nueva planta de energía con la que se cuenta en la empresa para brindar energía a los procesos en casos de que el fluido eléctrico municipal sea suspendido.

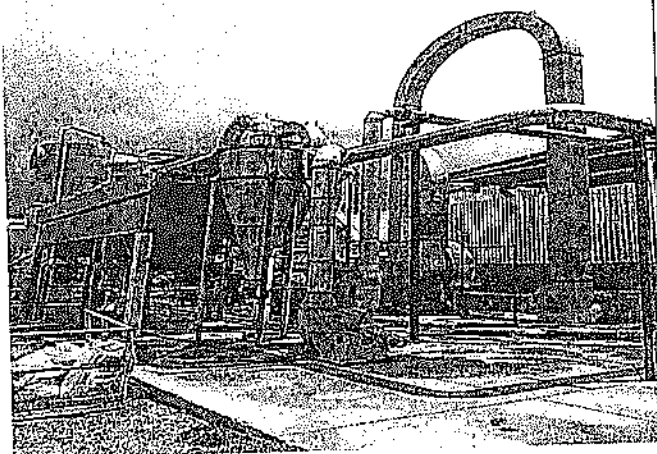
Foto N° 7

6. Los vapores y gases generados en el proceso de fritura son captados y conducidos por medio de ductos hacia un condensador en donde estos gases calientes entran en contacto con superficies frías, pasando del estado gaseoso al estado líquido. La cantidad de gases que no alcance a pasar al estado líquido, son conducidos dentro del mismo sistema hasta un Scrubber lavador de gases con recirculación en donde se utiliza peróxido al 50%, para finalmente realizar la descarga a la atmosfera. Foto 7

Observaciones: En esta foto se observa el sistema de tratamiento de emisiones atmosféricas a donde son conducidos los gases generados en el proceso productivo. Este sistema consta de precipitador, condensador y Scrubber lavador de gases.

1. Deberá garantizar que la instalación en donde se realiza el tratamiento térmico de subproductos animales cuente con un sistema de ventilación y extracción apropiado para la eliminación de olores, humos, vapores u otros, evitando la dispersión y emisión a la atmósfera. El sistema de extracción debe conducir los vapores formados dentro de esta misma instalación donde se realice el tratamiento de gases y/o vapores (cámara de postcombustión), de acuerdo con lo estipulado en el artículo 38 de la Resolución 909 de 2008 del MAVDT (actual MADS).
2. Deberá abstenerse de realizar el tratamiento térmico de subproductos de animales con riesgo biológico en concordancia con lo estipulado en el artículo 40 de la Resolución 909 de 2008 del MAVDT (actual MADS).

1. Deberá realizar el monitoreo de la fuente fija presente en el proceso productivo monitoreando los contaminantes Material Particulado (MP), Amoníaco ( $\text{NH}_3$ ) y Sulfuro de Hidrogeno ( $\text{H}_2\text{S}$ ) y Mercaptanos, de acuerdo con lo estipulado en la tabla 27 del artículo 37 de la Resolución 909 de 2008 del MAVDT (actual MADS).
2. Deberá contar en la instalación en donde se realiza el tratamiento térmico de subproductos animales con un sistema que registre de forma automática la temperatura de los gases de salida en la cámara de post combustión, esta temperatura debe estar por debajo de 250 °C. Si el registro de dicha temperatura

está por encima de este valor se debe instalar un sistema de enfriamiento que reduzca la temperatura como máximo hasta 250°C, lo anterior de acuerdo con lo estipulado en el artículo 39 de la Resolución 909 de 2008 del MAVDT (actual MADS).
