AUTO N° **445** 2023

**“POR MEDIO DEL CUAL SE HACEN UNOS REQUERIMIENTOS A LA SEÑORA NOHEMY ESTER FRITZ DE BULA, IDENTIFICADA CON CÉDULA DE CIUDADANÍA No. 22.250.780, EN EL MARCO DEL PLAN DE MANEJO AMBIENTAL DE LA CANTERA PUERTO RICO, UBICADA EN EL MUNICIPIO DE REPELON - ATLÁNTICO”**

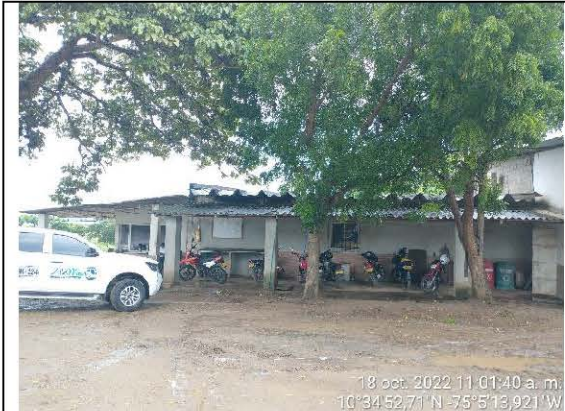
**FOTO No. 1**  
Tomada el 18 de octubre de 2022  
**Observaciones:** Área de oficinas

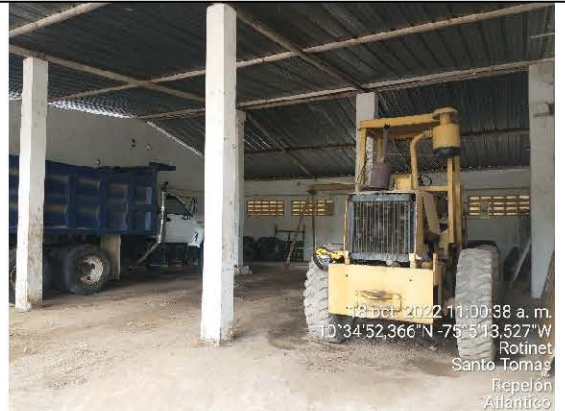
**FOTO No. 2**  
Tomada el 18 de octubre de 2022  
**Observaciones:** Parqueaderos para maquinaria de la cantera

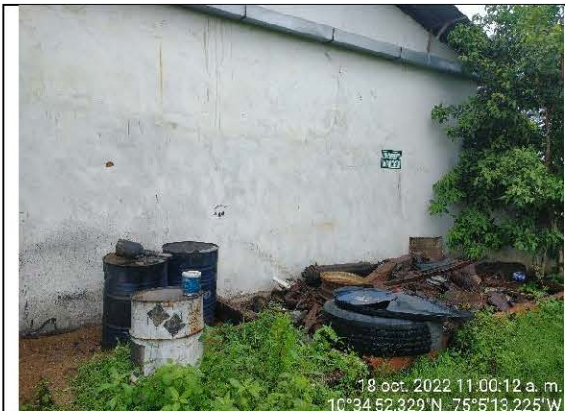
**FOTO No. 3**  
Tomada el 18 de octubre de 2022  
**Observaciones:** Área de almacenamiento de aceite (izquierda) y chatarra (derecha)

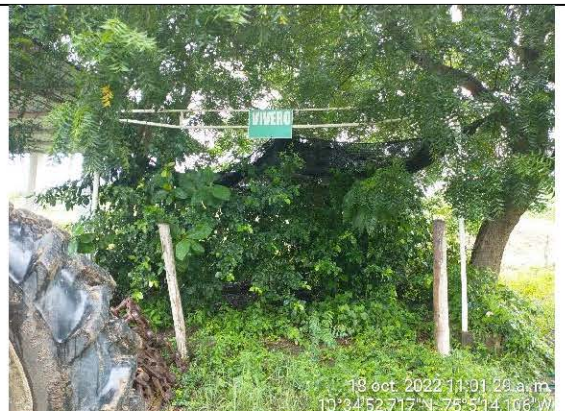
**FOTO No. 4**  
Tomada el 18 de octubre de 2022  
**Observaciones:** área destinada para el vivero (esta revegetalizada naturalmente)

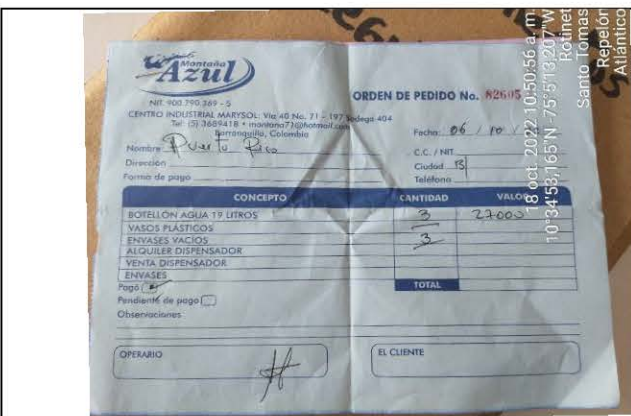
**FOTO No. 5**  
Tomada el 18 de octubre de 2022  
**Observaciones:** Certificado de compra de agua potable (botellones)

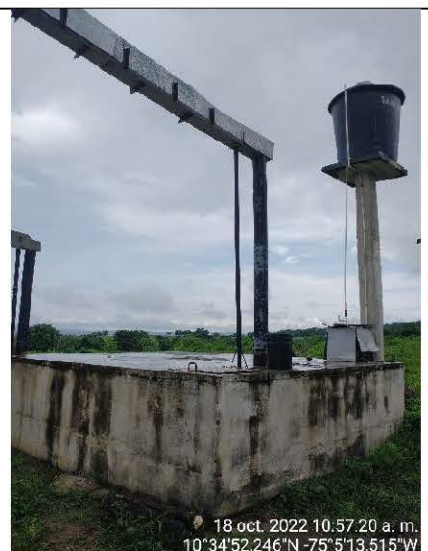
**FOTO No. 6**  
Tomada el 18 de octubre de 2022  
**Observaciones:** Canal de conducción y tanque de almacenamiento de agua lluvia en concreto, motobomba y tanque elevado.

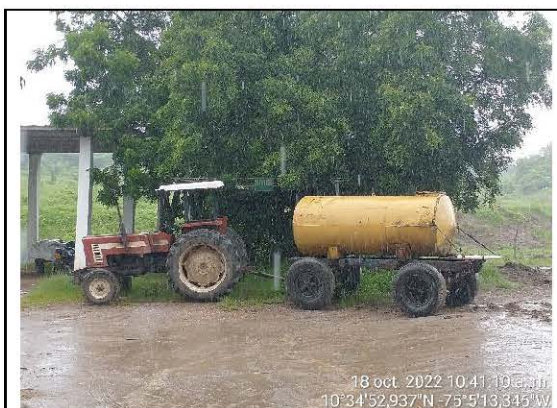
**FOTO No. 7**  
Tomada el 18 de octubre de 2022  
**Observaciones:** Tractor y tanque para transportar agua captada del “jagüey”, mecanismo de riego de vías internas en época de sequía.

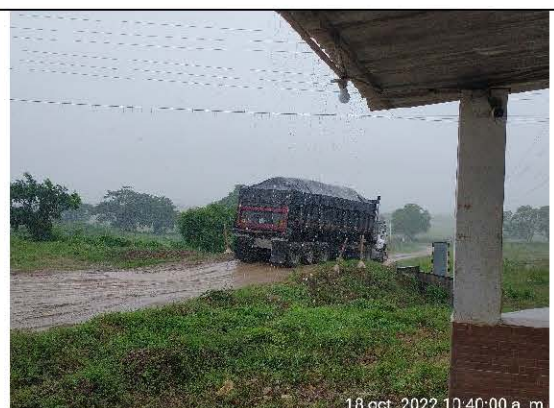
**FOTO No. 8**  
Tomada el 18 de octubre de 2022  
**Observaciones:** Vehículos carpados

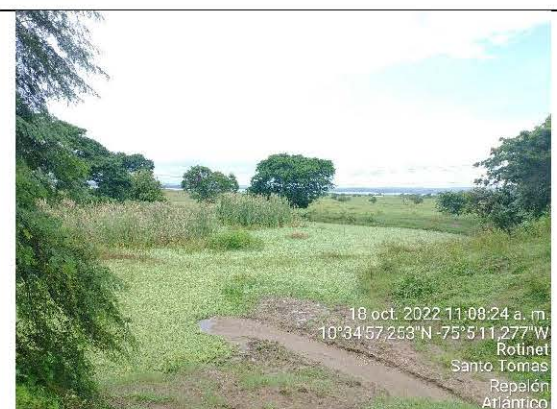
- *La cantera realiza actividades de riego de vías en época de verano con aguas provenientes de una piscina de sedimentación ubicado en coordenadas 10°34'57,00" N - 75°5'10,81" W, además el agua utilizada en los baños es agua lluvia captada de canales perimetrales ubicados en el techo de las oficinas, la cual es almacenada en un tanque de concreto, cabe mencionar que dentro de los programas de PMA aprobados mediante Resolución N° 945 de 2011, no se observa uno que aplique medidas para el manejo de estas aguas, además, las áreas destinadas para almacenamiento de estas aguas se ubican por fuera de lo aprobado por dicha Resolución.*

**FOTO No. 9**  
Tomada el 18 de octubre de 2022  
**Observaciones:** ubicación “jagüey” o laguna de sedimentación en coordenadas: 10°34'57,00” N - 75°5'10,81” W

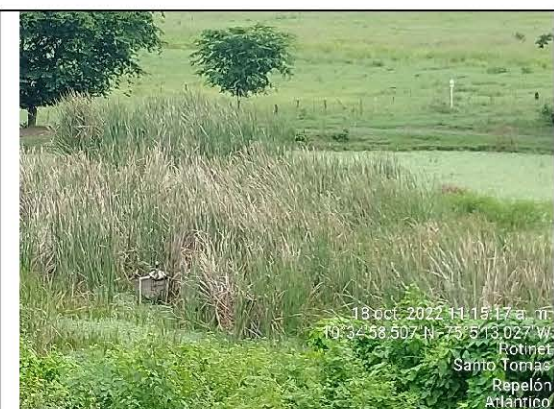
**FOTO No. 10**  
Tomada el 18 de octubre de 2022  
**Observaciones:** Estructura (motobomba), ubicada en el “jagüey”.

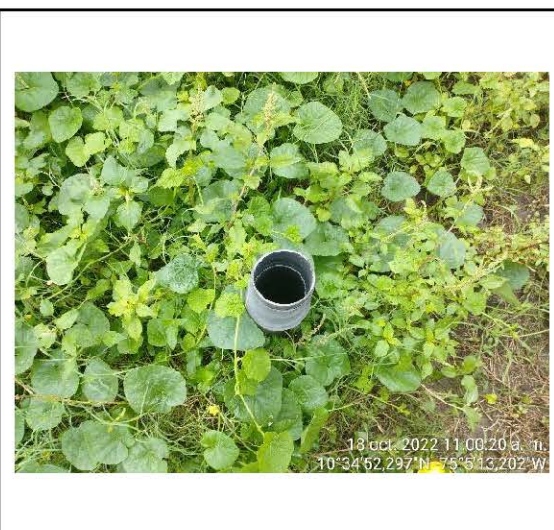
- *El formato ICA 2a, no fue reportado en el ICA N° 5 presentado, el cual es objeto de seguimiento en el presente informe técnico.*
- *La cantera produce vertimientos líquidos de aguas residuales domésticas provenientes de 2 baños, el cual es almacenado en una poza séptica ubicada en coordenadas 10°34'52,29" N - 75°5'13,14" W, sin embargo, dentro del ICA N° 5 presentado para el año 2021, no se encuentra documentación que soporte la disposición final de las Aguas Residuales Domésticas (ARD) generadas en la cantera con un gestor autorizado, cabe aclarar que en la revisión documental realizada al expediente 1527-058, no se evidencia que el proyecto cuente con permiso de vertimientos líquidos, asimismo, que tanto la ubicación de los baños, como el de la poza séptica, está por fuera del área aprobada por la Resolución No 945 del 2011.*

- *Dentro de los programas de PMA aprobados mediante Resolución N° 945 de 2011, no se observa uno que aplique medidas para el manejo de los residuos líquidos (ARD) producidos en las actividades de la cantera.*

**FOTO No. 10**  
Tomada el 18 de octubre de 2022  
**Observaciones:** Ubicación poza séptica a donde son vertidas las ARD
