**“POR MEDIO DEL CUAL SE HACEN UNOS REQUERIMIENTOS AL SEÑOR MARCO ANTONIO ALVAREZ VEGA, IDENTIFICADO CON CÉDULA DE CIUDADANÍA No. 72.229.504, CON RELACIÓN A LA CANTERA CASA BLANCA Y EL TÍTULO MINERO TM KK6-14461”**

6. **PROYECTO O ACTIVIDAD:** Proyecto minero consistente en la extracción de materiales de construcción en el predio denominado CASA BLANCA, amparado con el título minero N° KK6-14461, ubicado en jurisdicción del municipio de Puerto Colombia, Atlántico.

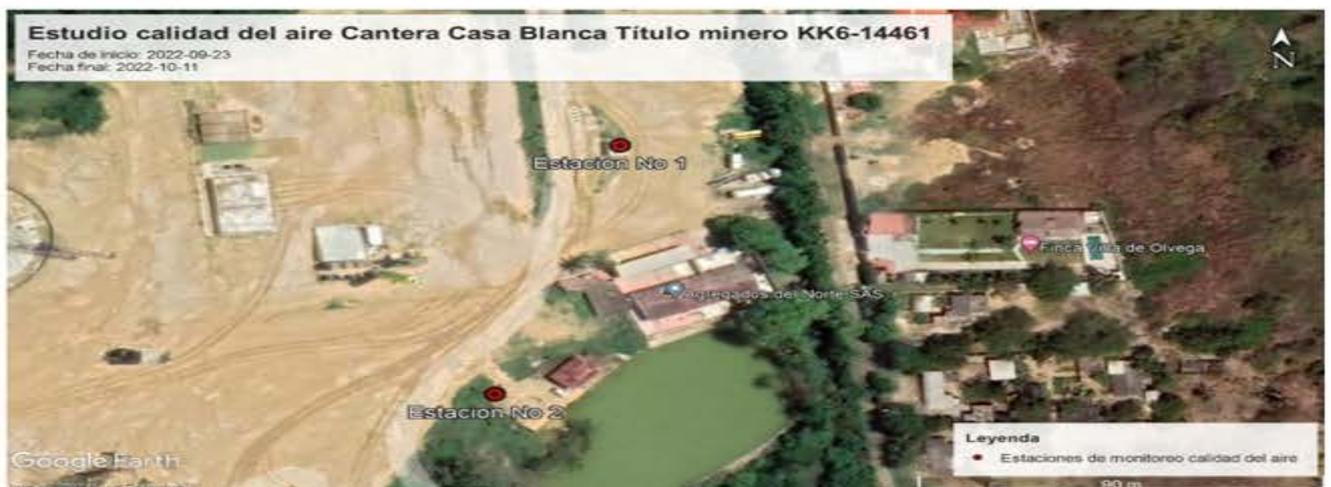
**Imagen 1.** Ubicación estaciones o puntos de monitoreo de calidad de aire TM KK6-14461 – CANTERA CASA BLANCA.

*El monitoreo fue llevado a cabo durante 18 días consecutivos en dos estaciones de monitoreo en los puntos denominados (oficina = estación No 2 y garita = estación No 1) (ver imagen 1), determinando el contaminante criterio PM10.*

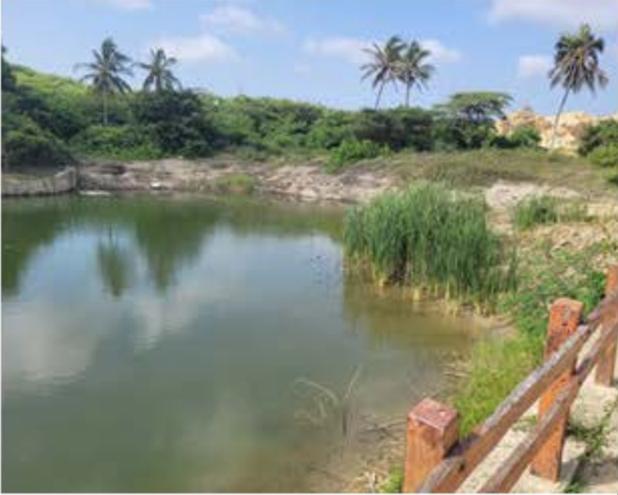
<b>Punto</b>	<b>Nombre/Descripción</b>	<b>Coordenadas</b>	<b>Registros</b>
<b>P1</b>	<b>Cuerpo de agua:</b> <i>Cuerpo de agua: se identificó un cuerpo de agua que se mantiene de aguas lluvias y no está relacionado con la operación minera</i>	74° 53' 6,501" W 11° 0' 42,411" N

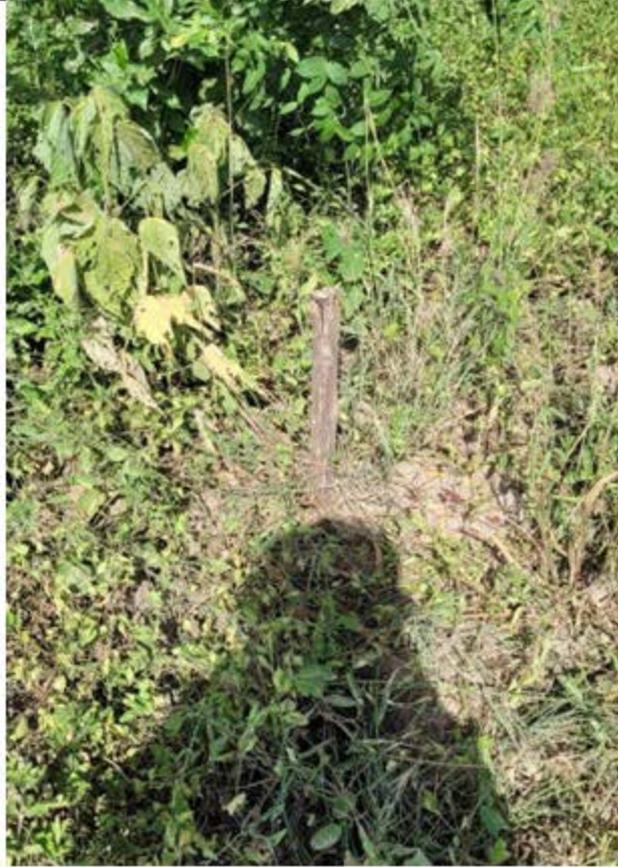
<i>Punto</i>	<i>Nombre/Descripción</i>	<i>Coordenadas</i>	<i>Registros</i>
<i>P2</i>	<i>Estaca límite: El usuario señaló tener el título minera señalado en sus límites por estacas</i>	<i>74° 53' 6,055" W 11° 0' 30,289" N</i>

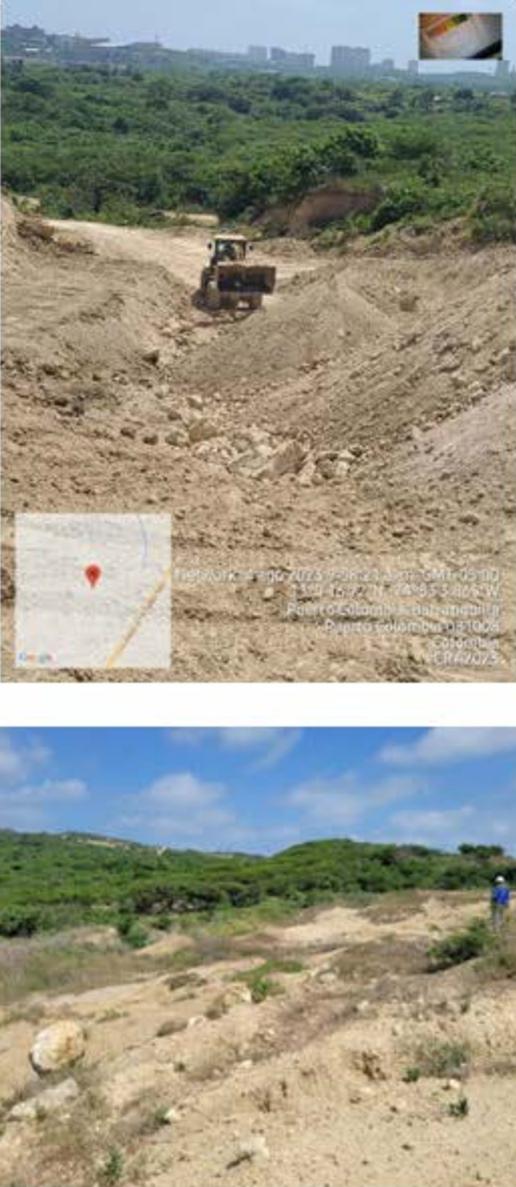
Punto	Nombre/Descripción	Coordenadas	Registros
P3	<p><b>Límite de intervención:</b> en este punto se identificó la ejecución de actividades que hacen parte del proyecto de operación minera. En este sentido, la empresa desarrolla actividades por fuera del polígono licenciado.</p>	<p style="text-align: center;">74° 53' 3,122" W 11° 0' 13,135" N</p>

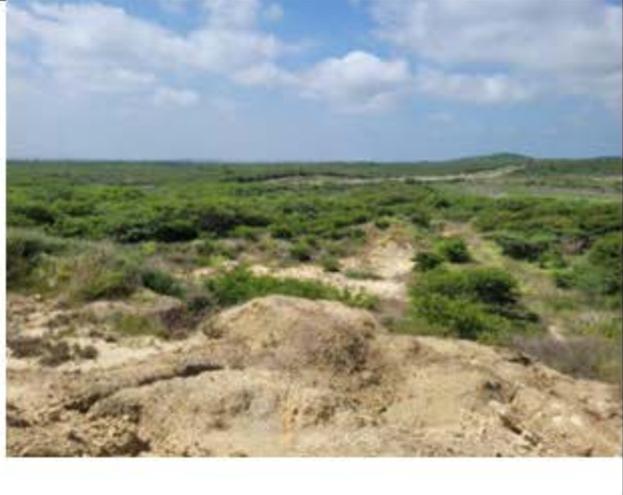
P4	Oficinas	74° 53' 7,263" W 11° 0' 42,599" N	Sin Foto relevante.
P5	<b>Señalización:</b> Se identifico un aviso de señalización del frente de explotación minera.	74° 53' 2,743" W 11° 0' 16,238" N

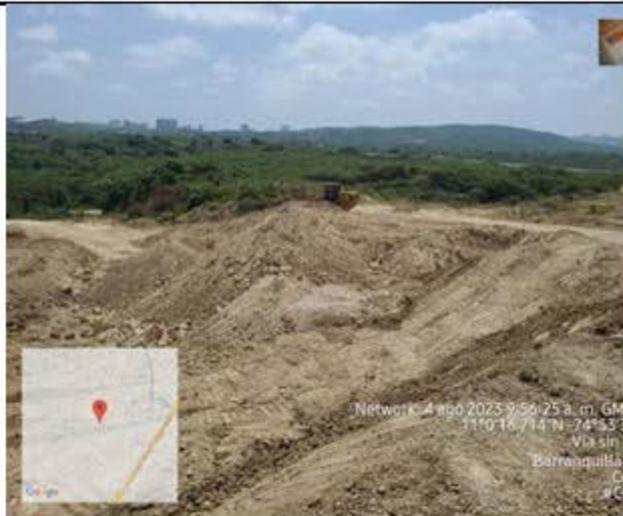
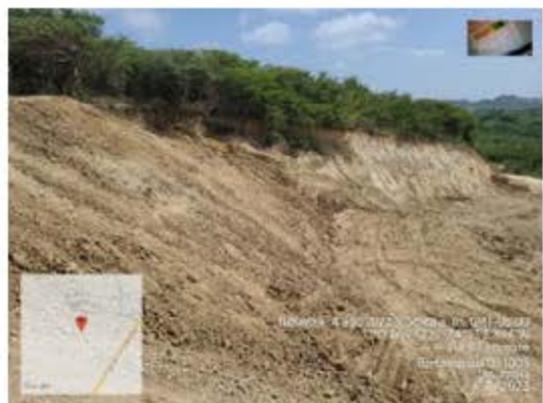
Punto	Nombre/Descripción	Coordenadas	Registros
P6	<p><b>Zona de Adecuación de terreno:</b> se identificó intervención por fuera del polígono licenciado, las actividades identificadas están asociadas a la operación de la cantera, entre las cuales están remoción de coberturas vegetales, Remoción y movimiento de tierra, adecuación de terreno para transporte de materiales y maquinaria.</p>	<p>74° 53' 3,819" W 11° 0' 16,728" N</p>

De acuerdo con las consideraciones expuestas anterior mente se evidencia que la Cantera Casa Blanca ha desarrollado actividades de intervención minera en zonas por fuera del polígono autorizado para dicho proyecto, obra o actividad.

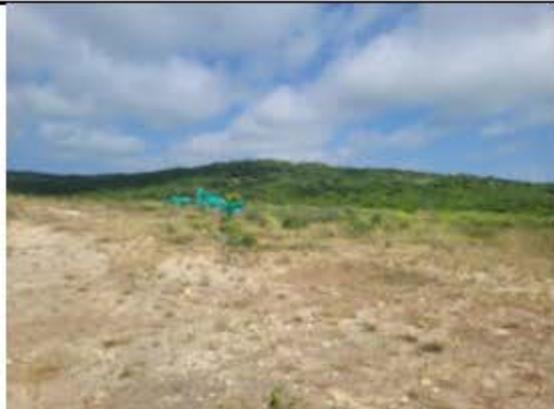
P7	<p><b>Área rellenada:</b> se identificó un área que según el usuario su uso para relleno con materiales de sobrantes de construcción y/excavación.</p>	<p>74° 53' 6,970" W 10° 59' 53,389" N</p>

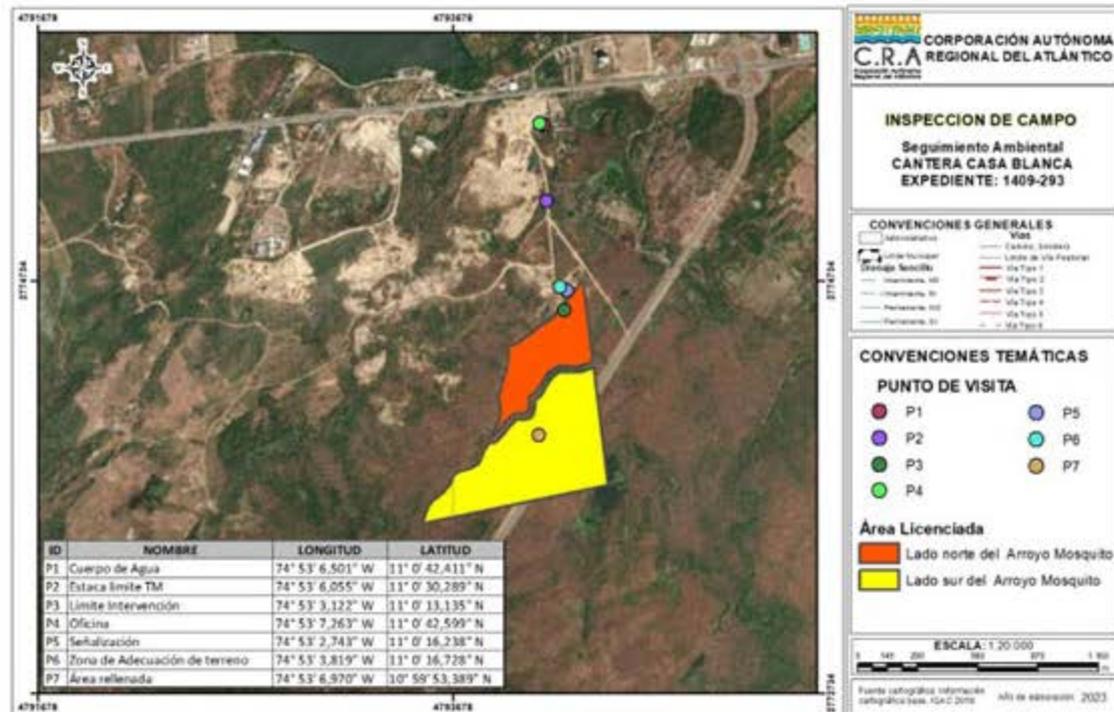
Figura 2. Localización puntos tomados de la visita de campo.

Los puntos mencionados anteriormente se representan cartográficamente en la siguiente figura

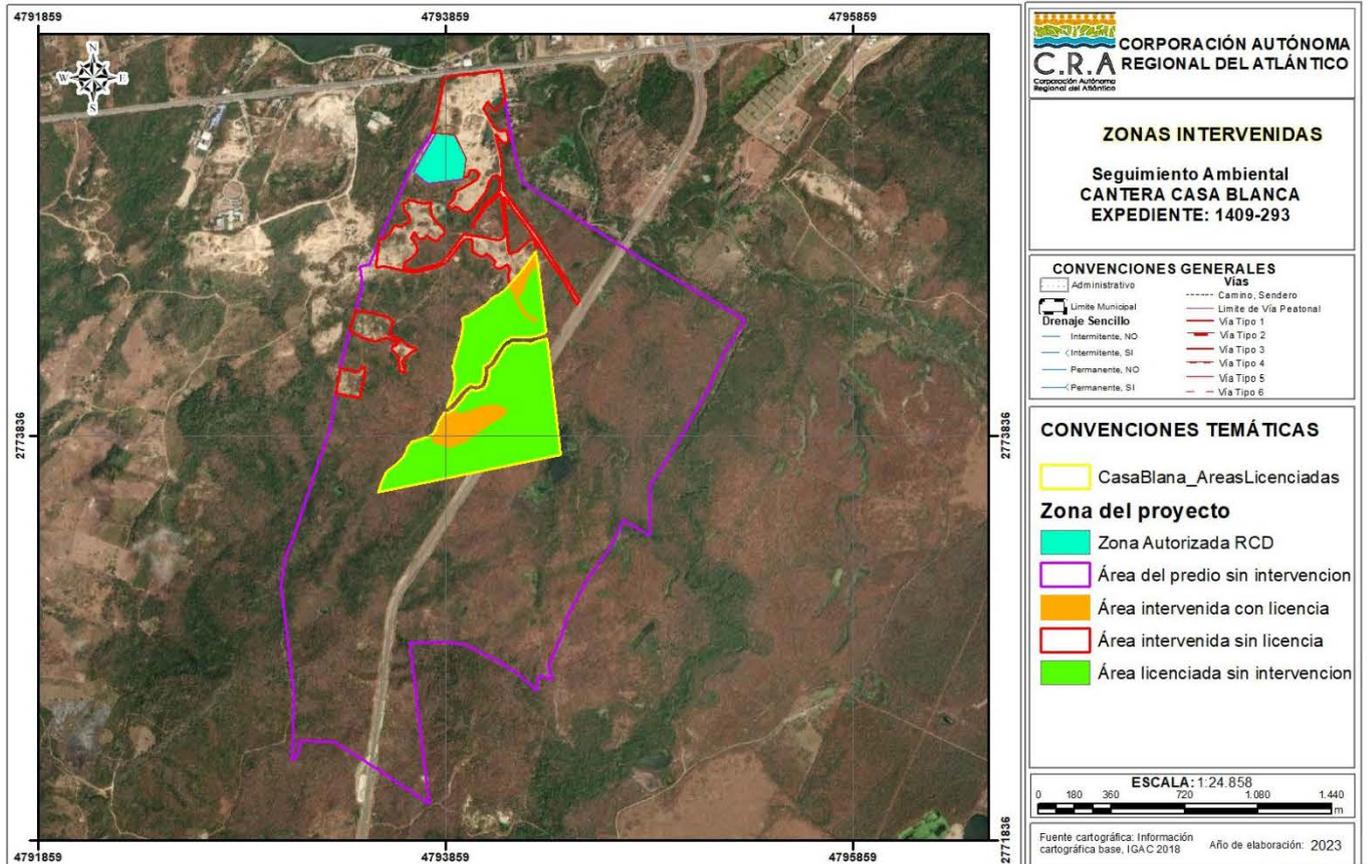
Figura 3. verificación de áreas intervenidas a partir de fuentes secundarias como imágenes satelitales.

Por otro lado, en la verificación de áreas intervenidas a partir de fuentes secundarias como imágenes satelitales, se identificaron la siguientes zonas y afectaciones:

Nombre de zona	Area (ha)
Área intervenida con licencia	5,64
Área licenciada sin intervención	39,98
Área intervenida sin licencia	30,39
Zona Autorizada RCD	4,28

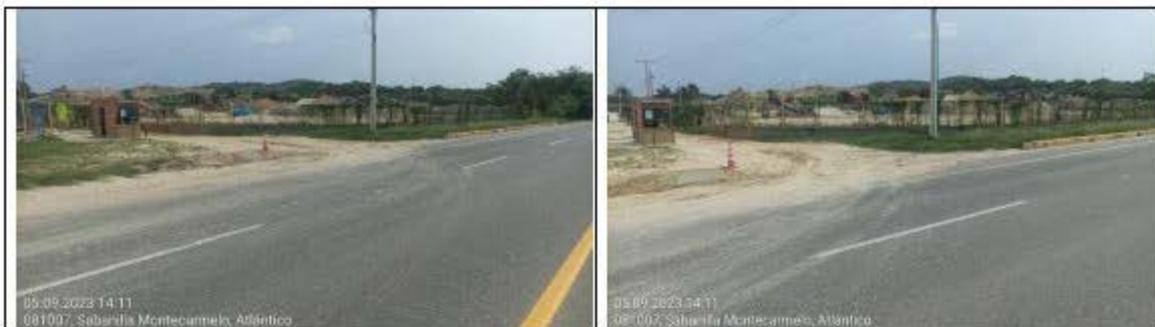
*Indican que pese al comunicado CRA N° 004753 del 06/10/2022, en el que se indica que se dio inicio a un procedimiento de carácter sancionatorio ambiental a través de acto administrativo Nro. 745 de 2022 en contra del señor MARCO ANTONIO ALVAREZ VEGA, titular de la Licencia Ambiental No. 00775 de 26 de octubre de 2012, las perturbaciones al corredor vial por el incumplimiento de medidas ambientales en el ejercicio de la cantera INVERHAV SAS, persisten; anexan registro fotográfico:*

**Acceso principal cantera Inverhav o Casa Blanca sobre la vía Cartagena – Barranquilla (Unidad Funcional 4) PR 104+300**

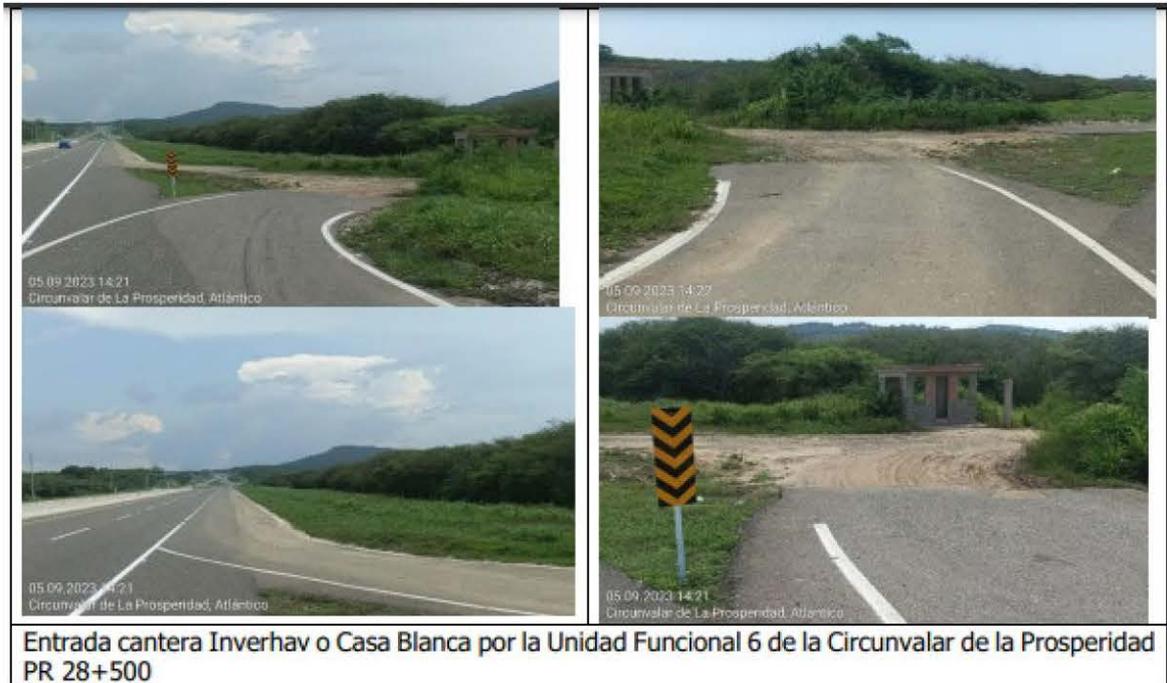
*En atención a la denuncia interpuesta por la CONCESION COSTERA CARTAGENA BARRANQUILLA S.A.S, la corporación en el marco de la visita de seguimiento ambiental realizada el día 04 de agosto de 2023, procedió a verificar los hechos expuestos por el quejoso, y la verificación de las medidas que haya implementado el titular de la licencia en aras de mitigar o resarcir el impacto ocasionado por la situación expuesta, identificando lo siguiente:*

*Mediante Radicado N° 202214000102582 del 02 de noviembre de 2022, el señor MARCO ANTONIO ALVAREZ VEGA, remite a la CRA respuesta a las obligaciones establecidas mediante Auto N° 1757 de 2018 y Auto N° 1228 de 2019, referentes al mantenimiento y adecuación de la vía de acceso a la cantera CASA BLANCA, las cuales fueron impuestas por la corporación con el fin de prevenir y corregir los hechos que son motivo de la actual denuncia.*

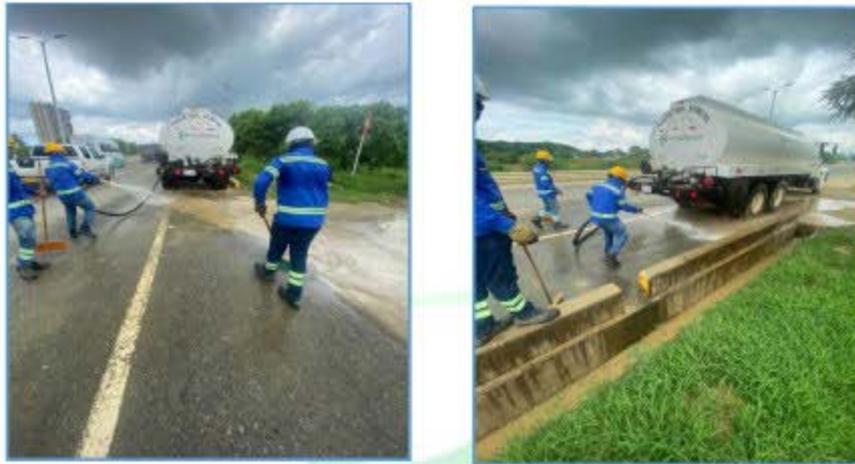
*Ilustración 7 Barrido y lavado del área que comprende la intersección entre la vía Al Mar con la cantera “Casa Blanca”*

*para la fecha de realización de la visita del presente seguimiento, no se evidencio instalación del dispositivo de lavado de llantas, así como tampoco se evidencio que las cunetas o canales perimetrales estuviesen revestidos tal y como se indicó estaba proyectado a realizar.*

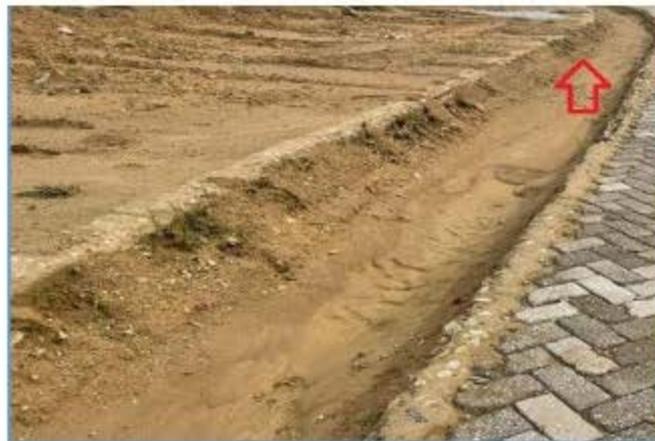
- *“Periódicamente se realizan mantenimientos a cunetas y canales perimetrales. Cabe indicar que se proyectó el revestimiento de estos y se estará dando cumplimiento a la obligación establecida”. Anexan fotográficas del mantenimiento a las cunetas en tierra.*

*Ilustración 5 Limpieza de cunetas y canales perimetrales*
