“POR MEDIO DEL CUAL SE ORDENA EL INICIO DE UN PROCEDIMIENTO SANCIONATORIO AMBIENTAL EN CONTRA DE LA SEÑORA NOHEMY ESTER FRITZ DE BULA, IDENTIFICADA CON CÉDULA DE CIUDADANÍA NO.22.250.780 (CANTERA PUERTO RICO) Y SE TOMAN OTRAS DETERMINACIONES”.

AUTO N°

447

DE 2023

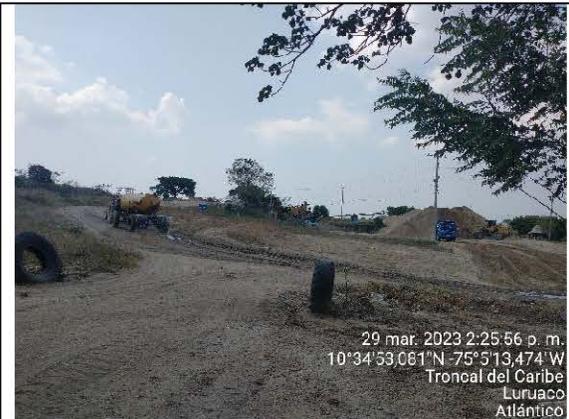
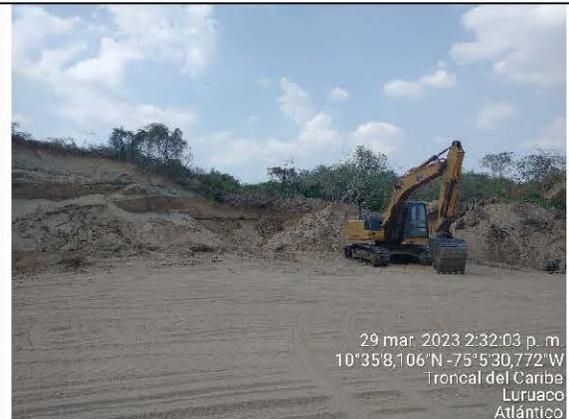
<p>FOTO No. 1</p> <p>Tomada el 29 de marzo de 2023</p> <p>Observaciones: riego de vías internas con carrotanque de forma parcial.</p>	<p>FOTO No. 2</p> <p>Tomada el 29 de marzo de 2023</p> <p>Coordenadas: 10°35'8,106" N – 75°5'30,772" W</p> <p>Observaciones: frente de explotación activo</p>

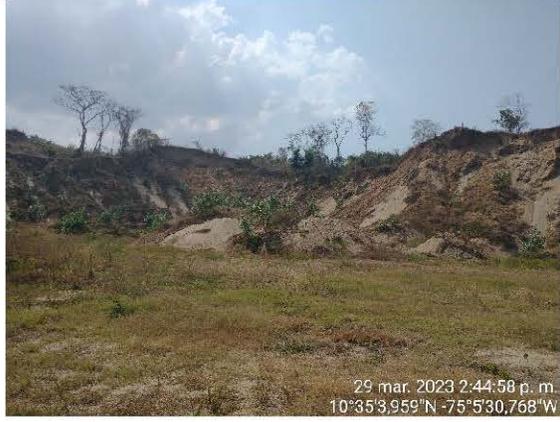
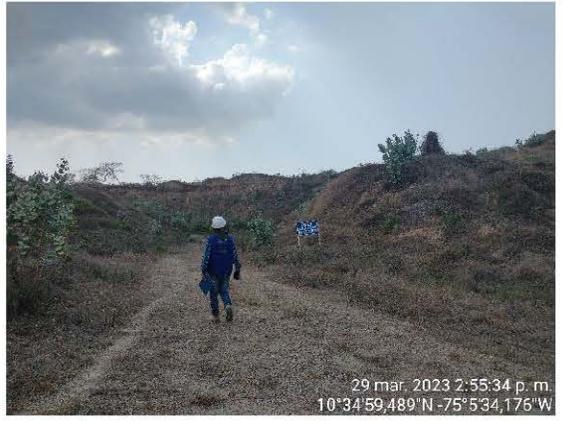
<p>29 mar. 2023 2:55:34 p. m. 10°34'59,489"N -75°5'34,176"W</p>
<p>FOTO No. 3</p> <p>Tomada el 29 de marzo de 2023</p> <p>Coordenadas: 10°35'3,959" N – 75°5'30,768" W</p> <p>Observaciones: frente de explotación inactivo temporalmente con cobertura vegetal asociada a pastos enmalezados conformado con la presencia de especies pioneras o heliófitas como es el caso del arbusto Algodón de Seda (<i>Calotropis procera</i>).</p>	<p>FOTO No. 4</p> <p>Tomada el 29 de marzo de 2023</p> <p>Coordenadas: 10°34'59,489" N – 75°5'34,176" W</p> <p>Observaciones: frente de explotación inactivo temporalmente con cobertura vegetal asociada a pastos enmalezados conformado con la presencia de especies pioneras o heliófitas como es el caso del arbusto Algodón de Seda (<i>Calotropis procera</i>).</p>

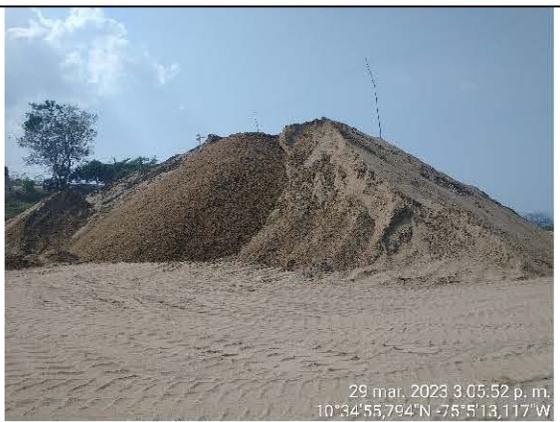
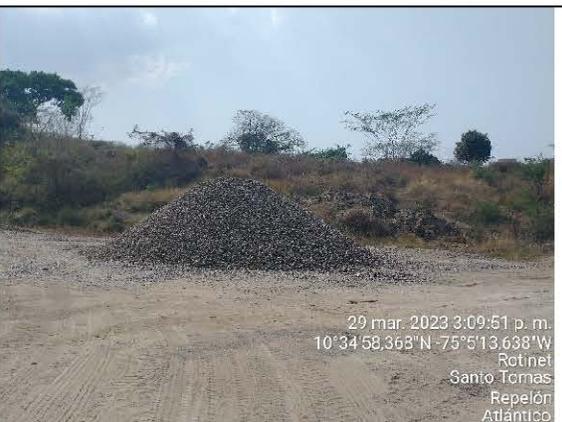
<p>29 mar. 2023 3:09:51 p. m. 10°34'58,363"N -75°5'13,638"W Rotinet Santo Tomas Repelón Atlántico</p>
<p>FOTO No. 5</p> <p>Tomada el 29 de marzo de 2023</p> <p>Observaciones: acopio de material ya clasificado (arena)</p>	<p>FOTO No. 6</p> <p>Tomada el 29 de marzo de 2023</p> <p>Observaciones: acopio de material ya clasificado (Grava)</p>

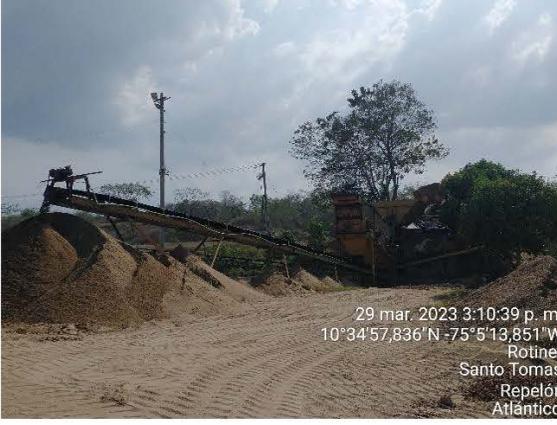
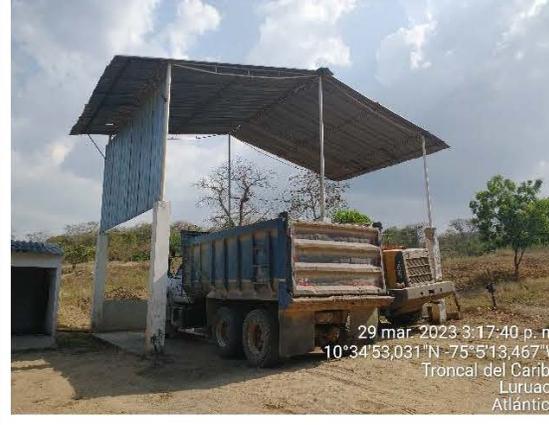
<p>29 mar. 2023 3:17:40 p. m. 10°34'53,031"N -75°5'13,467"W Troncal del Caribe Luruaco Atlántico</p>
<p>FOTO No. 7</p> <p>Tomada el 29 de marzo de 2023</p> <p>Coordenadas: 10°34'57,836" N – 75°5'13,851" W</p> <p>Observaciones: zona donde se realiza beneficio de material (trituration y clasificación)</p>	<p>FOTO No. 8</p> <p>Tomada el 29 de marzo de 2023</p> <p>Observaciones: zona de cambio de aceite (mantenimiento vehicular)</p>

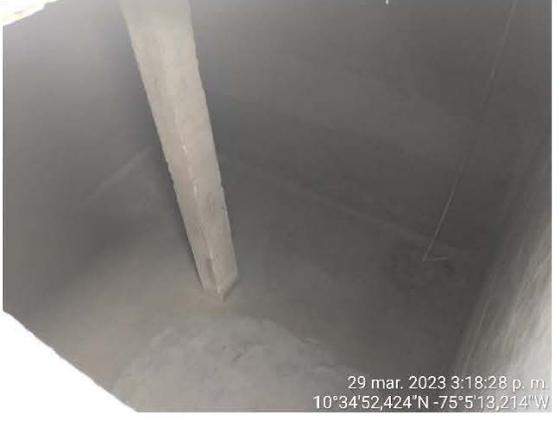
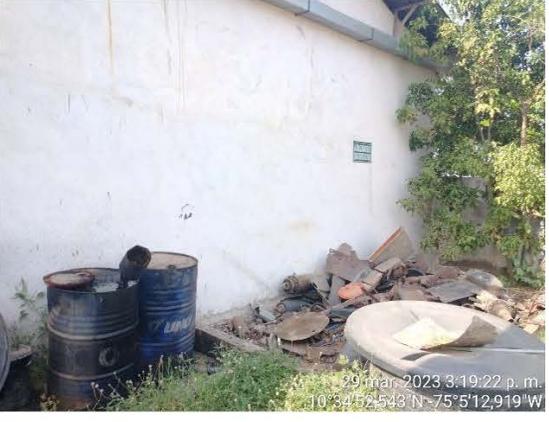
<p>29 mar. 2023 3:19:22 p. m. 10°34'52,543"N -75°5'12,919"W</p>
<p>FOTO No. 9</p> <p>Tomada el 29 de marzo de 2023</p> <p>Observaciones: tanque en concreto utilizado para el almacenamiento de agua lluvia.</p>	<p>FOTO No. 10</p> <p>Tomada el 29 de marzo de 2023</p> <p>Observaciones: zona de almacenamiento de chatarra y aceites usados.</p>
