**REPORTE DE ANÁLISIS  
 15337**

**CORPORACIÓN AUTÓNOMA REGIONAL DEL ATLÁNTICO  
 NIT 802.000.339-0**

**CARACTERIZACIÓN FÍSICOQUÍMICA, MICROBIOLÓGICA E HIDROBIOLÓGICA DE LOS CUERPOS  
 DE AGUA SUPERFICIALES EN JURISDICCIÓN DE LA CORPORACIÓN AUTÓNOMA REGIONAL DEL  
 ATLÁNTICO - CRA**

**BARRANQUILLA, JUNIO DE 2025**

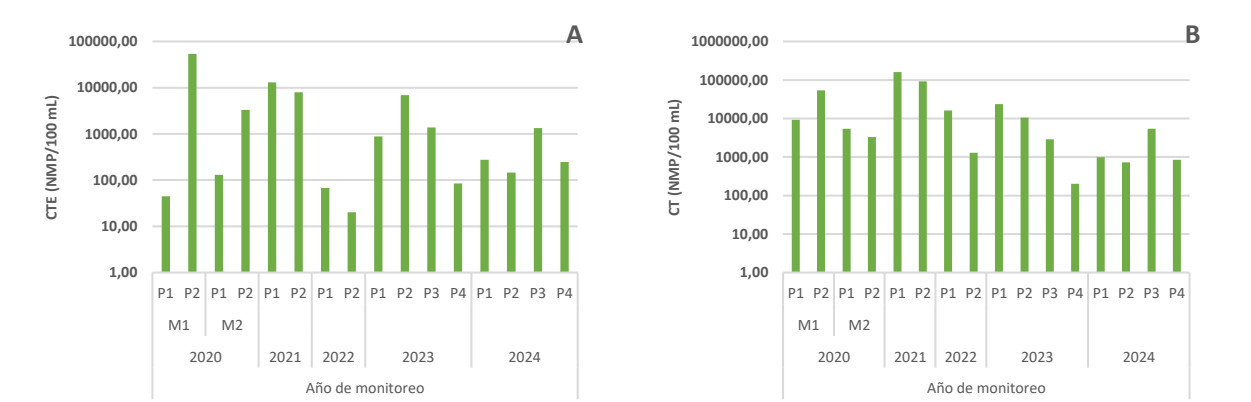
Los indicadores microbiológicos experimentaron un descenso importante. En 2021 se reportaron concentraciones extremadamente altas de coliformes totales y termotolerantes (hasta 160.000 NMP/100 mL), asociadas a una fuerte presión de contaminación fecal. Este escenario se ha revertido en los últimos dos años, con valores actuales muy inferiores, aunque aún se detectan superaciones del umbral para contacto primario en puntos aislados como P3. Estos resultados reflejan avances en saneamiento básico, pero también alertan sobre la persistencia de fuentes intermitentes de contaminación.

**Figura 8. Coliformes termotolerantes (CTE) y Coliformes totales (CT) en la ciénaga La Bahía (ciénaga de Mesolandia).**

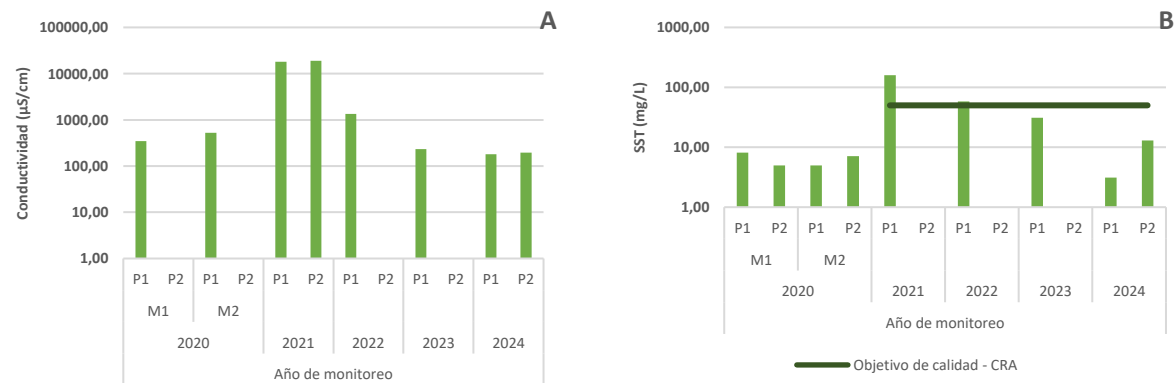
**Figura 43. Conductividad y Sólidos Suspendidos Totales (SST) en la ciénaga El Uvero.**  
 Fuente: Labormar (2025).

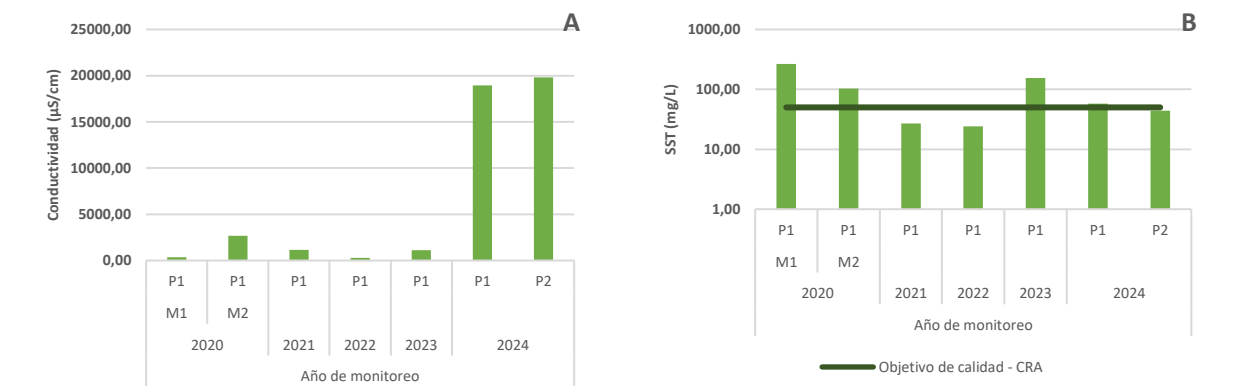
**Figura 55. Conductividad y Sólidos Suspendidos Totales (SST) en la ciénaga Los Manatíes**  
 Fuente: Labormar (2025).

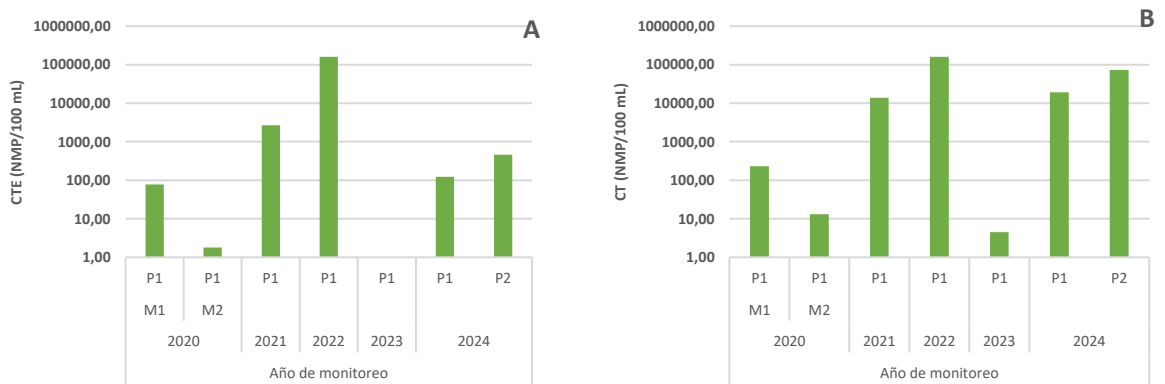
**Figura 56. Coliformes termotolerantes (CTE) y Coliformes totales (CT) en la ciénaga Los Manatíes**  
 Fuente: Labormar (2025).

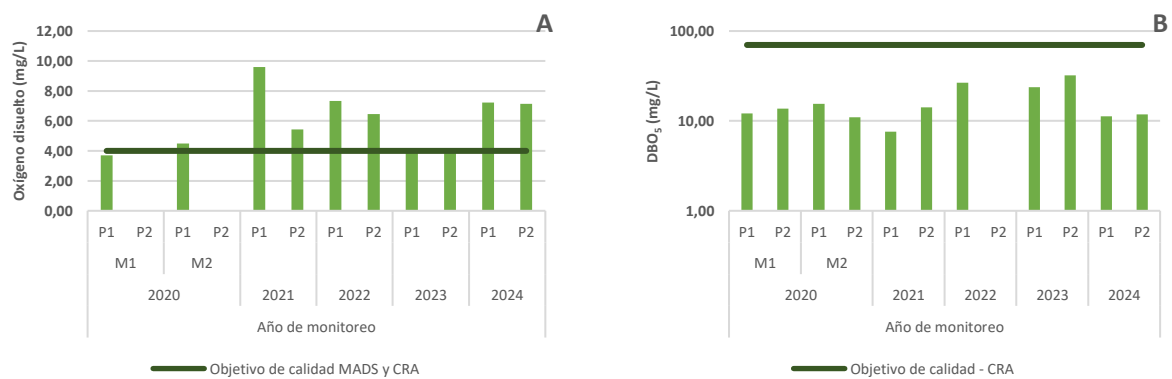
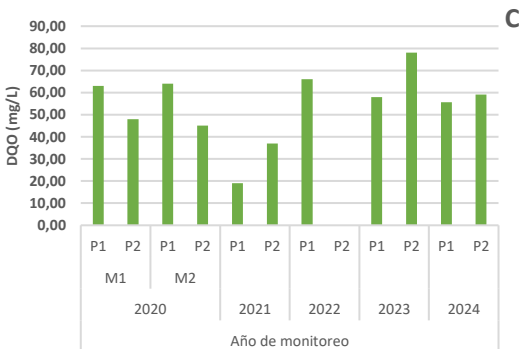
**Figura 70. Oxígeno disuelto, DBOs y DQO en la ciénaga de Tocagua.**  
 Fuente: Labormar (2025).

El oxígeno disuelto, que define en gran parte la biodiversidad y la supervivencia de la comunidad biótica (Pérez y Rodríguez, 2008), presentó concentraciones de 7.23 y 7.14 mg/L en P1 y P2 respectivamente, cumpliendo con el objetivo de calidad de la Resolución 0449 de 2021 de la CRA para el complejo de humedales y ciénagas en la cuenca del Canal de Dique y la Res 1076 de 2015 del MADs para aguas cálidas dulces. De la misma manera, la DBO<sub>5</sub>, obtuvo valores que rondan los 11 mg/L en ambos puntos monitoreados, cumpliendo con el objetivo de calidad establecido por la CRA en la Res 0449 de 2021 (70 mg/L). Contrario a lo anterior, la DQO registró valores de 55.6 mg/L en P1 y 59.15 mg/L en P2 que demuestran mala calidad teniendo en cuenta el criterio de Pérez y Rodríguez (2008), quienes mencionan que una DQO máxima de 25 mg/L caracteriza el agua como excelente, el intervalo de 26 a 40 mg/L, corresponde a una DQO apta para el desarrollo de la piscicultura, de 41 a 60 mg/L, condiciona las aguas de calidad regular a mala, de 61 a 150 mg/L, pésima y >150 mg/L no apta (Figura 70).
