**PROYECTO**  
MONITOREO DE CALIDAD DE AGUAS MARINAS Y COSTERAS EN EL MARCO DE  
LA REDCAM Y EVALUACI  N DE CALIDAD AMBIENTAL DEL ECOSISTEMA DE  
PASTOS MARINOS EN PUERTO VELERO, ZONA COSTERA DEL DEPARTAMENTO  
DEL ATL  NTICO

CONVENIO INTERADMINISTRATIVO No. 0010 de 2021 CRA- INVEMAR  
PRY-CAM-028-21-ITF  
INFORME T  CNICO FINAL

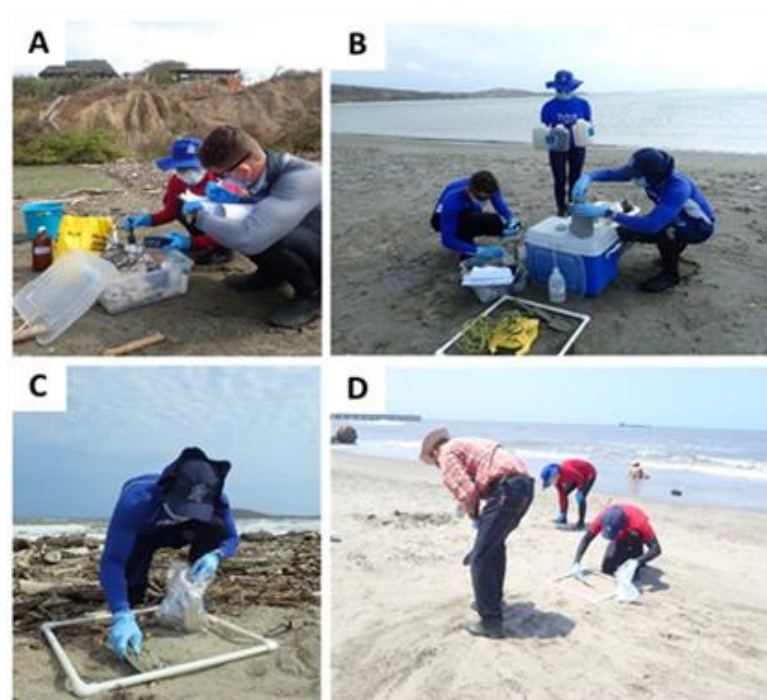
Figura 4-2. Muestreo y Actividades realizadas en las salidas de campo REDCAM Atlántico. Mediciones de parámetros in situ en la Ciénaga de Balboa (a), recolección de muestras en Puerto Velero para el análisis de calidad de aguas (b), recolección de muestras para el análisis microplásticos y basura marina en playas (c y d). Foto: Andres Granados y José Cusba.

En las dos salidas de campo, se tomaron muestras de basura marina y microplásticos en la arena de 6 playas turísticas (Punta Astillero, Santa Verónica, Caño Dulce, Puerto Velero, Puerto Colombia y Salgar; Tabla 4-2) utilizando las metodologías propuestas por [Hidalgo-Ruz et al. \(2018\)](#) y [Garcés-Ordóñez et al. \(2021\)](#). En cada playa, en la línea de más alta marea, se estableció un transecto compuesto por cinco cuadrantes de 3 x 3 metros para el muestreo de macrobasuras y cinco sub-cuadrantes de 0,5 x 0,5 metros para el muestreo de microplásticos. En cada cuadrante, se recolectó la basura que se encontró en la superficie de la arena y utilizando palas metálicas se recolectó el sedimento de los primeros centímetros de profundidad de los sub-cuadrantes para realizar el análisis de microplásticos en el LABCAM del INVEMAR.

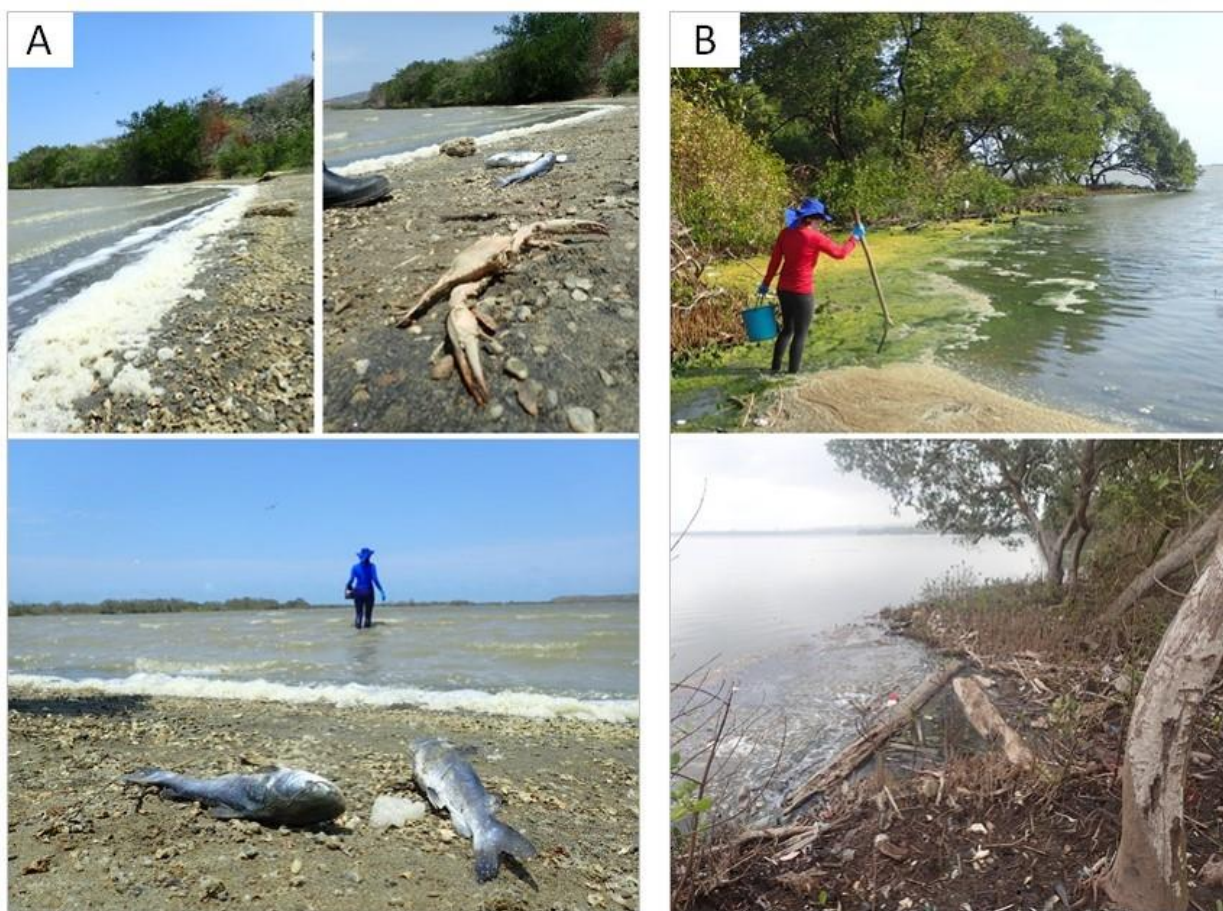
Figura 4-7. Evidencias de la calidad del agua y mortalidad de organismos acuáticos en las estaciones A: Rincón Hondo y B: Arroyo León en el departamento del Atlántico. Foto: José Cusba y Andrés Granados.

la explotación agrícola o ganadera (Blanco-Muñoz *et al.*, 2020). Además, el cuerpo de agua presenta alta abundancia de especie de fitoplancton, como *Nitzschia acicularis*, la cual es tolerante a la contaminación y dominantes en ambientes con altos niveles de estrés (Blanco-Muñoz *et al.*, 2020). Estos residuos orgánicos agotan los niveles de oxígeno, lo que puede provocar asfixia en organismos y deterioro en el agua, situación que se vio reflejada durante el muestreo, con bandas de espuma y organismos como peces y crustáceos muertos presentes en las orillas de la ciénaga, como se muestra en la Figura 4-7.

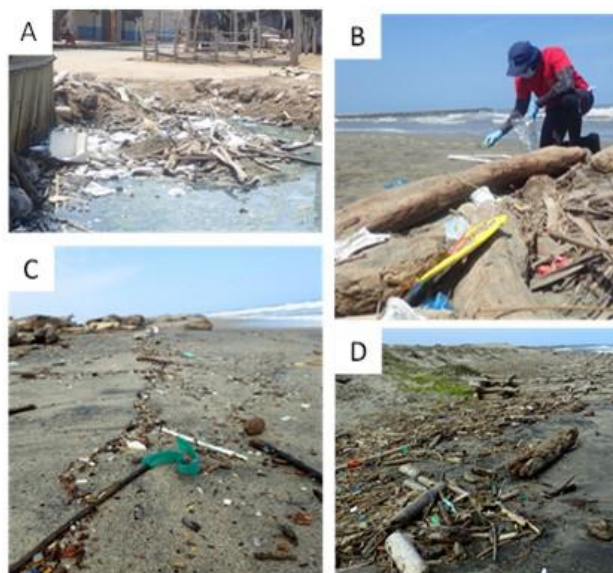
Figura 4-17. Disposición inadecuada de residuos sólidos producidos por el turismo en Playa Salgar (A y B), basura marina encontrada en Punta Astillero (C y D).

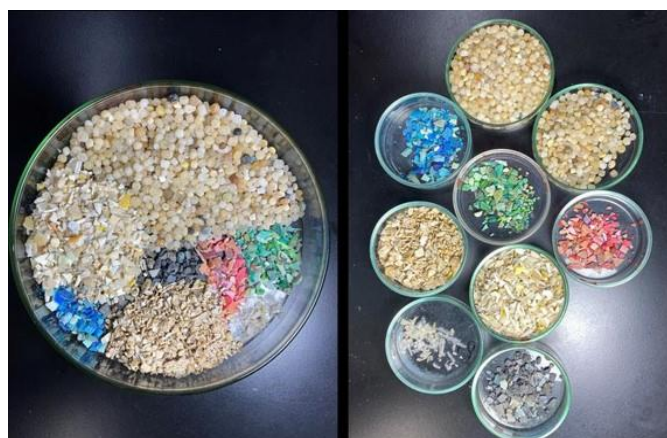
Figura 4-18. Tipos de microplásticos encontrados en laboratorio de las muestras de arena de playa de la estación Punta Astillero durante el muestreo en época seca (Muestreo 1 – febrero y marzo).

Esta composición de microplásticos coincide con otras playas turísticas de Colombia donde prevalecen los microplásticos de origen secundario y se presentan las mismas fuentes de contaminación, como el manejo inadecuado de residuos sólidos, el turismo, las actividades de pesca y la acuicultura, materiales que son transportados por las corrientes, vientos y escorrentías hasta las playas ([Garcés-Ordóñez et al., 2020](#)). Por otro lado, la presencia de microplásticos de origen primario (pellets) podría ser el resultado del arrastre de sedimentos del río Magdalena que influye en toda la dinámica marino-costera en el departamento de Atlántico, y al manejo inadecuado de disposición de residuos, lo cual favorece la dispersión de microplásticos primarios que se acumulan principalmente en la playa Punta Astilleros, estación ubicada en el límite departamental entre Atlántico y Bolívar (Figura 4-18).

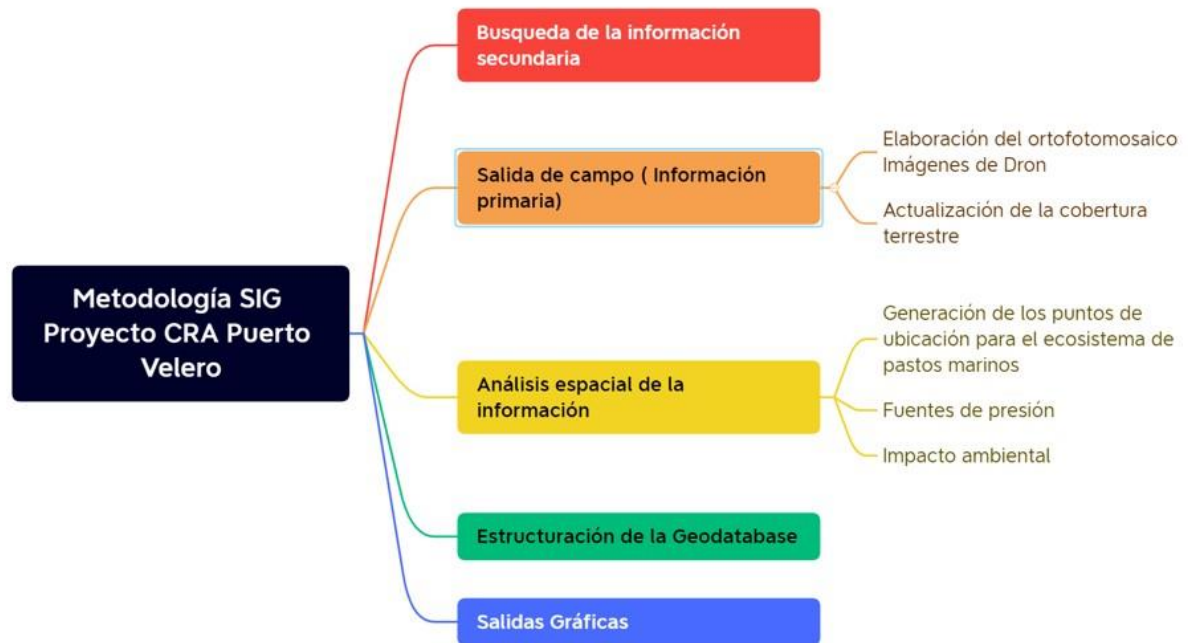
Figura 5-1. Esquema metodológico del análisis espacial con sistemas de información geográfica.

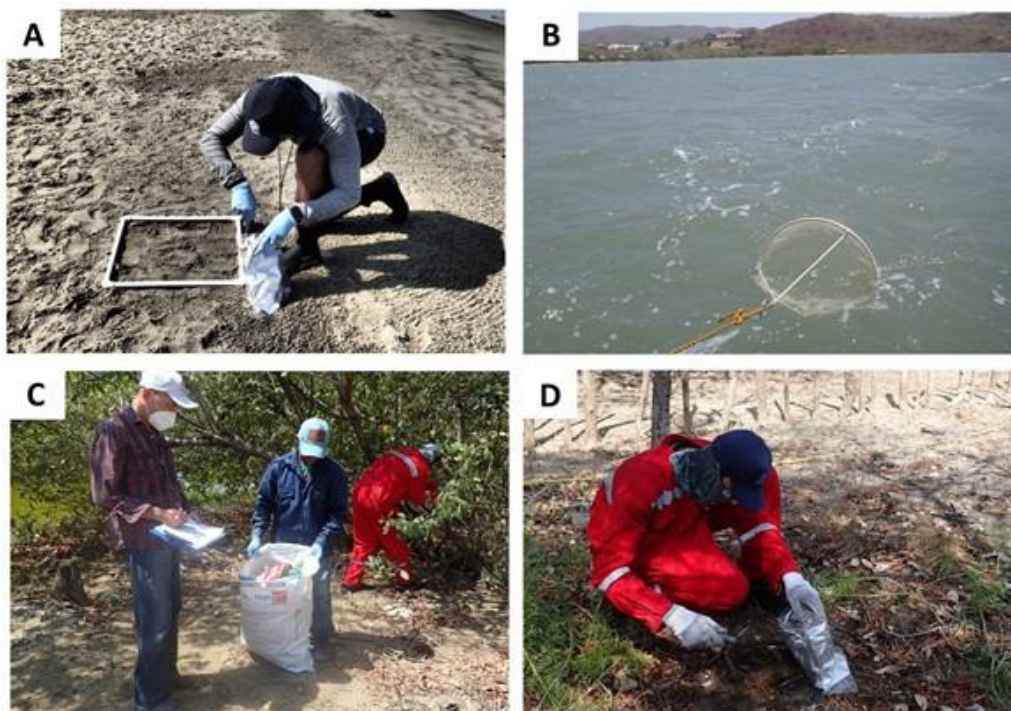
Figura 5-6. Muestreo de Basura marina y microplásticos en la Ensenada de Puerto Velero. Recolección de arena de playa en Caño Dulce para análisis de microplásticos (A), arrastre superficial en Caño Dulce para análisis de microplásticos en aguas (B), caracterización de basura marina en el manglar de Caño Dulce (C), recolección de sedimento de manglar en playa Puerto Velero para análisis de microplásticos (D). Fotos: Andrés Granados y Juan Saldarriaga.

Para coleccionar las muestras de agua marina, se implementó la metodología descrita por [Garcés-Ordóñez et al., 2021](#). En cada estación se realizaron tres arrastres con una red de malla de 300  $\mu\text{m}$ , a una velocidad aproximada de 2 nudos, con una duración de 10 minutos por arrastre (Figura 5-6 B). En las dos estaciones de manglar, se realizó la caracterización y pesaje de la basura marina en campo (Figura 5-6 C), según las categorías (plástico, metal, vidrio, textil, papel-cartón y otros) propuestas por [OSPAR, 2010](#). Adicionalmente, se recolectaron muestras de sedimento de manglar en tres puntos aleatorios dentro de la parcela (Figura 5-6 D).

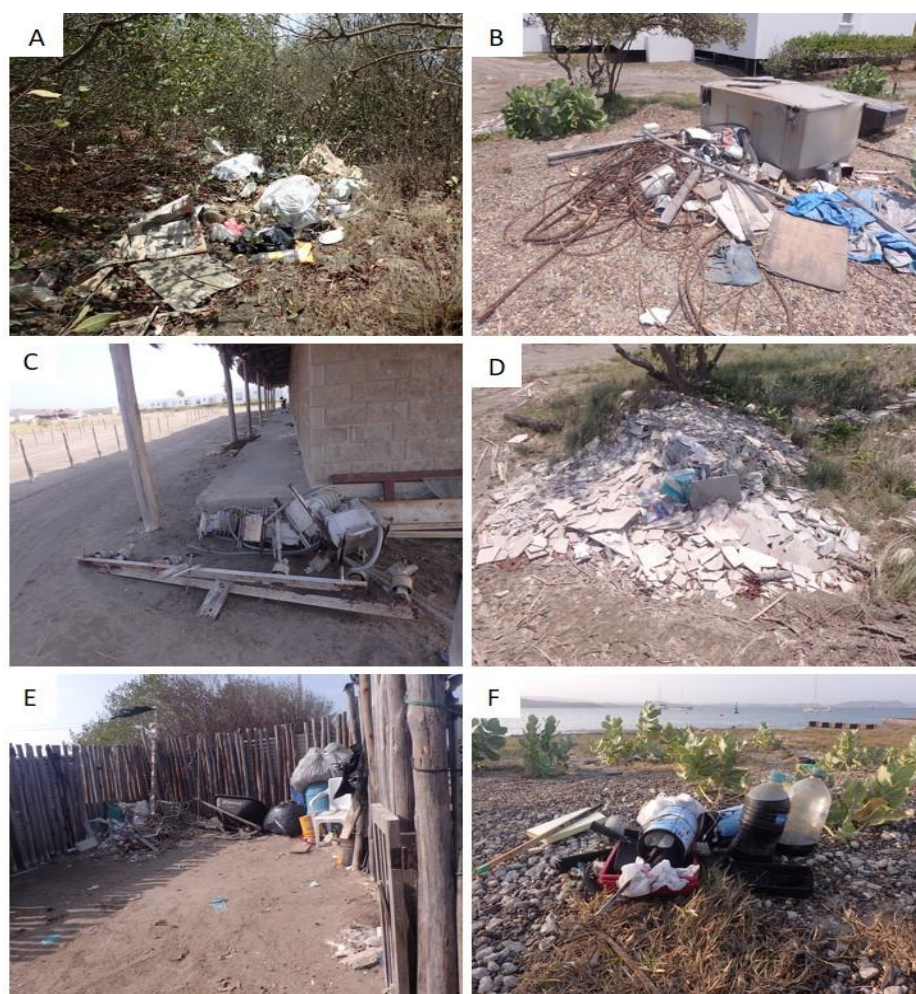
**Figura 5-8. Disposición inadecuada de residuos sólidos. (A y B); residuos metálicos y botes de pintura; (C) residuos de transformadores; (D) material de construcción; (E) centro de acopio de residuos; y (F) residuos de grasas y aceites. Fotos: Cristian Ruiz**

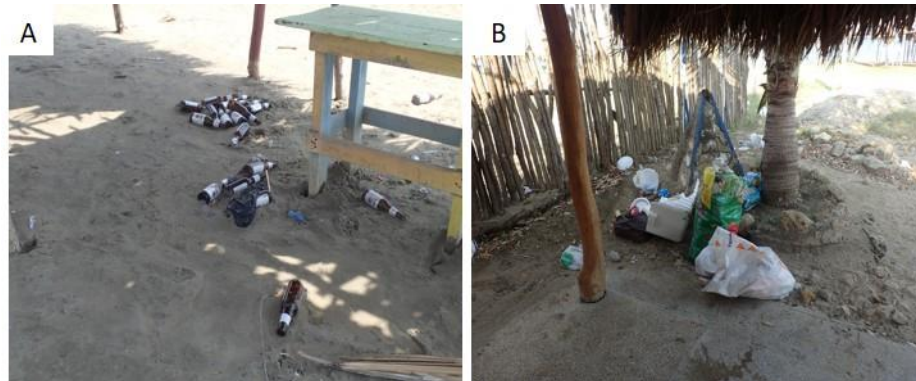
**Figura 5-9. Residuos sólidos en el sector de la playa de Puerto Velero (A) y Caño Dulce (B). Fotos: Cristian Ruiz.**

En algunas zonas de las playas de Puerto Velero y Caño Dulce se evidenció disposición inadecuada de residuos sólidos derivado de la actividad turística, ya que la mayoría de casetas

no presenta contenedores de basura, y en consecuencia los turistas dejan los residuos en la playa (Figura 4-9).

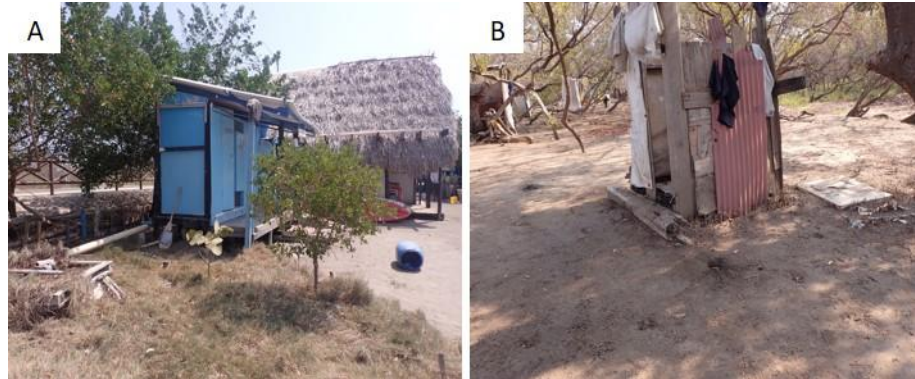
Figura 5-11. Poza séptica en un restaurante de Puerto Velero (A) y Letrina en el sector de Caño Dulce (B). Fotos: Cristian Ruiz.

El vertimiento de aguas residuales fue también severo, debido a que el sector no cuenta con servicio de alcantarillado y utilizan las pozas sépticas como sistema. Durante la salida a campo se observó que la mayoría de las pozas sépticas son construidas por los mismos pobladores de forma convencional y no cuentan con las características técnicas necesarias de diseño para el adecuado tratamiento de las aguas residuales, las cuales se infiltra en la arena de playa. La tala y el leñateo de manglar también se valoró en impacto severo, debido a la afectación en la provisión de servicios ecosistémicos, pérdida de cobertura y de hábitat.

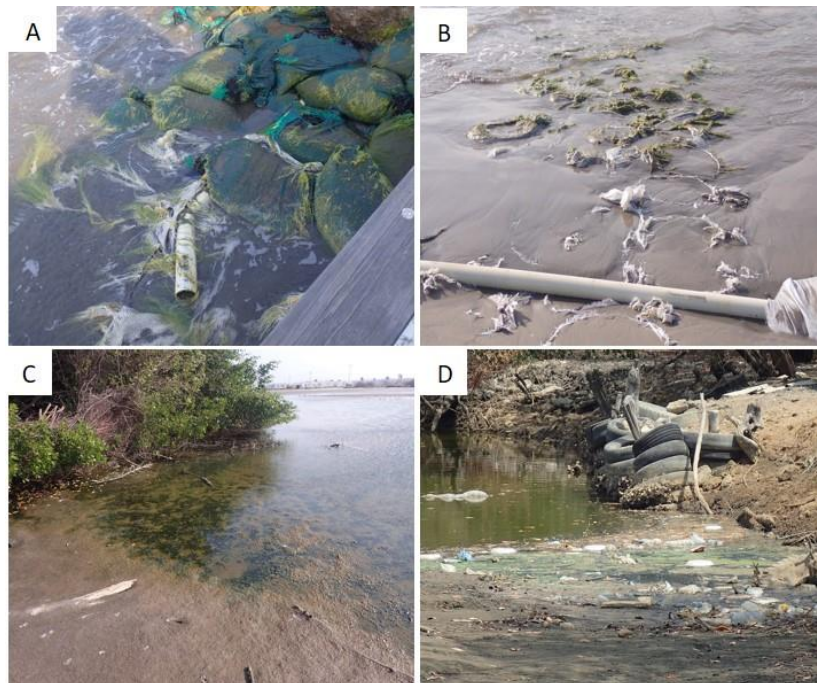
Figura 5-12. Presencia de macroalgas en las playas de Puerto Velero (A y B); salida de la PTAR marina Puerto Velero (C) y agua estancada en el sector de Caño Dulce (D). Foto: Cristian Ruiz.

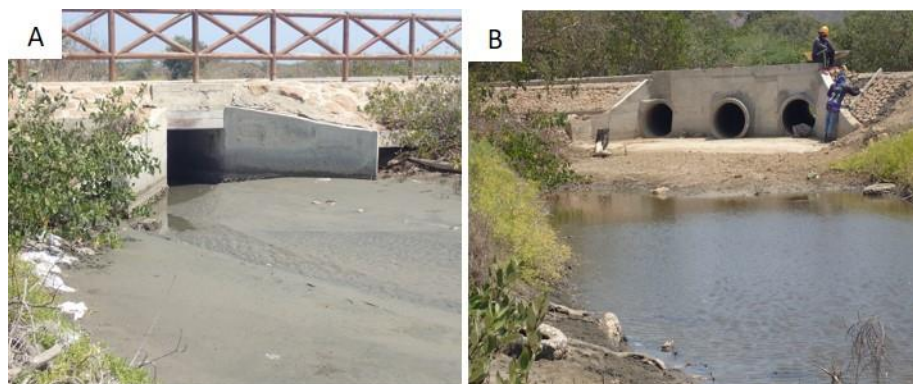
Figura 5-13. Canales que se conectan con la playa de Puerto Velero. Fotos: Cristian Ruiz.

En la ensenada se identificaron construcciones (Figura 5-13) para canalizar las aguas procedentes de lagunas costeras y de escorrentías que llegan a las playas de Puerto Velero y Caño Dulce, a través de las cuales pueden llegar también residuos sólidos de tipo orgánico e inorgánico y otros contaminantes. En la salida de campo se observó estancamiento de agua, cloración verde a oscura del agua y olores ofensivos.

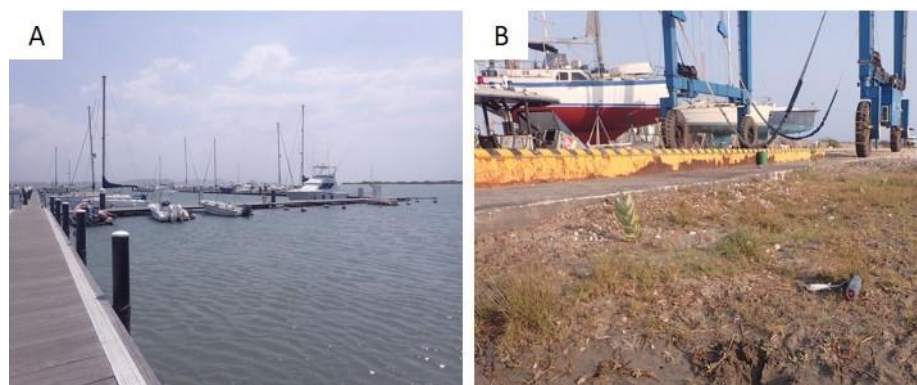
Figura 5-14. Embarcaciones en la marina de Puerto Velero (A) y mantenimiento de embarcaciones (B). Fotos: Cristian Ruiz.

En la marina de Puerto Velero se ubican diferentes tipos de embarcaciones (yates, veleros, lanchas con motor), las cuales pueden generar residuos oleosos como hidrocarburos, grasas y aceites, y aguas de sentina. En esta misma zona cerca de la playa se encuentra el área de mantenimiento, donde se generan residuos de tipo peligroso como residuos metálicos y de pintura, que, si no son manejados de forma adecuada, potencialmente pueden afectar las características naturales de la playa y el mar (Figura 5-14). En la playa de Caño Dulce las embarcaciones presentes en su mayoría son lanchas pequeñas de motor que se encargan de transportar turistas y productos pesqueros.

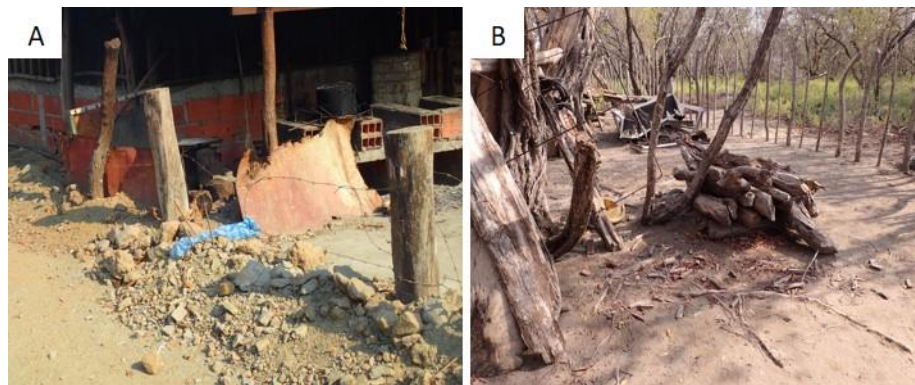
Figura 5-15. Tala de mangle y vegetación ubicada en el sector de Caño Dulce. Fotos: Cristian Ruiz.

La tala y leñateo es una de las problemáticas ambientales que se observaron en la zona de manglar de Caño Dulce, esta presión se presenta por los asentamientos humanos ubicados en toda la zona de playa. En los recorridos se pudo evidenciar que algunos habitantes del sector todavía cocinan con fogones de leña (Figura 5-15). También se encontraron áreas de manglar con árboles secos en pie, y que los lugareños aprovechan para talar. Esta problemática es común en diferentes manglares del Caribe ([Lema y Polanía, 2007](#); [Valle et al., 2011](#); [Blanco-Librero et al., 2013](#); [INVEMAR-MINAMBIENTE, 2018](#)), lo cual afecta la abundancia y distribución de los mangles, su biodiversidad y los servicios ecosistémicos ([Uribe y Urrego, 2009](#)).

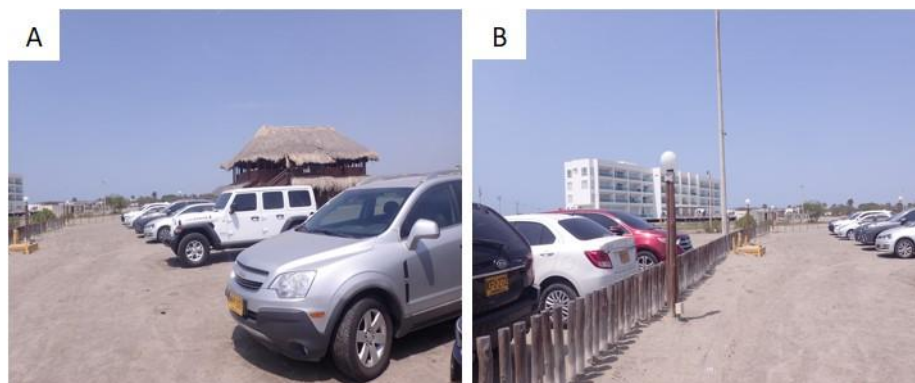
Figura 5-16. Zona de Parqueo al interior de las playas de Puerto Velero (A y B). Fotos: Cristian Ruiz.

En las playas de Puerto Velero y Caño Dulce se evidenciaron zonas de parqueadero para vehículos (Figura 5-16), lo cual ocasiona que la arena de la playa se compacte, además pueden ser fuente de residuos de combustible, grasas y aceites, entre otros residuos que se pueden generar.

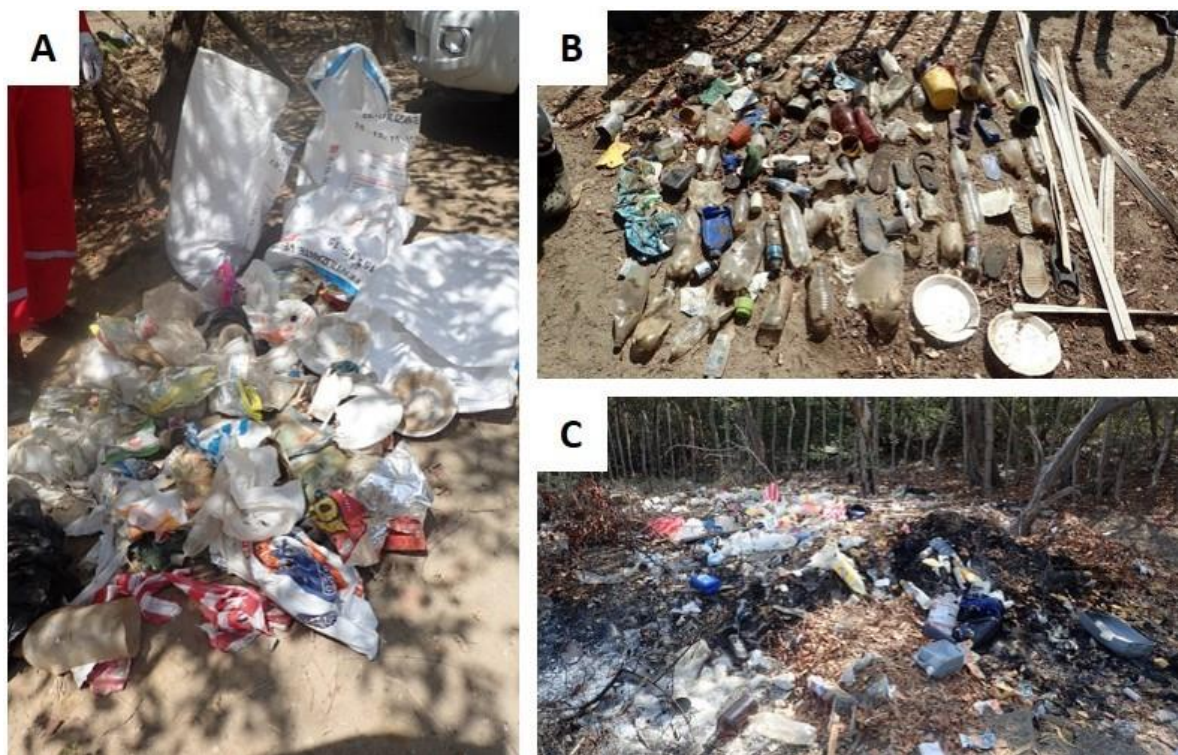
Figura 5-19. Tipos de basura marina recolectada en el manglar priorizado de Caño Dulce (A) y Puerto Velero (B). Zona de botadero a cielo abierto y quema de residuos sólidos identificado en la zona aledaña del área de muestreo en Puerto Velero (C).

De acuerdo con Triple [A.S.A. E.S.P \(2018\)](#) la frecuencia de recolección de residuos sólidos en las playas de Caño Dulce y Puerto Velero se realiza tres veces por semana en un punto de acopio ubicado en cada una de las playas y la disposición final de estos residuos sólidos se realiza en el Kilómetro 15 vía Tubará – Relleno Sanitario Parque Ambiental Los Pocitos. Sin embargo, a pesar de que la zona de manglar priorizada en Puerto Velero se encuentra colindante a viviendas de pescadores, no existe un punto de acopio cercano y carecen de equipamientos para la disposición adecuada de residuos sólidos, por tanto, se encontraron elevadas cantidades de basura marina en el suelo representados principalmente por el material plástico como botellas de bebidas, desechables de icopor, recipientes de aceite de motor, materiales de construcción, chancletas, entre otros (Figura 5-19B); así como también residuos de vidrio como botellas de

bebidas y de licor, cuya fuente principal se asocia a la inadecuada disposición de los residuos generados por la población cercana, la cual dispone los productos utilizados directamente en el manglar y en botaderos satélites cercanos a la zona priorizada donde también realizan la práctica de quema de basuras como métodos de limpieza (Figura 5-19 C).

La basura marina en la zona de manglar priorizada en Caño Dulce estuvo representada principalmente por material plástico, del cual los platos desechables de icopor, las bolsas de compras y mecatos fueron los más abundantes (Figura 5-19 A). Estos materiales, se encontraban acumulados en las raíces de mangle y en el suelo, lo cual podría estar afectando negativamente el hábitat de especies de crustáceos y moluscos, entre otros, y también podría afectar el establecimiento y supervivencia de las plántulas de mangle ([INVEMAR-MINAMBIENTE, 2018](#)).

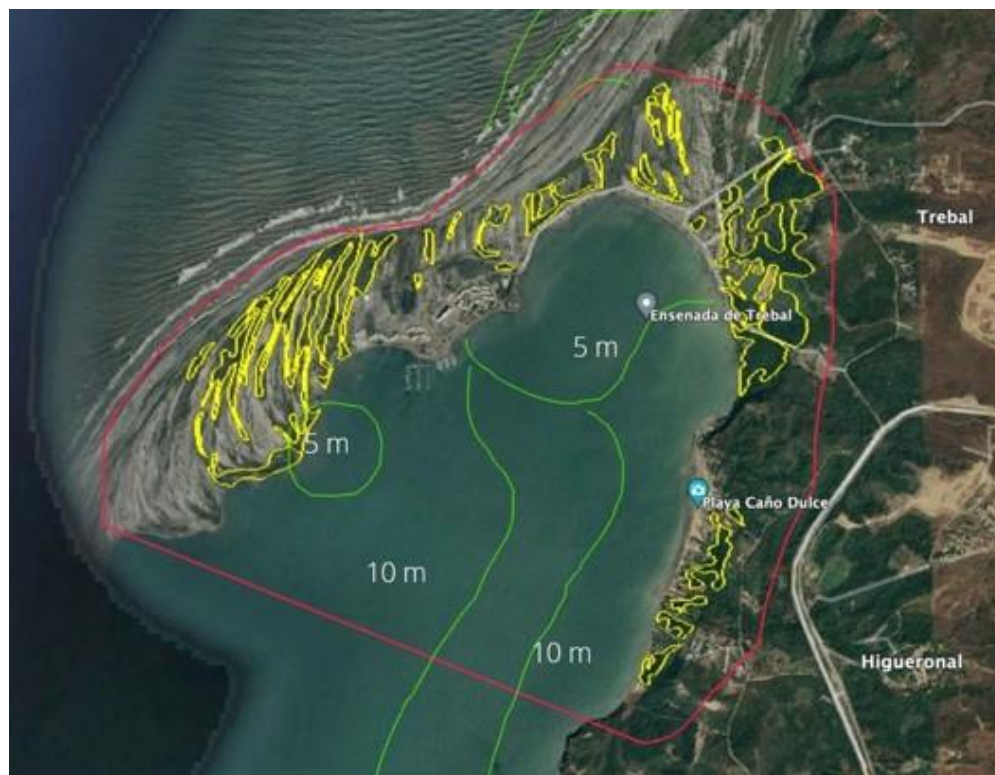
Figura 5-37. Ensenada Puerto Velero donde se muestra el polígono de estudio (línea roja), en amarillo el ecosistema de manglar, y en líneas verdes la batimetría de la zona.

La evaluación se llevó a cabo en la Bahía de Puerto Velero, como se muestra en el polígono rojo en la Figura 5-37 entre la isobata de 0 y 10 m.

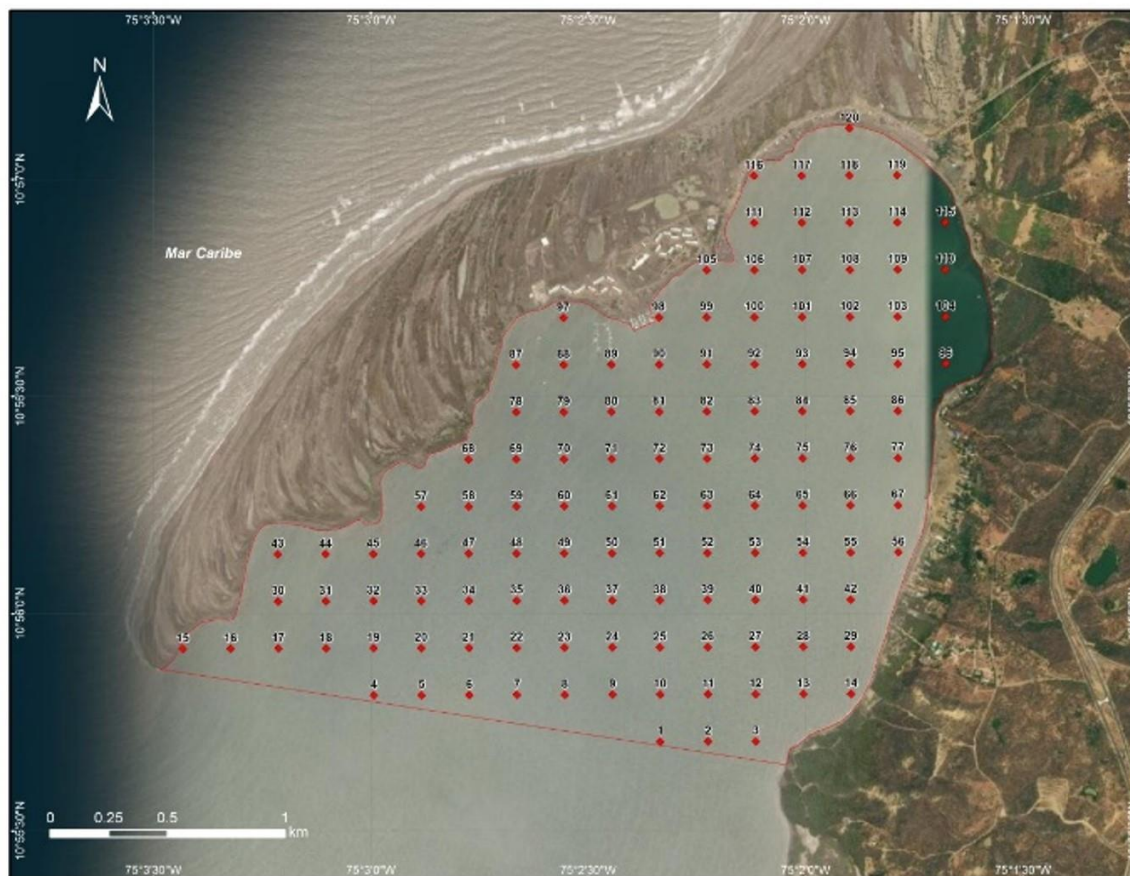
Previo a la salida de campo, se realizó el diseño de un mapa con una grilla de 125 puntos a evaluar, distanciados 200 m entre sí (Figura 5-38), esto con el fin de lograr abarcar la mayor cantidad de área para la determinación de la localización del ecosistema de pastos marinos a lo largo de la bahía.

Figura 5-38. Grilla de puntos a evaluar, establecida previamente a la salida de campo.

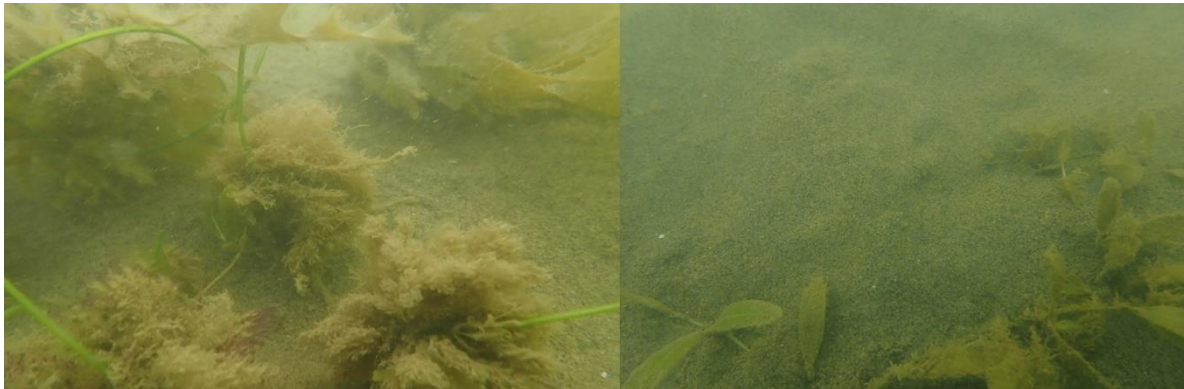
Esta unidad corresponde a parches mixtos de *Halodule wrightii* y *Halophila decipiens* acompañados de diversas macroalgas (Figura 5-44). Las condiciones son similares a la unidad monoespecífica de *Halodule wrightii*, de sedimento fino fangoso, alta turbidez y en ambientes someros.

Figura 5-44. Individuos de *Halodule wrightii*, *Halophila decipiens* y macroalgas en la Bahía de Puerto Velero – Atlántico

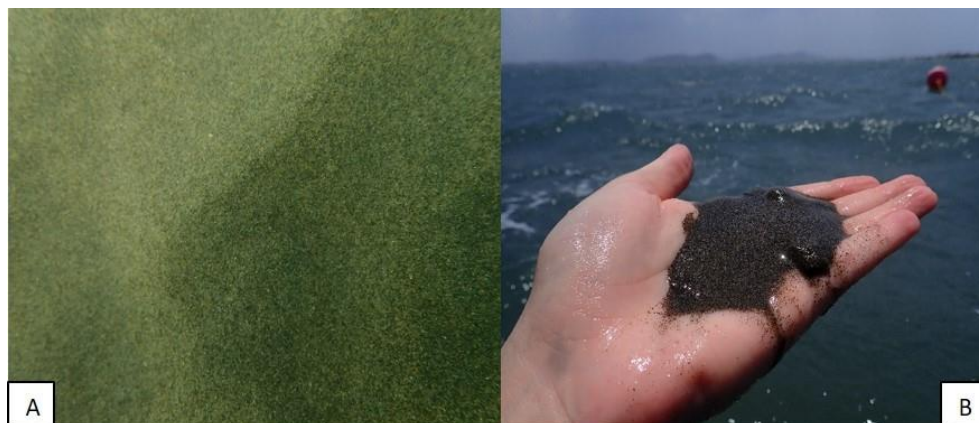
Destaca como uno de los fondos más comunes a lo largo del área, con una variación entre los tipos de grano que la componen. La presencia de este tipo de arenas permite el asentamiento de muchos organismos, entre los que destacan algunas de las especies de pastos marinos identificadas para el área. Cabe resaltar, que se encuentra más asociada a profundidades menores a los 2 metros, teniendo en cuenta que el tipo de grano en zonas más profundas tiende a ser mucho más fino, cambiando el sustrato a uno más denso y fangoso.

Figura 5-45. Zonas de arena encontradas a lo largo de Puerto Velero

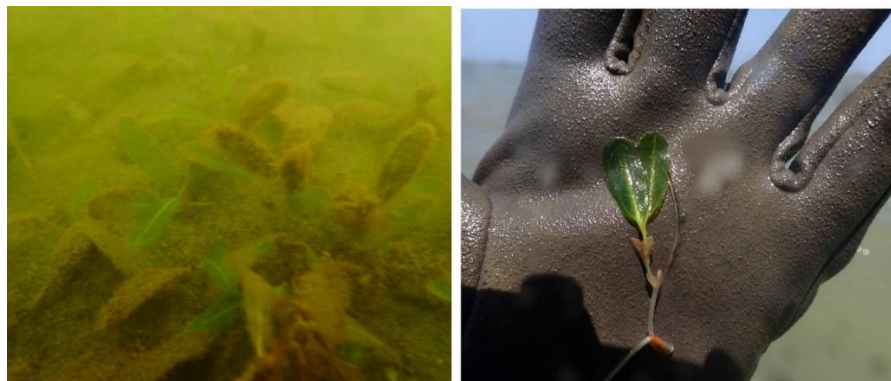
La zona sureste de la bahía es donde esta especie se encuentra más representada. Los parches se ubican sobre sustratos principalmente fangosos, acompañados de algunas macroalgas. La cobertura de la especie por lo general se encontró cercana al 10 %, con una densidad promedio de 700 vástagos/m<sup>2</sup>. La profundidad de ubicación de estos parches no supera 1 m, estando asociadas a zonas muy cercanas a la playa. Por efecto de la sedimentación que además causa una turbidez marcada en el área, algunas hojas se encuentran cubiertas por partículas, llegando a incluso a sepultarlas (Figura 5-46).

Figura 5-46. Parches de *H. decipiens* en la zona sureste de Puerto Velero

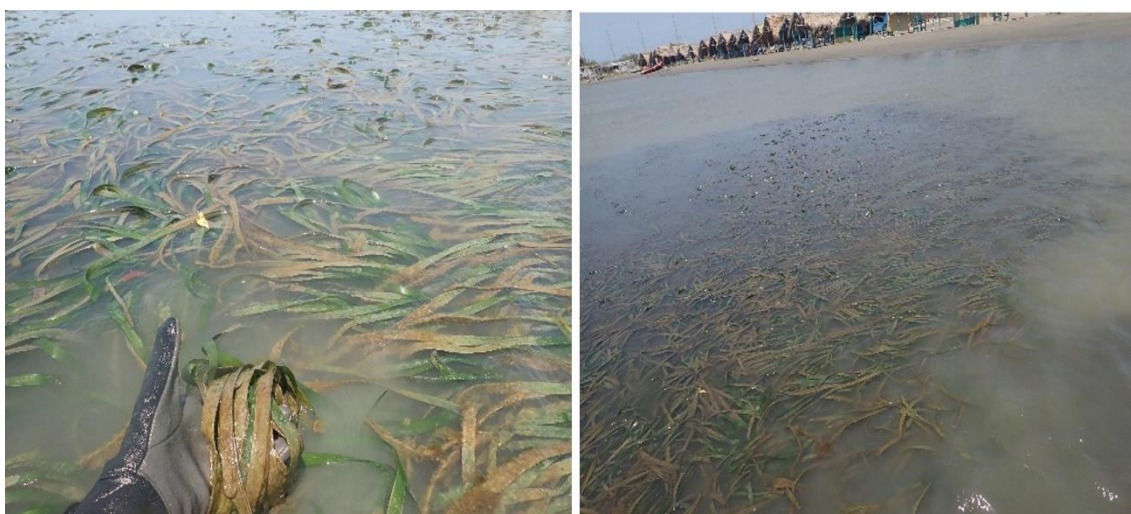
Los parches de esta especie se encontraron en la zona norte de Puerto Velero, conformando áreas circulares muy cercanas a la playa. Debido a la poca profundidad donde se ubican (por debajo de 1 m) y a la alta carga sedimentaria, la visibilidad del parche bajo el agua es prácticamente nula, impidiendo verificar con certeza la presencia de invertebrados asociados, reduciendo esto solo a identificar la presencia de ascidias que se asientan en las hojas. Tal como sucede en otros casos, las hojas se encuentran parcialmente recubiertas por partículas de sedimento (Figura 5-48).

Figura 5-48. Parches de *T. testudinum* en el sector norte de Puerto Velero
