# PROYECTO HERRAMIENTAS T  CNICO-CIENT  FICAS COMO SOPORTE A LA GESTI  N AMBIENTAL DE LA CORPORACI  N AUT  NOMA REGIONAL DEL ATL  NTICO- CRA EN LA ZONA COSTERA DEL DEPARTAMENTO DEL ATL  NTICO

**CONVENIO INTERADMINISTRATIVO No. CV 008 DE 2023 CRA- INVEMAR**  
**Informe T  cnico Final – ITF – PRY-CAM – 008-23**

Instituto de Investigaciones Marinas y Costeras "Jos   Benito Vives De Andr  s "-  
INVEMAR

Santa Marta, diciembre de 2023

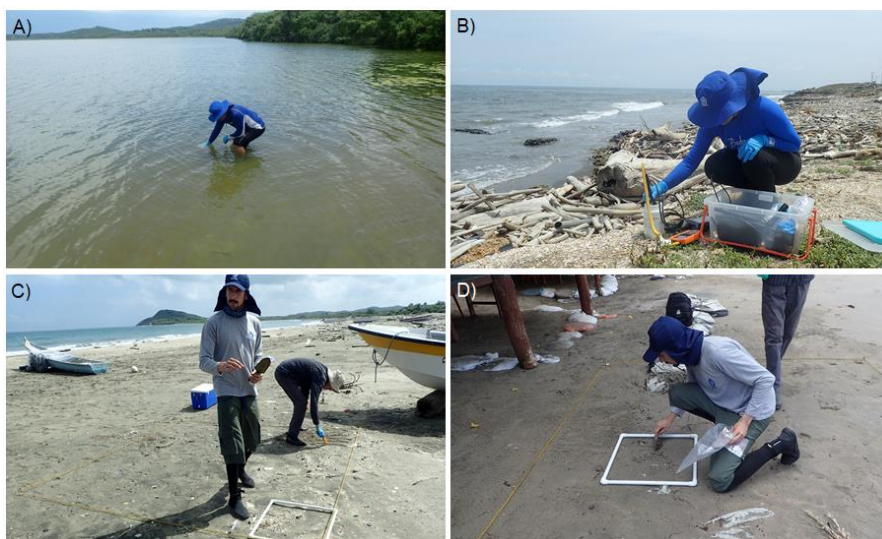
Figura 4-2. Actividades de muestreo realizadas en la salida de campo REDCAM Atlántico. Recolección de muestras en Rincón Hondo (A), mediciones de parámetros *in situ* en Punta Roca para el análisis de calidad de aguas (B),

recolección de muestras para el análisis microplásticos y basura marina en playas (C y D). Fotos: Programa CAM – INVEMAR.

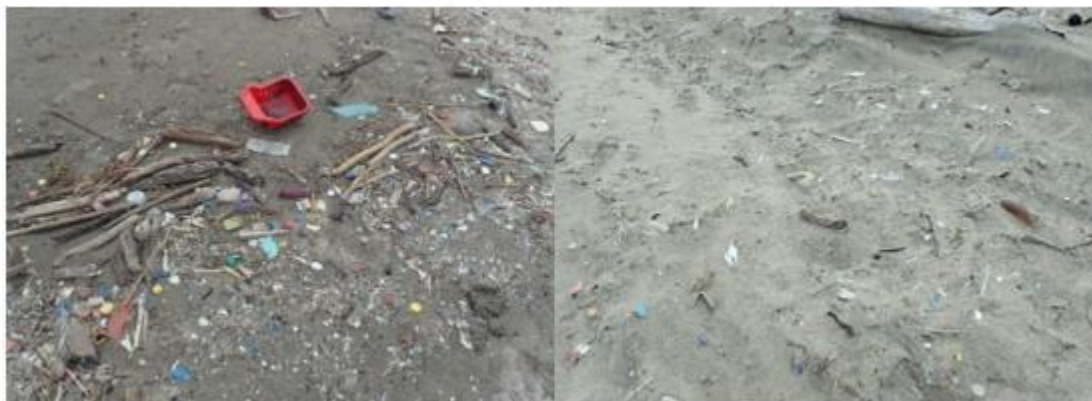
Figura 4-19. Basura marina y microplásticos observados en playa Punta Astillero en el departamento del Atlántico en el mes de septiembre de 2023.

Se evidenció una concentración de microplásticos en Punta Astillero similar a los muestreos realizados en temporada de seca en febrero-marzo de 2022 (3.657,6 ítems/m<sup>2</sup>, [INVEMAR, 2022](#)). Resultados que reflejan y destacan que Punta Astillero es un sitio donde se está presentando acumulación por contaminación plástica, asociado a la incidencia de las fuentes de contaminación por actividades antrópicas, la dinámica marino-costera y las corrientes oceánicas. Se destaca la contribución del río Magdalena, que transporta residuos hacia las zonas costeras (Figura 4-19). Adicionalmente, debido a la ausencia de una barrera viva de mangle a lo largo de la línea costera, permite que el viento lleve directamente los desechos a la playa, facilitando su disposición y acumulación en áreas cercanas a las playas y manglares ([Rangel-Buitrago et al., 2021](#)).

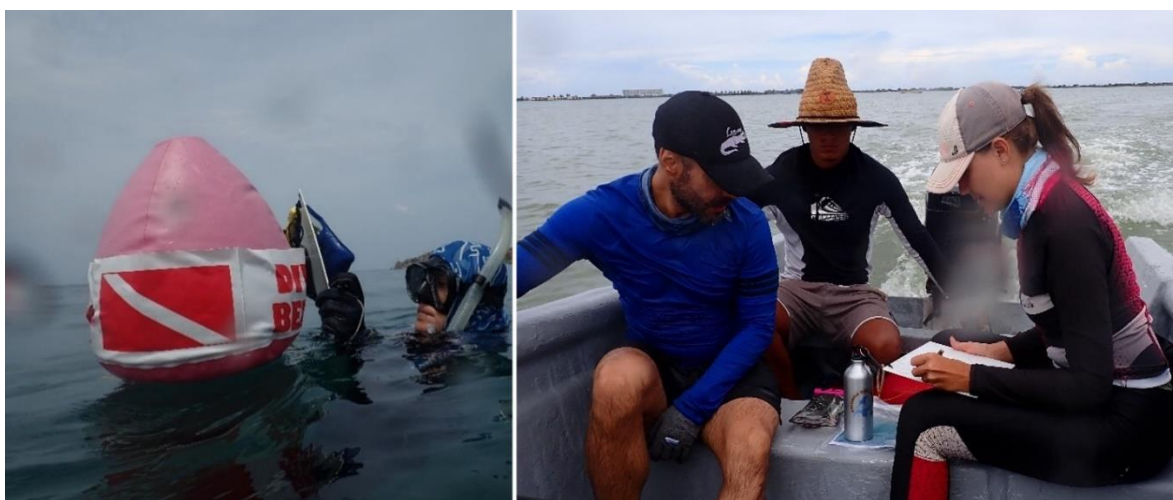
Figura 5-2. Procedimiento de ubicación de puntos de interés para el muestreo a través de boyas y GPS.

Para acceder a cada punto se viajó en lancha utilizando un GPS como navegador, cuando el dispositivo indicó la presencia del punto a menos de 5 m de distancia, se lanzó una pesa atada a una boya mediante una cuerda, prosiguiendo a marcar el punto con el GPS (Figura 5-2). A continuación, se anotó el número del punto y la profundidad, tomando una fotografía de la anotación realizada. Ya en el fondo se utilizó una tabla guía para anotar el porcentaje de cobertura de los diferentes grupos allí presentes, así como del tipo de sustrato. Para acompañar dicha lectura en cada punto se procedió a tomar fotografías capturando información general del paisaje y en caso de estar presentes, de los organismos allí encontrados.

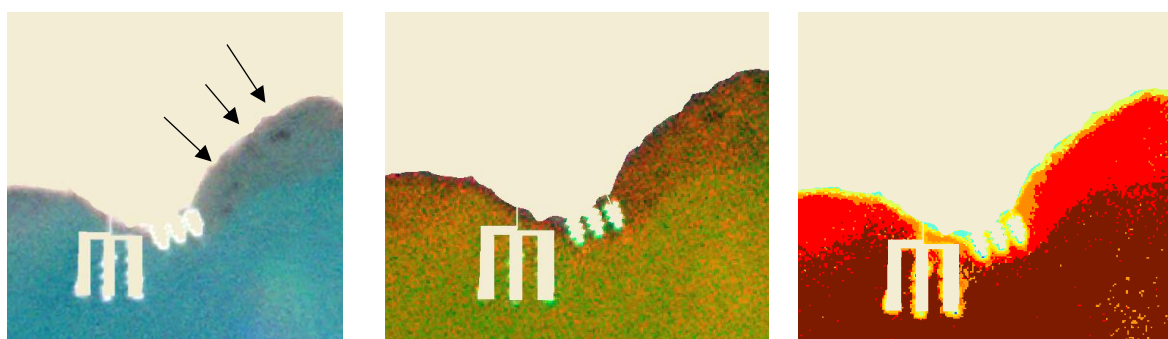
Figura 5-7. Visualización de la porción marina de Puerto Velero con base en A. Clasificación No supervisada Iso Cluster, B. Clasificación Supervisada Random Forest, y C. Visualización con componentes principales.

Para el análisis de las imágenes de satélite se realizaron pruebas de clasificación no supervisada en ArcGIS 10.8 y pruebas supervisadas con el clasificador Random Forest en Google Earth Engine utilizando 2, 3 y 4 clases como áreas de entrenamiento, sin embargo, los resultados no fueron satisfactorios, lo anterior debido a la baja visibilidad en la columna de agua y al pequeño tamaño de los parches de pastos marinos donde el promedio de tamaño es de 0,03 ha, por ello, la interpretación visual junto con la identificación de patrones espaciales fue adecuado y permitió la construcción del insumo cartográfico (Figura 5-7 y Figura 5-8).

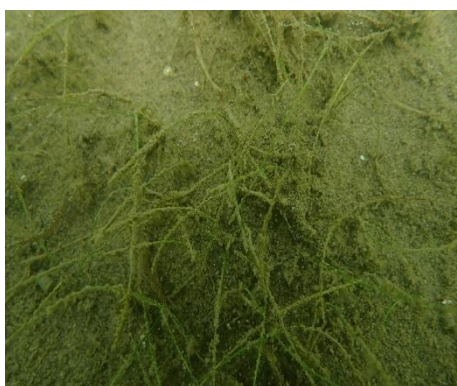
Figura 5-12. Pastos marinos dispersos, *Halodule wrightii*. Fotos: Andrés Acosta

- **Pastos marinos dispersos:** Fondos predominantemente arenosos que corresponden a un área de parches con presencia *Syringodium filiforme*, *Halodule wrightii* (Figura 5-12) y *Halophila decipiens*, los cuáles se encontraban de forma dispersa a lo largo del área, con coberturas que de forma general no superaban el 15%. De forma general no se evidenciaron afectaciones de origen antrópico en el área, pese a la alta sedimentación habitual que allí tiene lugar.

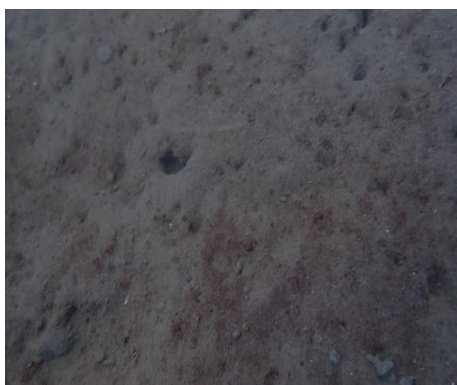
Figura 5-13. Sedimentos bioturbados característicos en el sector de Puerto Velero. Foto: Andrés Acosta

- **Sedimentos bioturbados:** Fondos blandos con sustratos lodosos, limosos o arenosos en los que la presencia de organismos bentónicos no es conspicua. En algunos puntos específicos pueden encontrarse presencia de macroalgas y de algas cespitosas, sin

embargo, estas no representan una cobertura destacada. Se destaca que esta zona de sedimentos puede encontrarse desde los pocos cm de profundidad, hasta alrededor de los 8 m, en la parte más central de la bahía (Figura 5-13).

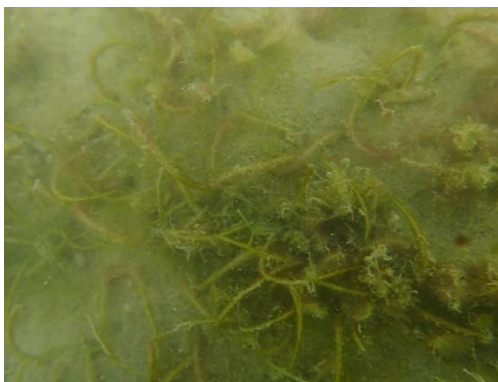
Figura 5-15. Sedimentos bioturbados – *Syringodium filiforme* Foto: Andrés Acosta

- ***Syringodium filiforme*:** Son lugares con presencia de pasto marino de esta especie que pueden llegar a formar parches reconocibles y fácilmente diferenciables del sustrato que las rodea. En estos lugares la cobertura de pasto marino es mayor que en la categoría de parches de pastos mixtos dispersos, llegando a superar el 25%. Se evidenció en una buena condición, pese a la turbidez que suele presentarse en el área (Figura 5-15).

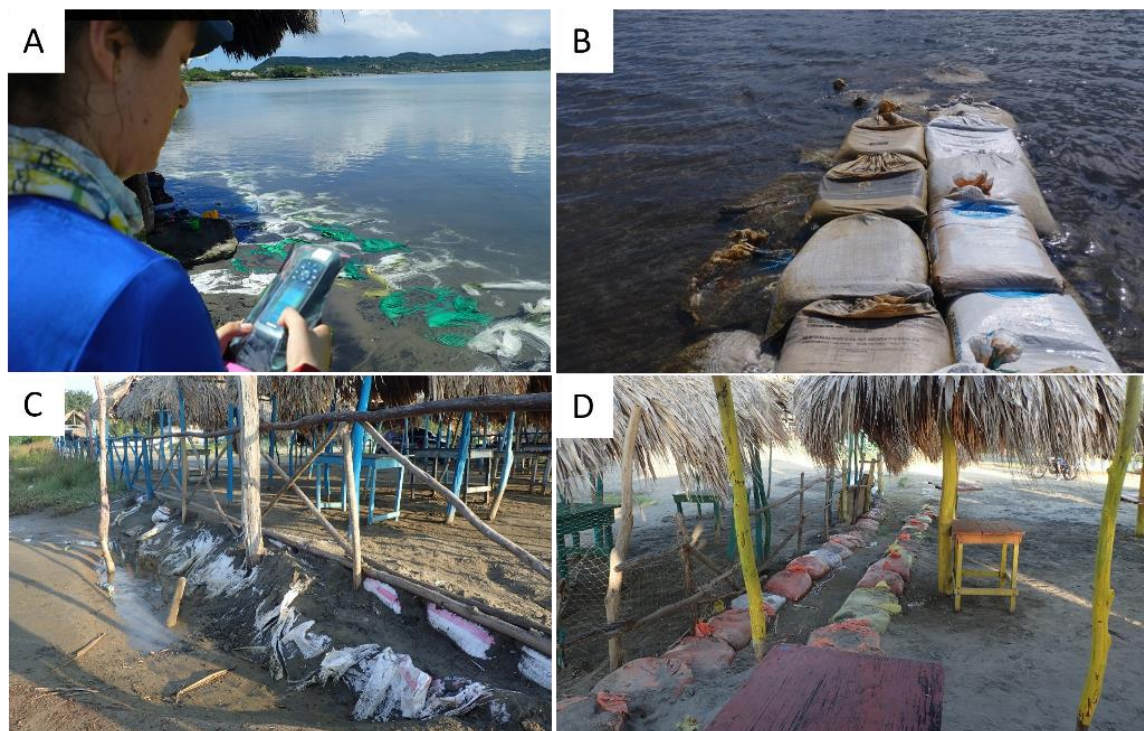
Figura 5-22. Rellenos de playa con sacos de arena en el sector de Puerto Velero (A, B) y sector de Caño Dulce (C, D).  
Fotos: Cristian Ruiz.

Los rellenos de playa con costales de plástico obtuvieron un total de diecinueve (19) impactos, de los cuales cuatro (4) están en la categoría crítica, cinco (6) en severos, nueve (8) en moderados y uno (1) es irrelevante (Anexo 7); estos rellenos son el resultado de las soluciones propuestas por la comunidad para detener la erosión costera que se está presentando en la zona. La mayoría de los rellenos identificados están en estado de degradación, generando residuos plásticos y microplásticos en el agua.

El control de la erosión con sacos de arena, igualmente tuvo una puntuación alta de influencia ya que, a causa de la degradación natural de los sacos plásticos que contienen la arena, se desprenden fragmentos grandes de material debido a la fragmentación y posteriormente son una fuente de microplásticos que llegan a los pastos marinos, sobre estos sacos también se observan macroalgas y hay una relación débil o de causa indirecta con el tráfico de embarcaciones ya que al generarse mayor amplitud de playa el atractivo turístico es mayor y aumenta un poco el tráfico de embarcaciones.

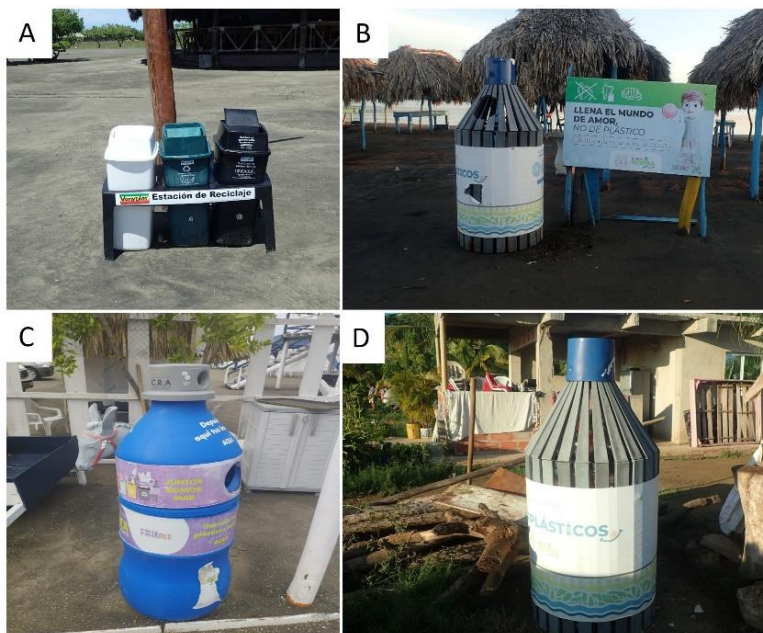
Figura 5-23. Puntos ecológicos de recolección de plástico sector Puerto Velero (A, B, C) y sector Caño Dulce (D).  
Fotos: Cristian Ruiz

En los recorridos se observó una disminución de los residuos sólidos dispuestos de manera inadecuada en comparación al año 2022, tanto en el sector de Puerto Velero (playa y la marina) como en el sector de Caño Dulce, donde se observaron puntos ecológicos de residuos plásticos y contenedores de basura (Figura 5-23). Sin embargo, en el sector cercano al manglar y en algunos sectores de la playa se encontraron puntos de acumulación de residuos sólidos, principalmente de material de vidrio, textiles, madera, cartón y restos de electrodomésticos (Figura 5-24). La mayor procedencia de estos residuos está asociada a la disposición inadecuada en la playa de Caño Dulce, en particular en la zona de pescadores, que manifestaron que no cuentan con un sistema de recolección de residuos, razón por la cual optan por quemarlos o enterrarlos en sitio.

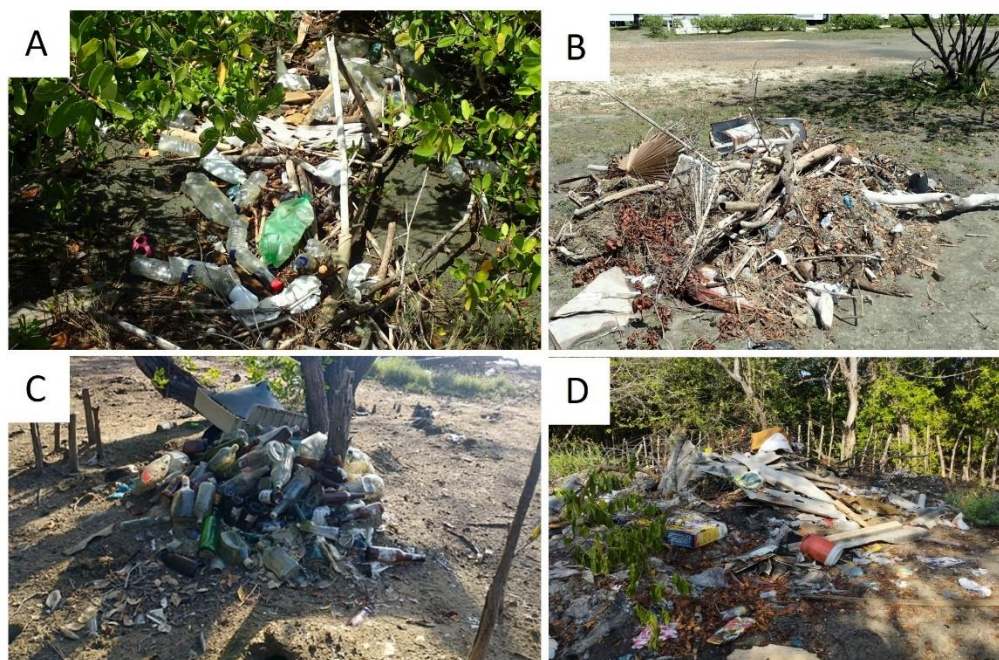
Figura 5-24. Residuos sólidos identificados al interior del manglar de la marina de Puerto Velero (A), residuos de material vegetal en la playa de Puerto Velero (B) y puntos de acumulación de diferentes residuos sólidos, en especial, plástico, vidrio y electrodomésticos en el sector de Caño dulce en la zona de pescadores (C y D). Fotos: Cristian Ruiz.

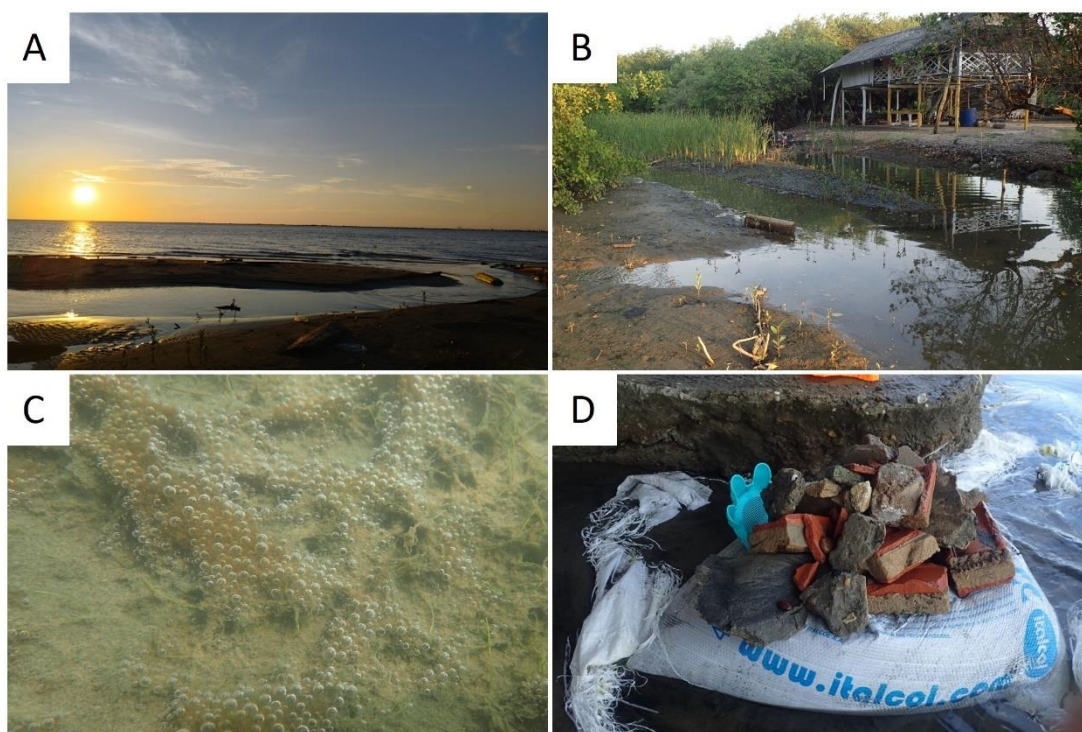
Figura 5-26. Desembocadura del arroyo Trebal en la playa de Caño Dulce (A y B), Sedimentación- materia orgánica sobre parche de pasto marino (c). Residuos de construcción en el cuerpo de agua (D). Fotos: Cristian Ruiz.

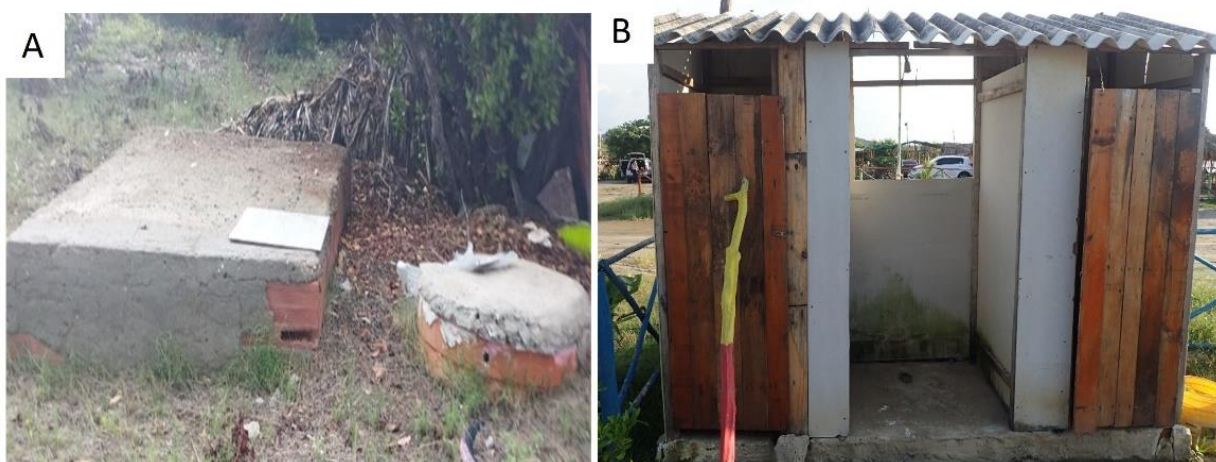
Figura 5-27. Pozas sépticas en el sector de la playa de Puerto Veleró (A) y baño con su poza séptica en el sector de Caño Dulce (B). Fotos: Cristian Ruiz.

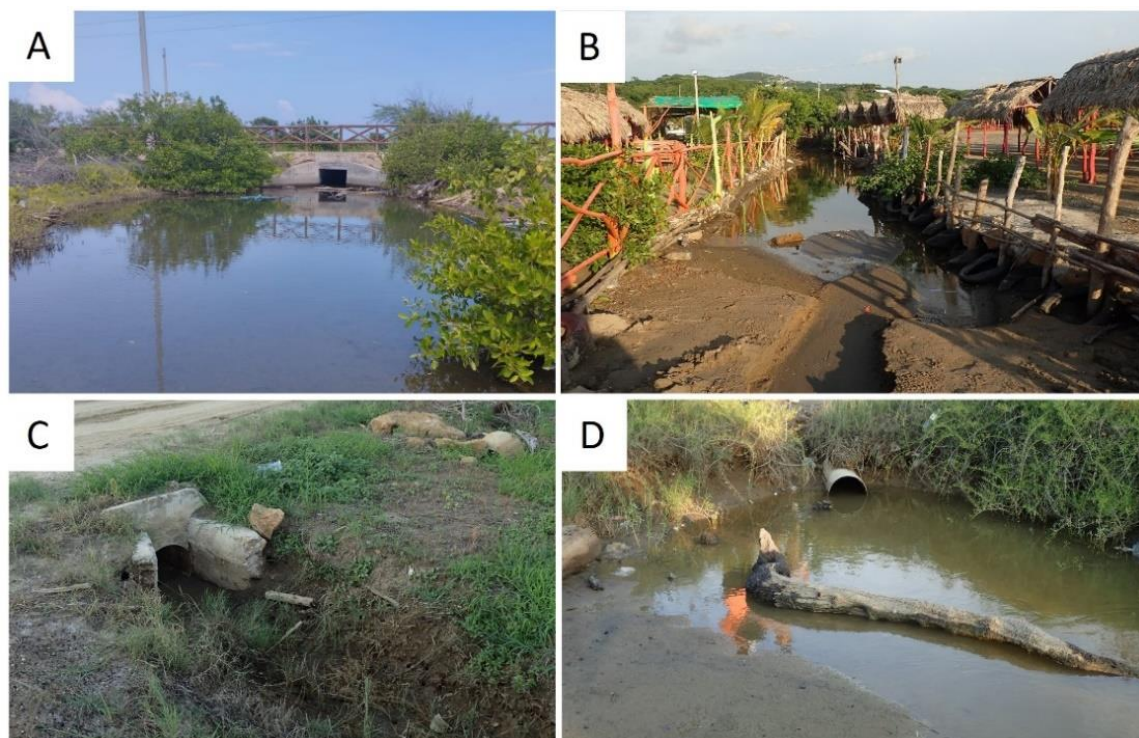
Figura 5-28. Canales y caños que se conectan con la playa de Puerto veleró y Caño dulce (A y B), canal de aguas lluvias en el sector de Caño Dulce (C y D). Fotos: Cristian Ruiz.

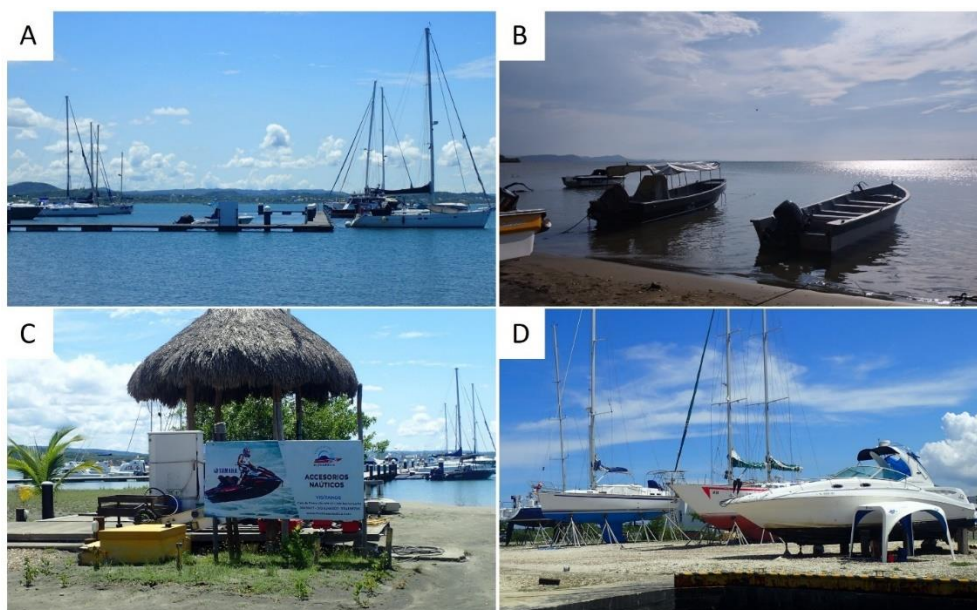
Figura 5-29. Fondeo de Embarcaciones en la marina de Puerto Velero (A) y fondeo de embarcaciones de pescadores en la playa de Caño Dulce (B), zona de mantenimiento de embarcaciones (C y D). Fotos: Cristian Ruiz.

Los inadecuados procedimientos de tanqueo y mantenimiento de las embarcaciones que en ocasiones no son realizadas en tierra, pueden ocasionar contaminación del agua por derrames accidentales de combustible o vertimiento de sustancias oleosas, grasa o aceite, pueden llevar a la degradación de las praderas de pastos marinos. Es importante mencionar que los pastos marinos son considerados bio-indicadores de la calidad del ambiente, por lo que alteraciones negativas en la estructura y cobertura, se manifiestan como una baja calidad del agua ([Arellano-Méndez et al., 2016](#))

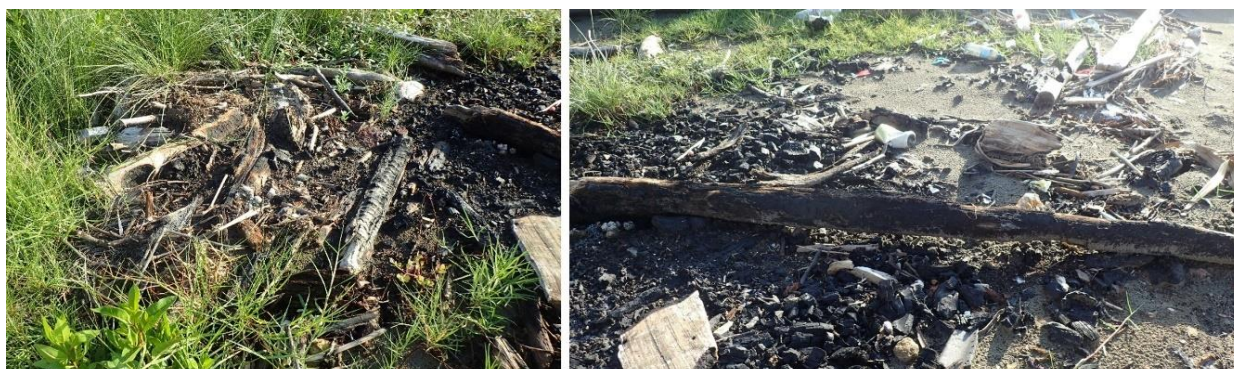
Figura 5-30. Quemas de residuos en la playa de Caño Dulce. Fotos: Cristian Ruiz.

Las quemas de residuos se observaron en el sector de caño Dulce cerca de la zona de pescadores (Figura 5-30), las cuales son realizadas principalmente por la comunidad que está asentada en el sector norte de la playa, argumentando que no cuentan con el servicio de recolección, por lo cual muchos de ellos utilizan este método de eliminación o en ocasiones los entierran.

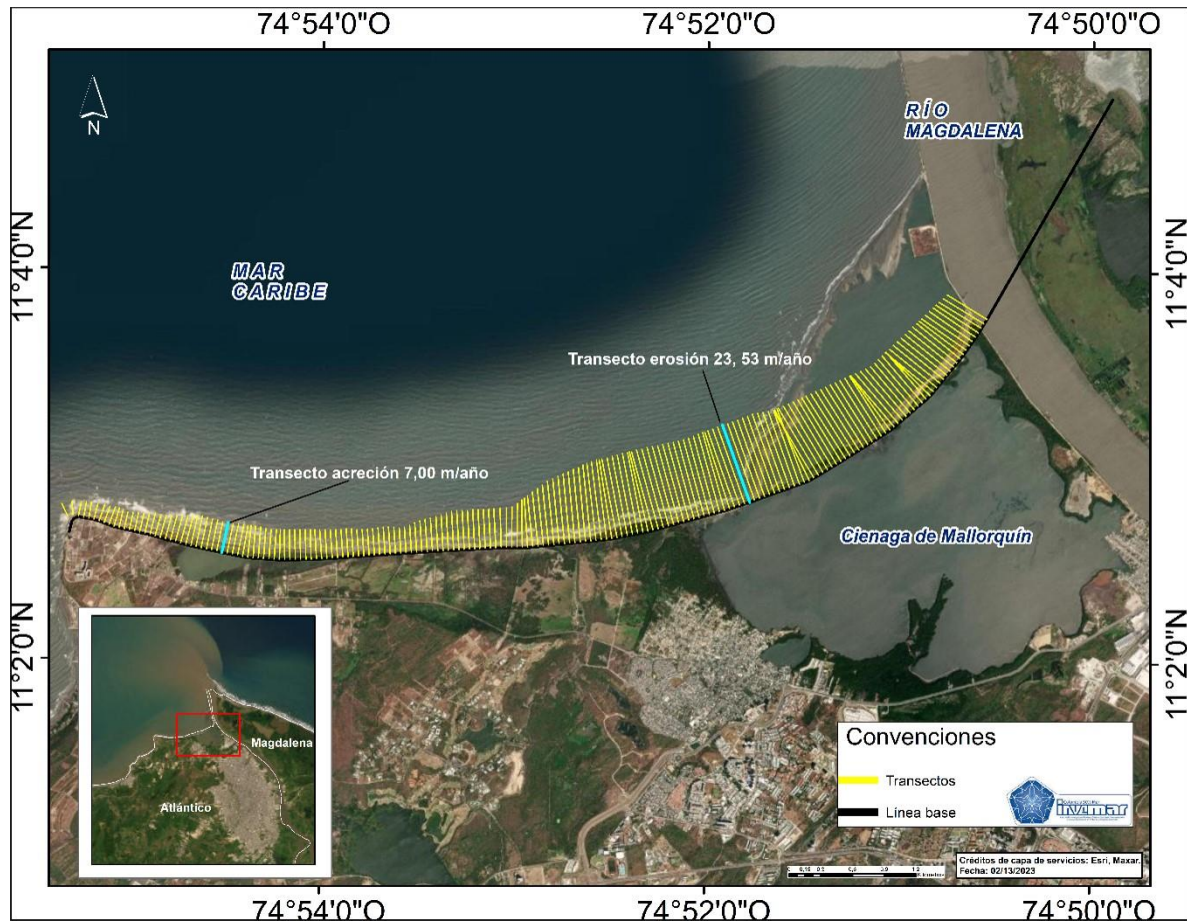
Figura 6-20. Localización del transecto con la tasa de cambio máxima negativa y positiva.
