# GENERACIÓN DE INFORMACIÓN TÉCNICO-CIENTÍFICA COMO SOPORTE A LA GESTIÓN AMBIENTAL DE LA CORPORACIÓN AUTÓNOMA REGIONAL DEL ATLÁNTICO- CRA EN LA ZONA COSTERA DEL DEPARTAMENTO DEL ATLÁNTICO

**CONVENIO INTERADMINISTRATIVO No. CV 004 DE 2024 CRA- INVEMAR**  
**Informe Técnico Final – ITF – PRY-CAM – 007-24**

Instituto de Investigaciones Marinas y Costeras "José Benito Vives De Andrés" -  
INVEMAR

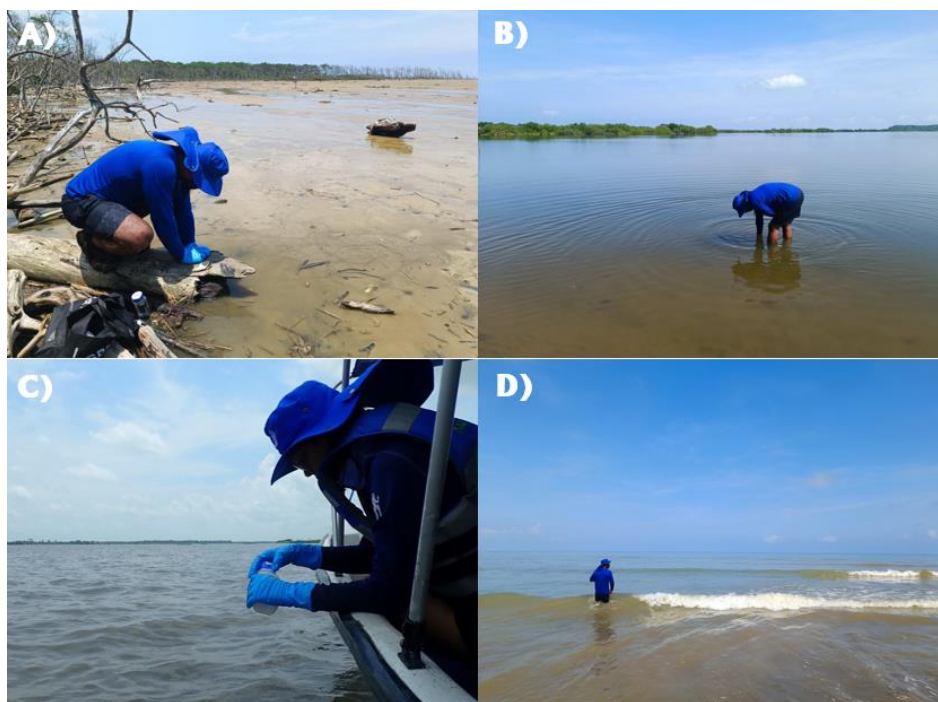
Figura 4-2. Actividades de muestreo realizadas en la salida de campo REDCAM Atlántico. Recolección de muestras de calidad de agua y sedimentos en Ciénaga de Balboa (A), Rincón Hondo (B), estación Las Flores (C) y Playa Santa Verónica (D) para el diagnóstico de calidad de aguas y sedimentos. Fotos: Programa CAM – INVEMAR.

Se cumplió el plan de muestreo ([Anexo 1](#)) y se midieron los parámetros *in situ* (temperatura, salinidad, pH, conductividad, oxígeno disuelto, porcentaje saturación de oxígeno, y transparencia; Tabla 4-2) usando equipos portátiles previamente calibrados. Asimismo, se recolectaron muestras de agua para la determinación de variables fisicoquímicas, microbiológicas, metales pesados y contaminantes orgánicos (Figura 4-2).

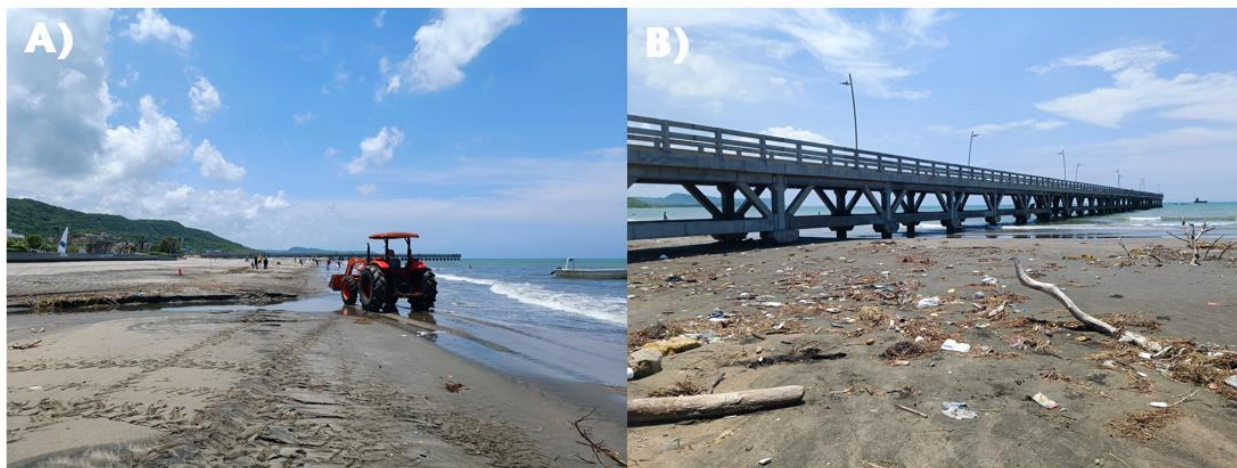
Figura 4-21. Actividades antrópicas (A) y basura marina (B) en la playa Puerto Colombia en el departamento del Atlántico, registrada en septiembre de 2024.

Durante el muestreo, se observó la presencia de basura marina en todas las playas turísticas muestreadas (Figura 4-21), con abundancias entre 0,07 ítems/ $\text{m}^2$  y 4,0 ítems/ $\text{m}^2$  (Figura 4-21). Las playas que obtuvieron mayores abundancias de basura marina correspondieron a Puerto Colombia (4,0 ítems/ $\text{m}^2$ ) y Punta Astillero (1,62 ítems/ $\text{m}^2$ ; **Error! No se encuentra el origen de la referencia.**4). Mientras que las playas que presentaron menor concentración de basura marina fueron las playas de Caño Dulce (0,11 ítems/ $\text{m}^2$ ) y Puerto Velero (0,07 ítems/ $\text{m}^2$ ).

Se identificó que la playa de Puerto Colombia presentó un aumento en la abundancia de basura marina con respecto a lo obtenido para el mes de septiembre de 2023 (0,29 ítems/m<sup>2</sup>; [Pacheco et al., 2024](#)), el incremento está influenciado por la incidencia de residuos provenientes del río Magdalena, el cual desemboca en Bocas de Ceniza ubicado en inmediaciones de esta playa, además del aporte turístico y urbano, observado en el área. No obstante, se observó en las demás playas turísticas del Atlántico una disminución en la concentración de basura marina con respecto al año 2023 (Punta Astillero: 7,2 ítems/ m<sup>2</sup>; Santa Verónica: 1,24 ítems/m<sup>2</sup>; Caño Dulce: 0,44 ítems/ m<sup>2</sup>; Puerto Velero: 0,29 ítems/ m<sup>2</sup>; Salgar: 1,04 ítems/m<sup>2</sup>; [Pacheco et al., 2024](#)). La playa Punta Astilleros, en el 2024, se posicionó entre las mejores playas del Caribe y como la mejor playa rural de Colombia ([Herrera, 2024](#)), relacionado al control y apoyo en la gestión de residuos en la zona, lo que implicó una disminución en la basura marina en la playa (Figura 4-22).

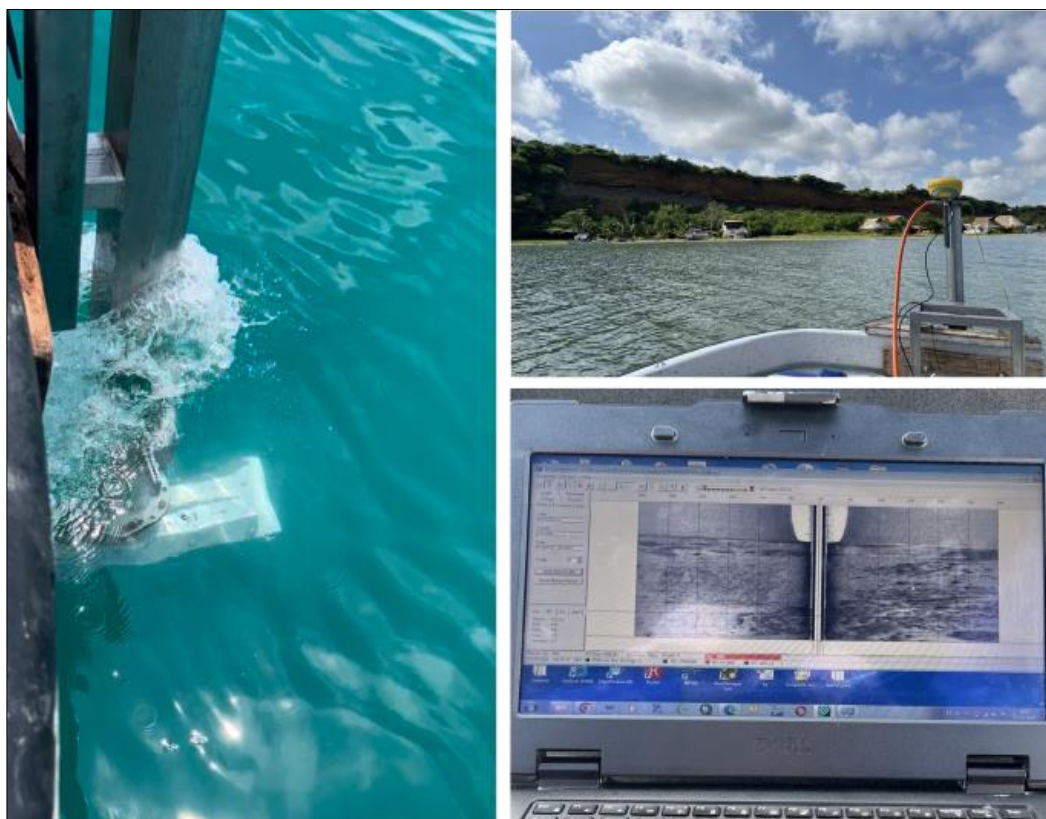
Figura 5-4. Adquisición de información de Sonar de Barrido Lateral en el sector de Puerto Velero (Izq.). Sistema global de navegación GNSS (Global Navigation Satellite System) con antena externa (Der. sup). Imagen en tiempo real del fondo marino en escala de grises (Der. inf). (Fuente: Programa de Geociencias marinas y costeras)

Para establecer la ubicación y extensión de áreas coralinas en el sector de Puerto Velero, se llevó a cabo la adquisición de información de sonar de barrido lateral sobre un área aproximada de 6 km<sup>2</sup>; entre el 2 y el 7 de septiembre de 2024 (Figura 5-4). Para este propósito se implementó el sistema de adquisición acústico SES2000 – *Sidescan Extension* (INNOMAR) el cual opera con una frecuencia de 100 KHz. Para el sistema de posicionamiento espacial de datos, se utilizó un sistema global de navegación GNSS (Global Navigation Satellite System) tipo GEOMAX con antena externa (Figura 5-4). La estimación de la velocidad promedio del sonido en la columna de agua se determinó con el sensor Digibar PRO de Teledyne.

El sistema acústico emite ondas de sonido que se propagan en dos direcciones a lo largo de la columna de agua, formando un haz perpendicular a la dirección del movimiento. Estas ondas interactúan con el fondo marino y son reflejadas, fenómeno conocido como retrodispersión. El sonar capta estas ondas reflejadas, permitiendo generar imágenes de alta resolución que muestran la estructura y características físicas del fondo (relieve, textura, densidad, tamaño de grano, entre otras) (Johnson y Helferty, 1990). Por ejemplo, Los fondos duros, como rocas o corales, generan una mayor retrodispersión debido a su alta reflectividad, produciendo ecos más intensos y definidos en las imágenes. Por otro lado, los fondos blandos, como sedimentos o arena, tienen una respuesta de retrodispersión más baja, lo que genera ecos más débiles y menos contrastados. Las propiedades del fondo, como la rugosidad, dureza y sombras acústicas generadas por los fondos marinos son procesadas por el sonar para traducir la cantidad de energía retrodispersada en una imagen digital. Esta imagen se representa en una escala de grises, lo que permite visualizar diferentes detalles del fondo marino (Figura 5-4).

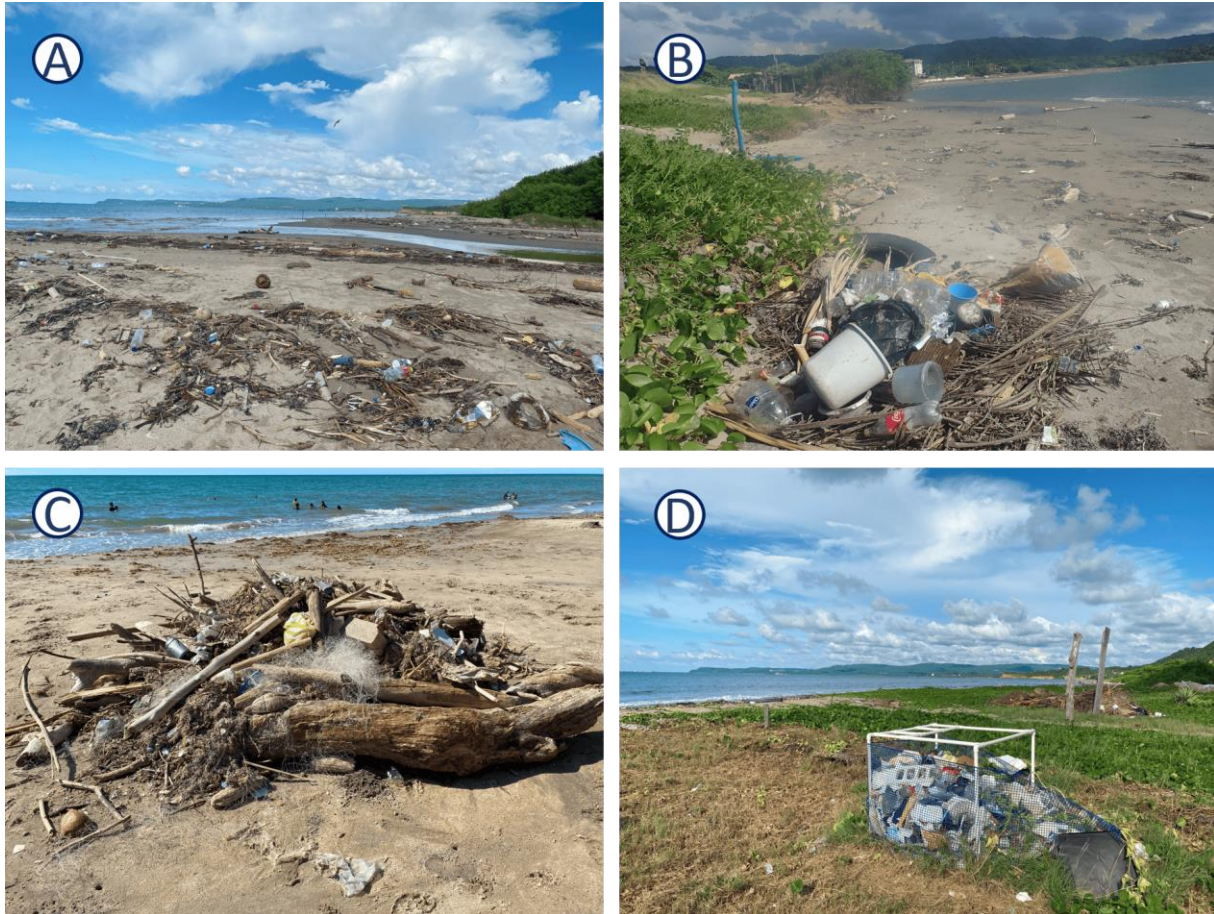
Durante el recorrido solo se observaron tres contenedores para recolección de residuos, estos evidenciaron falta de mantenimiento, ya que se encuentran deteriorados y con los residuos desbordados alrededor (Figura 6-10D).

Figura 6-10. Residuos Sólidos A) Acumulación de residuos sólidos en la desembocadura del arroyo Grande de Juan de Acosta. B) Acumulación de residuos sólidos en el sector de salinas del rey. C) Acumulación de residuos sólidos en el sector de mayor concentración turística. D) Contenedor de residuos sólidos en mal estado.

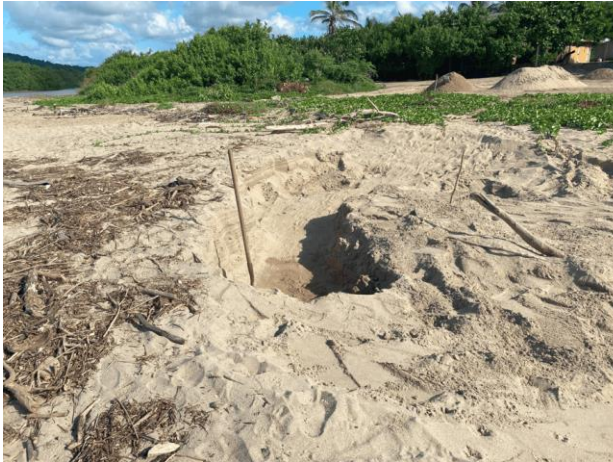
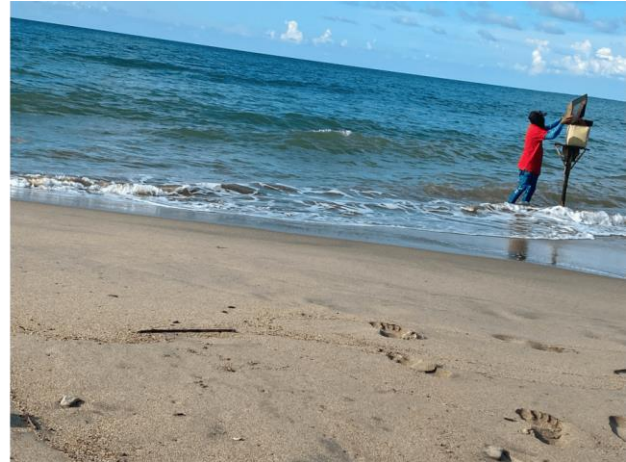
Se observó la extracción de arena en la zona aledaña al arroyo Grande de Juan de Acosta, de acuerdo a lo indicado por los residentes, esta es una práctica que se realiza desde hace varios años y con frecuencia, para utilizar el material extraído en construcción (**¡Error! No se encuentra el origen de la referencia.**), lo anterior, constituye un factor que genera perturbación en el hábitat marino y puede potencializar la problemática de erosión que afecta la playa (Rodríguez - Paneque *et al.*, 2009). Adicionalmente, también afecta la belleza paisajística y el uso recreativo de la zona, disminuyendo el potencial turístico de la playa.

Figura 6-11. Extracción de arena de la zona de playa.

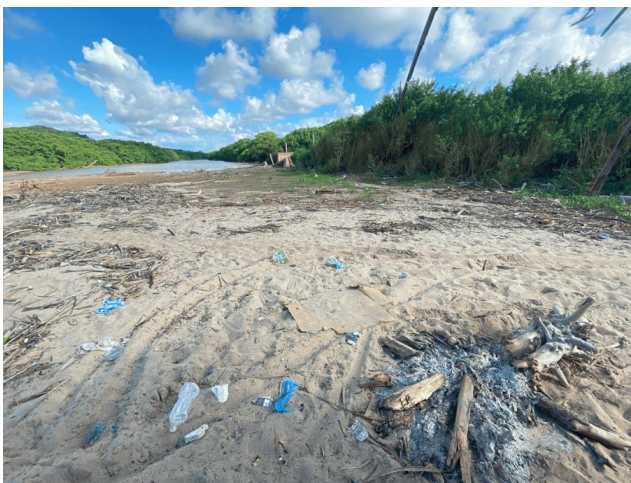
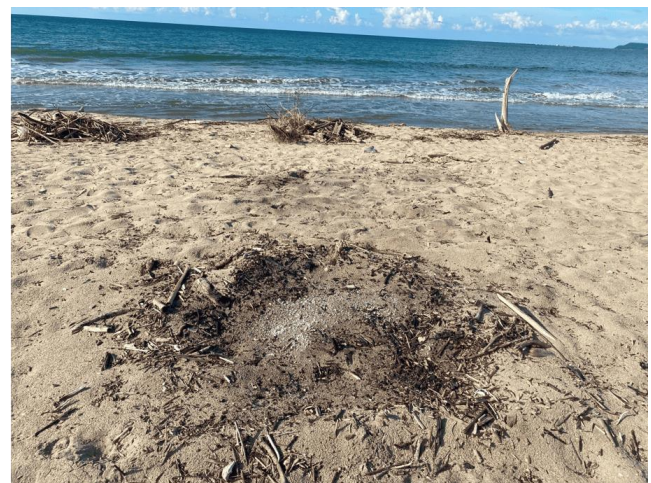
Se evidenciaron puntos de quemados en la playa, y algunos residentes mencionaron que son de las fogatas que algunos visitantes utilizan para cocinar, utilizando la madera que se encuentra en la playa. No se logró identificar si también se realizan quemados para eliminar residuos sólidos, ya que, la población cuenta con servicio de aseo para la recolección de residuos que pasa una vez por semana (Figura 6-12).

Figura 6-12. Quemados en la zona de playa

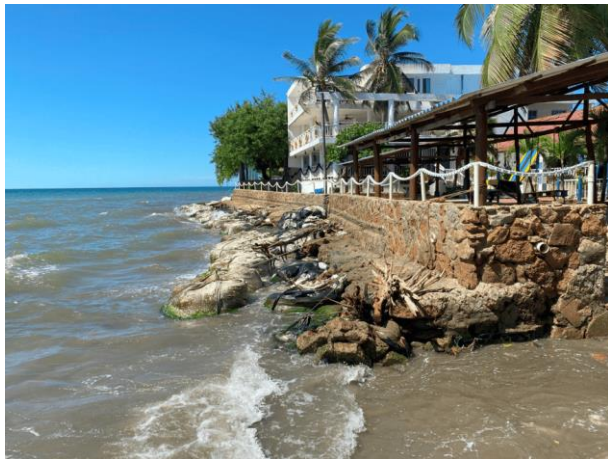
de plástico llenos de arena que son dispuestos de forma perpendicular a la línea de costa (Figura 6-14), el problema identificado es que estos materiales se deterioran por los efectos del agua de mar y el sol, generando pequeñas partículas (microplásticos), que ingresan al ecosistema y generan impactos negativos en el ambiente.

Figura 6-14. Estructuras de protección costera artesanal

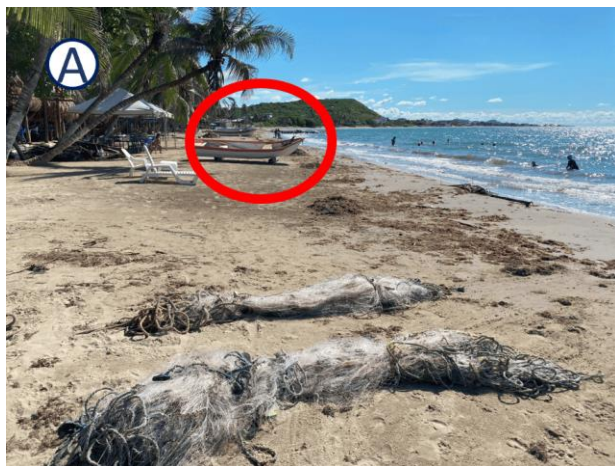
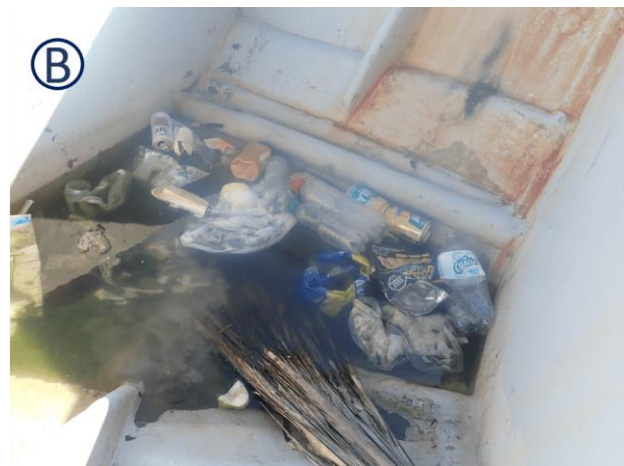
Durante el recorrido se observaron lanchas sobre la playa, alrededor de éstas se encontraron redes de pesca y algunas en su interior tenían residuos sólidos y agua estancada, no se sabe si es una lancha de uso actual o es una embarcación abandonada (Figura 6-15).

Figura 6-15. Embarcaciones sobre la playa. B) Residuos sólidos y agua estancada al interior de una embarcación.

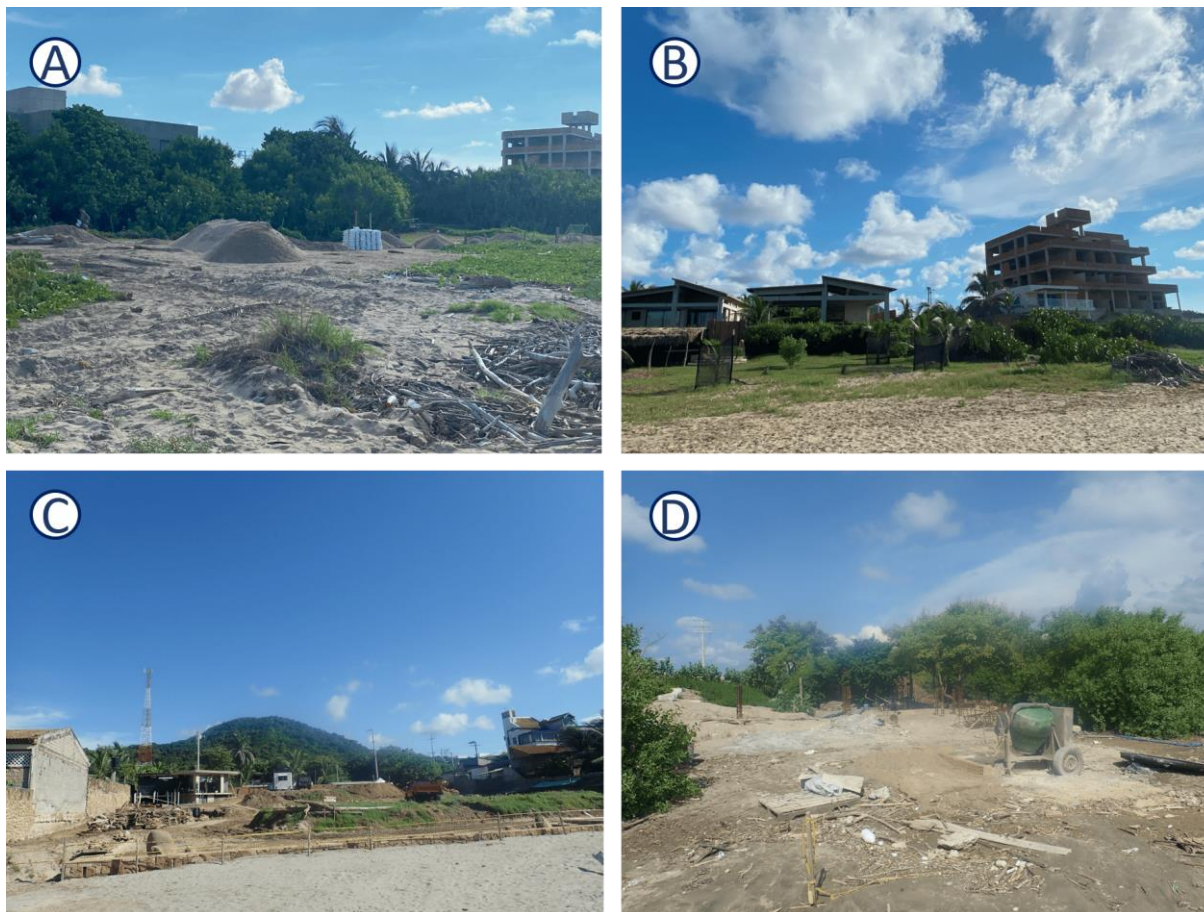
Figura 6-16. Construcciones aledañas a la playa. A, B y C) Construcciones ubicadas en el sector de Villas de Santa Verónica. D) Construcción en el sector de Salinas del Rey.

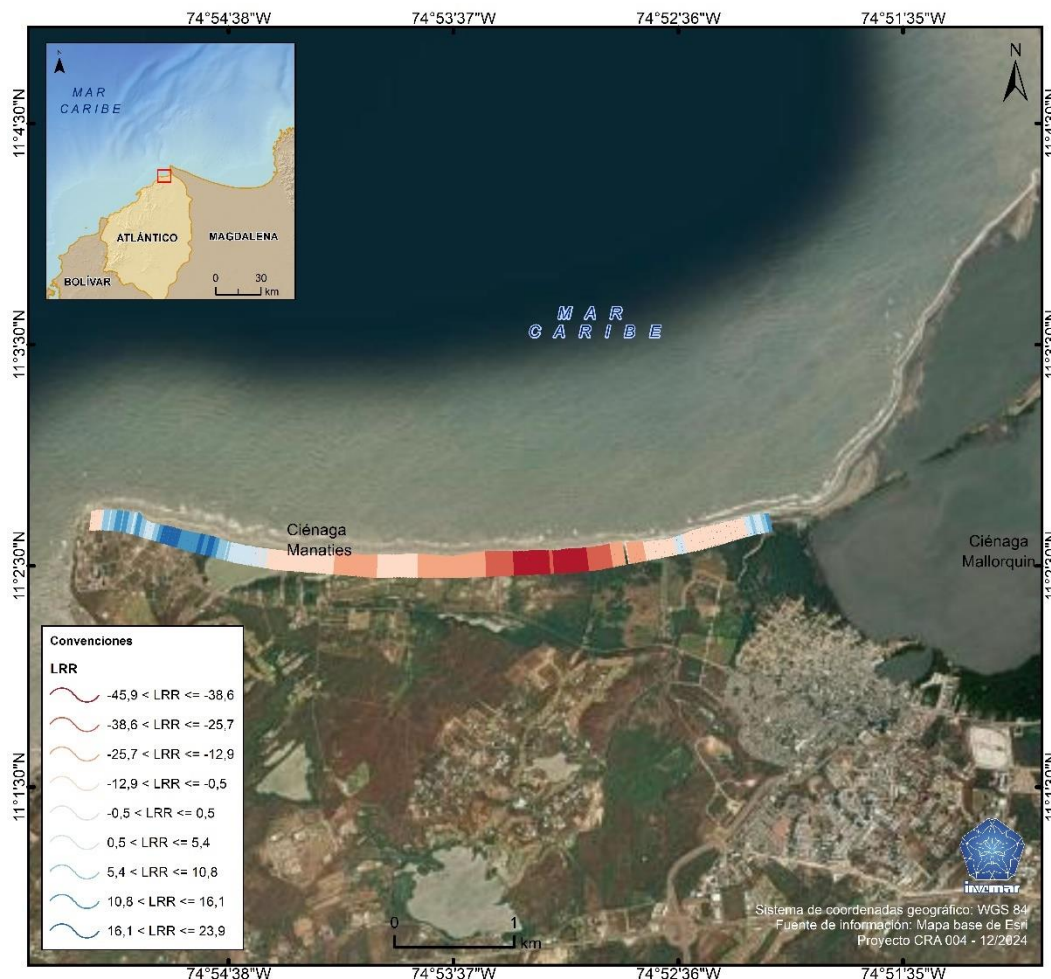
Figura 7.14. Resultados del seguimiento a la erosión costera entre el arroyo León y Punta Sabanilla.

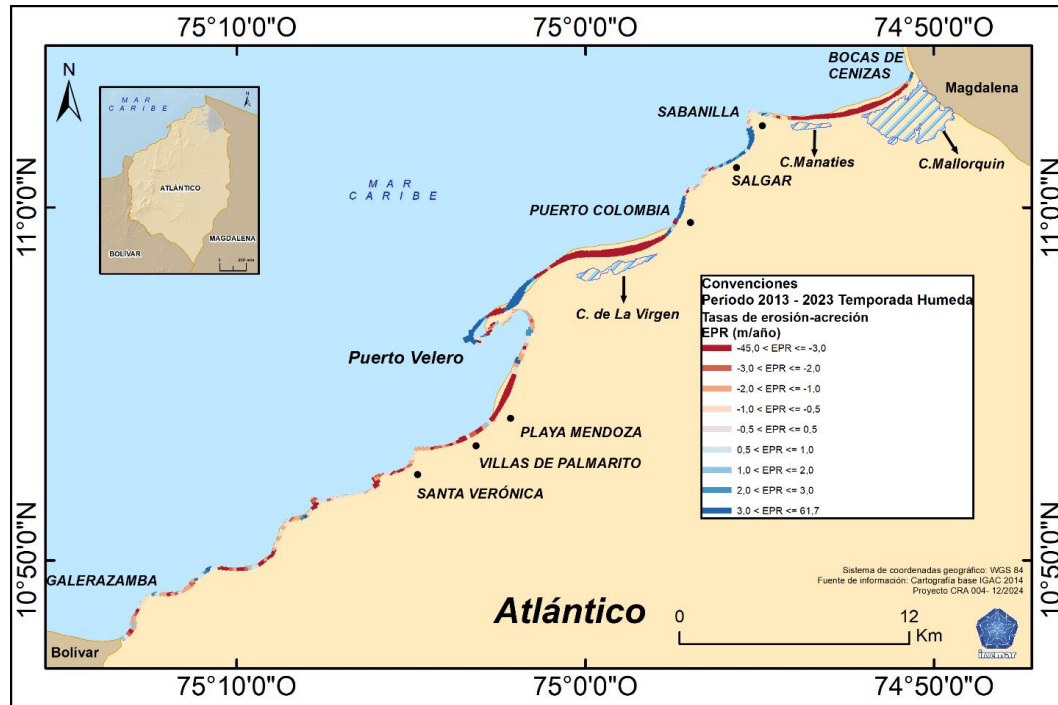
Durante la temporada húmeda (Figura 7.24) se observa una mayor variabilidad en los patrones de erosión y acreción. Aunque la erosión sigue predominando en varios transectos, como el área ubicada cerca de la ciénaga de Mallorquín, que presenta una erosión severa con un NSM de  $-282,15 \text{ m año}^{-1}$ , también se han identificado transectos con procesos de acreción. Un ejemplo, son los transectos que alcanzan  $179,95 \text{ m año}^{-1}$  y  $689,99 \text{ m año}^{-1}$ , localizados en Puerto Velero, donde se evidencia una recuperación sostenida del terreno tanto en esta temporada como a lo largo del tiempo.

Figura 7.24. Mapa de las tasas de cambio de erosión (EPR) en la línea de costa del departamento del Atlántico durante la temporada húmeda.

En cuanto a las tasas de cambio (EPR y LRR), se registran casos de erosión intensa, como en el transecto cercano a Playa Mendoza, donde los valores de EPR ( $-10,56 \text{ m año}^{-1}$ ) y LRR ( $-10,52 \text{ m año}^{-1}$ ) resaltan la magnitud del fenómeno erosivo. Sin embargo, en otras áreas, como el transecto ubicado en las cercanías de Puerto Velero, se observa una transición hacia la acreción durante la temporada húmeda, lo que sugiere la influencia de los patrones estacionales en los procesos costeros.

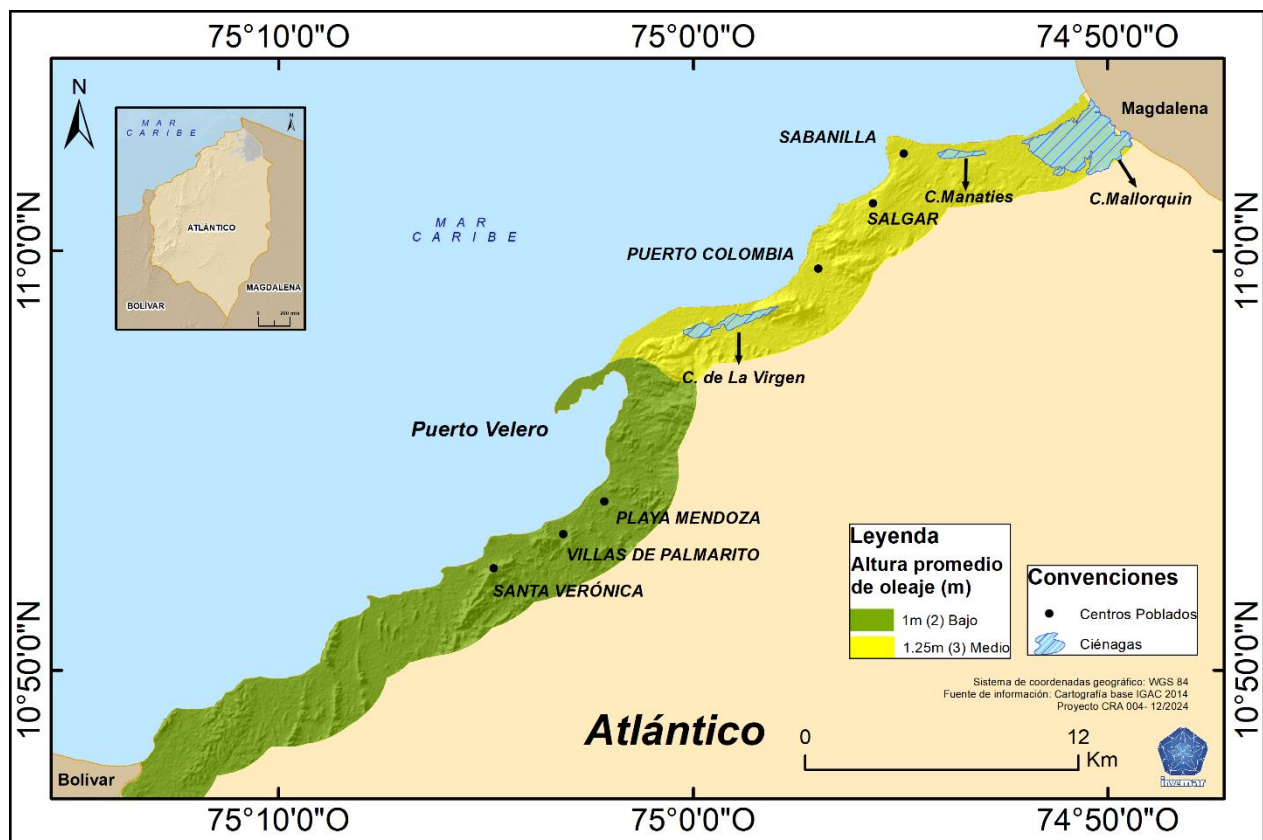
La exposición del frente costero del departamento del Atlántico a la acción del oleaje varía significativamente en función de su intensidad y energía; lo que incide en los niveles de vulnerabilidad costera (Figura 7.26). Este análisis consideró dos puntos de medición, promediados para los dos periodos climáticos contrastantes (temporadas seca y húmeda), utilizando datos provenientes de Copernicus Marine Service.

Los resultados indican que el tramo costero comprendido entre Galerazamba y Puerto Velero presenta una altura promedio de oleaje de 1 metro, lo que corresponde a un nivel de susceptibilidad bajo. Este comportamiento puede atribuirse a la protección natural y artificial proporcionada por elementos como la espiga ubicada en Puerto Velero, que contribuyen a atenuar la energía del oleaje en este sector.

Por otro lado, el tramo entre Puerto Colombia y la Ciénaga de Mallorquín registra una altura promedio de oleaje de 1,25 metros, clasificado como de susceptibilidad media. La mayor exposición de este sector a las dinámicas del oleaje puede estar relacionada con la ausencia de barreras significativas que mitiguen su impacto, así como con la orientación y las características geomorfológicas locales.

Figura 7.26. Vulnerabilidad por altura de oleaje.

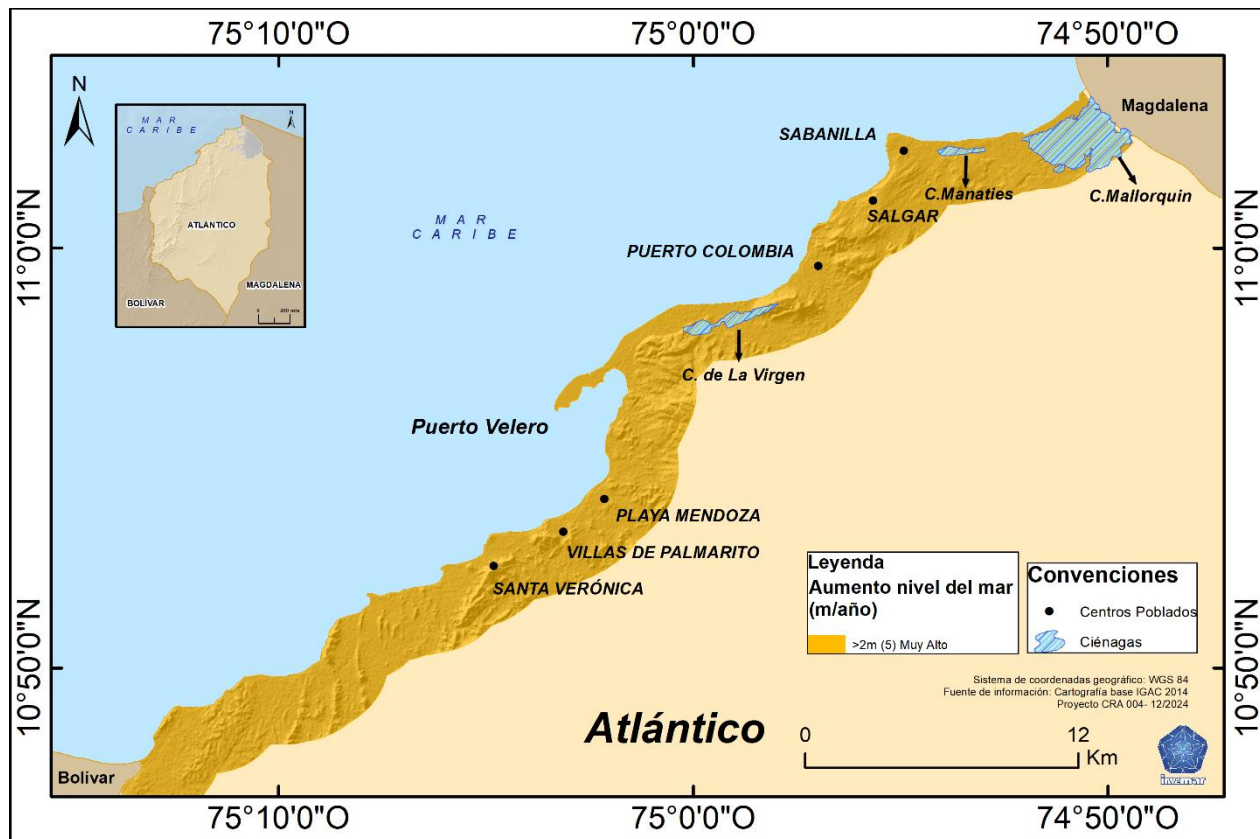
La zona costera del departamento del Atlántico muestra una alta vulnerabilidad (4) al incremento del nivel del mar, con una tasa de ascenso estimada en 3,58 mm año<sup>-1</sup>. Este valor supera

ligeramente el promedio global de  $3,5 \text{ mm año}^{-1}$ , lo que genera un riesgo significativo para la estabilidad de la región. Como se ilustra en la Figura 7.27, la totalidad del territorio analizado mantiene un nivel uniforme de vulnerabilidad, dado que el aumento del nivel del mar es un fenómeno global que, a la escala de este estudio, no evidencia variaciones espaciales.
