NOTIFICACIÓN MEDIANTE AVISO No. 000027  
(PAGINA WEB)

"POR EL CUAL SE HACEN UNOS REQUERIMIENTOS A LA EMPRESA GASEOSAS POSADA TOBON S.A- POSTOBON S.A., NIT No. 890.903.939 - 5., UBICADO EN EL KM. 5, AL SUR DEL CASCO URBANO DEL MUNICIPIO DE MALAMBO – ATLÁNTICO.

Durante la visita técnica de inspección a las instalaciones de la empresa Gaseosas Posada Tobón S.A. – POSTOBON Planta Malambo, se observó lo siguiente:

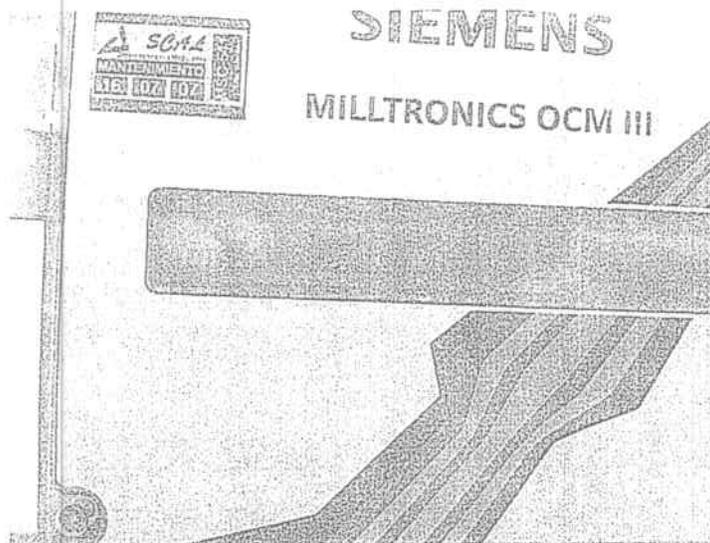
Al momento de la visita se verificó que el caudal de descarga (desde la canaleta Parshall hacia el canal que las conduce al cuerpo receptor), era de 154,17 m<sup>3</sup>/hora, lo que es equivalente a 42,82 Litros/segundo. (Ver fotografía).

- El artículo primero de la Resolución No. 000082 del 28 de febrero de 2013, aprobó un caudal de descarga de **25 litros/segundos**.
- POSTOBON S.A., **NO CUMPLE** con el caudal de descarga de los vertimientos líquidos otorgado por esta Corporación mediante Resolución No. 000082 del 28 de febrero de 2013.

Fotografía No. 2 Lectura de caudal en la canaleta Parshall = 154,17 m<sup>3</sup>/hora, lo que es equivalente a 42,82 Litros/segundo

2- Presentar el respectivo informe a la CRA, detallando las medidas implementadas para corregir su caudal de descarga de los vertimientos industriales.
