ACTUALIZACIÓN
POMCA

CIÉNAGA DE MALLORQUÍN
Y LOS ARROYOS GRANDE Y LEÓN

**FASE DE DIAGNÓSTICO
GESTIÓN DEL RIESGO**

Consorcio
Mallorquín 2024

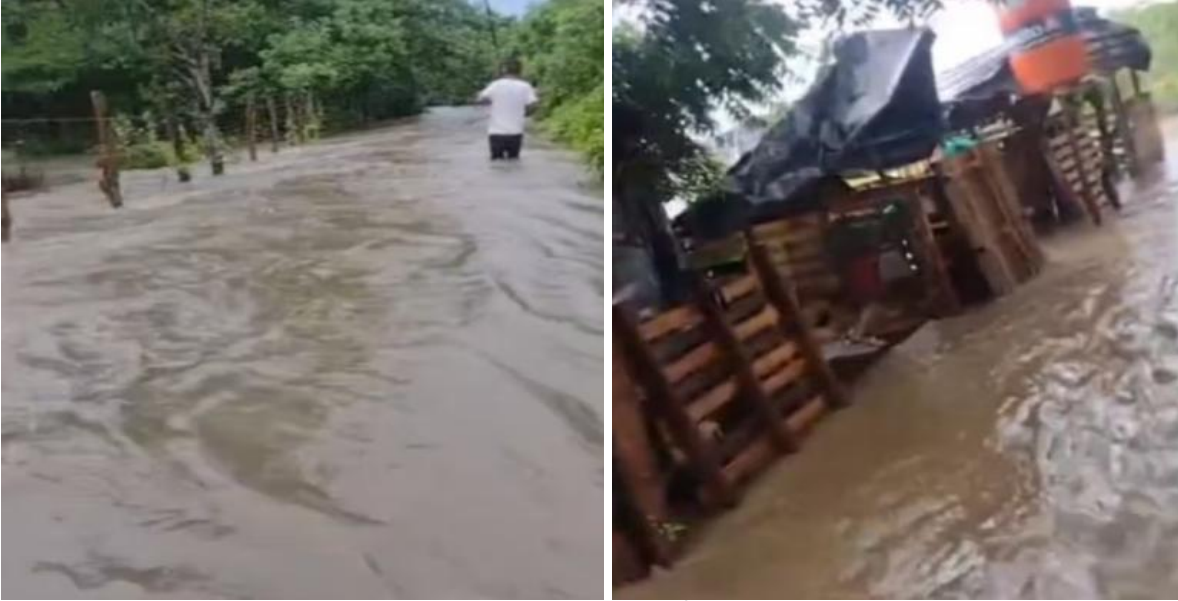
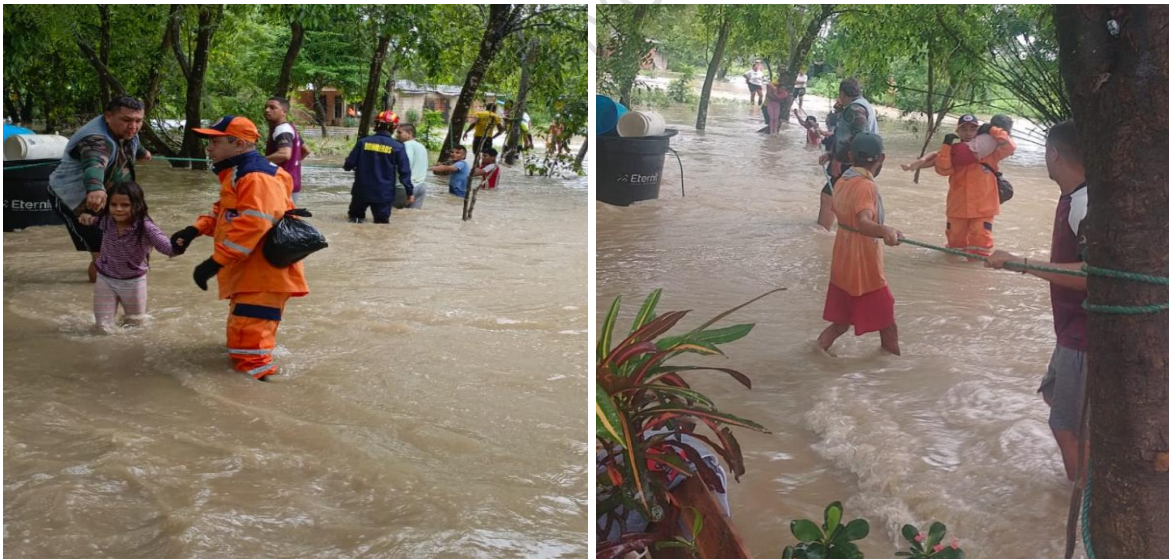
Figura 2.3. Inundaciones en Alpes de Sevilla Galapa

directamente a 55 familias, quienes perdieron enseres, animales y hasta cultivos locales (El Heraldo, 2024).

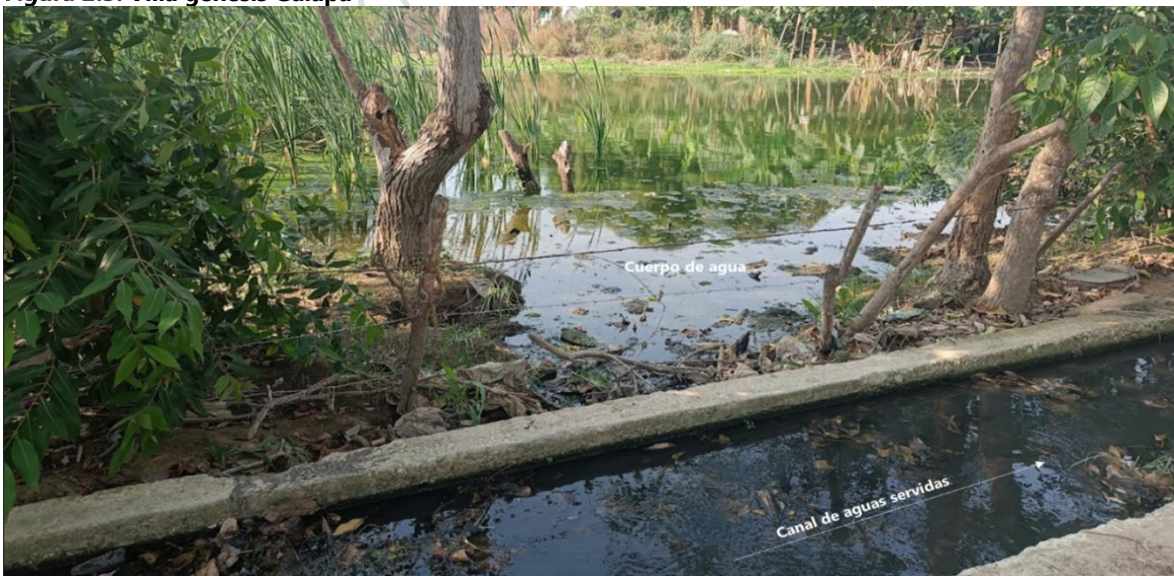
Figura 2.5. Villa génesis Galapa

El Barrio villa génesis en proceso de formalización, no cuenta con infraestructura de alcantarillado, lo cual hace vulnerable a las familias durante los periodos de lluvia a eventos de inundación, donde los arroyos, humedales y canales donde circulan las aguas servidas y se depositan residuos de manera irresponsable, se desbordan, inundando las viviendas y generando afectaciones a la salud, enseres, y exposición de los habitantes a animales como serpientes.

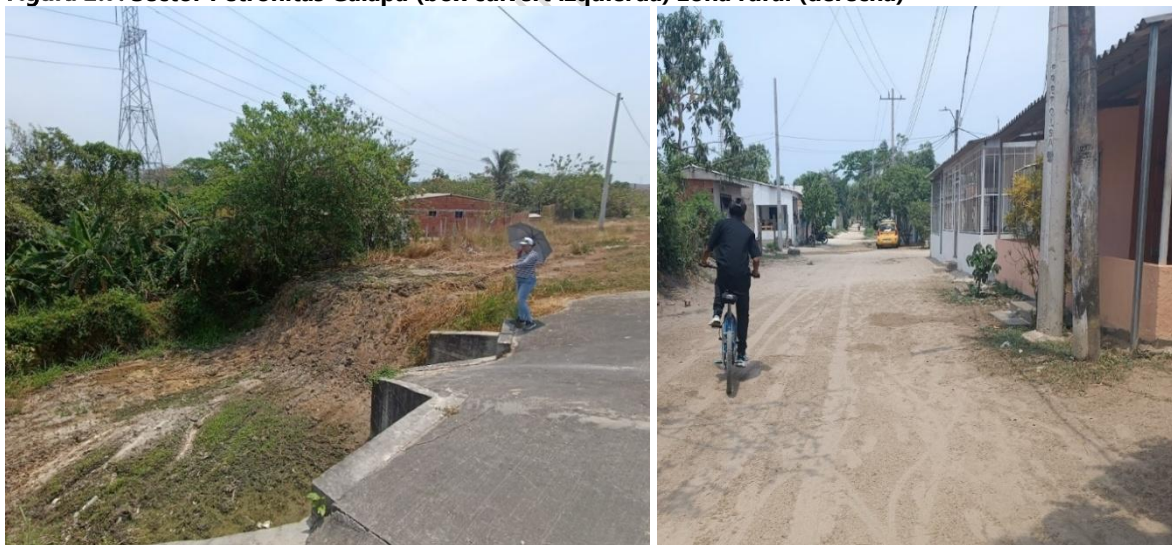
Figura 2.7. Sector Petronitas Galapa (box culvert izquierda) zona rural (derecha)

Durante las visitas realizadas a la zona de Petronitas, la líder comunitaria señaló con preocupación los problemas de inundaciones de la zona rural después de la construcción de la vía 4G, la cual una vez construyó los voz culvert, el desnivel en el que quedaron los asentamientos y la ausencia de sistemas de alcantarillado, promueven un escenario favorable para inundaciones en el sector, generando daños a la comunidad, quienes se han

visto en la necesidad de construir muros de más de 40 cm de altura frente a sus casas para afrontar en época de lluvia esta problemática.

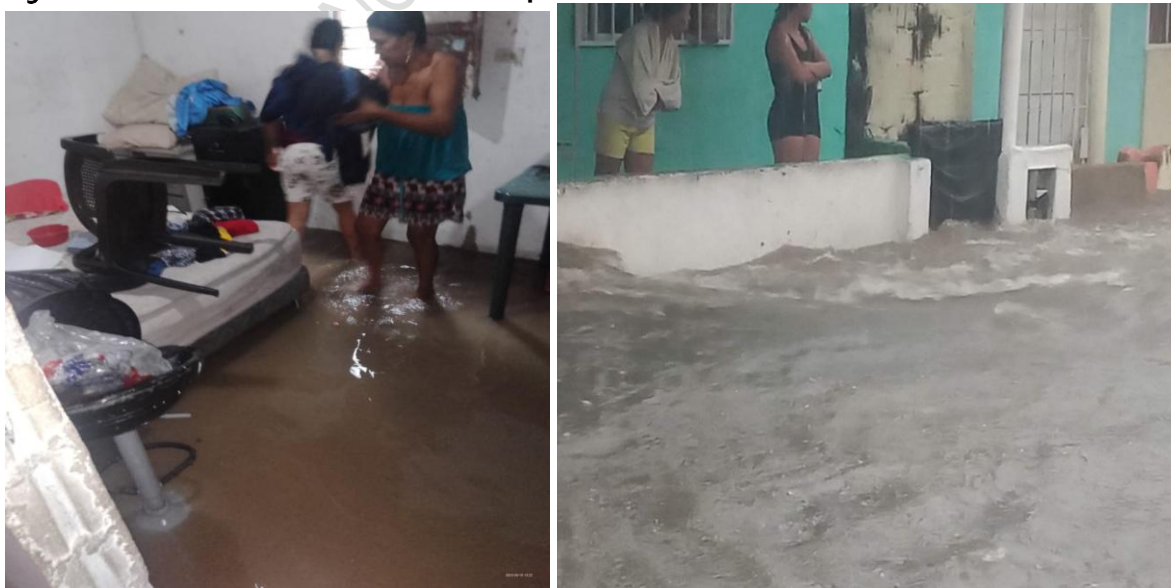
Figura 2.8. Inundaciones casco urbano de Galapa

A nivel de casco urbano líderes comunales reportaron eventos continuos de inundación en el barrio San Roque, donde las viviendas se han visto seriamente afectadas por el crecimiento de varios arroyos que se unen en la intersección de la carrera 17 A con calle 14. Generando pérdida de enseres y daños a las viviendas. Se evidenció además la invasión de la ronda hídrica del arroyo por las viviendas; situación que agudiza las inundaciones en la zona.

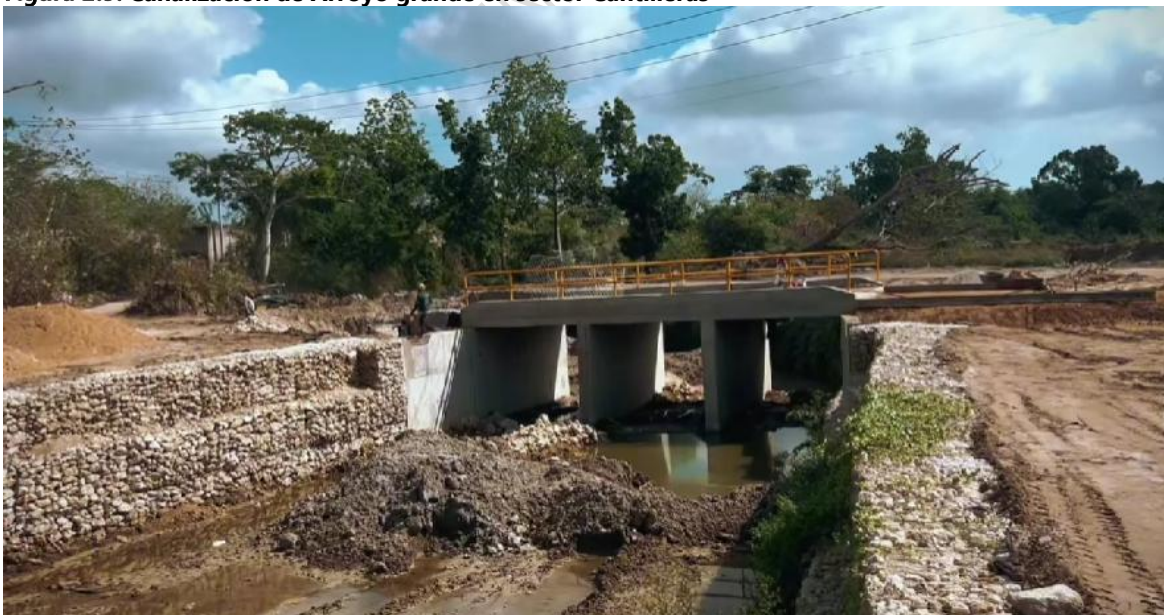
Figura 2.9. Canalización de Arroyo grande en sector Cantilleras

En el sector de Cantilleras en la vía Galapa – Paluato, fue un punto señalado por problemas de inundación, que afectaban vías, viviendas, cultivos cada vez que el arroyo grande crecía en temporada de lluvia, dejando incomunicados a los habitantes de esta zona. Sin embargo, la alcaldía municipal realizó obras para la canalización del arroyo en el sector más crítico.

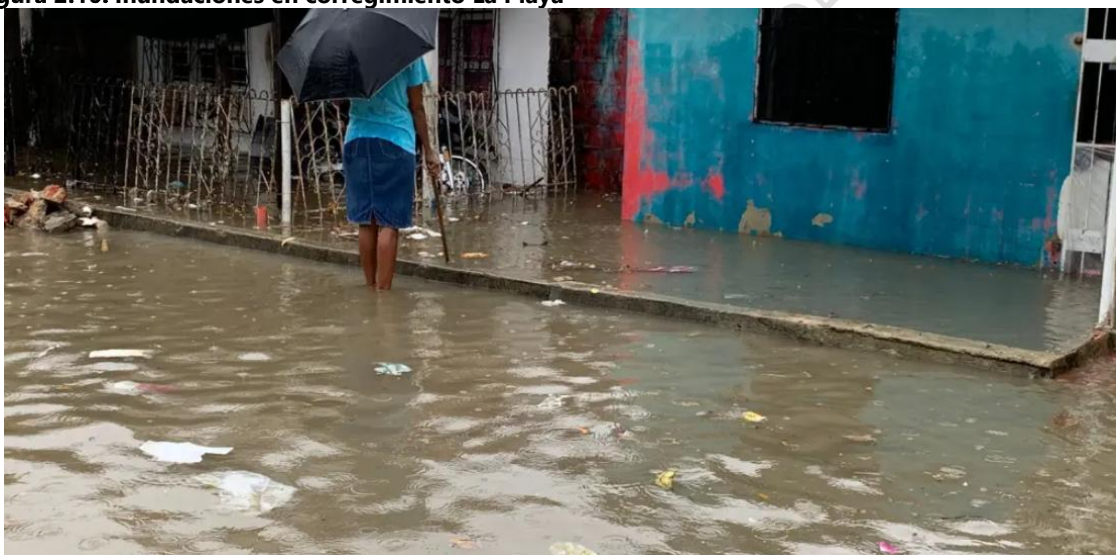
Figura 2.10. Inundaciones en corregimiento La Playa

Cerca de 300 familias habían resultado afectadas por precipitaciones e inundaciones en octubre del mismo año. Asimismo, los habitantes denunciaron que presentaban problemas de enfermedades respiratorias y cutáneas debido a las condiciones en las que se encontraban sus viviendas, sumado a que las aguas servidas rebosaron debido a problemas de alcantarillado en la zona.

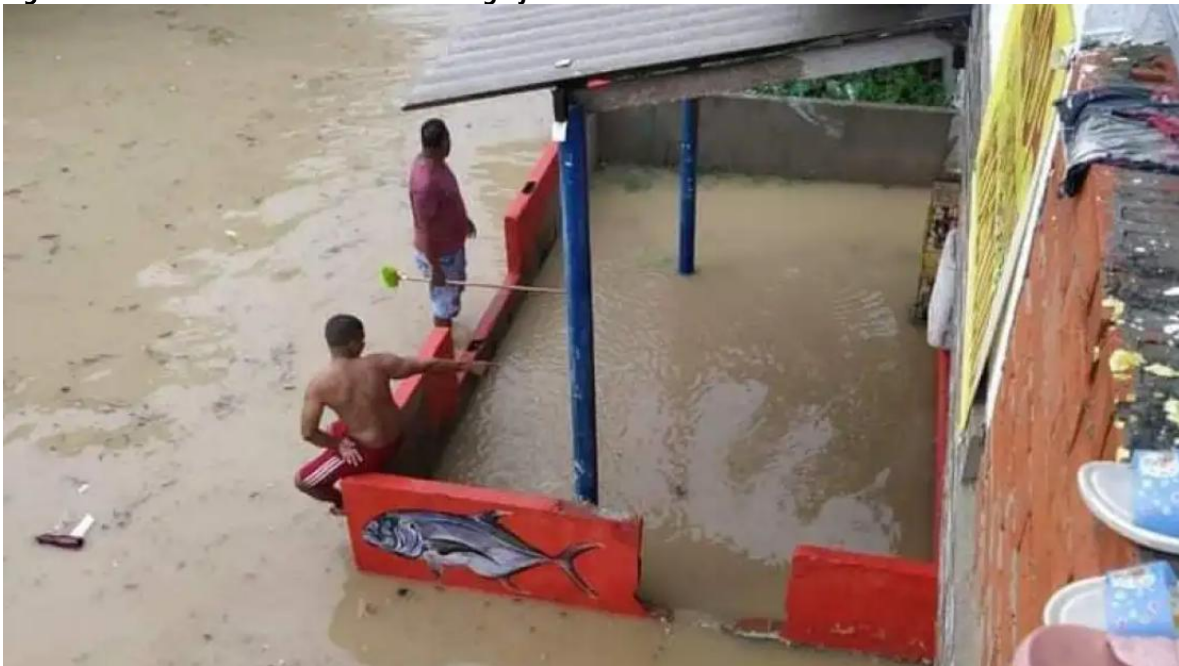
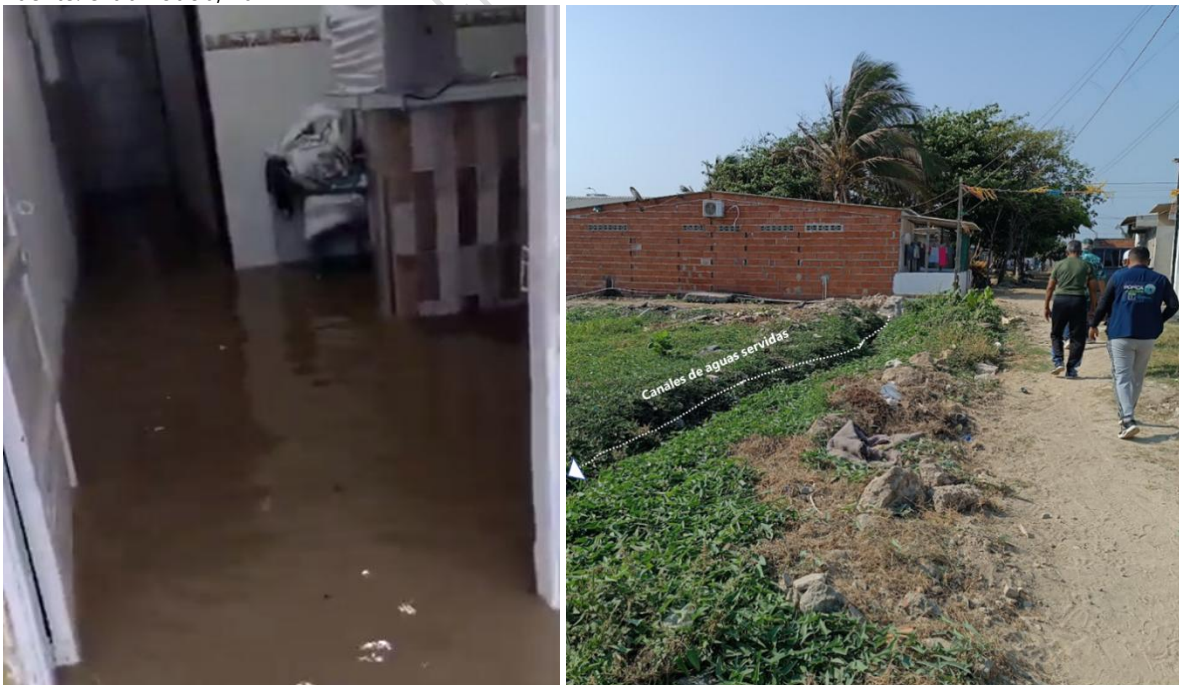
Figura 2.11. Inundaciones en sector La Cangrejera

En el sector de la Cangrejera, la líder comunitaria informó al equipo profesional que la ausencia de un sistema de alcantarillado ha sido uno de los mayores factores detonantes de las inundaciones en el barrio, además de las demoras en las obras de construcción y adecuación por parte de la empresa AAA. Señala que múltiples familias se ven afectadas cada vez que se presentan lluvias, las cuales han llegado a superar en las viviendas los 40 cm de altura, además de generar un riesgo alto por la presencia de serpientes y animales peligrosos que por las aguas entran a los hogares. Además de las posteriores enfermedades respiratorias y cutáneas en niños y personas de la tercera edad principalmente por el desborde de aguas servidas de los canales abiertos del barrio.

de que la ola invernal podría seguir causando estragos en sus viviendas y vías por las inundaciones que se podían generar en la zona (Extra Noticias, 2024) , los habitantes ubicados en la carrera 8B con carrera 16 manifestaron que la calle estaba siendo intervenida pero que las obras estaban aún sin terminar, las 20 viviendas ubicadas allí fueron de las más afectadas por la inundación zona (Extra Noticias, 2024).

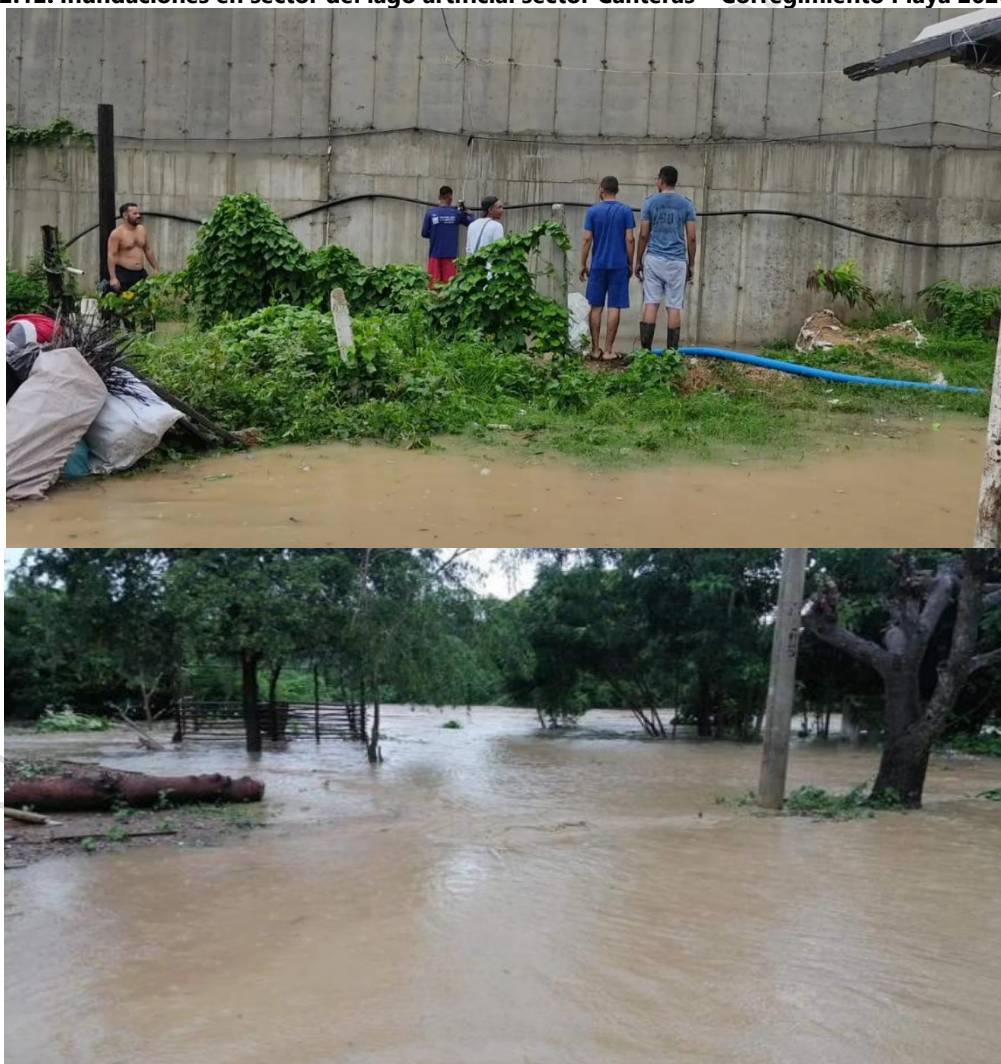
Figura 2.12. Inundaciones en sector del lago artificial sector Canteras – Corregimiento Playa 2020

El sector de las canteras del corregimiento La Playa presenta continuos problemas de inundación por la construcción de la circunvalar la prosperidad, dado el declive que presenta este asentamiento y la ausencia de sistema de alcantarillado, para el año 2024 se presentó afectación a más de 30 viviendas, las cuales quedaron anegadas superando incluso el metro de altura. (El Heraldo, 2024) , durante la visita del equipo, la comunidad manifestó que mantienen en incertidumbre cada vez que se presentan lluvias , al no contar con un sistema de alcantarillado y encontrarse en una zona colindante a un pozo construido por la concesión costera , que recibe las aguas de del sector de Villa Campestre y las de la 51B, el cual también en época de lluvia puede rebosarse y aumentar la gravedad de las inundaciones, especialmente en sector de cachueco y el colegio. Debido a la característica de las aguas, lo entrevistados manifiestan que se presentan enfermedades cutáneas, infecciones estomacales entre otras patologías.

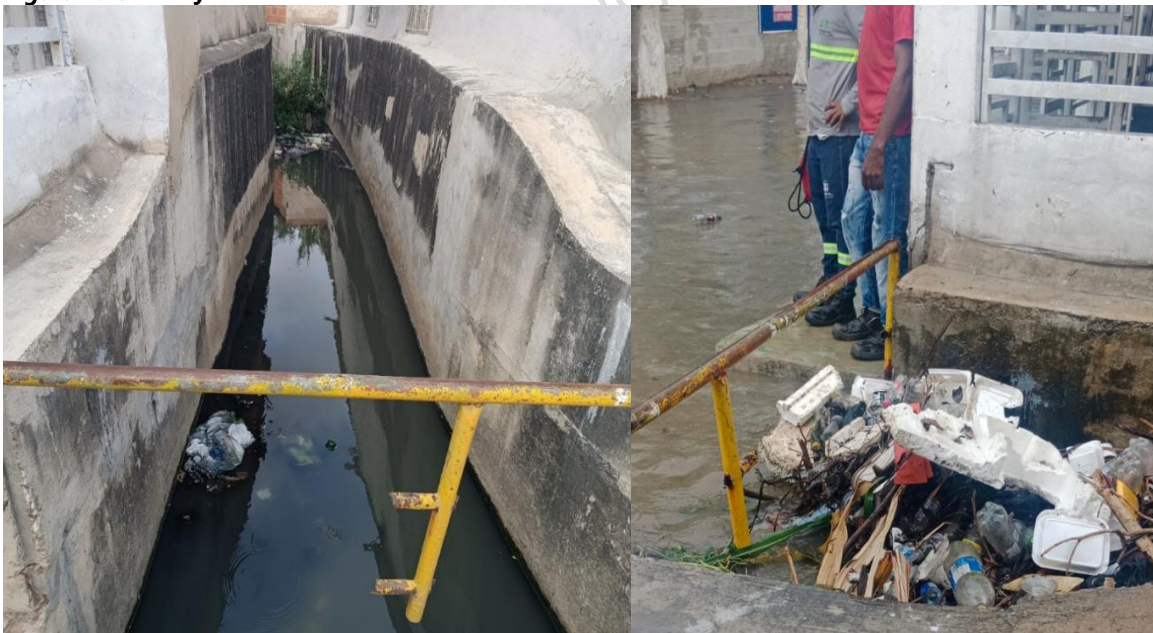
Figura 2.15. Arroyo cascabel sector Villa Iris Juan Mina

Durante los recorridos realizados con los líderes del corregimiento de Juan Mina, Indicaron que los problemas de inundación en el área urbana se detonan principalmente por el desbordamiento del *Arroyo Cascabel*, Arroyo Grande y el declive que tiene el corregimiento por la construcción de la vía circunvalar prosperidad, lo anterior sumado al manejo inadecuado de los canales (depósito de basuras y aguas servidas) y su baja capacidad frente a periodos de precipitación alta, configuran un escenario favorable para las inundaciones afectando gravemente a los habitantes, en especial de sectores como Villa Iris donde en el año 2022 el agua alcanzó una altura de 80 cm. La alcaldía de Barranquilla reporto para entonces que los sectores más afectados 26 familias afectadas en Villa Iris y 53 familias en el sector Gallera.

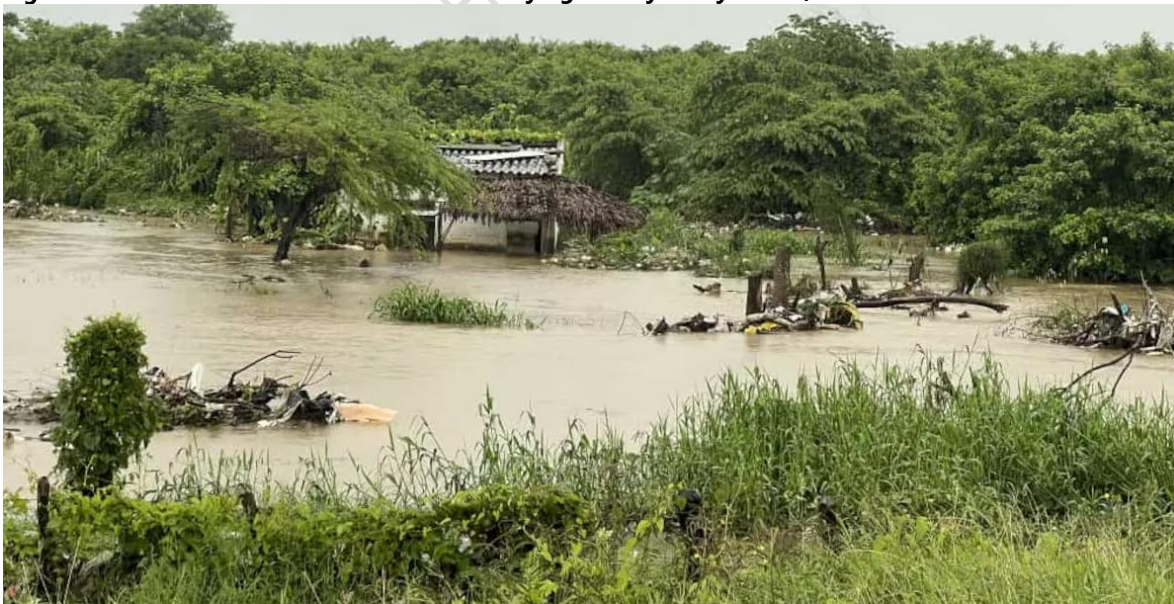
Figura 2.17. Inundaciones en sector entre Arroyo grande y Arroyo León, Puerto Colombia

El área en la que confluyen Arroyo Grande y Arroyo León, también ha presentado eventos de inundación que han generado graves afectaciones, en especial a comunidades indígenas wayuu asentadas en la zona (Finca Arroyo León 2). Quienes, durante el recorrido del equipo profesional, manifestaron no contar con el suficiente apoyo y estar expuestos de forma permanente a la pérdida de sus animales, enseres, cultivos y afectación a sus viviendas cada vez que llueve y estos dos cuerpos de agua anegan sus predios.

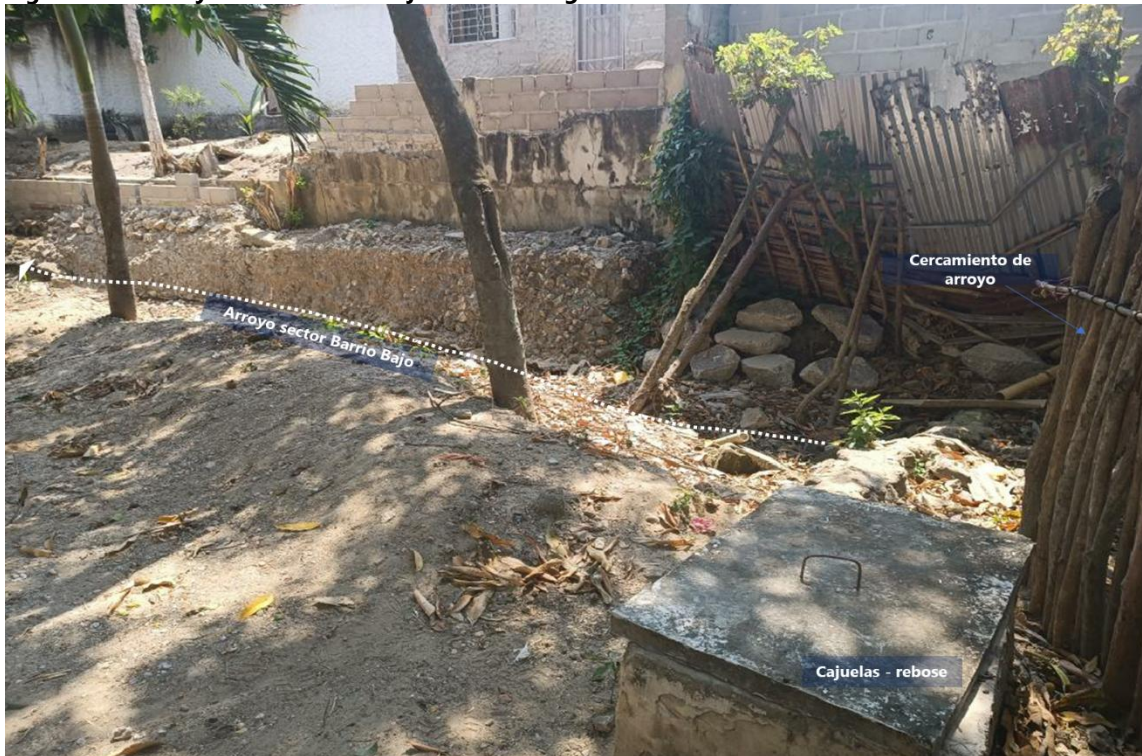
Figura 2.21. Arroyo barrio sector Bajo Pital de Megua

En la entrada al corregimiento, indican que es una zona propensa a inundaciones, dado que el arroyo está transportando cada vez más carga de sedimentos, los cuales se han ido depositando de manera gradual disminuyendo la altura del cauce, lo que genera un mayor riesgo de inundación durante eventos de lluvia. El arroyo está perdiendo capacidad de regulación, por lo cual la comunidad hace un llamado para revisar esta situación antes de que ocurra un evento con mayor impacto, teniendo en cuenta que es un punto estratégico por ser la vía de acceso al corregimiento.

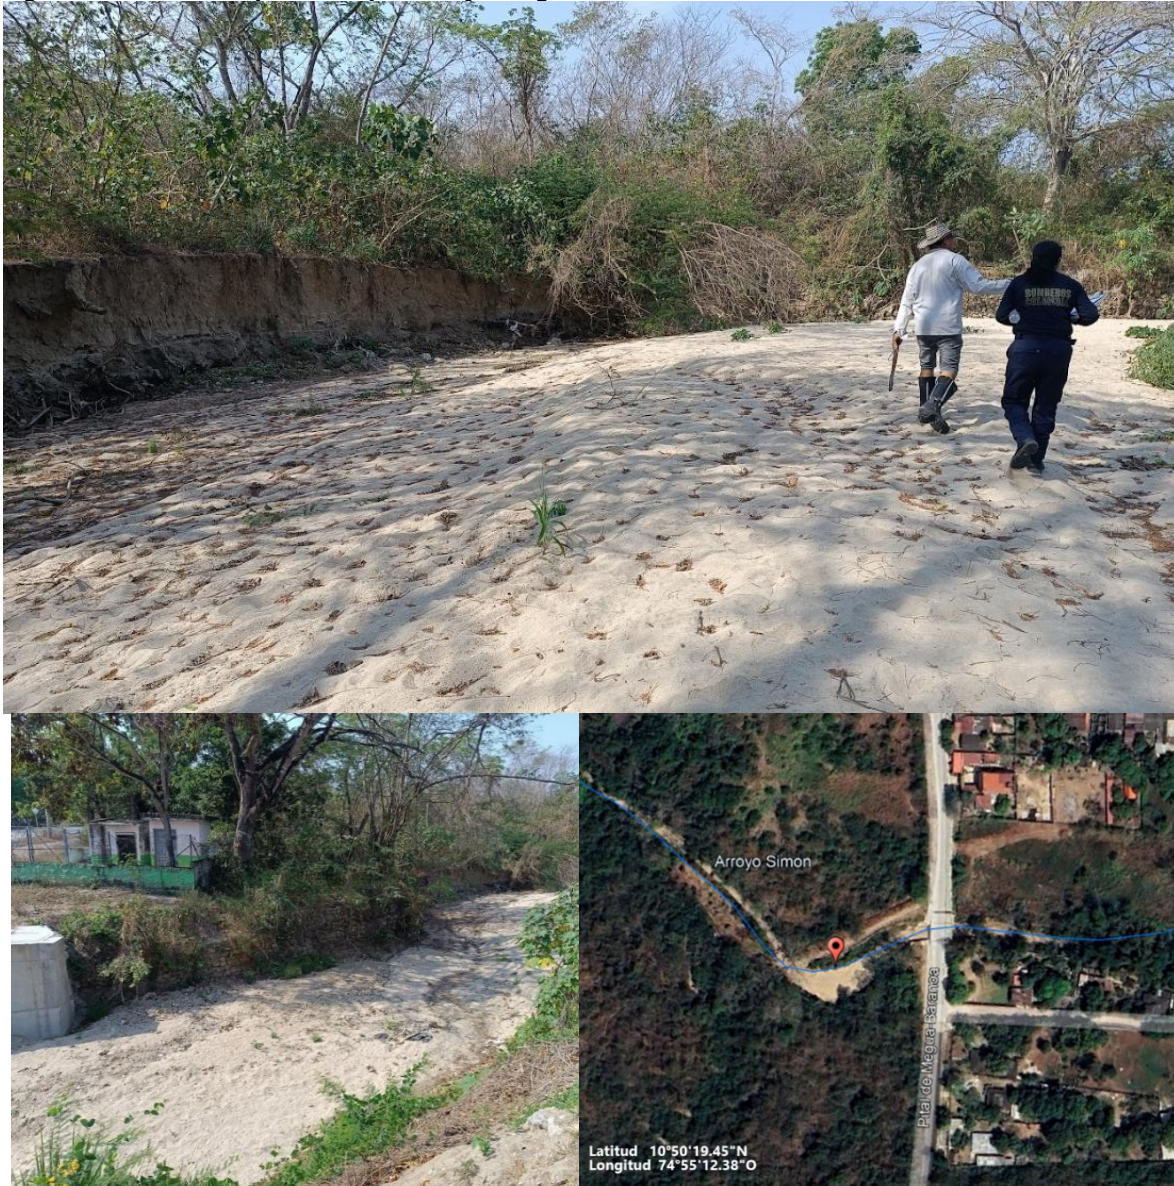
Figura 2.22. Arenas depositadas por Arroyo Megua o Simón

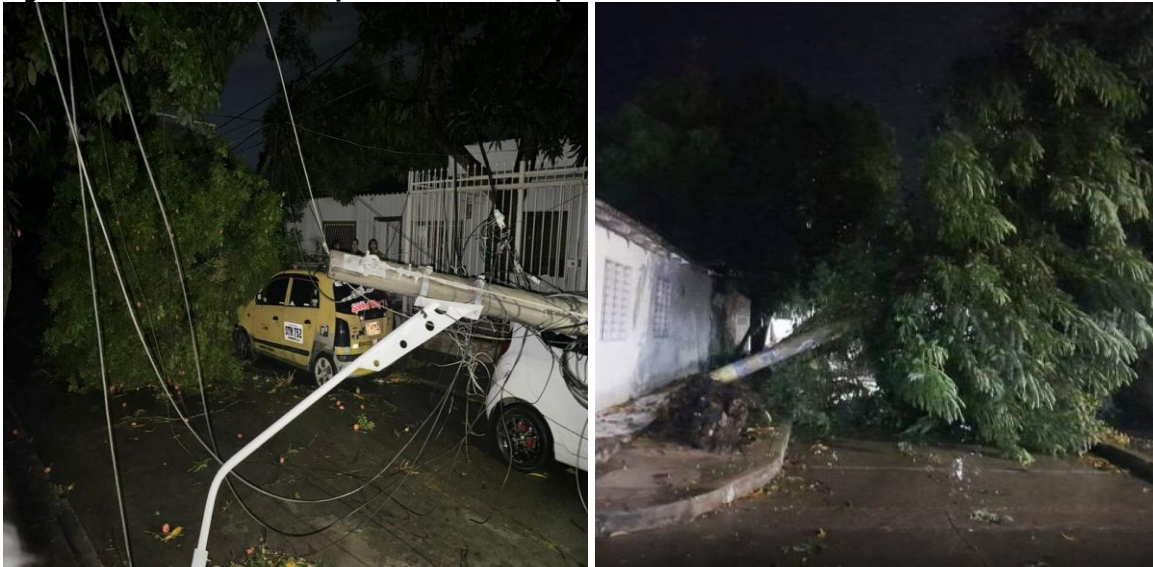
Figura 2.23. Caída de árboles por vendaval - Galapa

Este evento hizo parte de una emergencia regional que dejó damnificadas alrededor de 228 familias en cinco municipios del departamento del Atlántico, movilizándolo a la Gobernación, las alcaldías municipales y los organismos de socorro en una respuesta articulada para evaluar daños, atender a los afectados y comenzar planes de mitigación y reconstrucción (El Heraldo, 2024). En Guaymaral alcanzó a afectar al 90% de las viviendas (Heraldo, 2024)

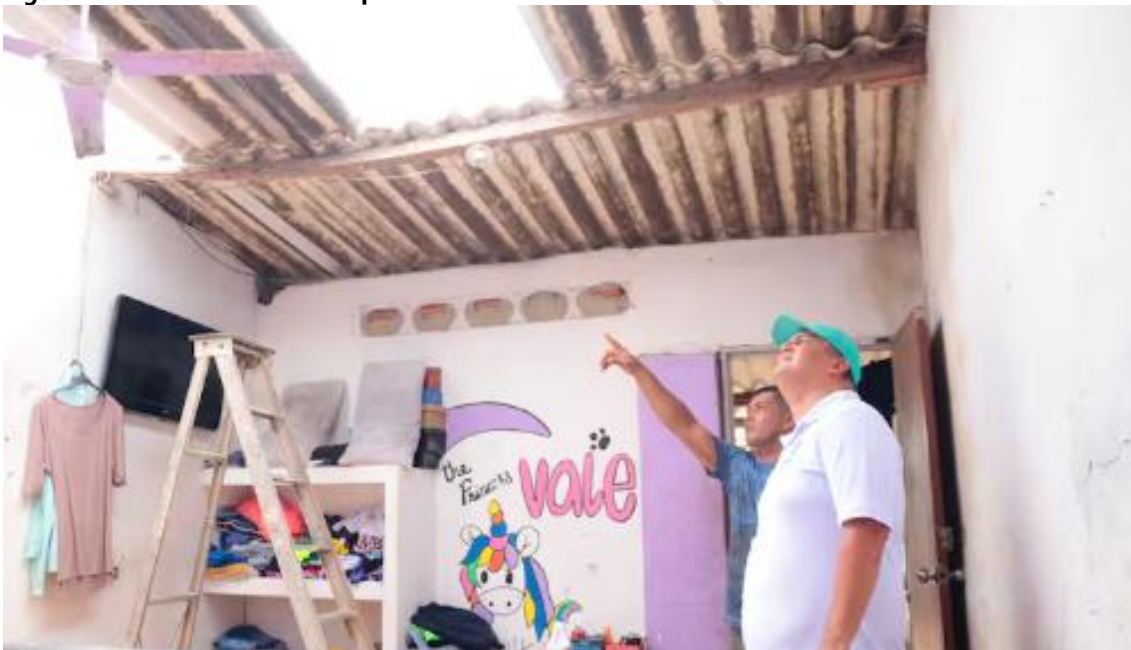
Figura 2.24. Vendaval sin techo por vendaval Baranoa

El vendaval ocurrido 16 de septiembre de 2024 impactó con gran fuerza al corregimiento de Pital de Megua, en el municipio de Baranoa (Atlántico), causando daños significativos en la comunidad, puesto que causó daños en enseres, edificaciones y demás. Según el primer informe de la Defensa Civil, unas 147 viviendas quedaron destechadas y aproximadamente 25 árboles fueron derribados, lo que también afectó la infraestructura de la Institución Educativa María Inmaculada (W Radio, 2024). La Alcaldía de Baranoa, encabezada por el alcalde Edinson Palma, declaró calamidad pública ante la magnitud del fenómeno, movilizándolo a organismos de socorro como la Defensa Civil, Bomberos y Policía para evaluar daños causados y brindar asistencia con láminas, caballetes y apoyo logístico a los pobladores. (Alcaldía Municipal de Baranoa, 2024).

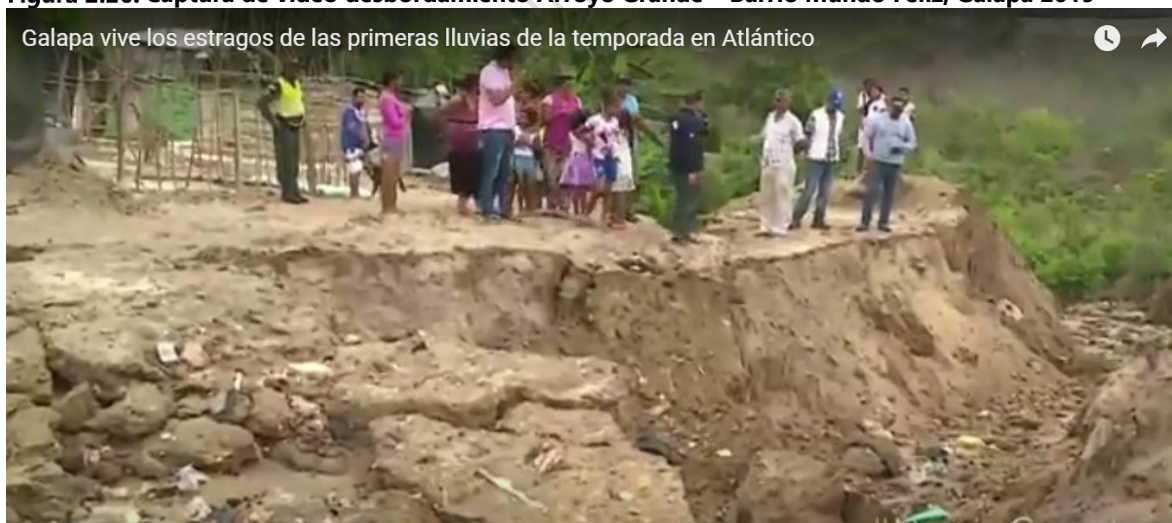
Figura 2.26. Captura de video desbordamiento Arroyo Grande – Barrio Mundo Feliz, Galapa 2019

Este evento se detona principalmente por el *Arroyo Grande*, el cual presentó uno de los eventos más graves en el año 2019, socavando más de 40 metros lineales, provocando daños en el barrio Mundo Feliz daños en viviendas y vías, al punto que colapso totalmente, (Noticias Caracol, 2019). Durante el año 2024 se presentaron fuertes precipitaciones que desencadenaron el desbordamiento del *Arroyo Grande* en diferentes barrios del municipio de Galapa, entre ellos Mundo Feliz, la Secretaría de Gobierno, Prevención y Atención de Desastres, Bomberos, Cruz Roja y Defensa Civil acudieron a las zonas afectadas para realizar albores de censo para conocer las cifras de damnificados

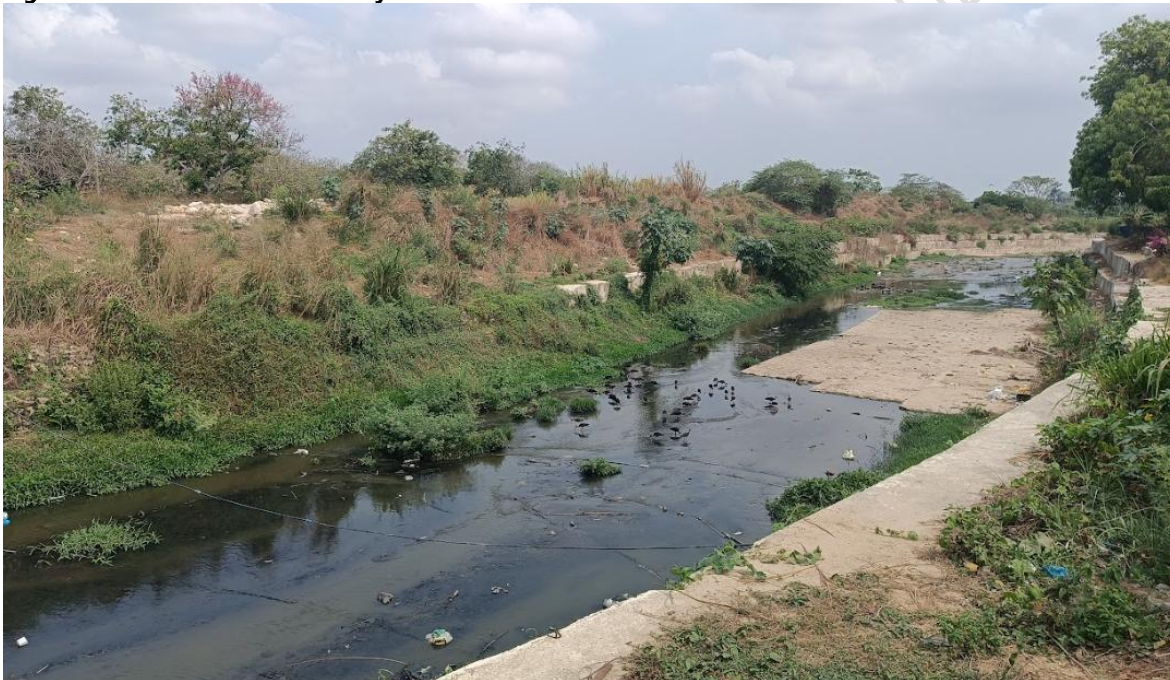
Figura 2.27. Canalización de Arroyo Grande

Durante las visitas realizadas en el sector en compañía del líder comunal Marcos Mendoza, se evidenció que esta obra no cuenta con mantenimiento y que, en el área del arroyo posterior a la obra, está presentando una socavación lateral que está comprometiendo a varias viviendas en condición de vulnerabilidad, algunas han presentado deslizamientos y agrietamientos cada vez más recurrentes. Aunque la alcaldía municipal manifestó que esta zona ya ha sido catalogada como de alto riesgo: en entrevista con algunos propietarios, mencionaron que en menos de un año el arroyo ha deslizado más de dos metros y que esta situación se acelera cada vez que se presentan eventos de lluvia, por lo cual se encuentran expuestos al igual que sus viviendas a que estas se derrumben.

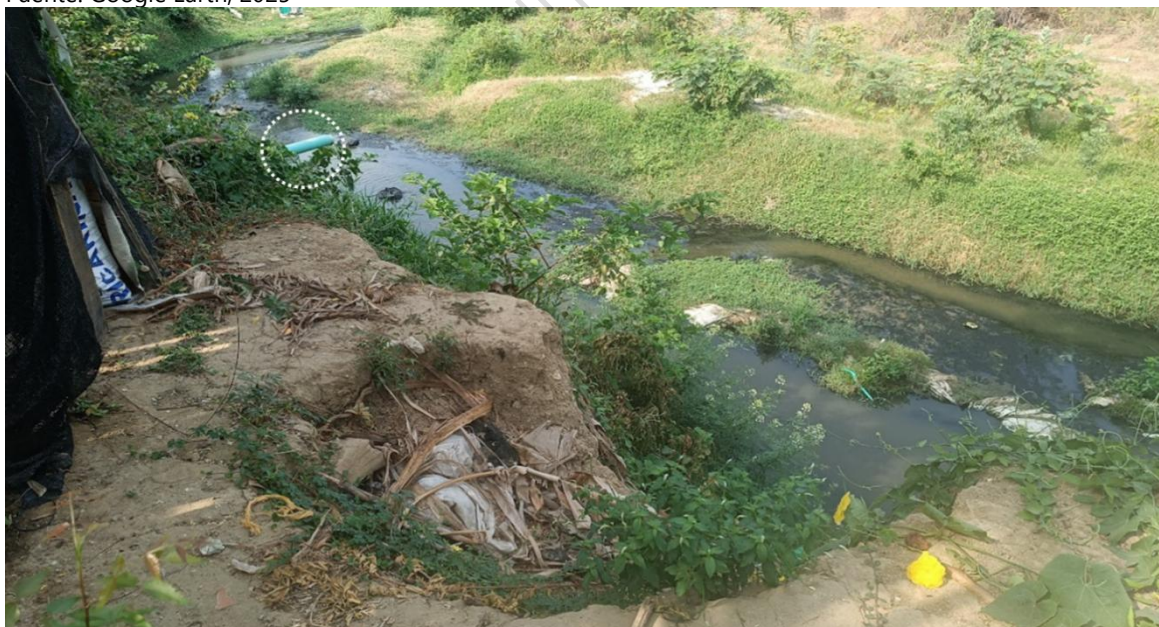
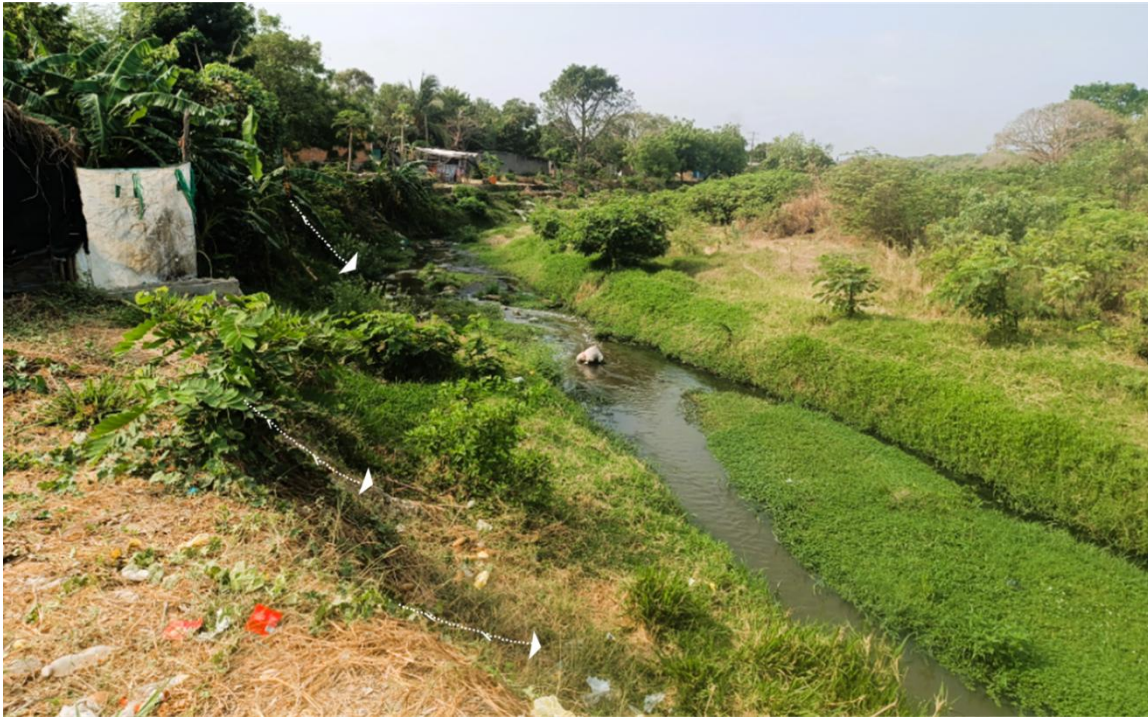
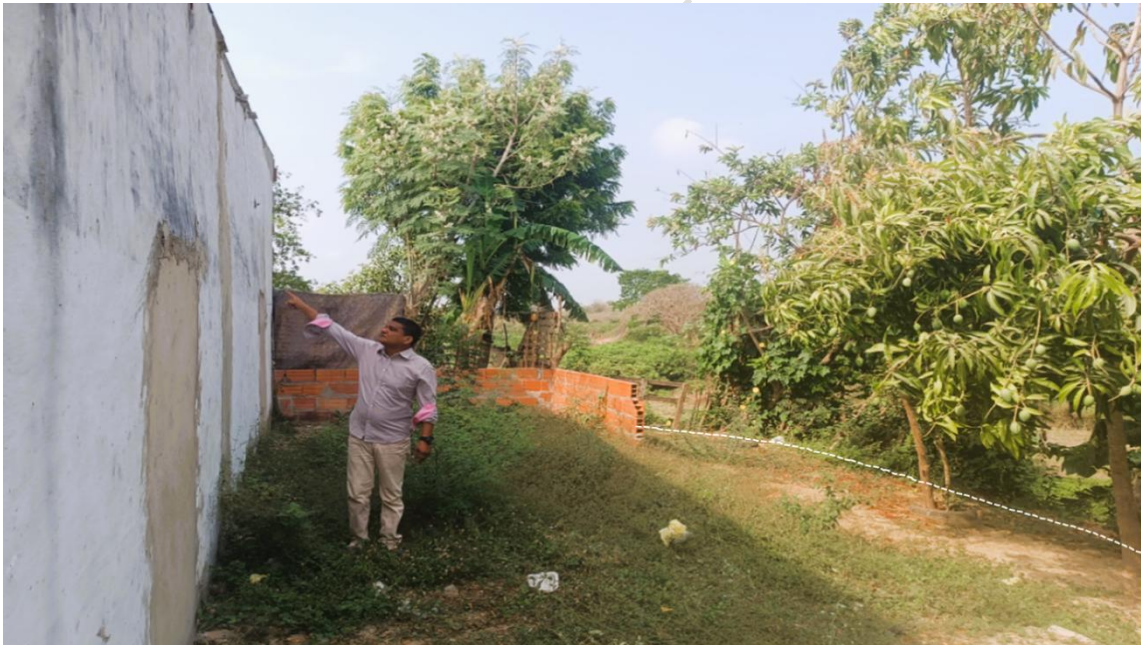
Es importante señalar que dentro de la visita al sector se evidenciaron conexiones de varios vertimientos de aguas domésticas dispersos, que pueden también agudizar el proceso de socavación en la zona.

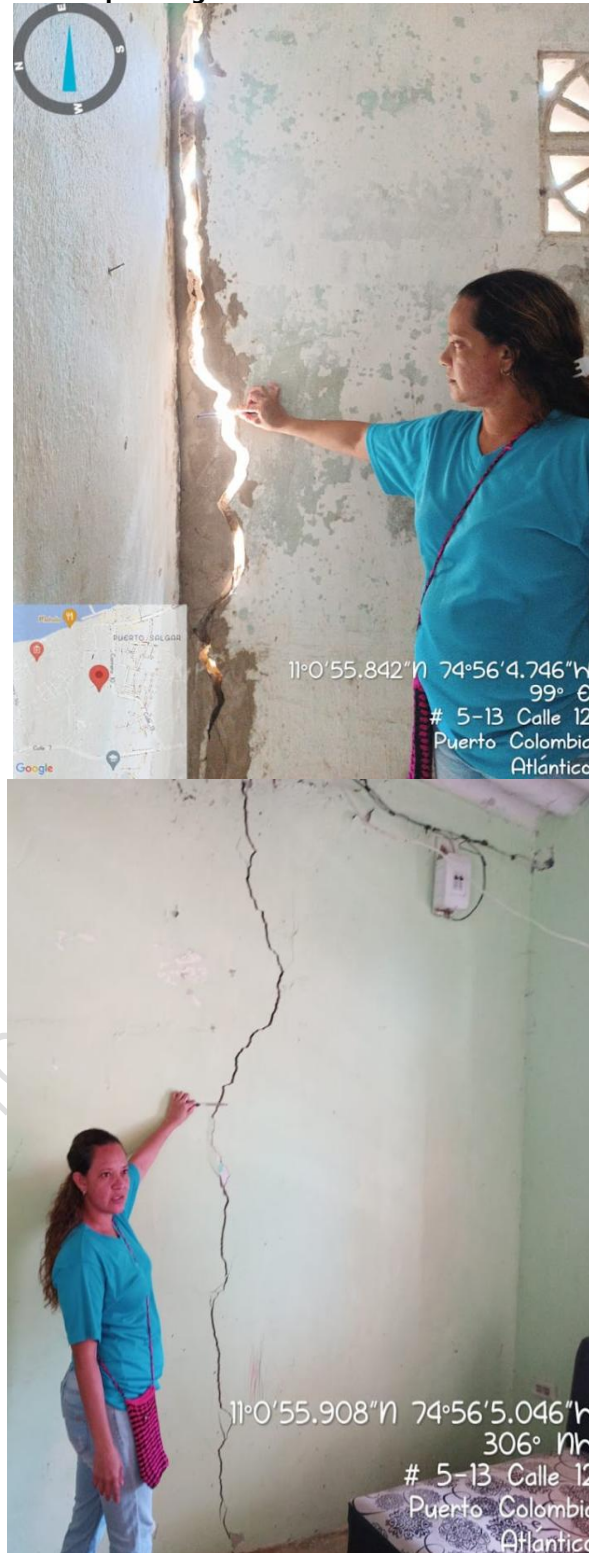
Figura 2.30. Vivienda abandonada por riesgo en Tamarindo Erika Castro

Durante el recorrido se contabilizaron aproximada seis viviendas con las mayores afectaciones, como aspectos a mencionar, también se evidenció dentro del recorrido la acumulación de material vegetal en el cauce, disposición de residuos sólidos de las casas sobre el Arroyo y la conexión de algunas tuberías de aguas servidas.

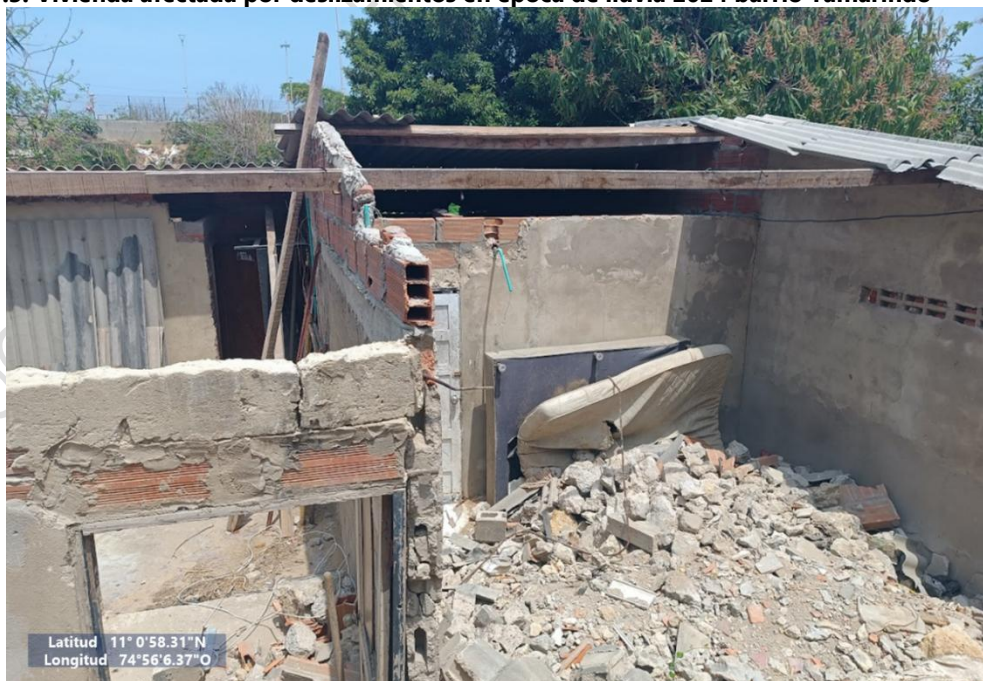
Figura 1.3. Vivienda afectada por deslizamientos en época de lluvia 2024 barrio Tamarindo

Durante las fuertes precipitaciones que se presentaron a mediados del año 2024, el colapso de las alcantarillas, las inundaciones y las condiciones de inestabilidad que está presentando este barrio, un muro se desplomó sobre una vivienda, generando graves afectaciones, situación que preocupa a los demás habitantes, al poder repetirse durante las épocas de lluvia. La alcaldía municipal construyó un muro, sin embargo, la familia que residía en la vivienda no ha logrado hasta el momento reconstruirla por falta de apoyo y recursos.

La comunidad señala que ha sido reiterativo el llamado a la administración municipal, para atender de manera oportuna este tipo de problemática en la zona, dado que a medida que pasa el tiempo, se agudiza aún más los impactos sobre las viviendas; aunque la comunidad reconoce que se realizó una canalización, indican que esto tan solo resolvió la problemática para una parte de la población y que aguas arriba de la obra, se encuentran un gran número de viviendas expuestas y con alta probabilidad de desplomarse por la inestabilidad del terreno y la socavación que está realizando el arroyo.

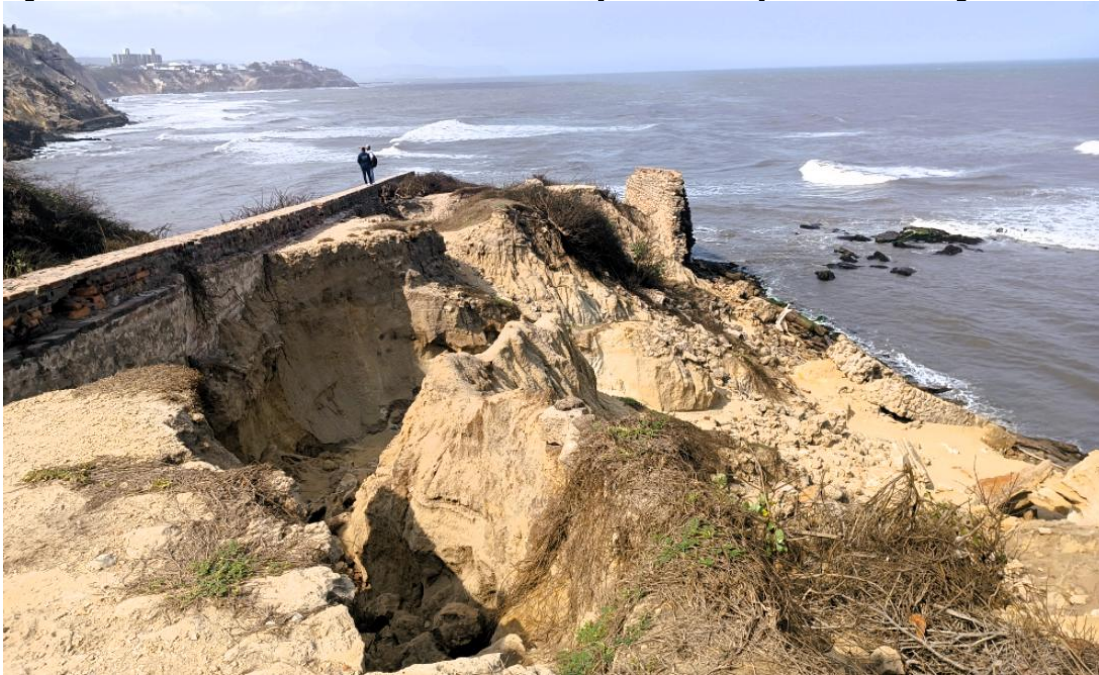
Figura 2.33. Socavación en sector occidental (arriba) y oriental (abajo) Castillo de Salgar

sino a la economía local que se basa en el turismo. Aunado a lo anterior se compromete un patrimonio arquitectónico e histórico como el Castillo San Antonio de Salgar, a pesar de que se cuentan con un grupo de 14 espolones en el sector de las playas hasta sector playas country, esto no ha sido suficiente para disminuir el impacto de este fenómeno.
