ACTUALIZACIÓN
POMCA

CIÉNAGA DE MALLORQUÍN
Y LOS ARROYOS GRANDE Y LEÓN

**FASE DE DIAGNÓSTICO
GESTIÓN DEL RIESGO**

Consorcio
Mallorquín 2024

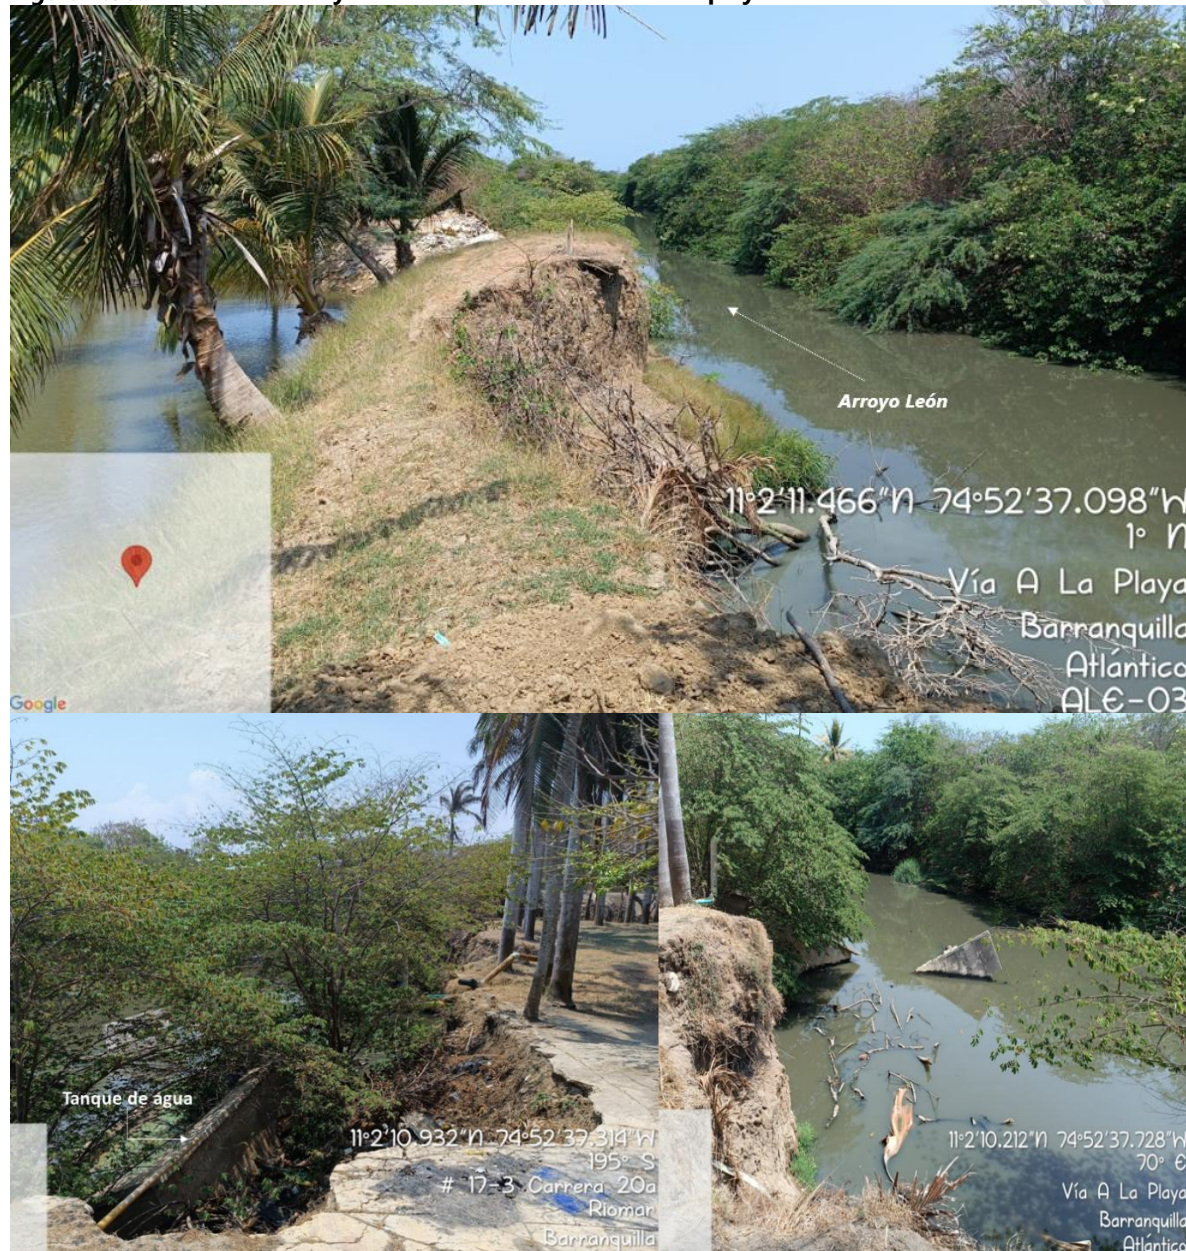
Figura 2.36. Socavación Arroyo León Finca Prisma Nova vía la playa – sabanilla

El sector que recorre el río en su parte baja a pesar de que en algunos sectores cuenta con adecuación en taludes, en época de lluvia, los habitantes manifiestan, el agua ha sobrepasado los mismos y la torrencialidad del cuerpo de agua ha generado el desprendimiento de grandes extensiones de terreno.

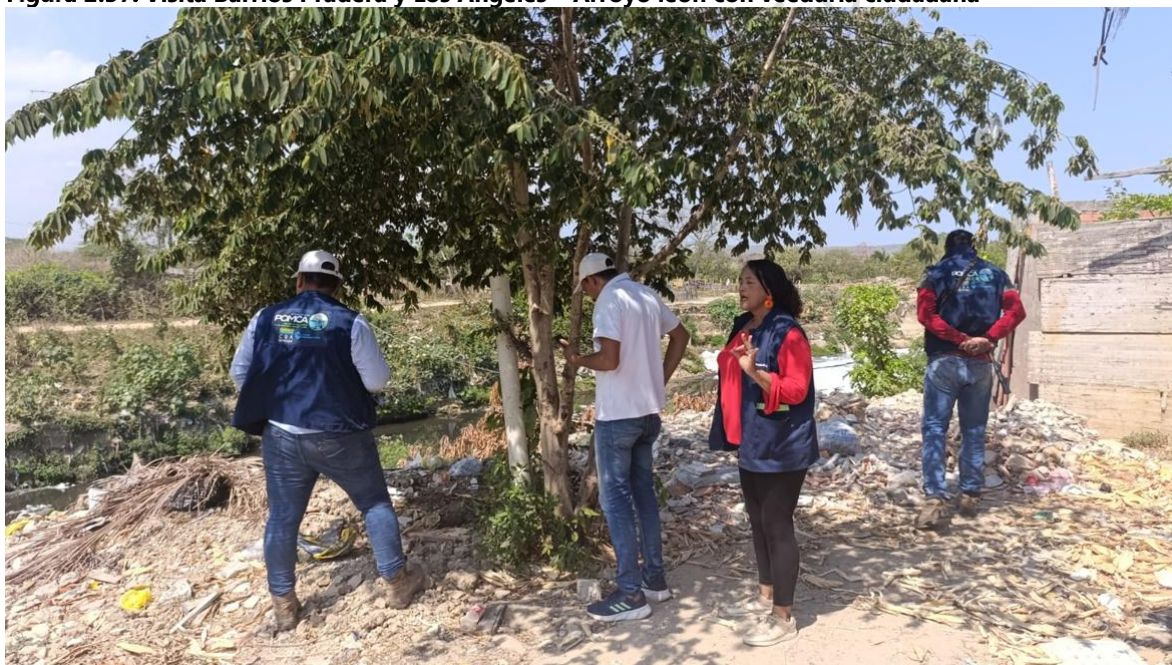
Figura 2.37. Visita Barrios Pradera y Los Ángeles – Arroyo León con veeduría ciudadana

Veeduría ciudadana durante su acompañamiento en los recorridos, identificó como punto crítico lo correspondiente a los *barrios de La Pradera y Los Angeles* (sectores subnormales) en el sector Pueblito de Barranquilla, donde un amplio número de familias vulnerables construyeron sus viviendas en la ronda del arroyo. Esto no ha sido vigilado y cada vez son más el número de viviendas, quienes además de encontrarse en zona de riesgo por inundación y por la socavación del río, también realizan conexiones ilegales de tubos por medio de los cuales vierten sus aguas servidas y depositan sus bolsas de residuos, electrodomésticos dañados, muebles entre otros elementos sobre el cuerpo de agua, agravando aún más el escenario de represamiento del arroyo y sus impactos en la zona.

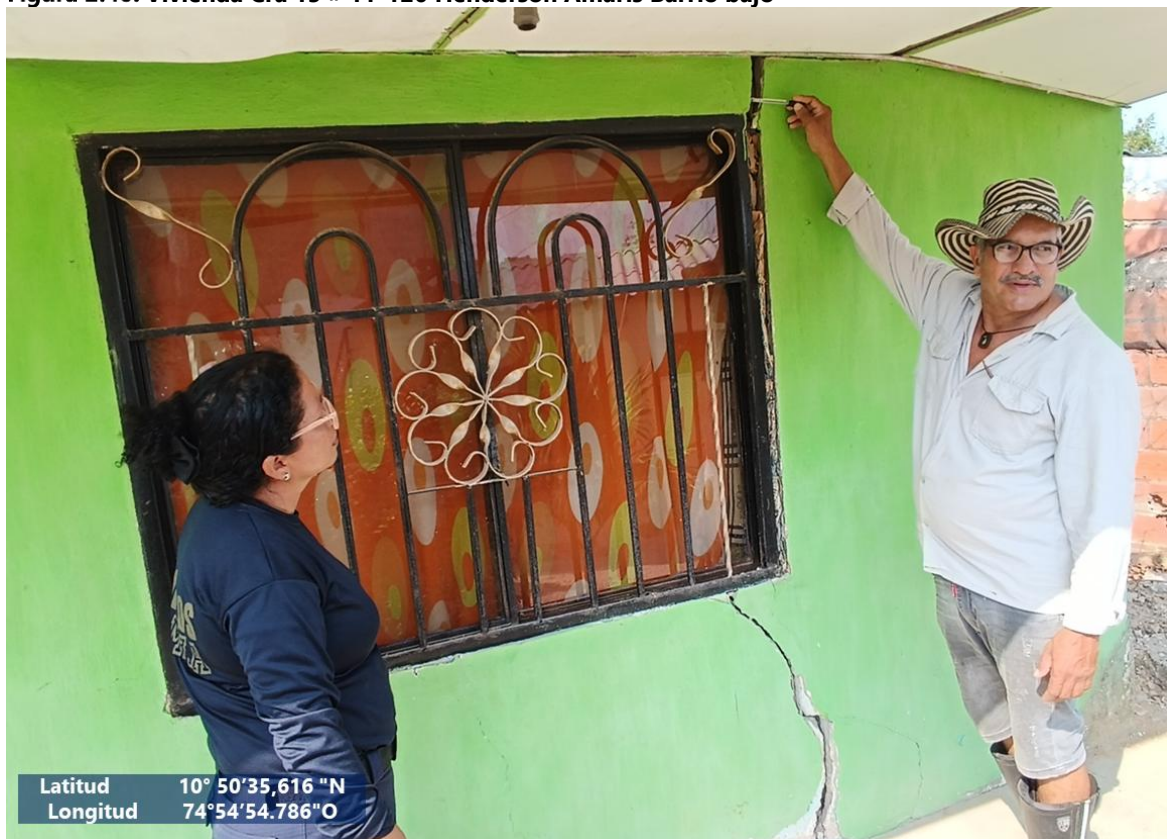
Figura 2.40. Vivienda Cra 15 # 11-120 Henderson Amaris Barrio bajo

han acelerado los procesos de erosión, debilitando los taludes que en algunas zonas se encuentran entre los seis y hasta diez metros de altura.

Algunas viviendas ya han presentado deslizamientos de parte de sus viviendas y en gran parte de ellas presentan agrietamiento y un alto riesgo de que las estructuras se desplomen, la comunidad indica que los eventos de lluvia del año 2020 y el de junio de 2024, fueron los que agudizaron la problemática y algunos afirman que se encuentran a la espera de apoyo por parte de las autoridades con obras de refuerzo a sus viviendas o la reubicación de las mismas.

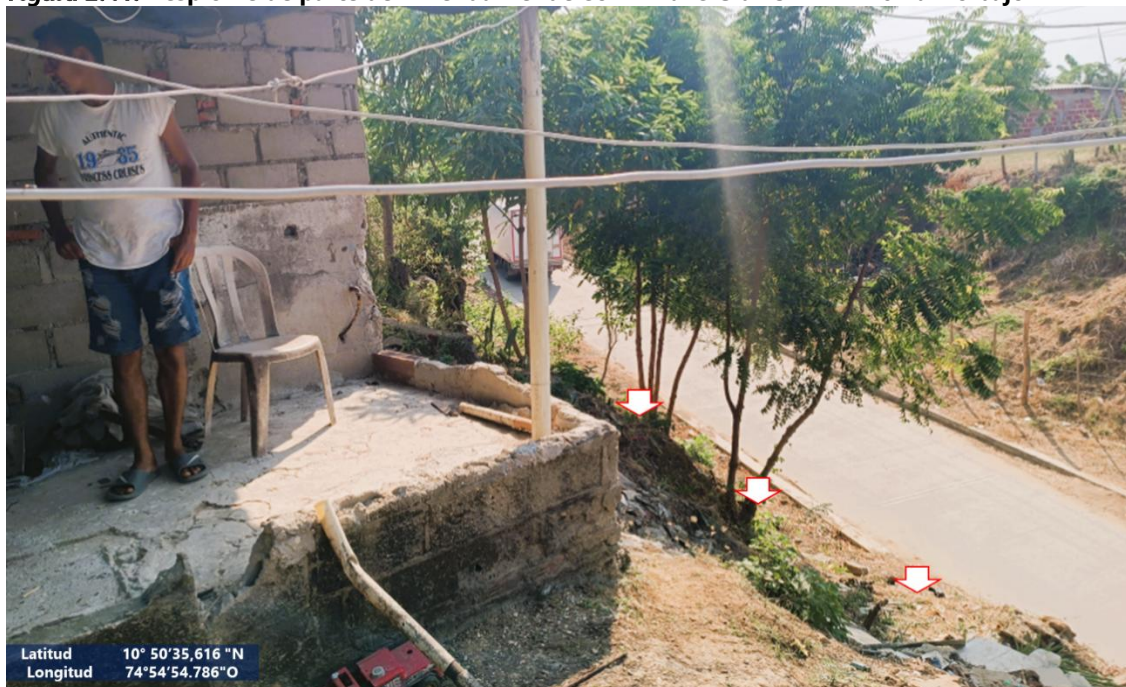
Figura 2.41. Desplome de parte de vivienda Henderson Amaris Cra 15 # 11-120 Barrio bajo

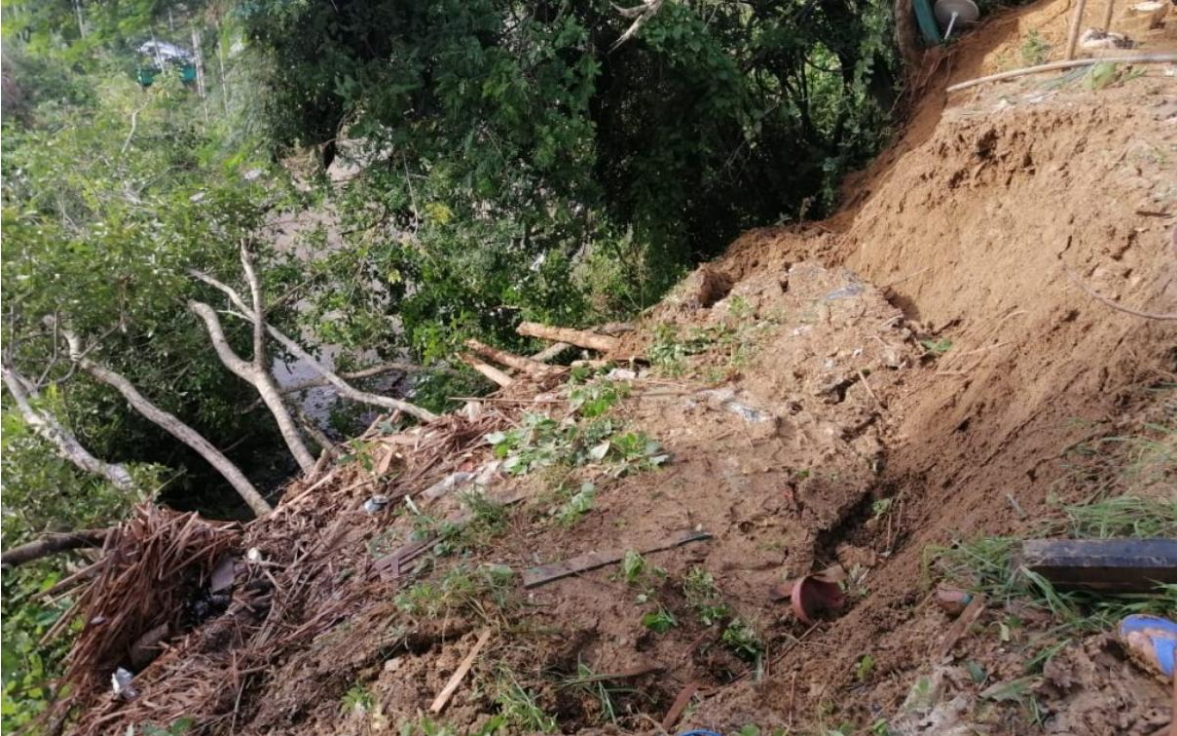
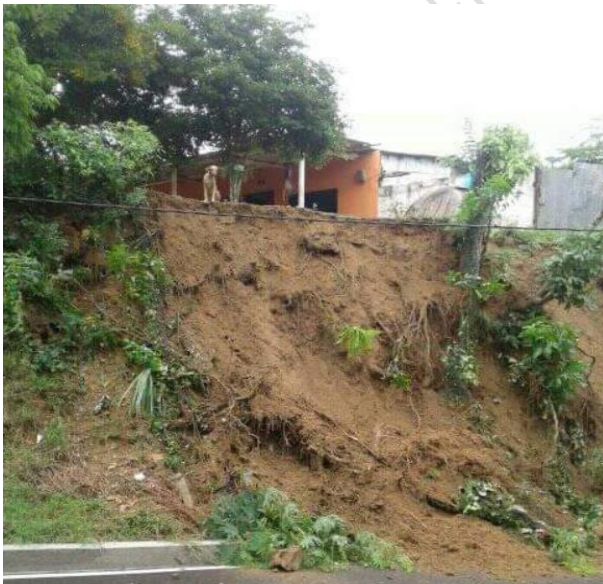
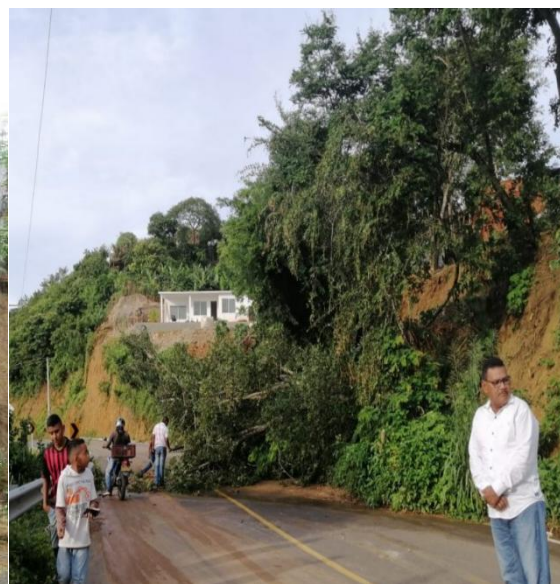
Figura 2.42. Deslizamientos en vía Guaimaral año 2019

lo registrado por las autoridades locales la emergencia se presentó a la altura del sector de Loma Arena donde se dio la ruptura de los gaviones que posteriormente produjo el colapso de la vía (Rueda, 2022).

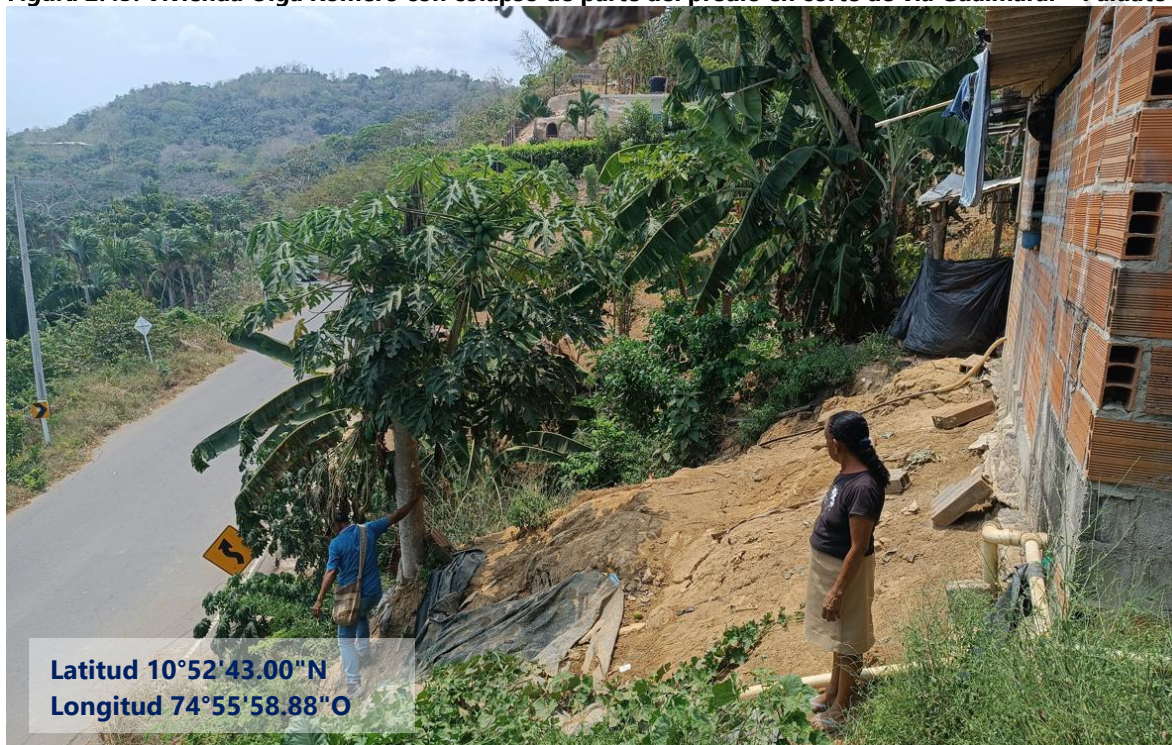
Figura 2.45. Vivienda Olga Romero con colapso de parte del predio en corte de vía Guaimaral – Paluato

Durante el recorrido rural, el equipo profesional junto con los líderes comunitarios, se identificaron viviendas que durante las fuertes lluvias que se presentaron en junio de 2024, presentaron deslizamientos, colocando en riesgo la integridad de los ocupantes de las mismas, hacen un especial llamado a la Gobernación y Alcaldía para atender de forma oportuna esta situación, dado que ya se ha presentado desplome de parte de las viviendas y agrietamientos que se agudizan cada vez que llueve en la zona.

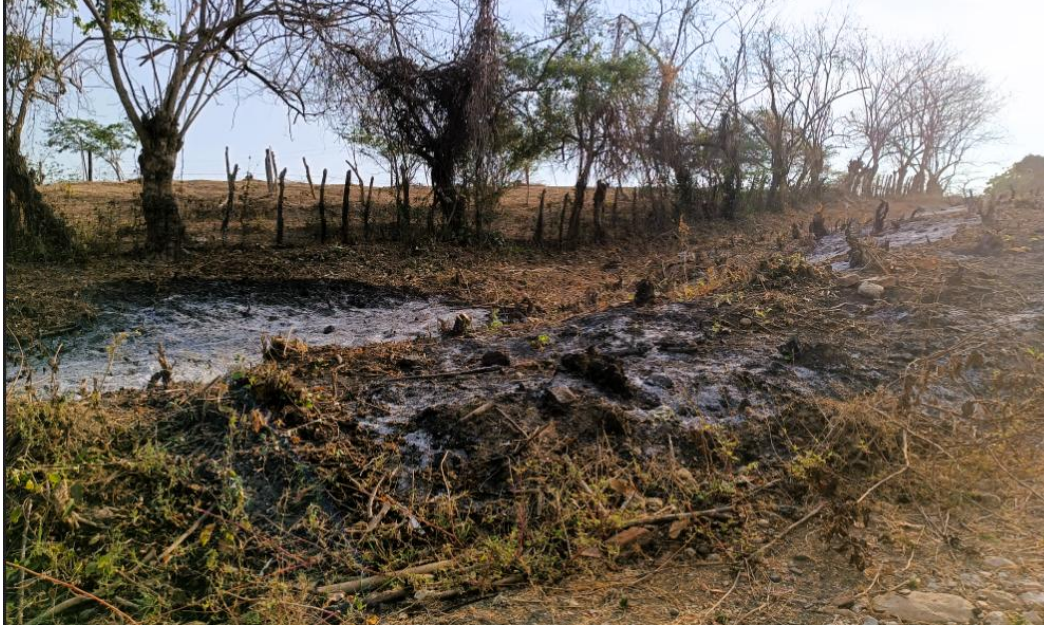
Figura 2.46. Rastro de quemas en sector de cuatro bocas Tubará frente a cementerio 2025

La comunidad señala que el origen principalmente es por acción antrópica en algunos casos para la preparación de terrenos y en otros por la disposición inadecuada de basuras que en épocas de temperatura alta sirven como combustible y generan incendios.

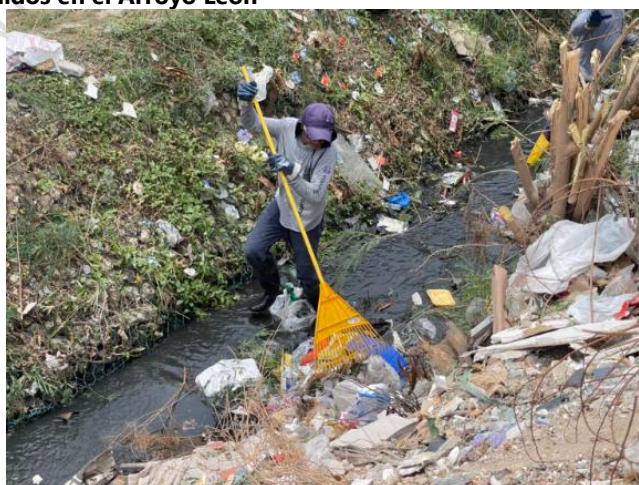
Figura 3.3. Residuos sólidos en el Arroyo León

De acuerdo con la caracterización histórica de eventos amenazantes, las inundaciones son un evento recurrente en el territorio, el cual se presenta de manera periódica durante los periodos de altas precipitaciones. Situación que se ve acrecentada por el taponamiento de las fuentes hídricas, deforestación de los cauces y la generación de desarrollos urbanísticos en las áreas de amortiguación.

Esta problemática fue evidente en la temporada de lluvias del primer semestre de 2025, ya que cuerpos hídricos como el Arroyo León, redujeron la capacidad de regulación dada el volumen de residuos sólidos arrojados a su cauce - que en muchos casos incluía elementos de gran tamaño como camas, muebles y colchones - (Alcaldía de Barranquilla, 2025), afectando a más de 60 personas debido a la ocurrencia de desbordamientos.

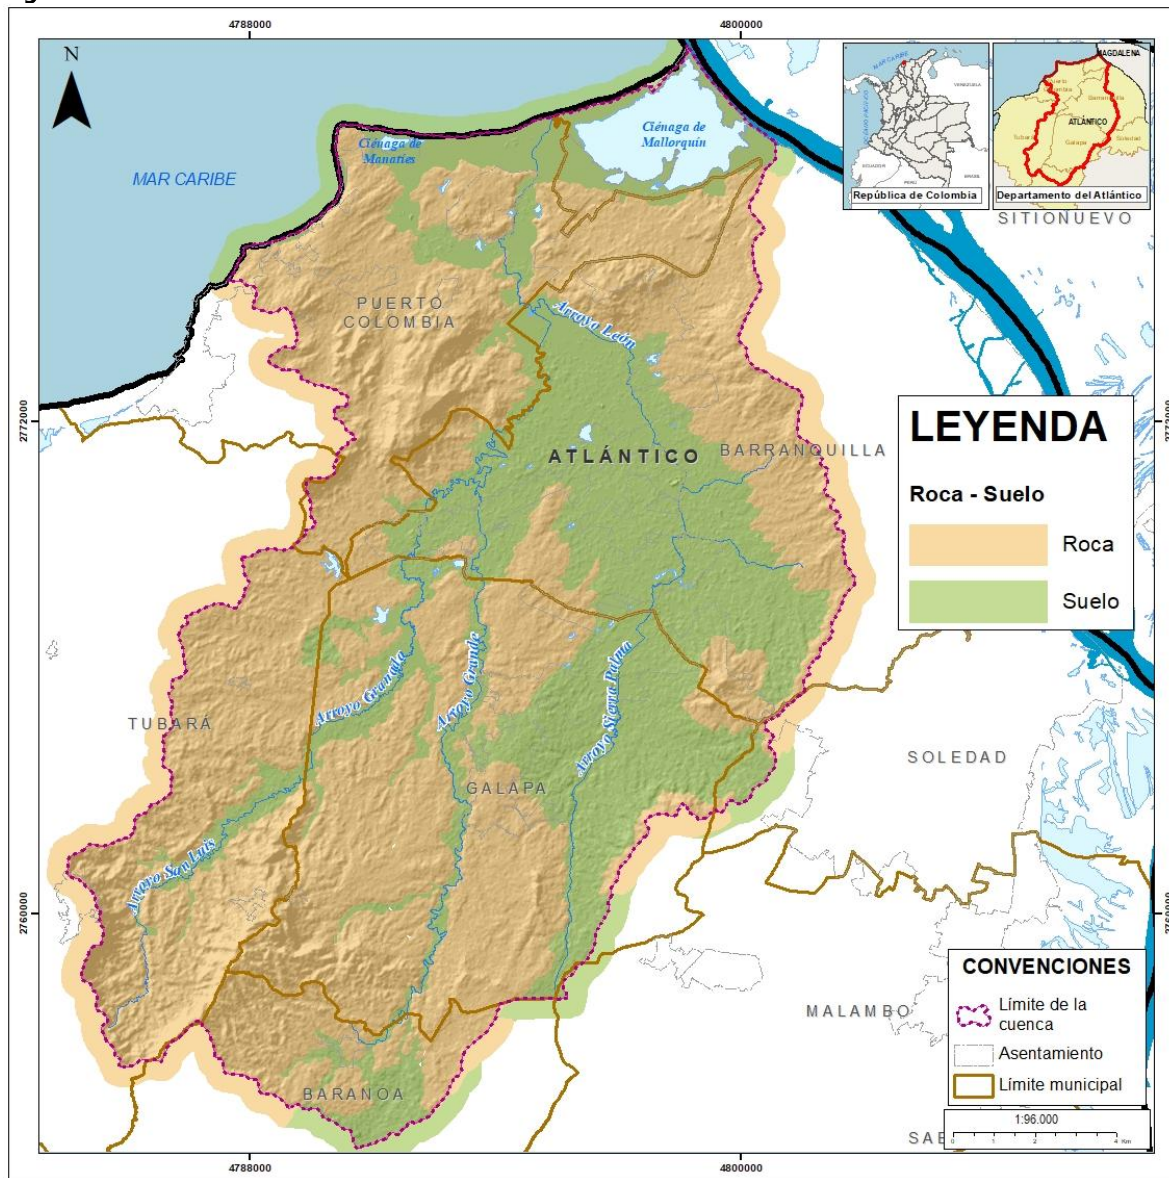
Figura 3.15. Variable Roca-Suelo

En la cuenca hidrográfica predominan las rocas sedimentarias blandas e intermedias resultantes de la sedimentación marina. A su vez, existen unidades de suelo producto del arrastre y/o transporte de sedimentos por el mar, arroyos y acción del viento.

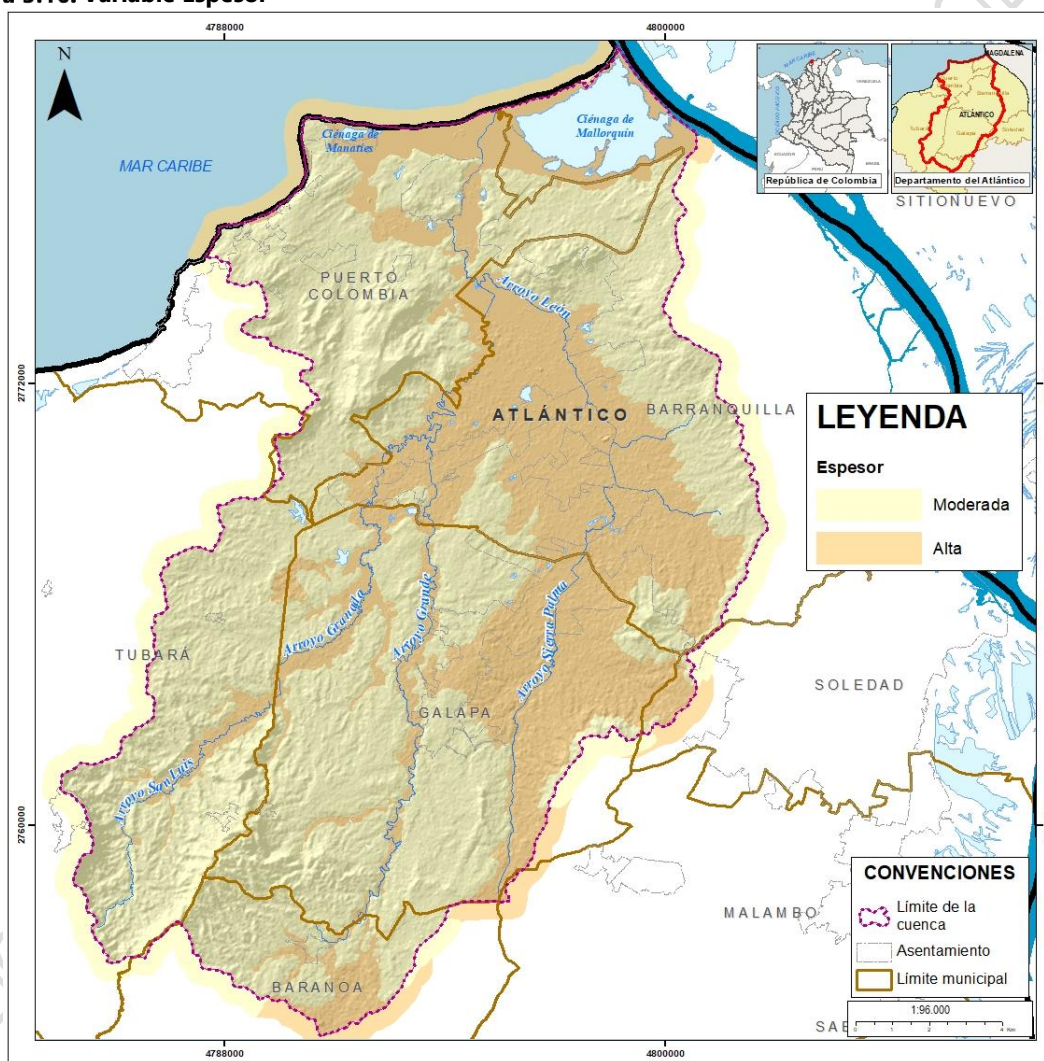
Figura 3.16. Variable Espesor

- b) **Espesor:** establece el grosor de los horizontes del perfil de suelo, siendo un indicativo del volumen de material que puede ser movilizado. Esta variable acorde con los criterios establecidos en la Tabla 3.5.

Las unidades con mayores espesores se distribuyen de manera generalizada en la cuenca media y alta, en los ambientes morfogenéticos estructural y denudacional.

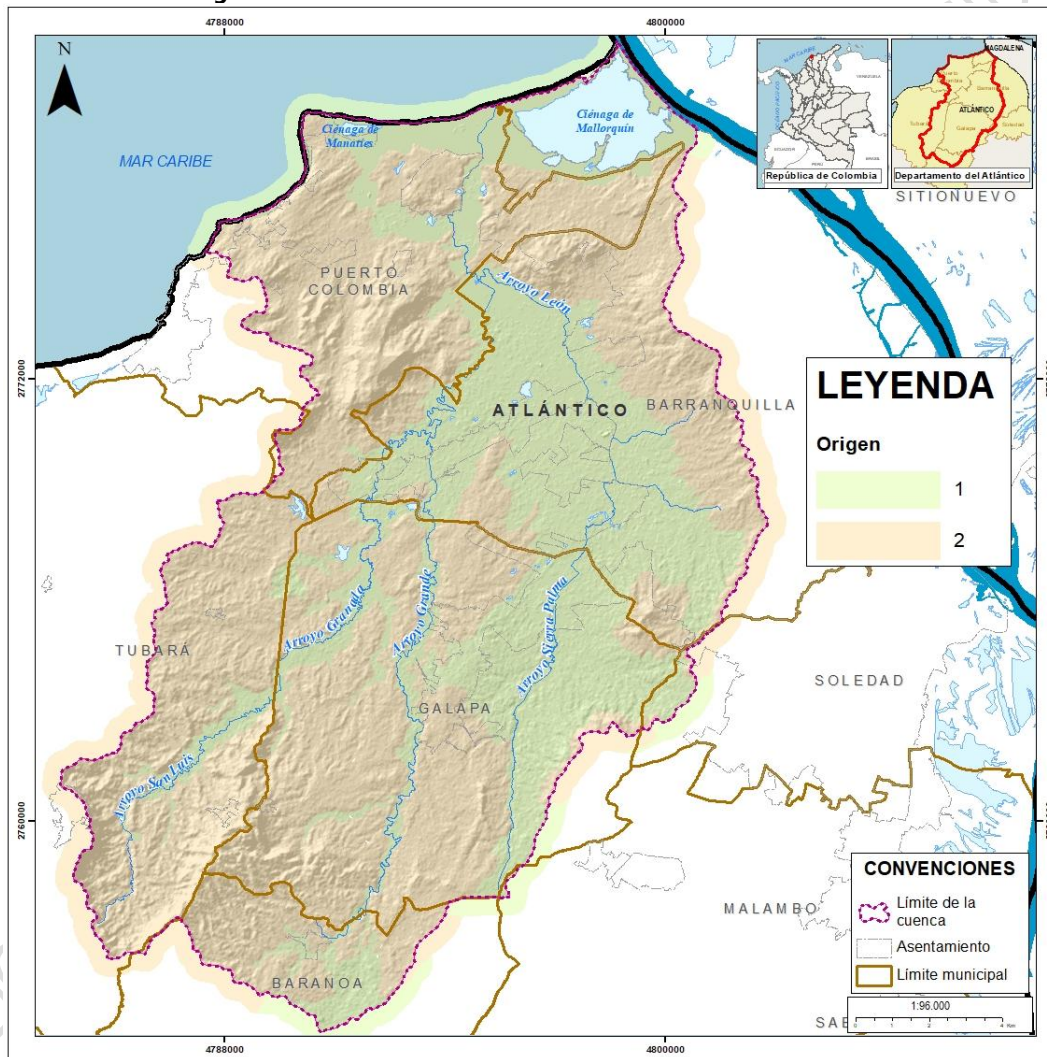
Figura 3.17. Variable origen

- c) **Origen:** se refiere a la composición litológica que indicará las características estructurales del área de estudio, lo cual influye en el proceso de generación de movimientos en masa dadas las diferencias en la resistencia y permeabilidad de las unidades geológicas básicas (MINAMBIENTE, 2014).

El análisis de esta variable se calificará de 1 a 3, siendo 1 la litología de la formación superficial cuya resistencia es mayor y con una meteorización que ocurre a un mayor tiempo, seguido del 2 correspondiendo a rocas de alto grado de meteorización, y, por último, la 3 corresponde a las rocas con meteorización considerable, por ser rocas con baja resistencia al corte y fracturación considerable.

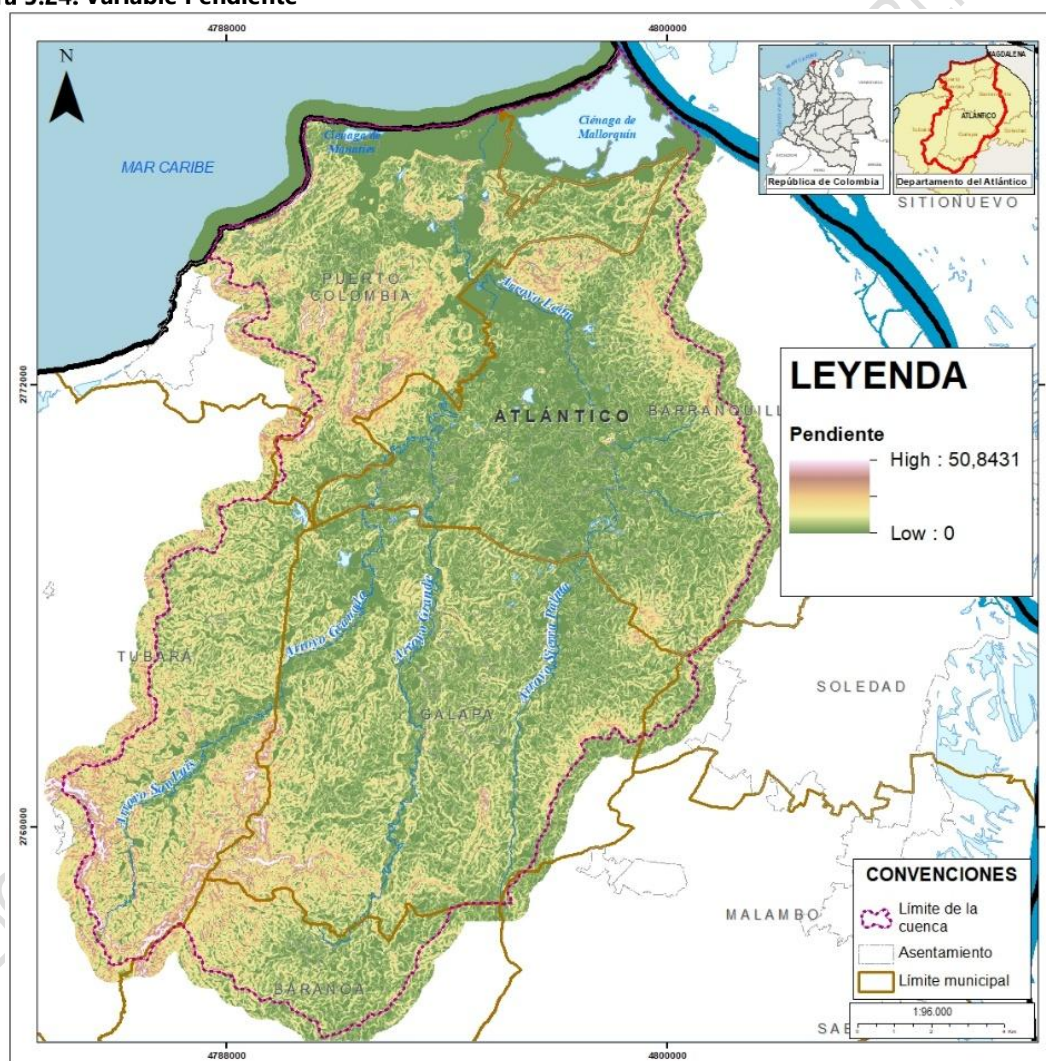
Figura 3.24. Variable Pendiente

A continuación se muestran los resultados para la cuenca objeto de ordenación.

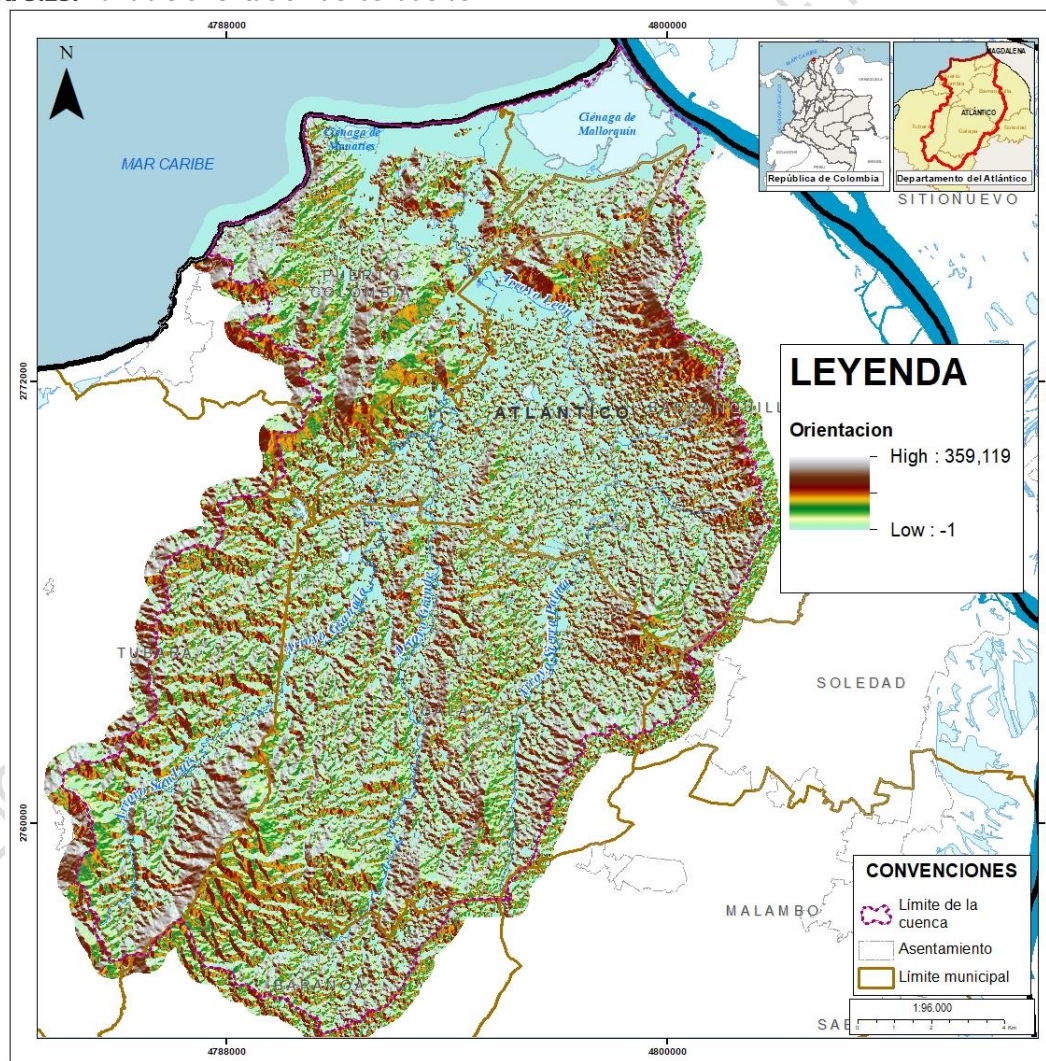
Figura 3.25. Variable orientación de las laderas

- b) **Orientación de las laderas:** La orientación de las laderas indica, de manera indirecta, la cantidad de humedad en el componente de suelo, debido a que se relaciona con evaporación por la exposición solar y del viento que llega al área de la cuenca (Moragues, 2019).

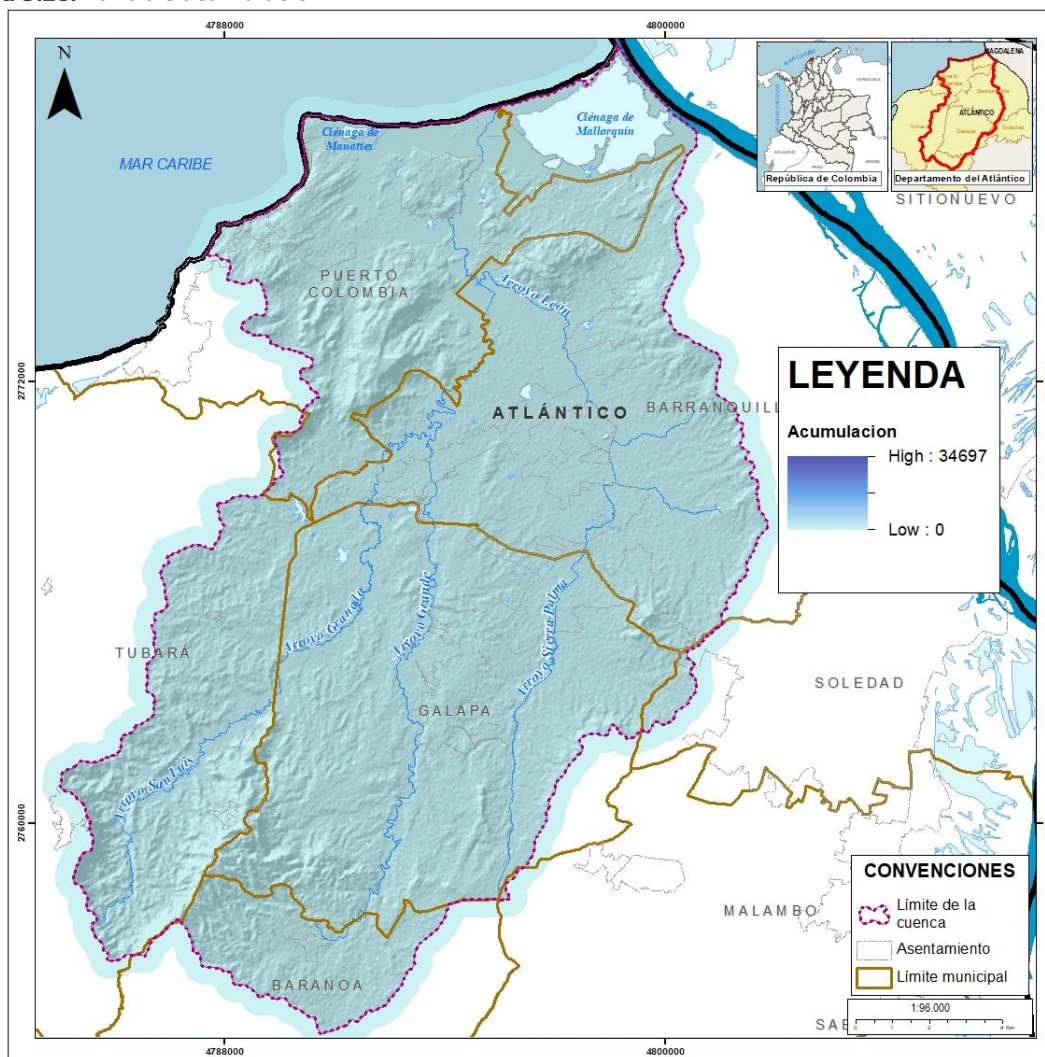
Figura 3.28. Variable acumulación

- e) **Acumulación de la cuenca:** exhibe la cantidad de agua que es capaz de recoger e infiltrar en el terreno. A mayor infiltración, mayor probabilidad de producir roturas. Se obtiene a partir de la dirección del flujo, el cual permite posteriormente calcular la acumulación por cada celda del DEM.

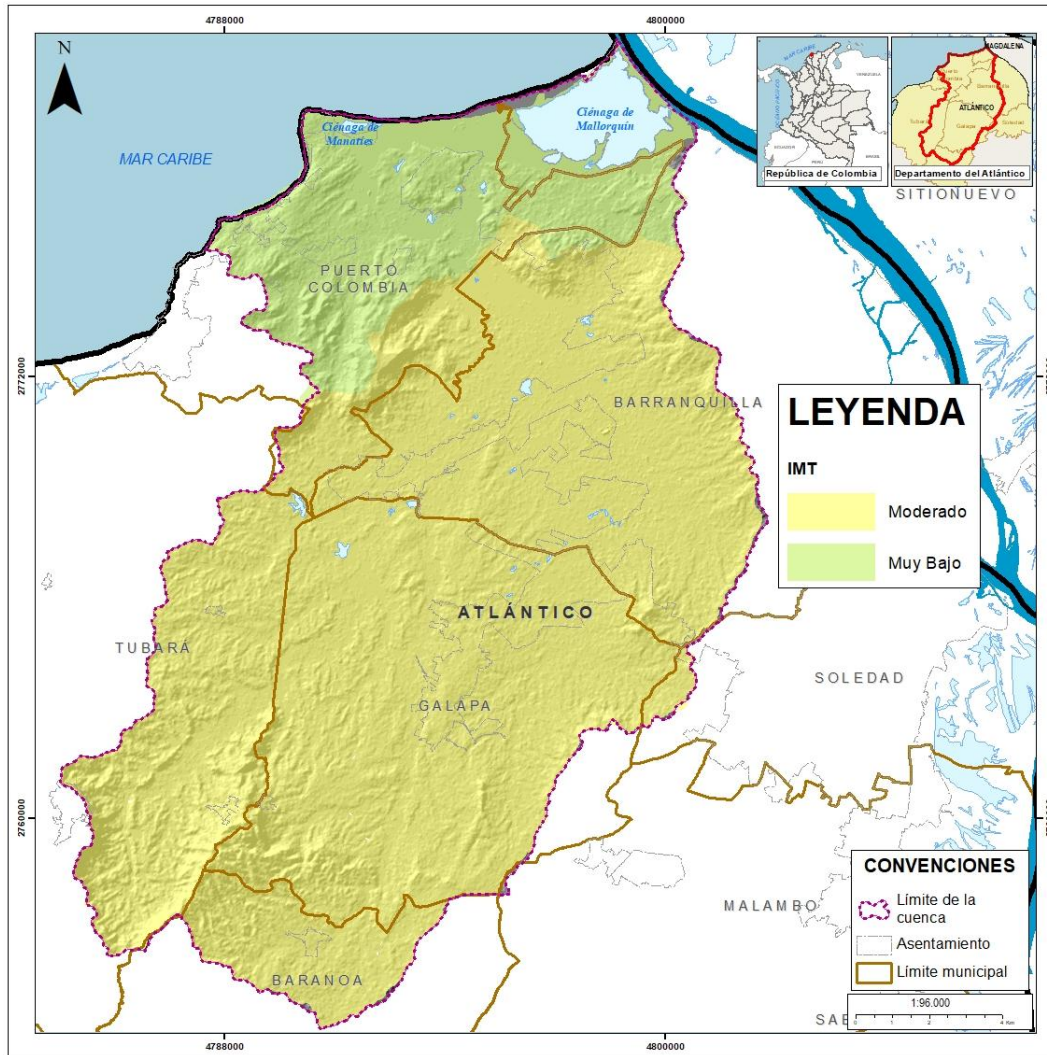
Figura 3.36. Índice morfométrico

Al correlacionar las tres (3) variables se evidencia que las unidades hidrográficas Arroyo Granada, Arroyo Grande y Arroyo León presentan moderada susceptibilidad a la ocurrencia de avenidas torrenciales según las características morfométricas de la cuenca. En contraste, el índice de las unidades Plano Costero, Pérdida Costera, Cisne y Ciénaga de Mallorcaín se categorizó como muy bajo (ver Figura 3.36).

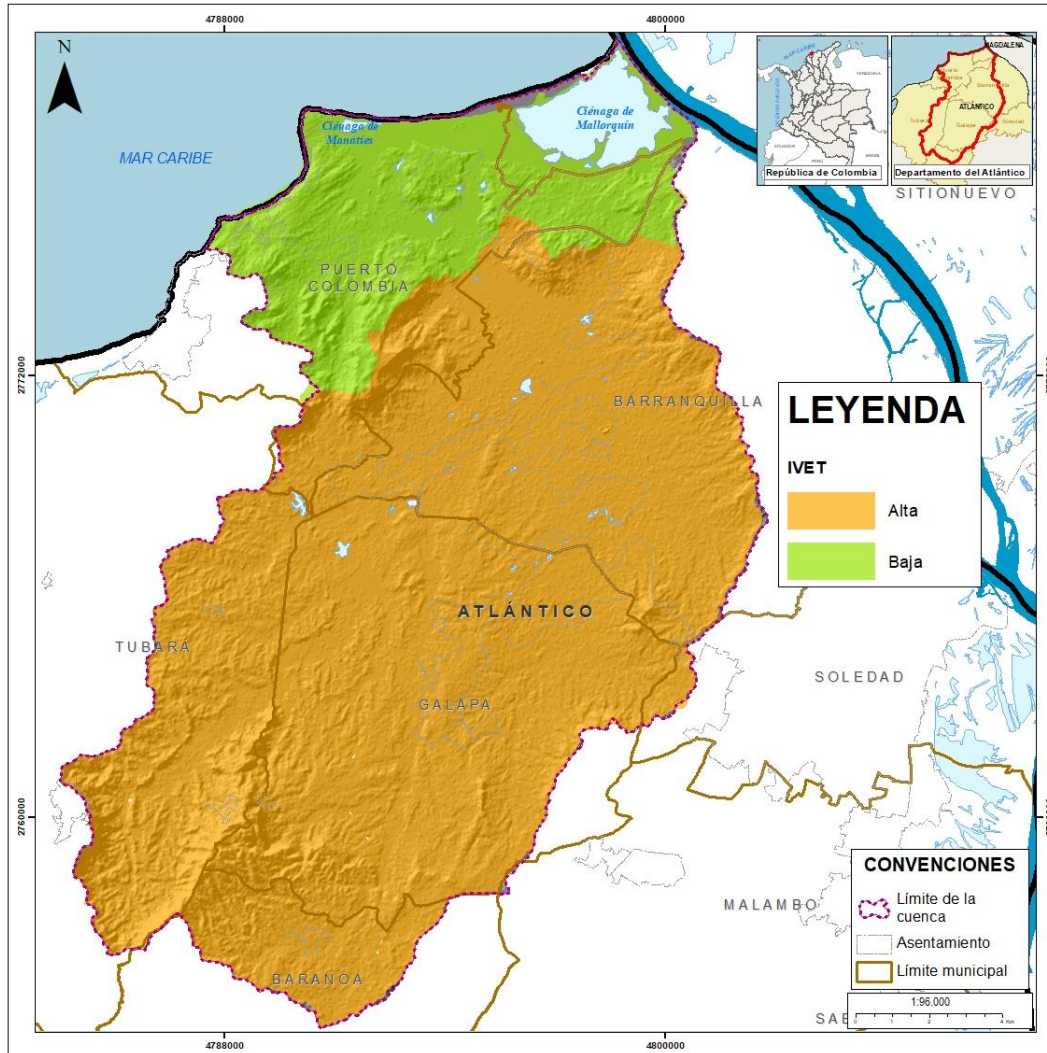
Figura 3.37. IVET

Como resultado de la correlación entre el índice morfométrico y el índice de variabilidad, se denota que el 42,86% de las unidades hidrográficas presentan un IVET alto, sobre los cauces de los arroyos Grande, Granada y León. El 57,14% del de la superficie, representada por las cuencas Plano Costera, Perdida Cantera, Cisne y Ciénaga de Mallorcaín exhiben un índice bajo a la ocurrencia de eventos torrenciales (Ver Figura 3.37).

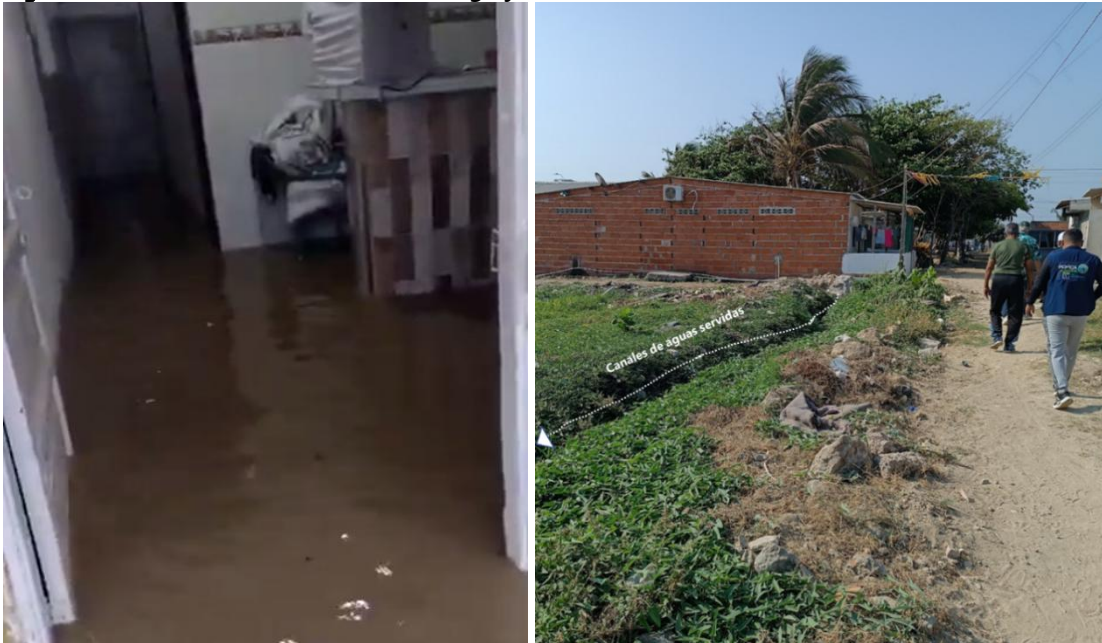
Figura 4.7. Inundaciones en sector La Cangrejera

Las mayores extensiones de esta categoría se concentran en el extremo norte de la cuenca, especialmente en las zonas aledañas a las ciénagas y los arroyos León, Grande y Granada, situación que fue validada durante los recorridos rurales, debido a que los habitantes de los municipios de Puerto Colombia, Galapa y Puerto Colombia, señalaron diferentes afectaciones por la recurrencia de los fenómenos de inundación en su territorio.

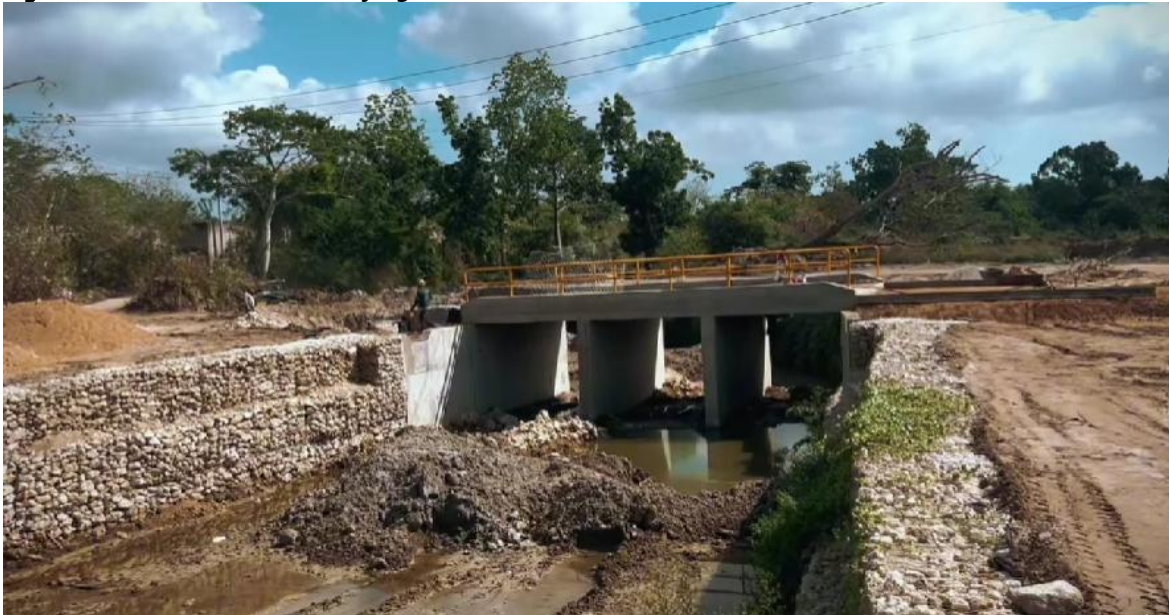
Figura 4.9. Canalización de Arroyo grande en sector Cantilleras

Dado, las continuas afectaciones, se han gestionado medidas de reducción del riesgo por parte de las alcaldías municipales para reducir las condiciones de vulnerabilidad de las comunidades, este es el caso de la obra realizada en el sector Cantilleras en la vía que de Galapa conduce a Paluato

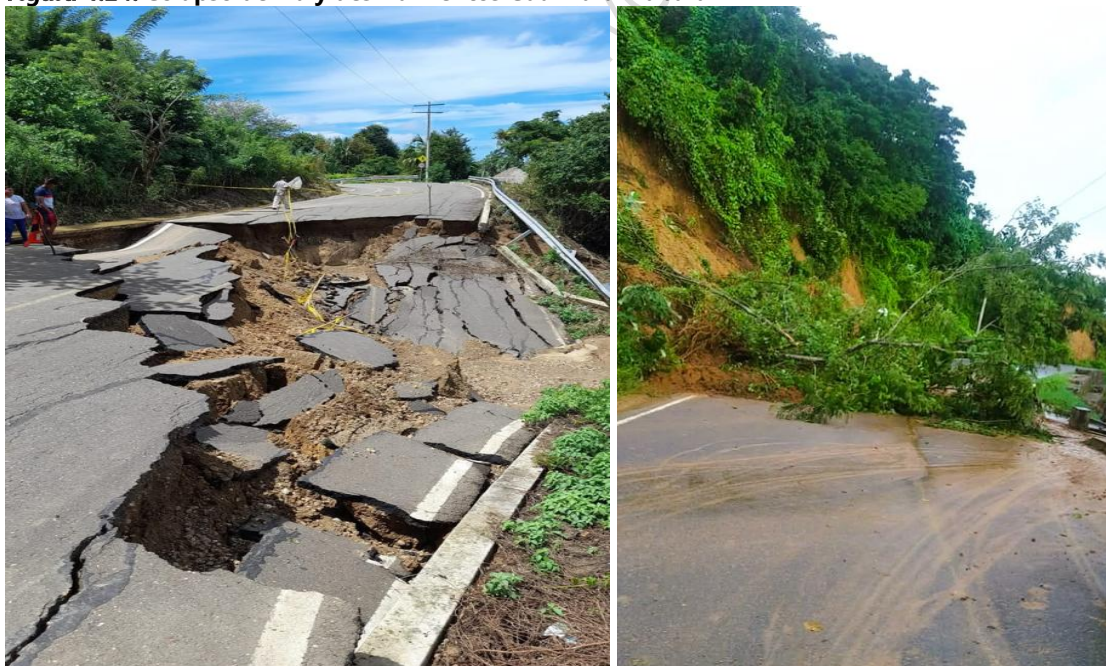
Figura 4.24. Colapso de vía y deslizamientos Guaimaral Tubará

Dentro de esta área se localizan como sectores prioritarios la ladera nororiental de los de la cuenca perteneciente a los municipios de Puerto Colombia y Barranquilla, así como el sector de Guaimaral en el municipio de Tubará. Situación que fue ratificada por los actores durante los espacios de participación y recorridos rurales.

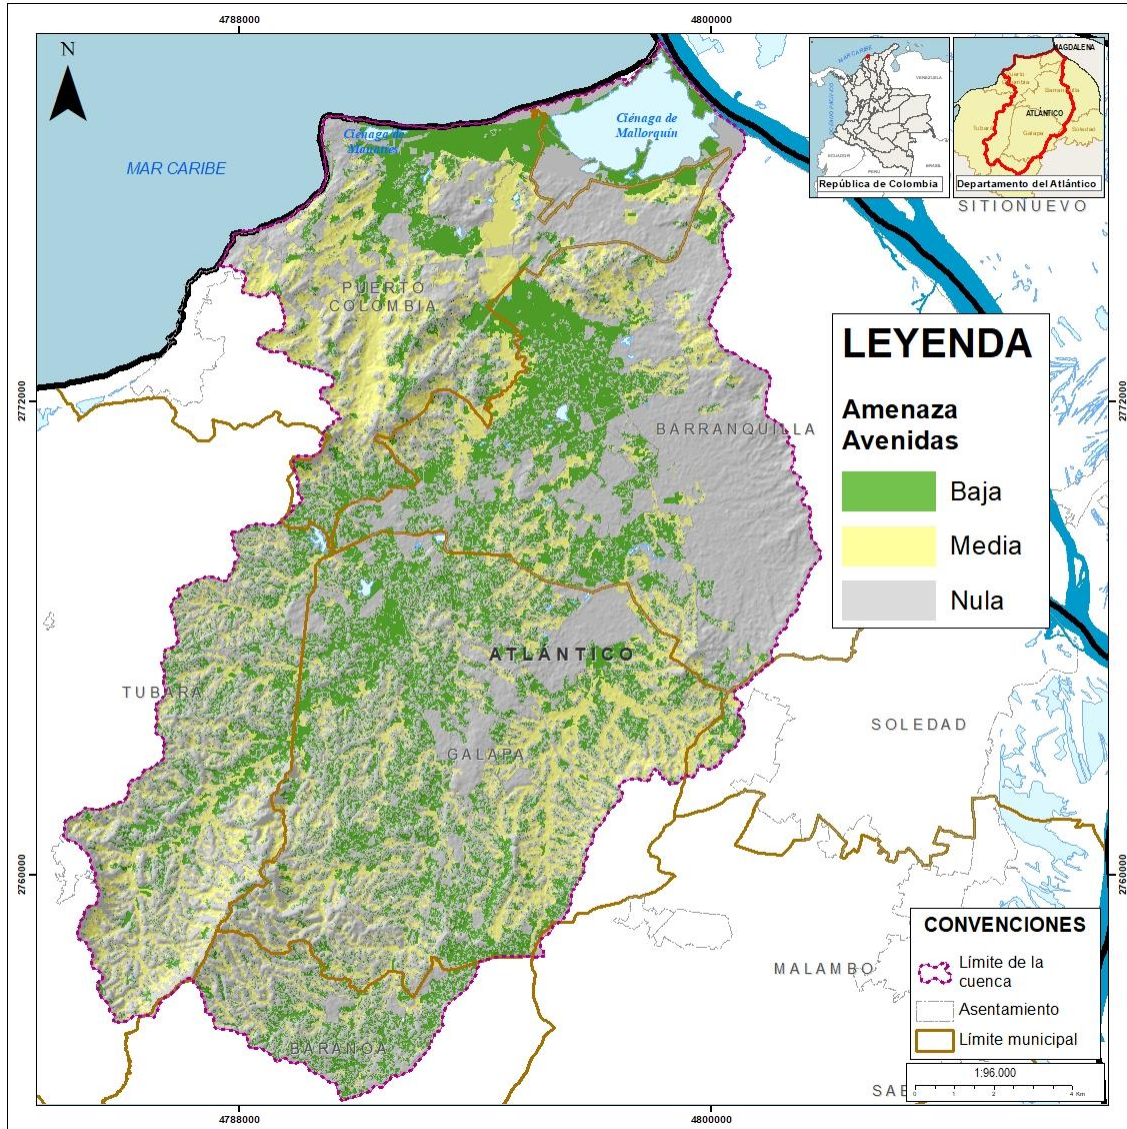
Figura 4.34. Amenaza por Avenidas Torrenciales

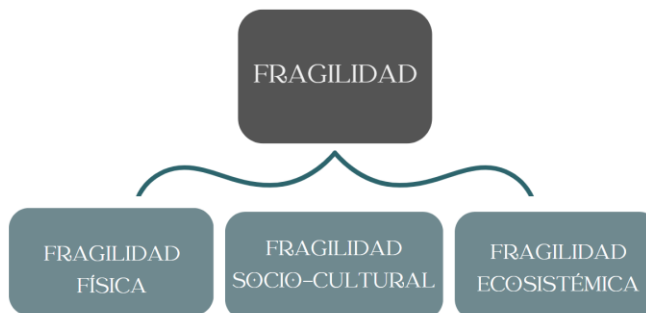
Figura 5.3. Tipos de fragilidad

La fragilidad se refiere a las condiciones que ponen en desventaja o debilidad a la estructura social de una comunidad frente a la ocurrencia de un evento amenazante.

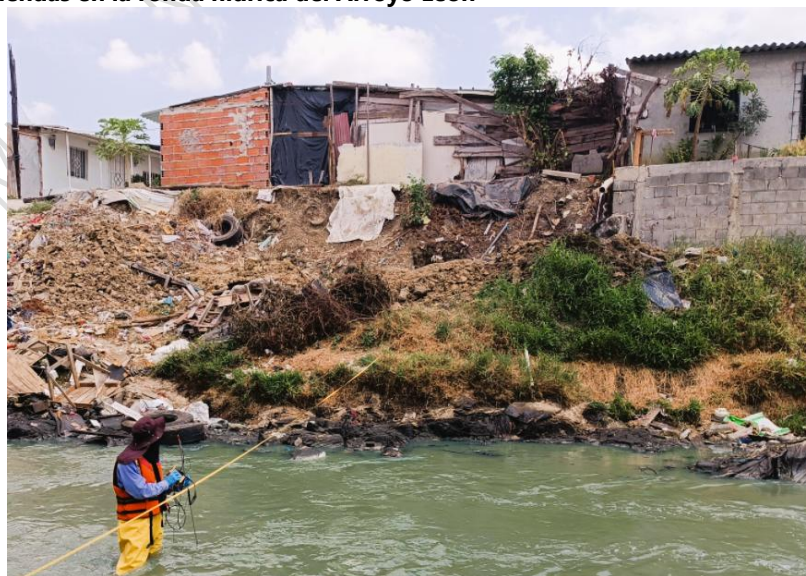
Figura 5.11. Viviendas en la ronda hídrica del Arroyo León

En los recorridos rurales se evidenció que las viviendas que se encuentran en zonas con condición de amenaza, están construidas con diversos tipos de materiales como bloque, ladrillo, adobe, tapia pisada, zinc, entre otros; situación que deja entrever diferentes niveles de fragilidad socioeconómica.
