ACTUALIZACIÓN
POMCA

CIÉNAGA DE MALLORQUÍN
Y LOS ARROYOS GRANDE Y LEÓN

**FASE DE DIAGNÓSTICO
GESTIÓN DEL RIESGO**

Consorcio
Mallorquín 2024

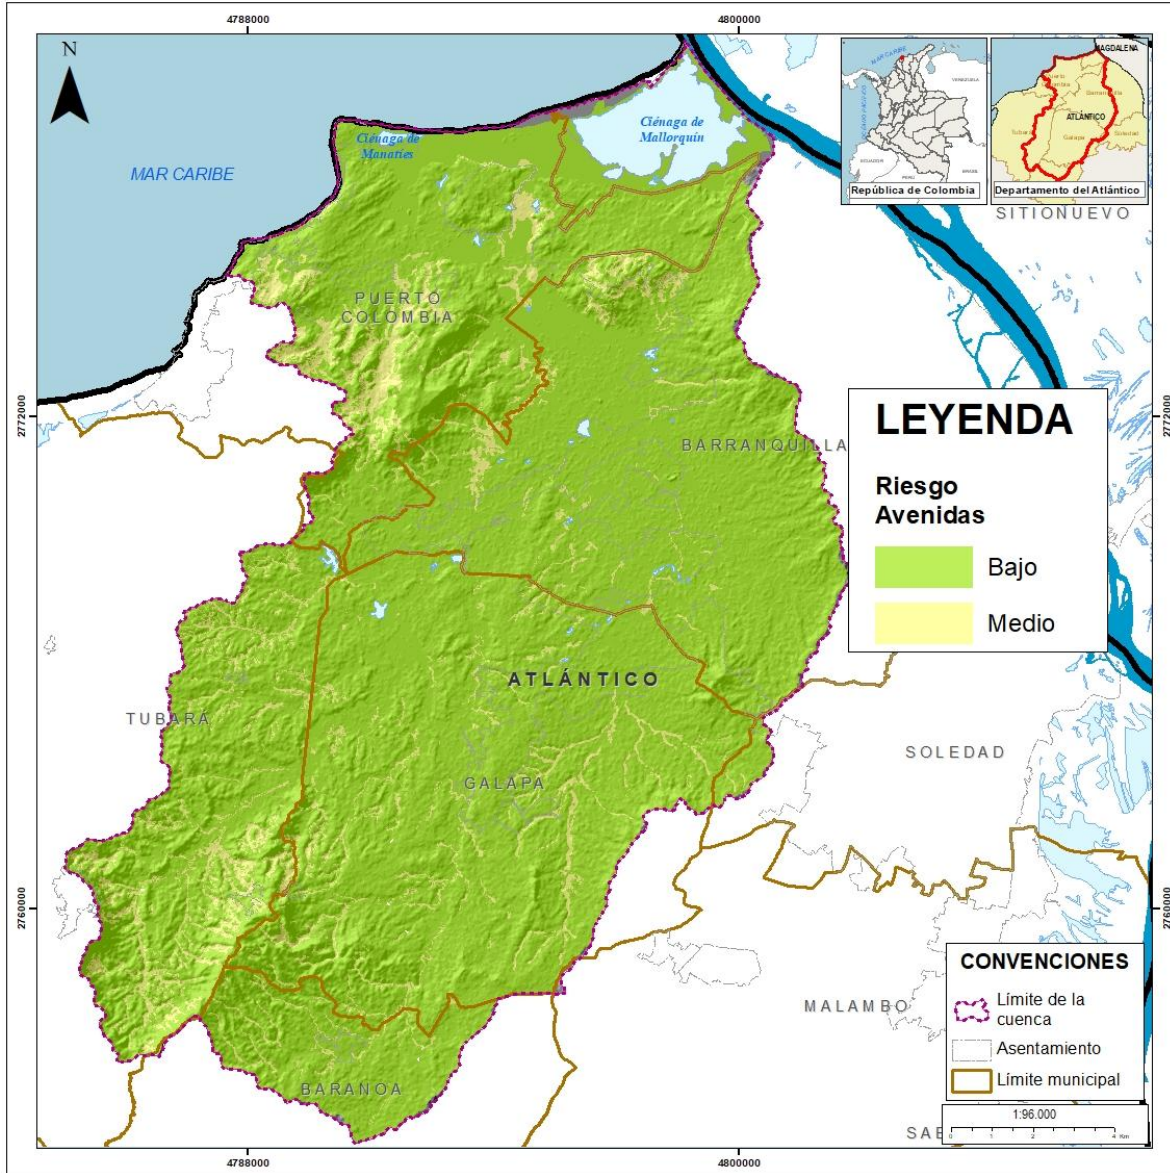
Figura 6.5. Escenario de riesgo por avenidas torrenciales

El escenario de riesgo por avenidas torrenciales, exhibe dos categorías dentro de la cuenca objeto de ordenación: baja y media, las cuales representan el 92,58% y 7,42% del total de la superficie respectivamente.
