CM-2022-0005

**Formulación del Plan de
Ordenamiento del Recurso Hídrico**
para la ciénaga de Malambo en el
departamento del Atlántico

CAPITULO IV
FASE II: Diagnóstico

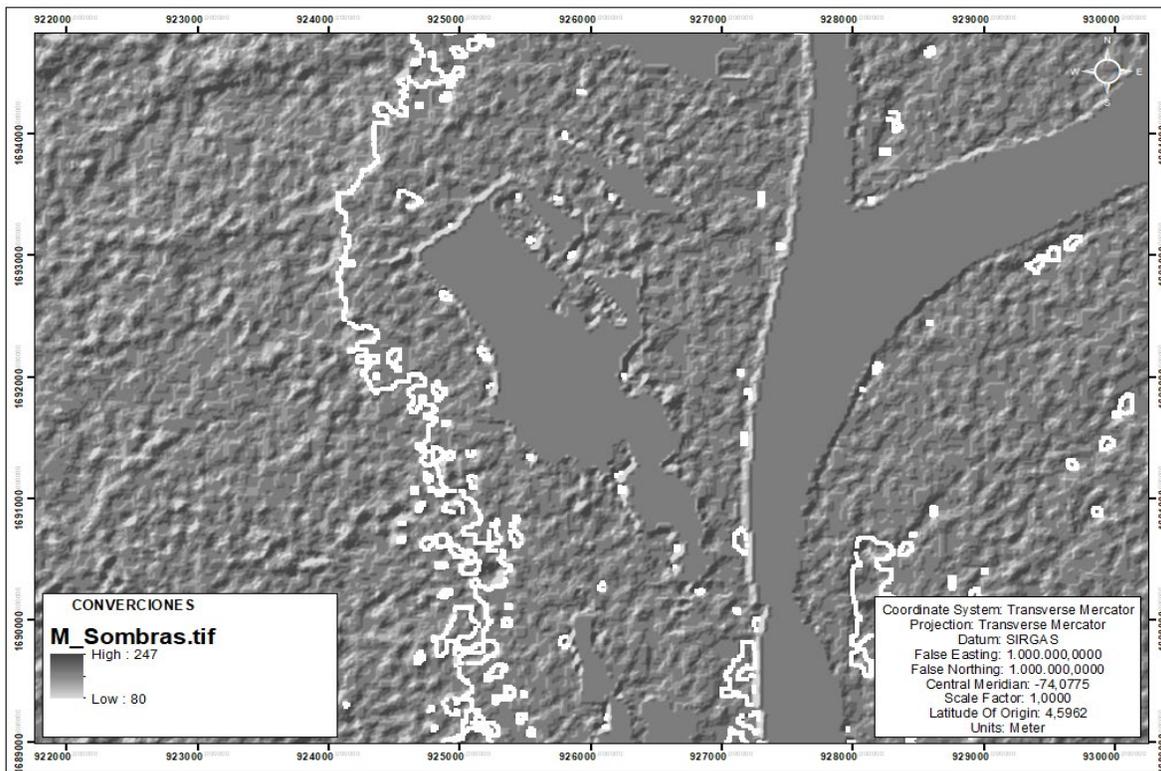
Figura 2. Identificación de la cubeta de llenado para la ciénaga de Malambo, mediante el procesamiento digital, del Modelo digital de Terreno-DTM.

Para la determinación de la dirección de la masa de agua; se hace necesario verificar la calidad del insumo (DEM), en cuanto a la presencia de huecos (píxeles sin información); En caso de identificar huecos en la zona de trabajo, estos deben ser corregidos previamente; para dicho proceso utilice las herramientas de Fill de Hydrology del software Arcgis. Con el DEM corregido, fue posible identificar aquellos píxeles que no poseen valores de altura como por ejemplo los cuerpos de agua, para lo cual se realizó la operación de resta entre el DEM corregido y DEM inicial mediante álgebra de mapa (raster calculator), lo que nos arrojó como resultados la identificación de la cuneta de llenado del cuerpo de agua (Figura 2).

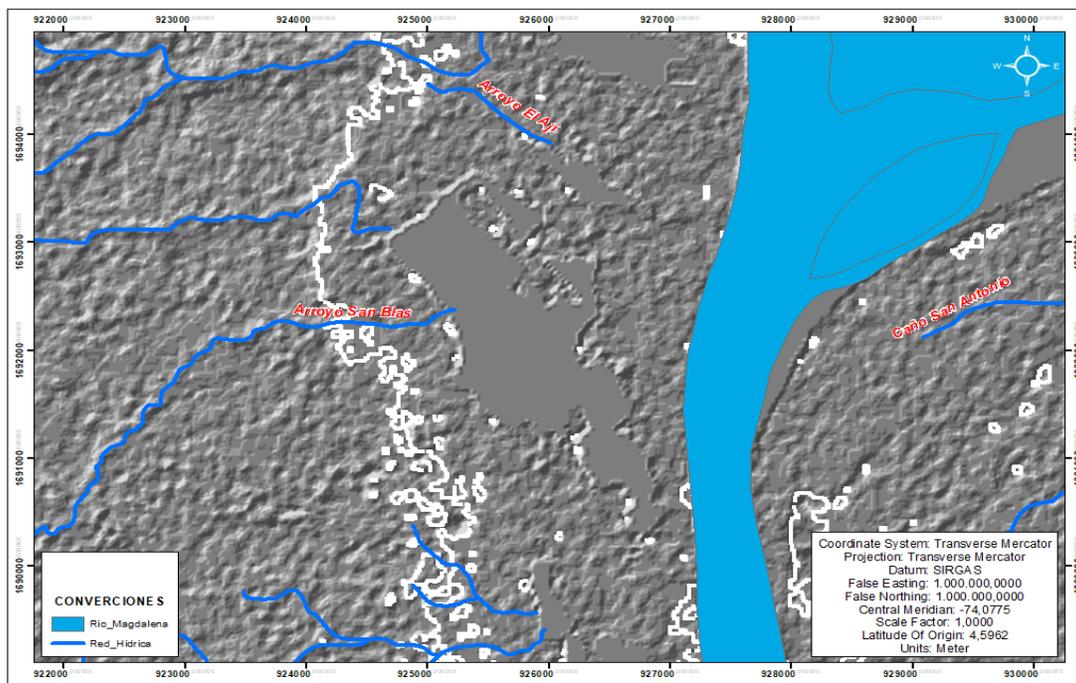
Figura 4. Identificación de la Red Hídrica de contribuyentes a la ciénaga de Malambo.

Una vez se logró identificar las zonas de acumulación de flujo en relación de la diferencia de pendiente, se procedió con la generación de la red hídrica de la microcuenca; para lo cual se utilizó un umbral mayor a 500 metros. Seguidamente se realizó la vectorización de dicha red hídrica, utilizando la herramienta stream to feature, con lo cual se obtuvo el mapa de red hídrica para la microcuenca y macrocuenca de la ciénaga paredes (Figura 4).

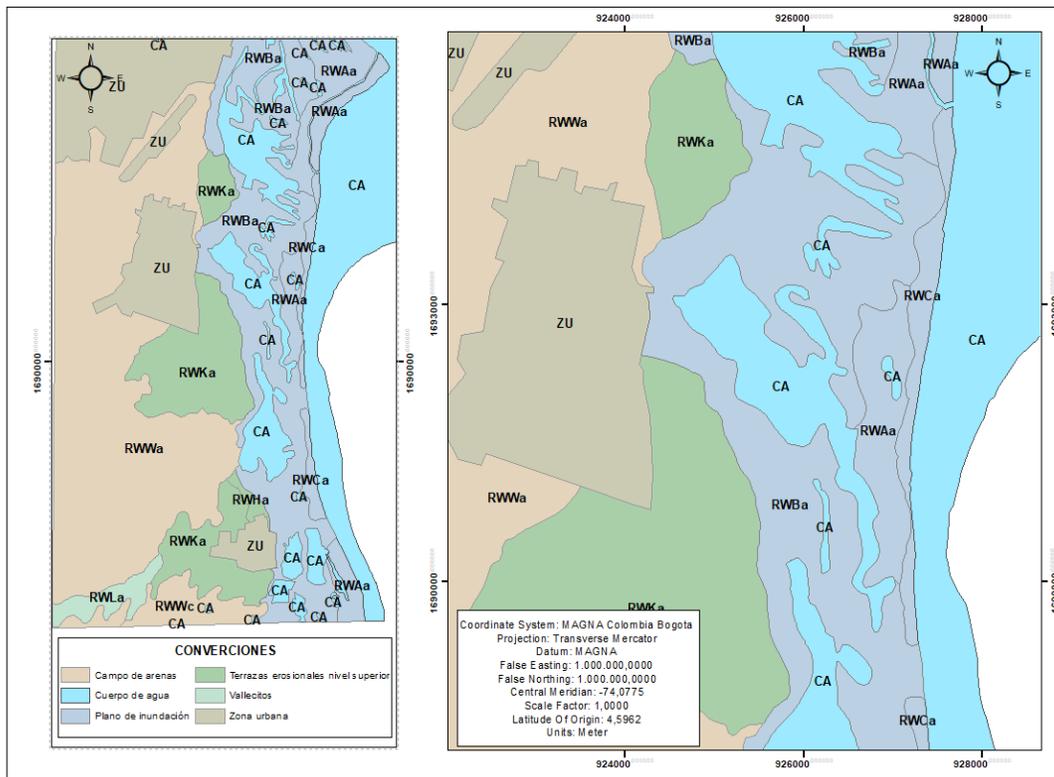
Figura 7. Mapa de unidades geomorfológicas identificadas para la microcuenca de la ciénaga de Malambo.

En cuanto a la geoforma de plano de inundación, se encontró que se distribuye en sentido nortesur desde la desembocadura del Río Magdalena en Boca de cenizas, hasta el punto de corte en el municipio de pueblo viejo-Magdalena; dichas geoformas presentan característica cóncava con distribución paralela hacia el margen izquierdo al cauce del río Magdalena (Figura 7). Lo anterior, evidencia en gran parte que estos sectores han sido originados por el depósito aluvial de sedimentos arrastrados por la acción de las corrientes del río Magdalena y de sus contribuyentes, generando la erosión y degradación de aquellas zonas de baja inclinación en donde predominan los depósitos sedimentarios longitudinales con algunos aportes laterales de los tributarios de la zona; estos sectores se caracterizan por la acumulación de cantos heterométricos, subangulares y subredondeados, en varios niveles, de forma alargada y de poca extensión casi siempre paralelos a los cauces meándricos, correspondientes a las geoformas de los valles y de planicies inundables.

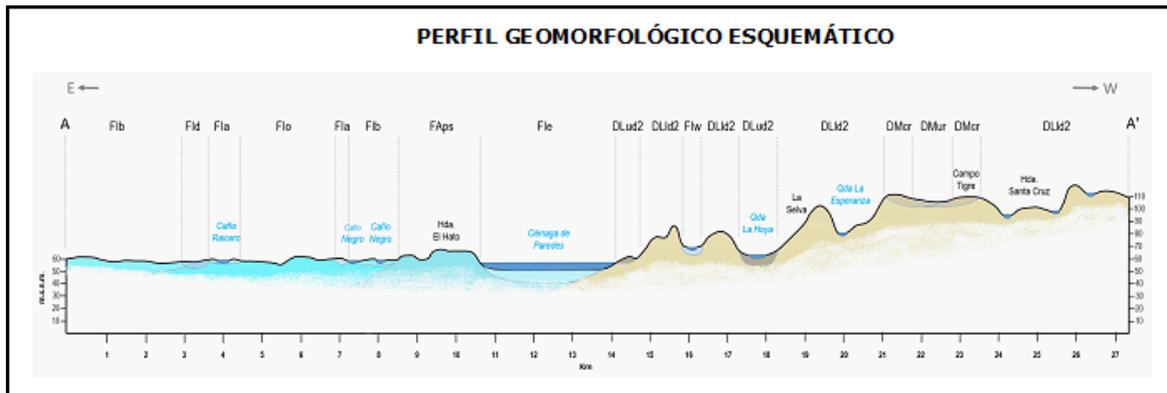
Figura 8. Perfil geomorfológico identificado para la zona de la macrocuenca de la ciénaga de Malambo.

lacustre, las cuales han sido originados por la acción de los depósitos de sedimentos arrastrados por la acción de las corrientes de sus contribuyentes, generando la erosión y degradación de aquellas zonas de baja inclinación en donde predominan los depósitos sedimentarios longitudinales con algunos aportes laterales; estos sectores se caracterizan por la acumulación de cantos heterométricos y subangulares.

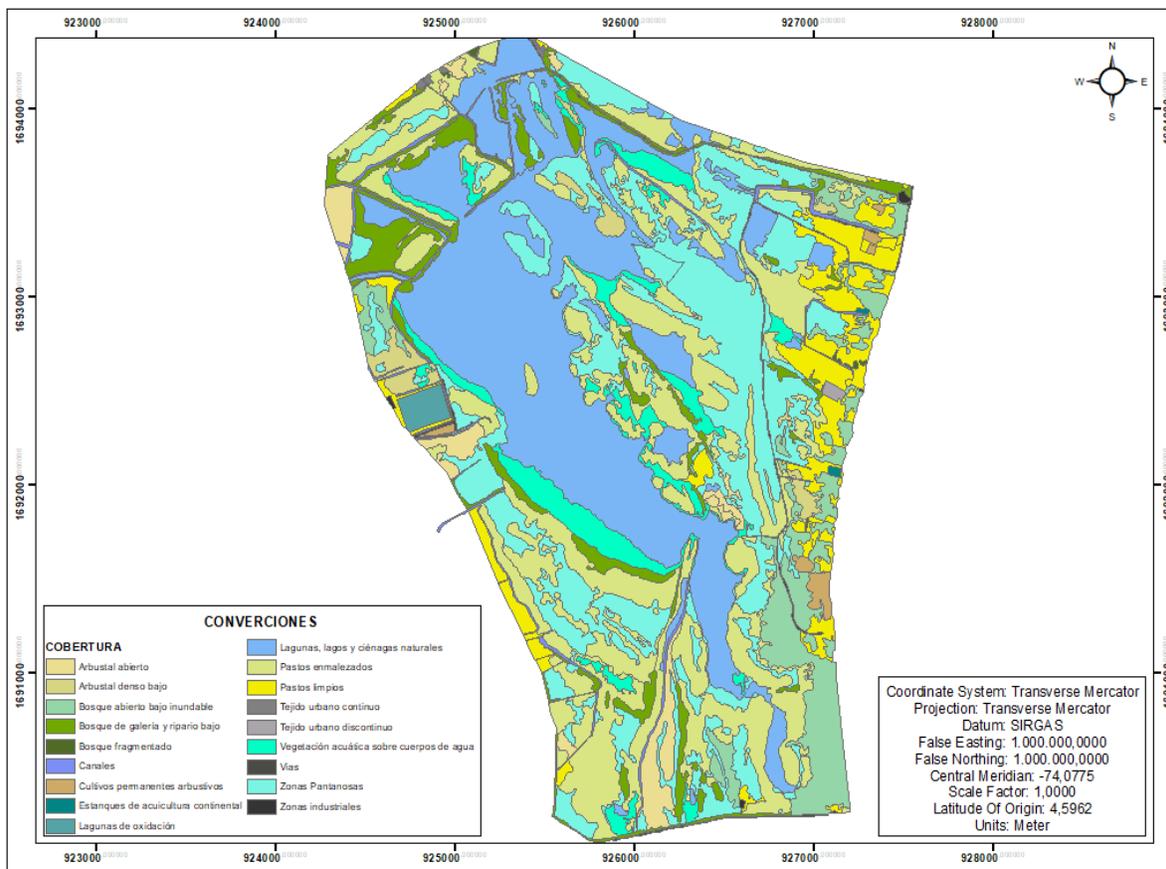
Figura 9. Mapa de Coberturas de la tierra identificadas en el área de la microcuenca de la ciénaga Malambo.

En cuanto, a las coberturas pertenecientes a la clase de Bosques y áreas semi-naturales; encontramos algunas zonas con algunos parches de Bosque abierto bajo inundable (31222) y Bosque de galería y ripario bajo (3142), con áreas de 61.0 y 51.0 hectáreas respectivamente. No obstante, se identificaron un total de 0.8 hectáreas de bosque fragmentado con presencia de vegetación secundaria; lo que se debe en gran parte a las actividades agrícolas con cultivos permanentes arbustivos, lo que trae como consecuencia la fragmentación del ecosistema y la modificación de su estructura floral (Figura 9).

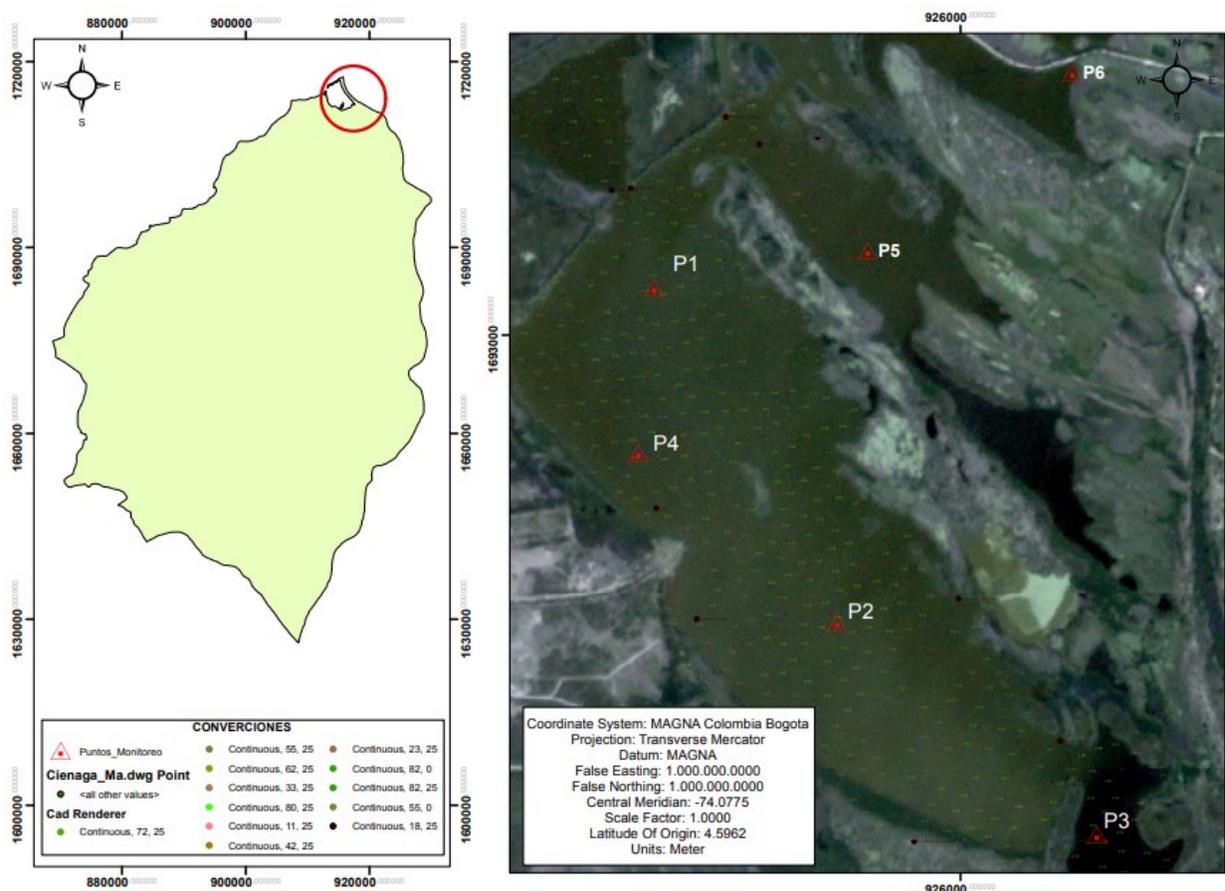
Figura 11. Red de monitoreo de calidad del agua en la ciénaga de Malambo.

La Figura 11, muestra la distribución de la red de monitoreo; hasta el 2021, la red estaba constituida por dos puntos, P1 y P2, como se muestra en la figura, que corresponden a la zona de mezcla de los principales tributarios. No obstante, esta red se amplía para este estudio a seis puntos, con el objetivo de tener mejor información de la distribución de la calidad del agua en la ciénaga, teniendo en cuenta aspectos como la forma, las estructuras de conexión con las ciénagas de Mesolandia y Convento, y otros aspectos que proveen de heterogeneidad al sistema.

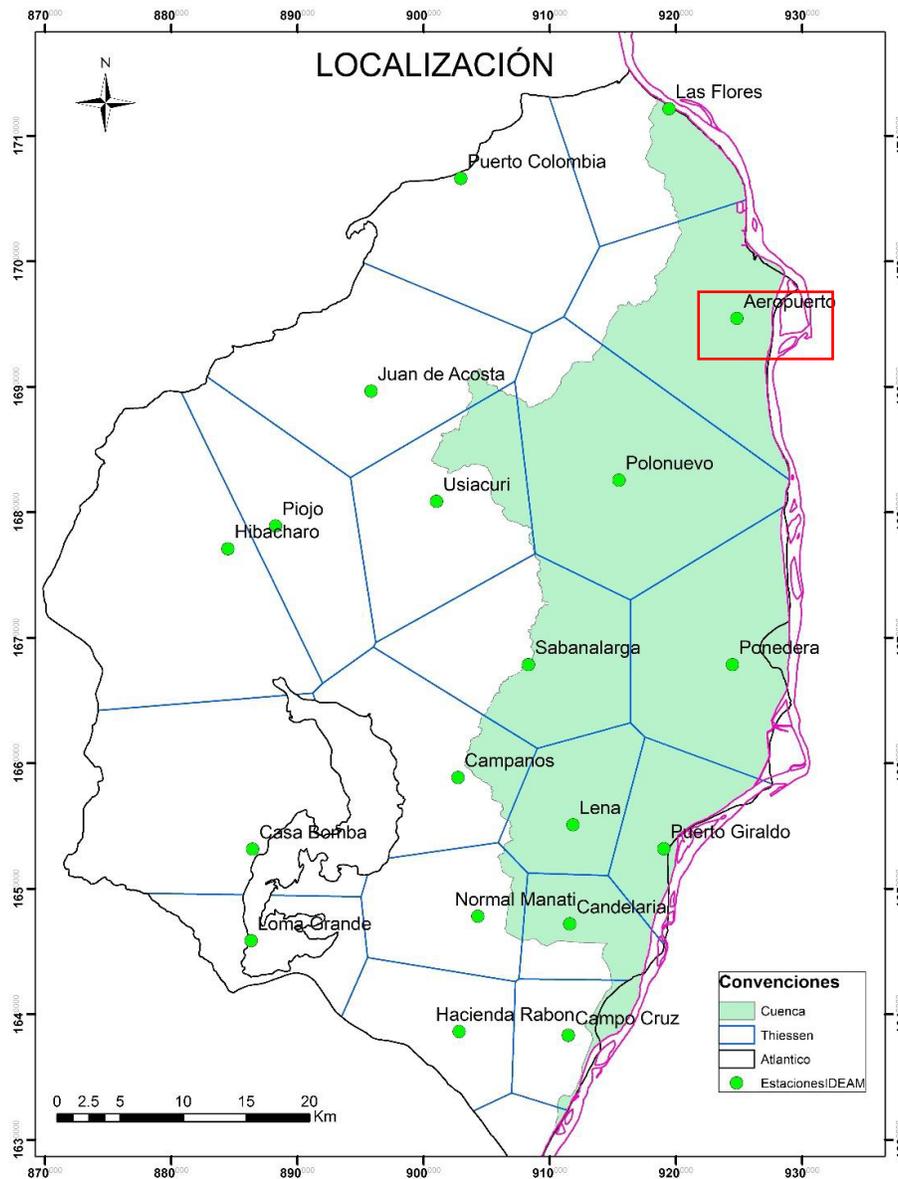
Figura 12. Polígonos de Thiessen. Selección de estaciones IDEAM.

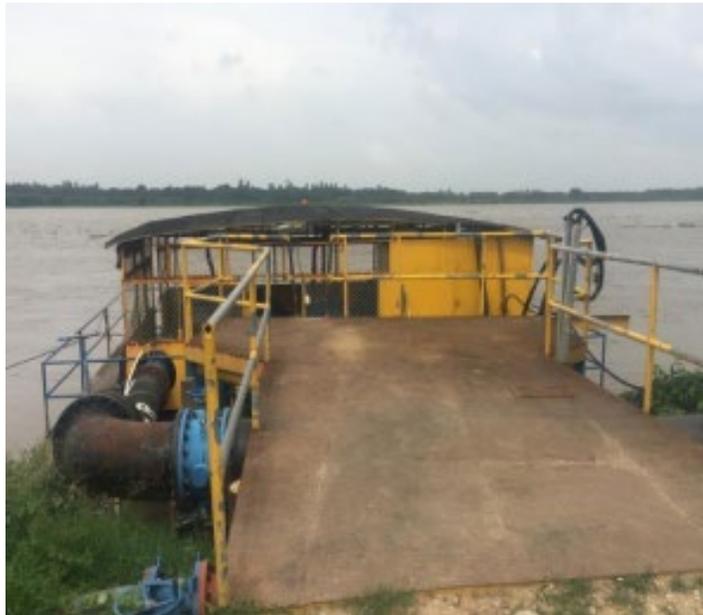
Fotografía 6. Bocatoma – planchón sobre el río Magdalena. Aguas de Malambo S.A. E.S.P.
Fuente: Díaz y Moreno (2018)⁷.

La principal fuente abastecedora es el río Magdalena, donde se encuentra la captación que consta de una estructura fija con succión directa a la fuente mediante utilización de equipos de bombeo compuestos por bombas centrífugas de eje horizontal y motores eléctricos de 225 HP, provistas con tubería de succión de 16" y tubería de impulsión de 14".

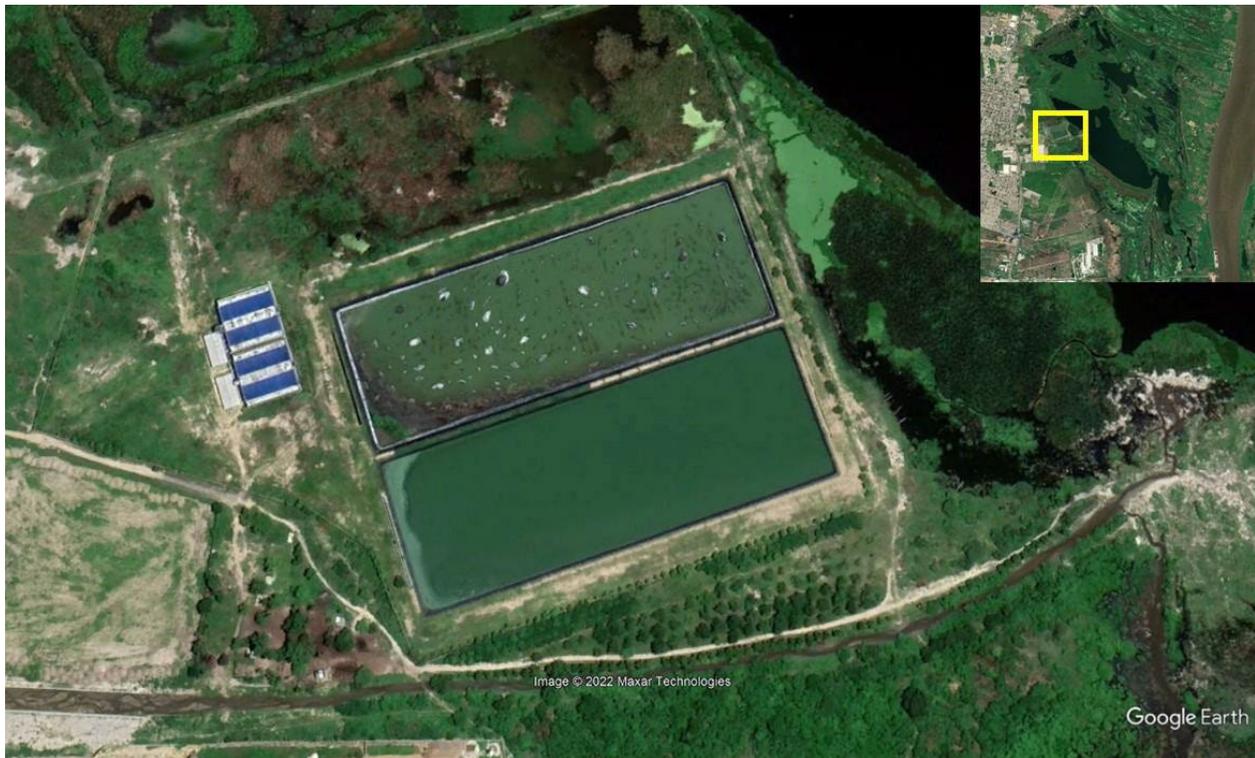
Fotografía 7. Vista superior de la PTAR “La Milagrosa”. 10°51'22.34"N 74°45'53.88"O.

No obstante, solo hasta principios del mes de noviembre de 2022 la planta inició operaciones, encontrándose en etapa de estabilización de las instalaciones, iniciando desde la estación de bombeo de aguas residuales (EBAR) hasta la PTAR. Esta planta ha tenido retrasos en el inicio de operaciones, debido al deterioro por inoperatividad, corrosión y vandalismo, luego de recibida la infraestructura el 30 de septiembre de 2020, impidiendo su entrega al operador de servicios públicos en condiciones óptimas de funcionamiento.

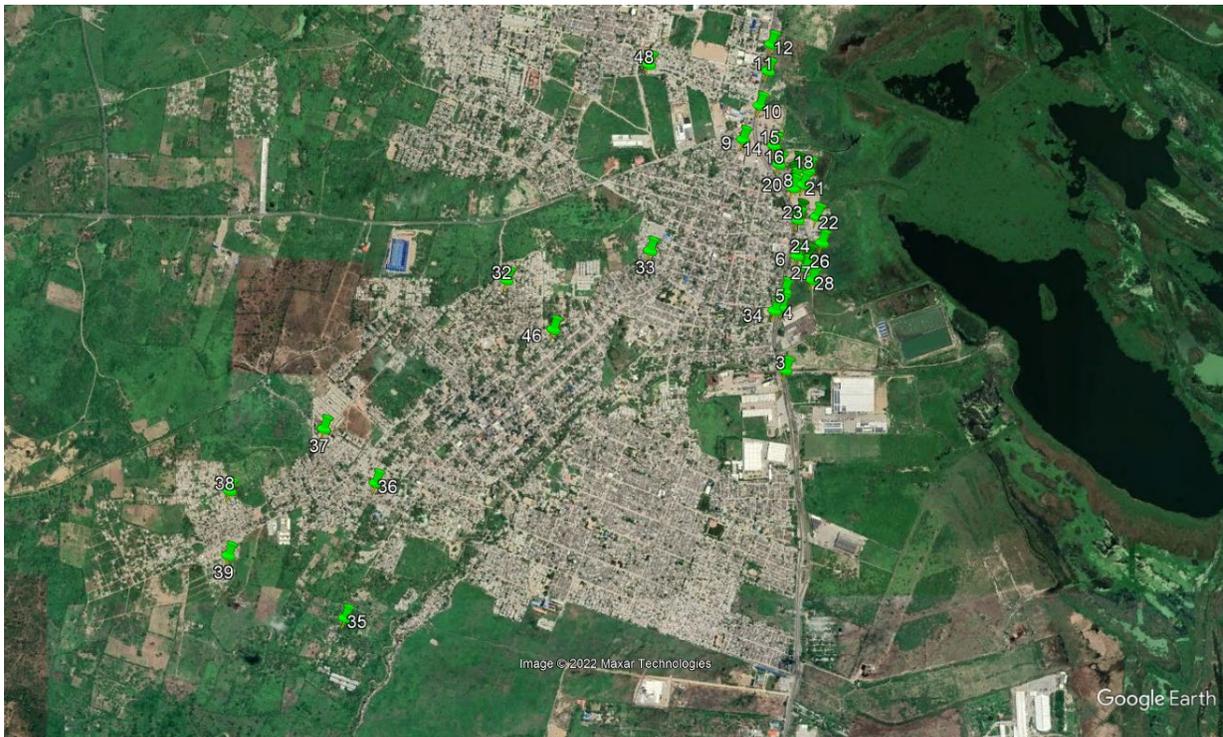
Figura 18. Ubicación de puntos de vertimientos.

Según datos del PSM y tal como se ha podido comprobar en las salidas de campo, aun es necesario continuar con la normalización en la gestión de las aguas residuales del municipio de Malambo, que terminan llegando a la ciénaga donde generan procesos de contaminación y conflictos con el uso del recurso. Aguas de Malambo S.A. E.S.P. ha identificado 48 puntos de vertimiento, de los cuales, según el análisis de esta consultoría y con la información de campo, 39 tienen influencia sobre la ciénaga de Malambo y sus tributarios (Arroyos San Blas, y El Sapo) (Figura 18).

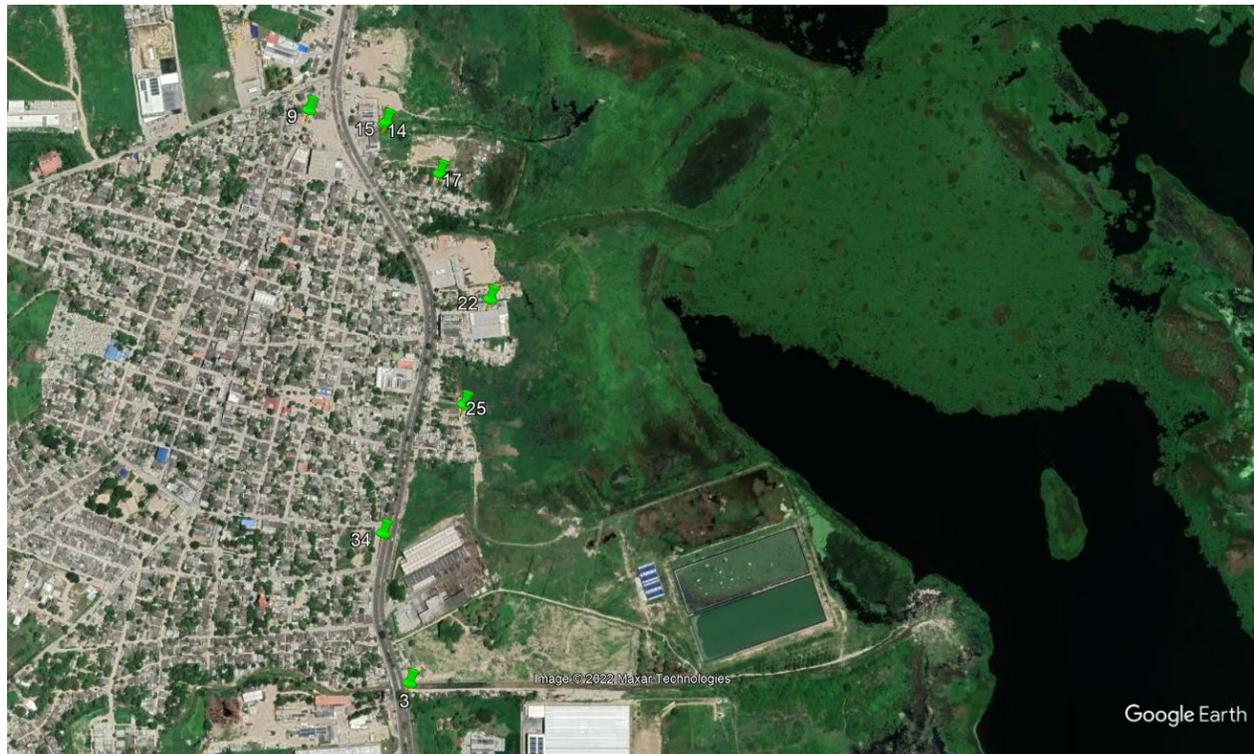
Figura 19. Identificación de puntos críticos de vertimientos.

De los anteriores puntos, Aguas de Malambo S.A. E.S.P. ha identificado 8 puntos críticos que concentran la carga contaminante del municipio de Malambo, donde se hacen los aforos y las caracterizaciones de calidad del agua; de estos puntos críticos 7 tienen influencia en la ciénaga de Malambo, solo un punto se relaciona con descargas que confluyen al arroyo El Ají y luego a la ciénaga de Mesolandia (Figura 19).

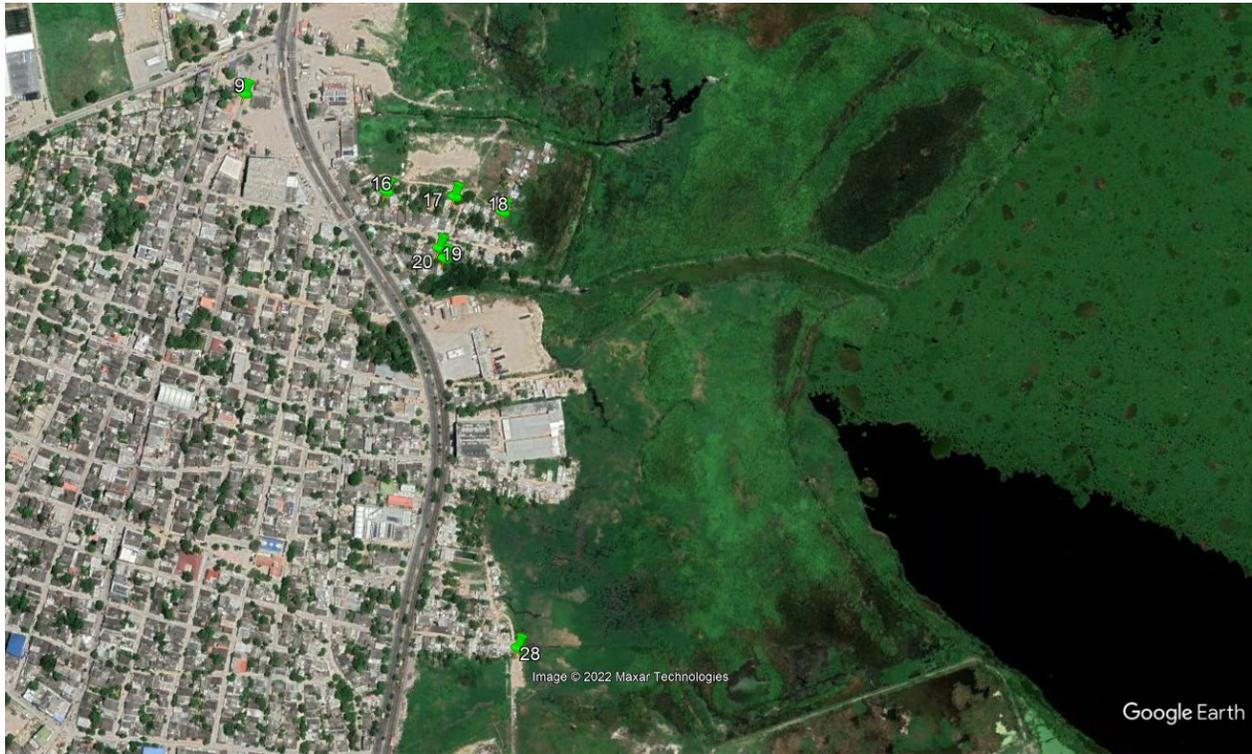
Figura 20. Ubicación de vertimientos si tratamiento, directamente a la calle o mediante conexiones irregulares con tubería al arroyo El Sapo (Punto 9).

Según el análisis, en los 14 puntos de vertimiento, relacionados con aguas residuales domésticas manejadas de manera irregular, existen aproximadamente 662 viviendas que lo hacen sin ningún tratamiento, ubicadas en el municipio de Malambo, haciendo el vertimiento directamente a la calle o mediante conexiones irregulares principalmente en el arroyo El Sapo.

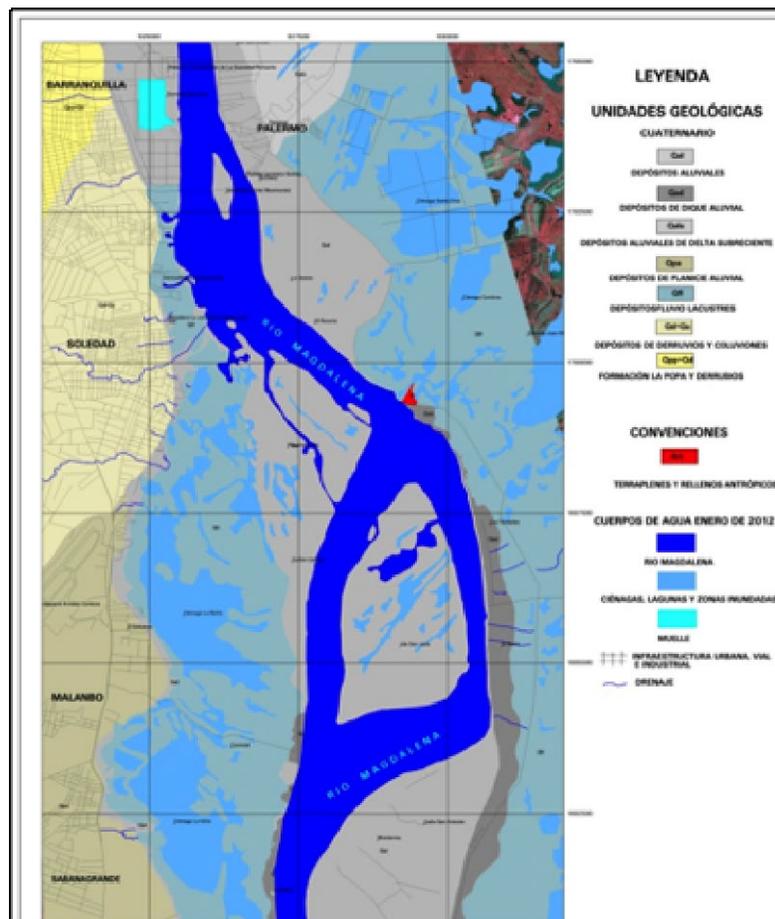
**Figura 25. Geomorfología Margen Izquierda Río Magdalena. Sector Sabanagrande (Atlántico) –
Puente Pumarejo (Barranquilla).**

- Llanura de inundación reciente y subreciente (FI_II1, FI_II2). Comprende áreas bajas de superficies plano cóncavas que sirven de amortiguamiento de inundación a las zonas de ciénagas y el río Magdalena. Se diferenciaron dos categorías: recientes (Fmc_II1) y subrecientes (Fmc_II2). Las primeras comprenden zonas más bajas y de inundación frecuente; las segundas son relativamente de mayor altura y su inundación se relaciona a inundaciones extremas asociadas a fenómenos de variabilidad climática como La Niña o inviernos fuertes. En estas llanuras se presentan pequeñas irregularidades del terreno por acumulaciones de material arcilloso y limoso formando montículos o promontorios. El sistema de ciénagas en la margen izquierda del río en el área de influencia de la zona del proyecto se identifican la ciénaga de Mesolandia y la ciénaga del Convento frente al municipio de Malambo, aguas arriba se identifican las ciénagas de Sabanagrande, de Santo Tomas y Palmar de Varela. La Figura 25, contiene el plano geomorfológico en el sector de estudio.

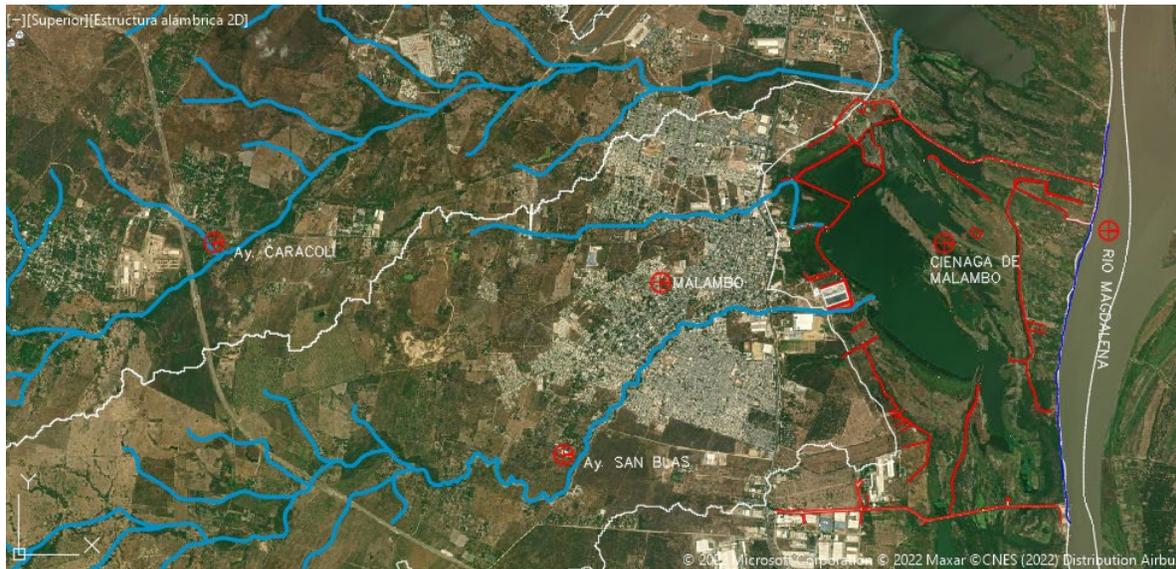
Figura 27. Ciénaga de Malambo y zonas inundables.

Las llanuras de desborde son consideradas de las más complejas en términos geomorfológicos, la mayoría de las unidades se originan en la temporada de aguas altas y unas cuantas en temporada seca o de aguas bajas. De acuerdo con los análisis realizados, a continuación se describen las unidades del plano inundable en la zona de estudio (Figura 27).

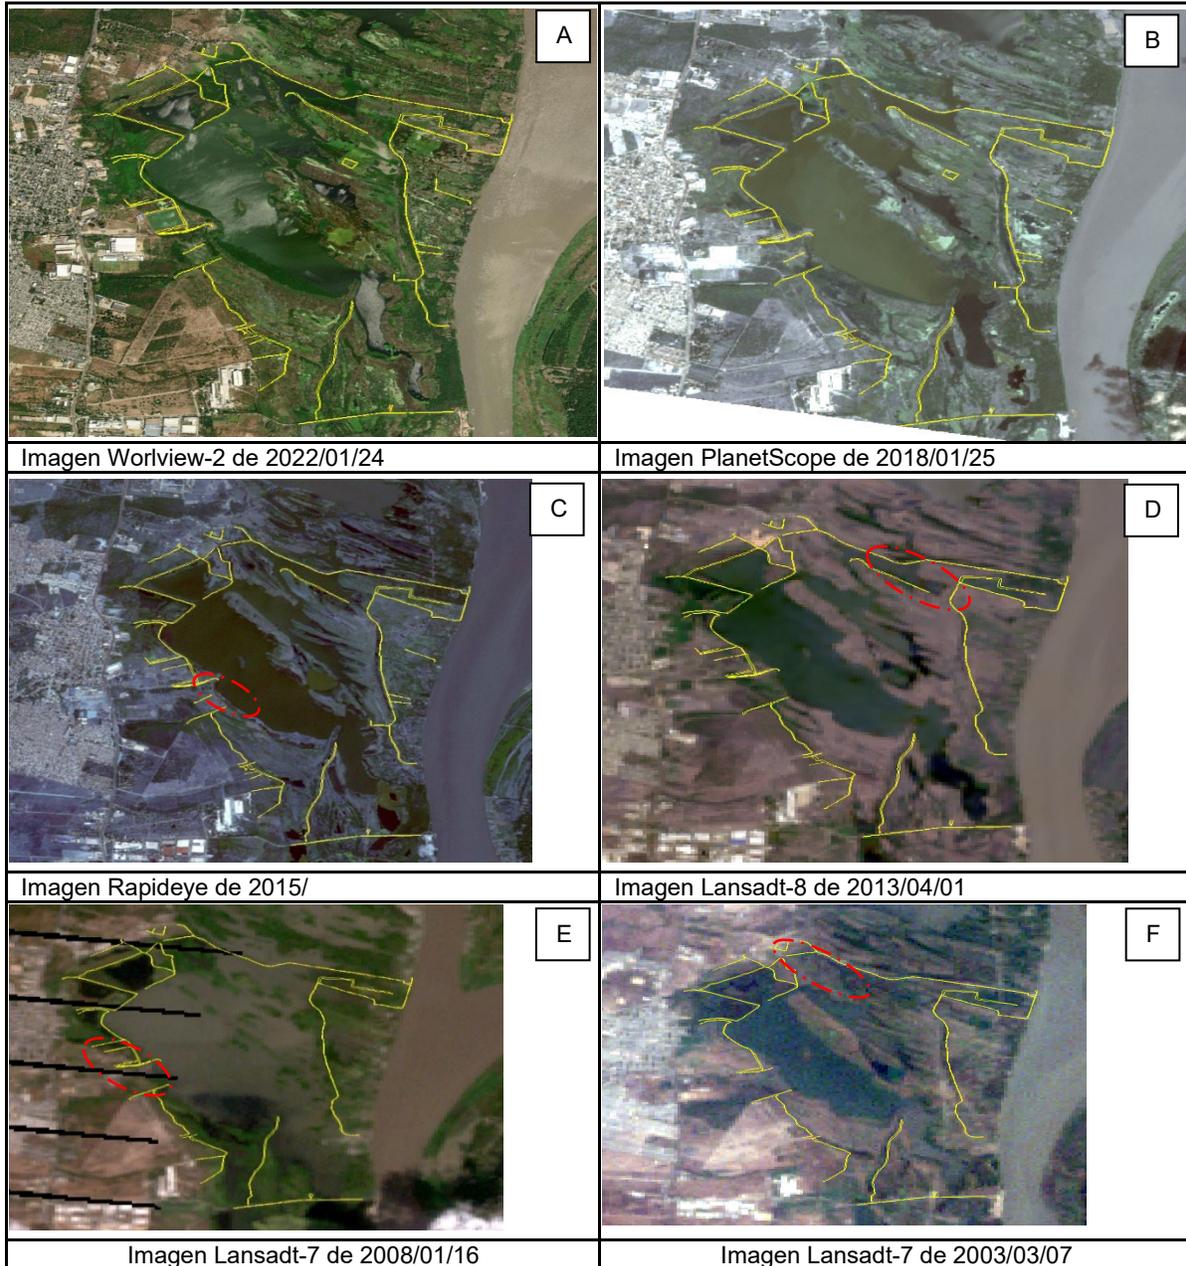
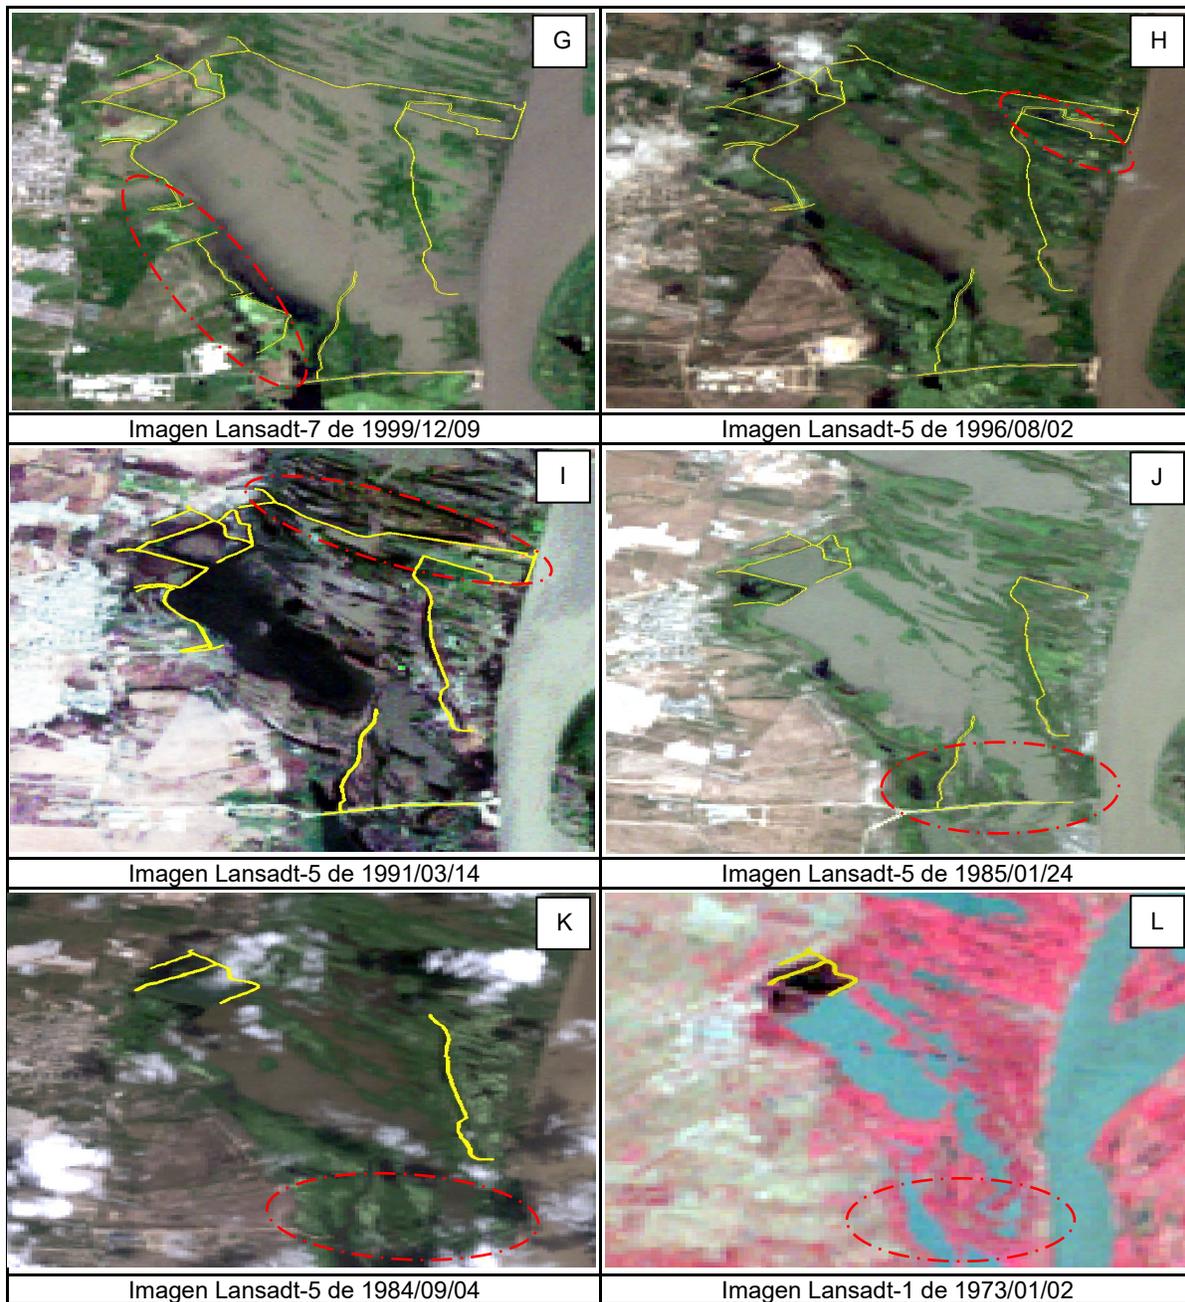
Figura 28. Dinámica temporal de las infraestructuras asociadas a la ciénaga de Malambo.

En relación al escenario actual (24 de enero de 2022), se encontró que las obras de carácter antrópico asociadas a la ciénaga de Malambo presentan un número de veinte dos (22), con una densidad aproximada de 23.715.9 metros, los cuales se distribuyen de manera homogénea por todos los alrededores de la ciénaga de Malambo (Figura 28-A).

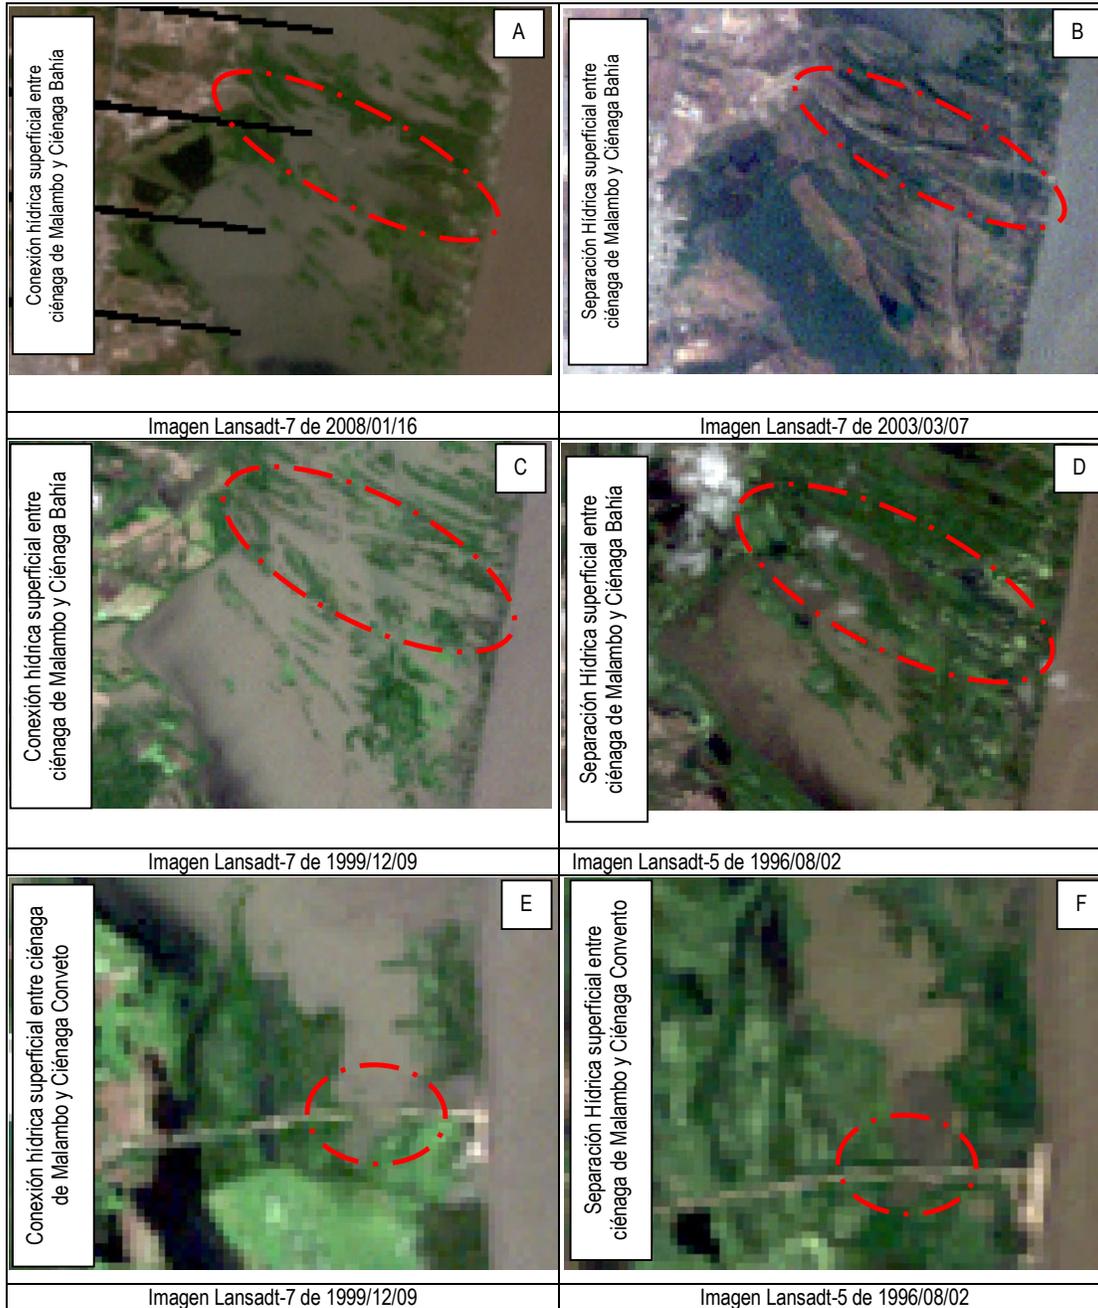
Figura 29. Conectividad temporal de la lámina de agua asociada a las infraestructuras.

lo cual puede ser indicador de que los niveles de profundidad han disminuidos a causa de la colmatación vegetal y sedimentaria o que los niveles de altura de la vía fueron incrementados.

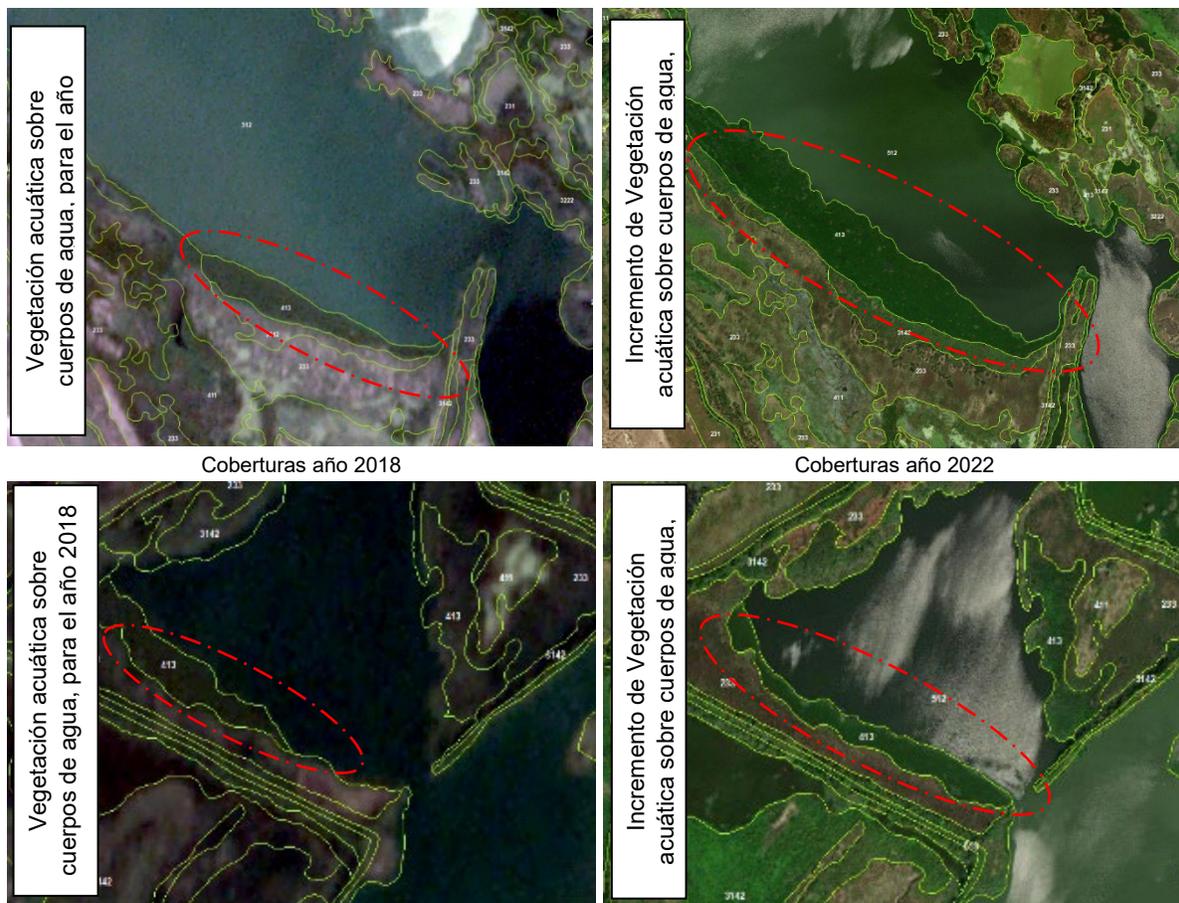
Figura 33. Variación cobertura de vegetación acuática ciénaga de Malambo periodo 2018 – 2022.

En cuanto a las zonas pantanosas (413) o aquellas áreas caracterizadas por presentar vegetación hidrófila tanto flotante como emergente, se registró una disminución de aproximadamente once hectáreas; las cuales fueron remplazadas principalmente por pastos limpios o pastos enmalezados (9.1 hectáreas) y bosque ripario bajo (1.54 hectáreas). Dichos cambios de coberturas reflejan la disminución o contracción de la lámina de agua principalmente para el sector norte de la ciénaga en inmediaciones del punto de conexión entre las ciénagas de Malambo y Bahía.

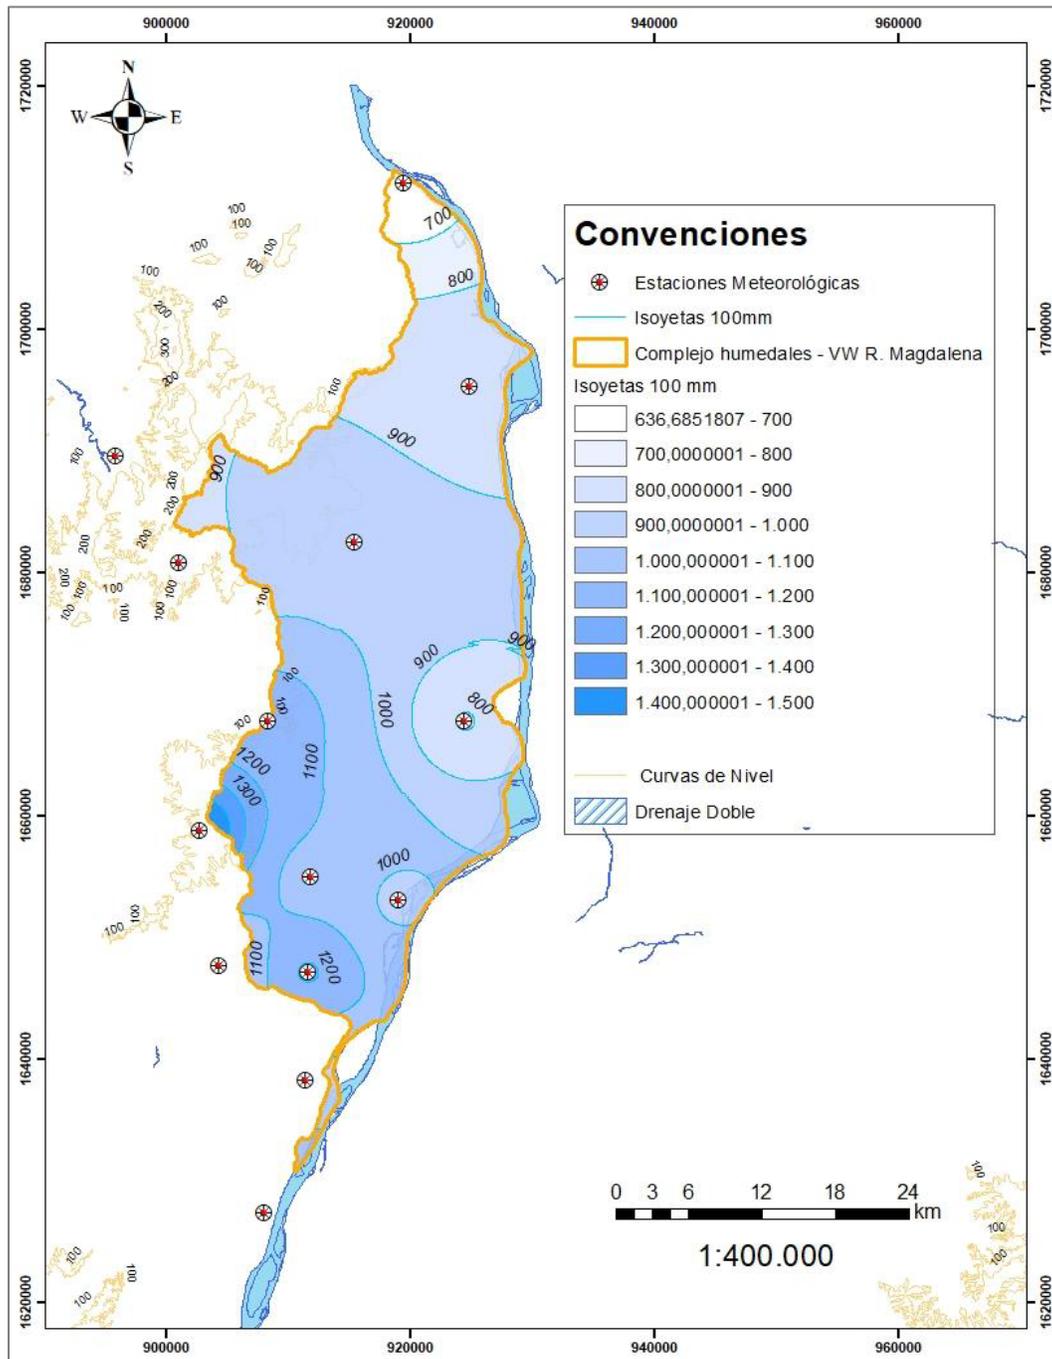
Figura 36. Isoyetas (100 mm) Multianual para el Complejo de Humedales en la Vertiente Occidental del río Magdalena. Tomado de “Incorporación de Nuevos Insumos Técnicos al Plan de Ordenación y Manejo de Complejo de Humedales de la Vertiente Occidental del río Magdalena en el departamento del Atlántico y su Estructuración en Una Base De Datos Georreferenciada” (CRA-2016).

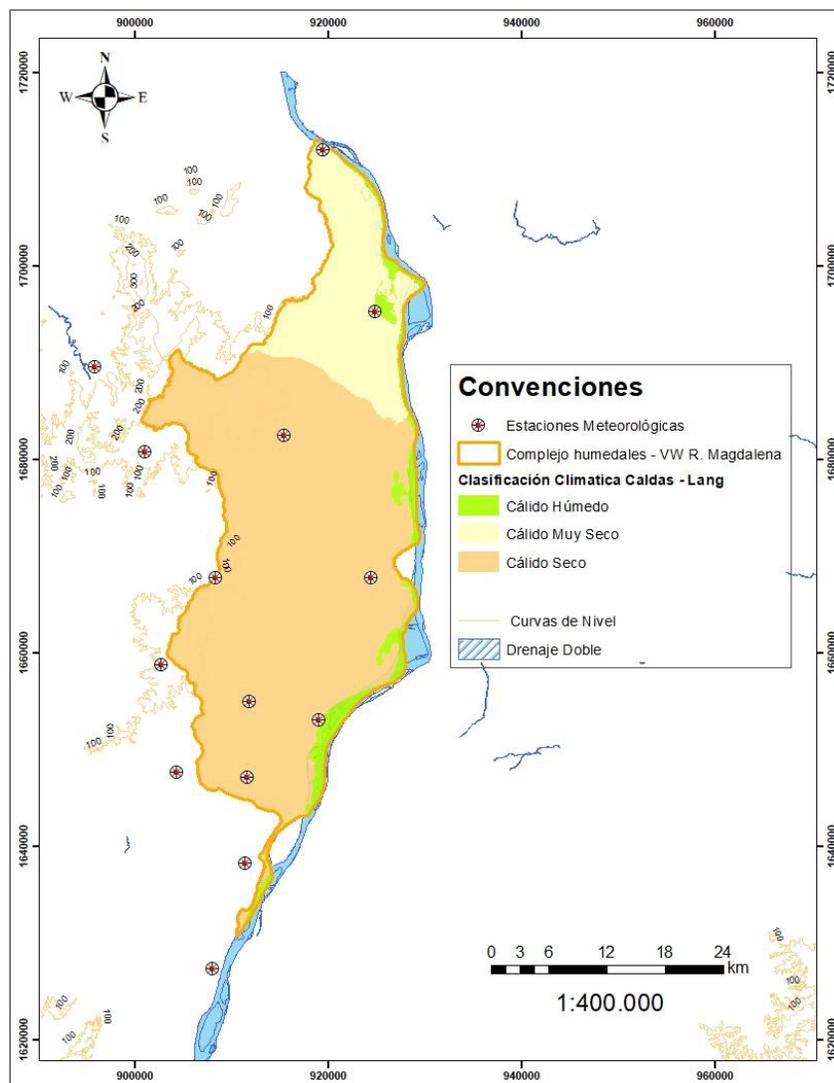
Figura 37. Clasificación Climática Caldas Lang para el Complejo de Humedales en la Vertiente Occidental del río Magdalena.

El análisis de la información de isotermas permite inferir que el Complejo de humedales posee un dominio importante del clima Cálido (Según Caldas-Lang, intervalos de pisos térmicos entre 0 – 800 msnm) con sus correspondientes subdivisiones. El análisis de esos datos combinado la información brindada por los gráficos ombrotérmicos y los mapas de isohietas permite obtener una caracterización de los tipos climáticos presentes el Área de Estudio, al incorporar el análisis de los valores de precipitaciones y la disponibilidad de agua a lo largo del año, obteniéndose la siguiente clasificación.
