CM-2022-0005

**Formulación del Plan de
Ordenamiento del Recurso Hídrico**
para la ciénaga de Malambo en el
departamento del Atlántico

CAPITULO IV
FASE II: Diagnóstico

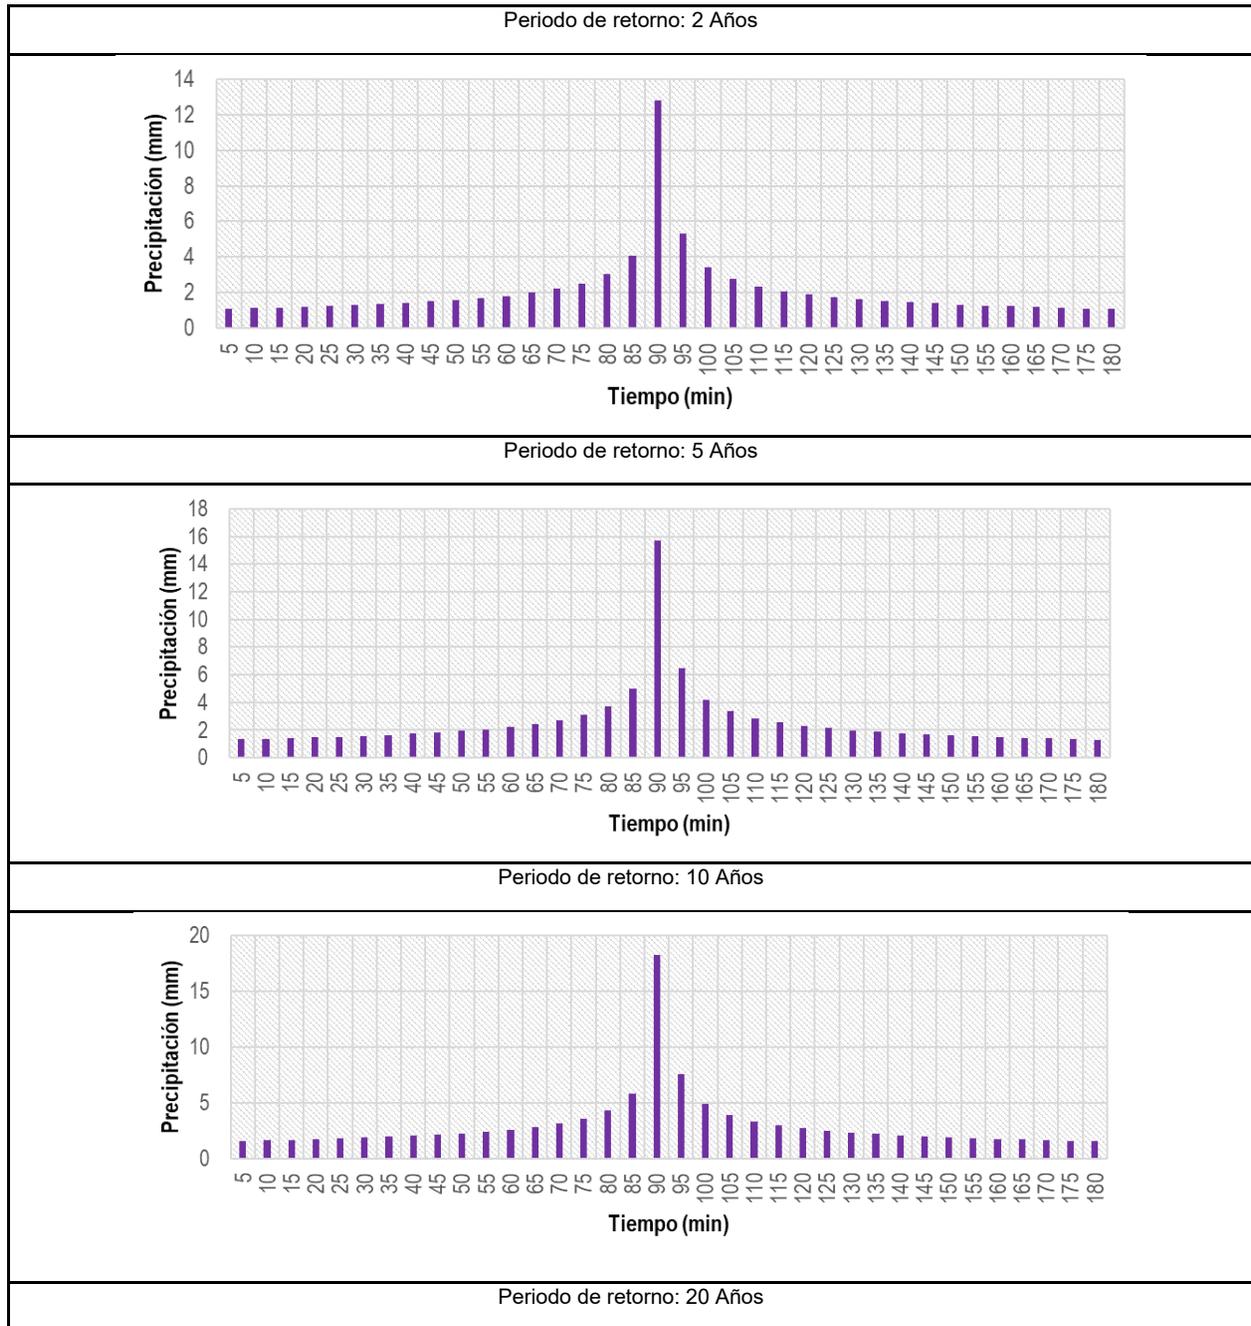
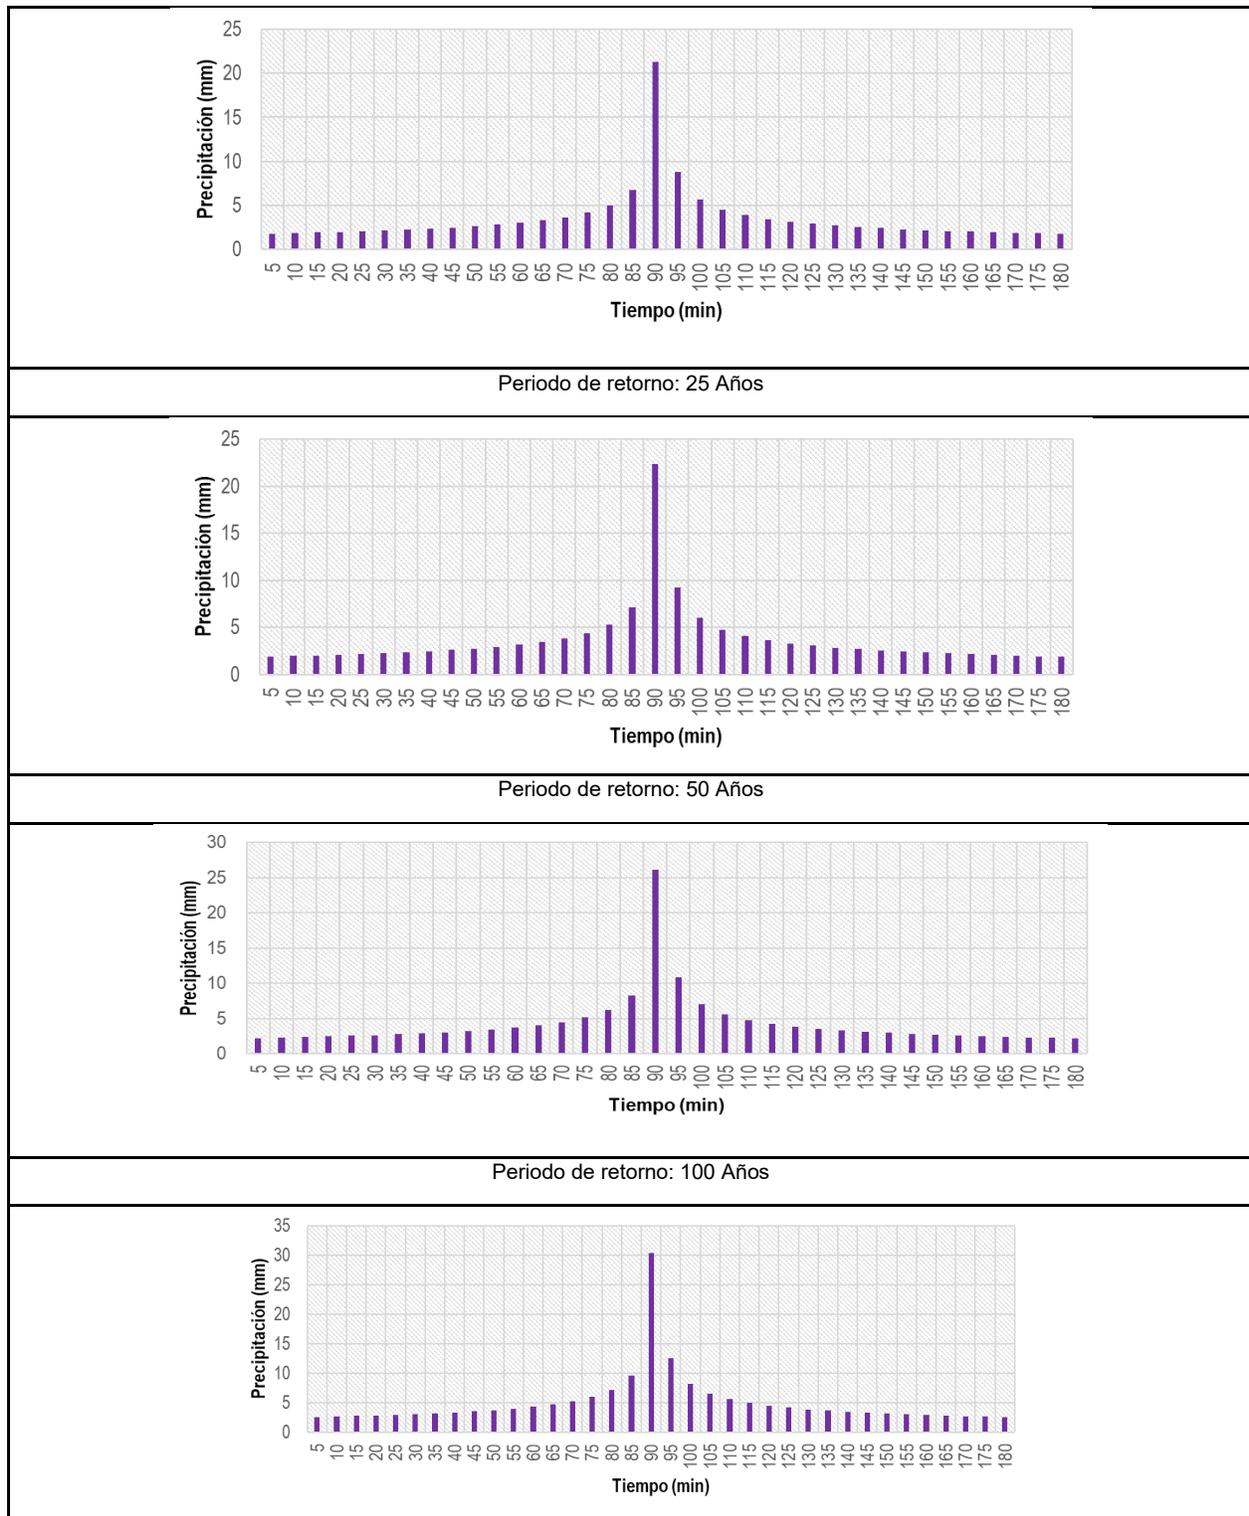
Figura 57. Hietogramas sintéticos. Estación Aeropuerto Ernesto Cortissoz.
Fuente: IDL Ingeniería (2023).

- Determinación de intensidades máximas para diferentes duraciones y Períodos de Retorno de 2, 5, 10, 20, 25, 50 y 100 años, a partir de las curvas de Intensidad - Duración - Frecuencia.
- Incrementos de la intensidad para intervalos de duración de 5 minutos ($D < 0.2T_c$).
- Cálculo de la precipitación máxima, como el producto de la intensidad por el tiempo de duración, para cada incremento de tiempo.
- Cálculo de la precipitación parcial para cada intervalo de tiempo.
- Distribución cuasi-simétrica o alternada del hietograma, con el máximo de intensidad centrado, respecto a la duración total de la lluvia.

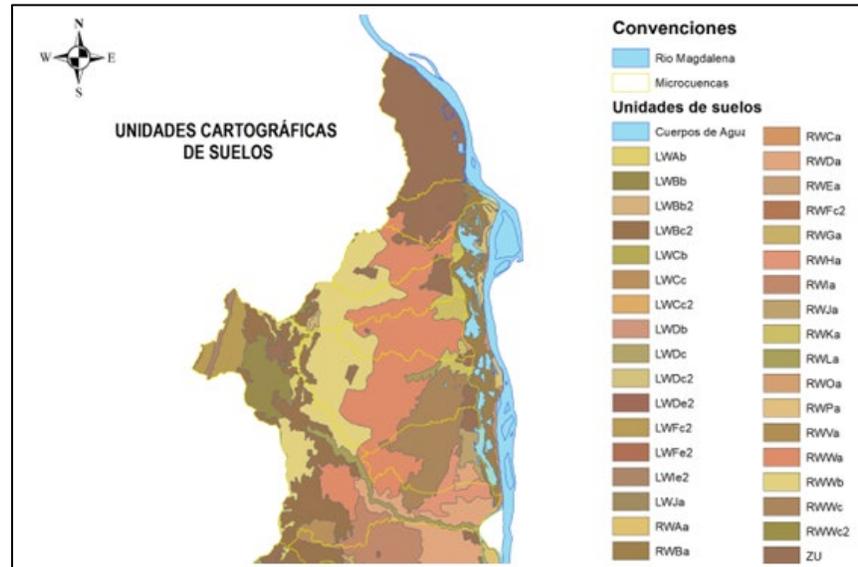
Figura 59. Unidades cartográficas de suelos de las subcuencas Ay. Caracolí y Ay. San Blas.
Fuente: "Incorporación de Nuevos Insumos Técnicos al Plan de Ordenación y Manejo de Complejo de Humedales de La Vertiente Occidental del Río Magdalena en El Departamento del Atlántico y su Estructuración en Una Base De Datos Georreferenciada" (CRA-2016).

Como ya se mencionó la generación de los números de curva para cada subcuenca requiere de la caracterización de la infiltración del suelo, para ello se empleó el Estudio General de Suelos y Zonificación de Tierras del Atlántico. A partir de estas unidades cartográficas y sus características (Figura 59) se definieron los grupos hidrológicos para las subcuencas de estudio (Figura 60).

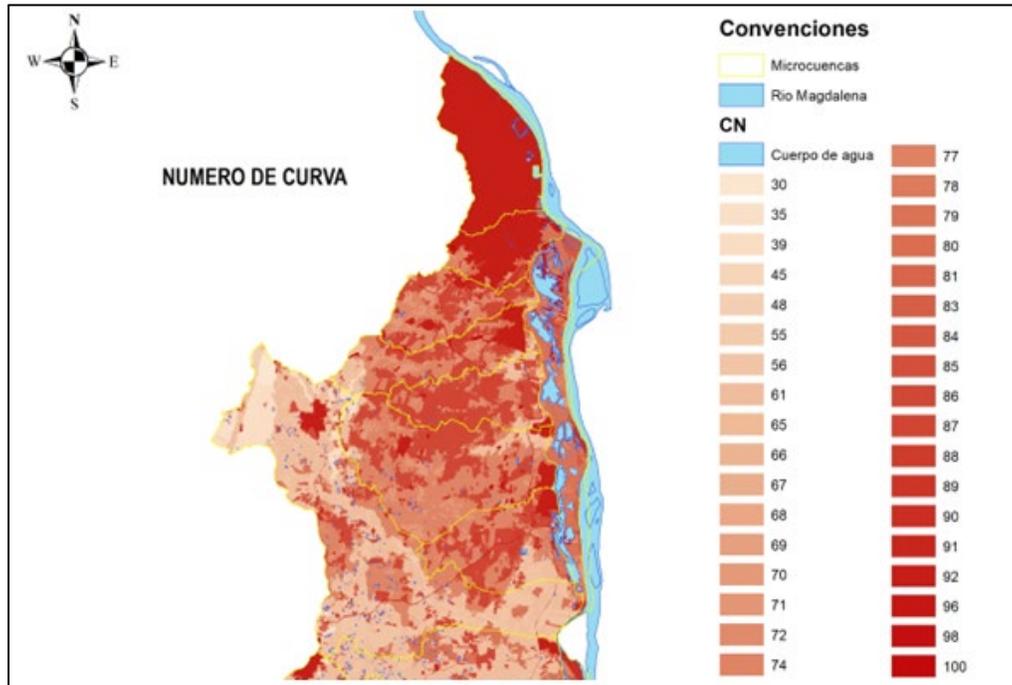
Figura 61. Número de curva Ay. Caracolí y Ay. San Blas.

Con la información de los grupos hidrológicos y la cobertura de uso del suelo se obtuvo los números de curva (Figura 61).

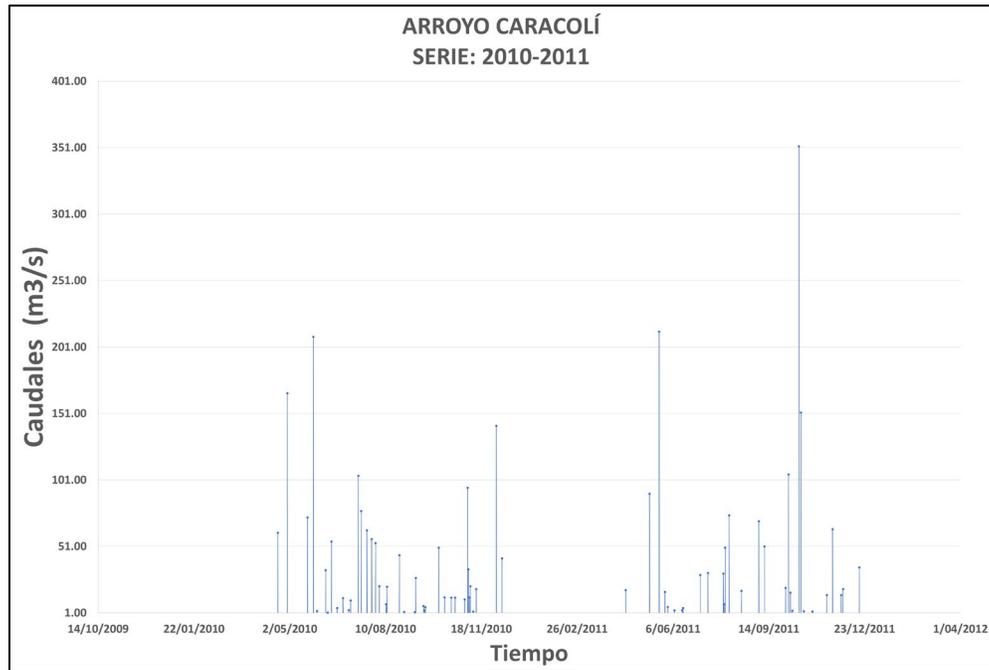
Figura 62. Arroyo Caracolí. Estimación Caudales máximos instantáneos (m³/s) (2010-2011)
Fuente: IDL Ingeniería (2023).

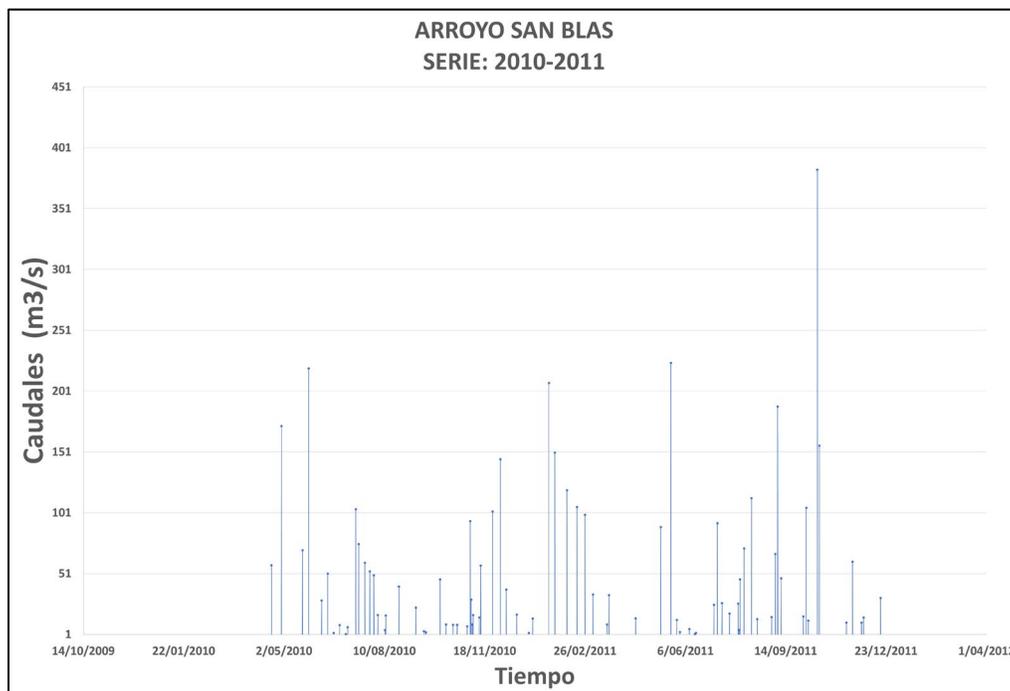
Figura 63. Arroyo San Blas. Estimación Caudales máximos instantáneos (m³/s) (2010-2011)
Fuente: IDL Ingeniería (2023).

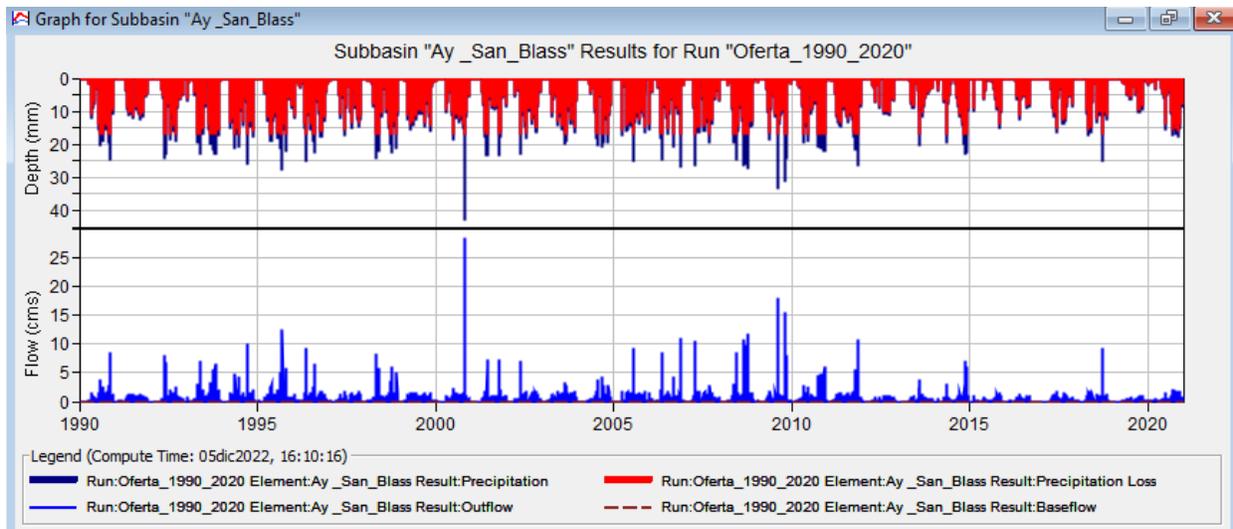
Figura 66. Oferta hídrica Arroyo San Blas (4,906,122.58 m³/año)
Fuente: IDL Ingeniería (2023).

El resumen de resultados de la oferta hídrica arrojados por el modelo HEC-HMS, para cada uno de los arroyos se presentan en la Tabla 52, Figura 66 y Figura 67.

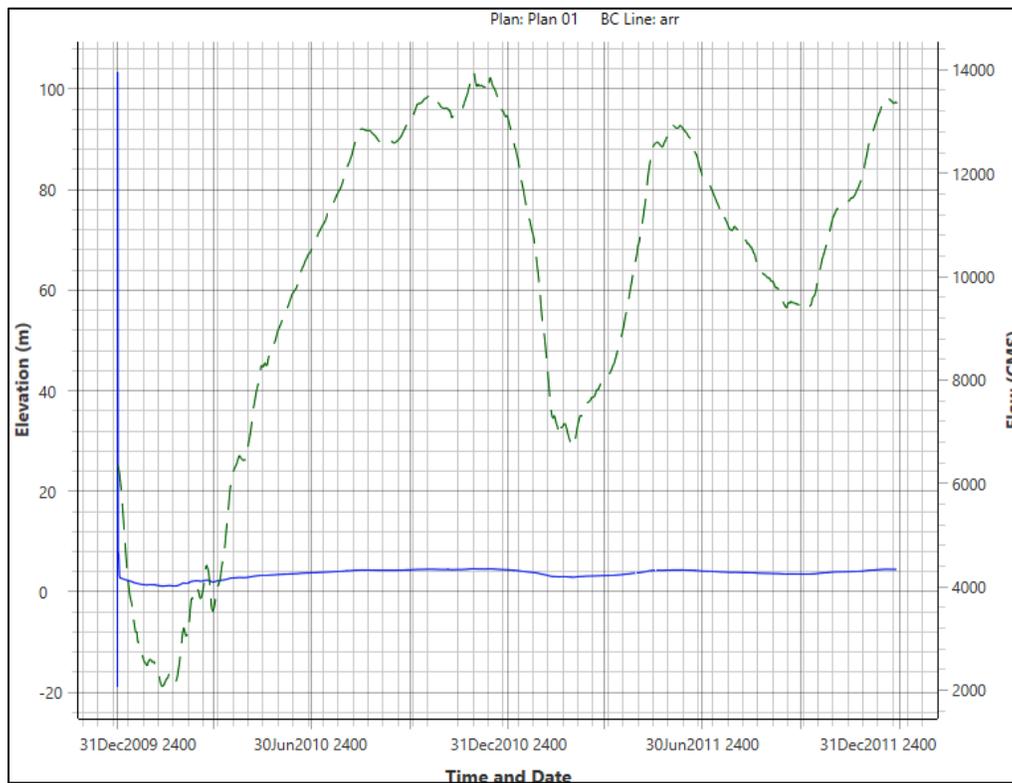
Figura 85. Niveles y Caudales para 2010-2011.

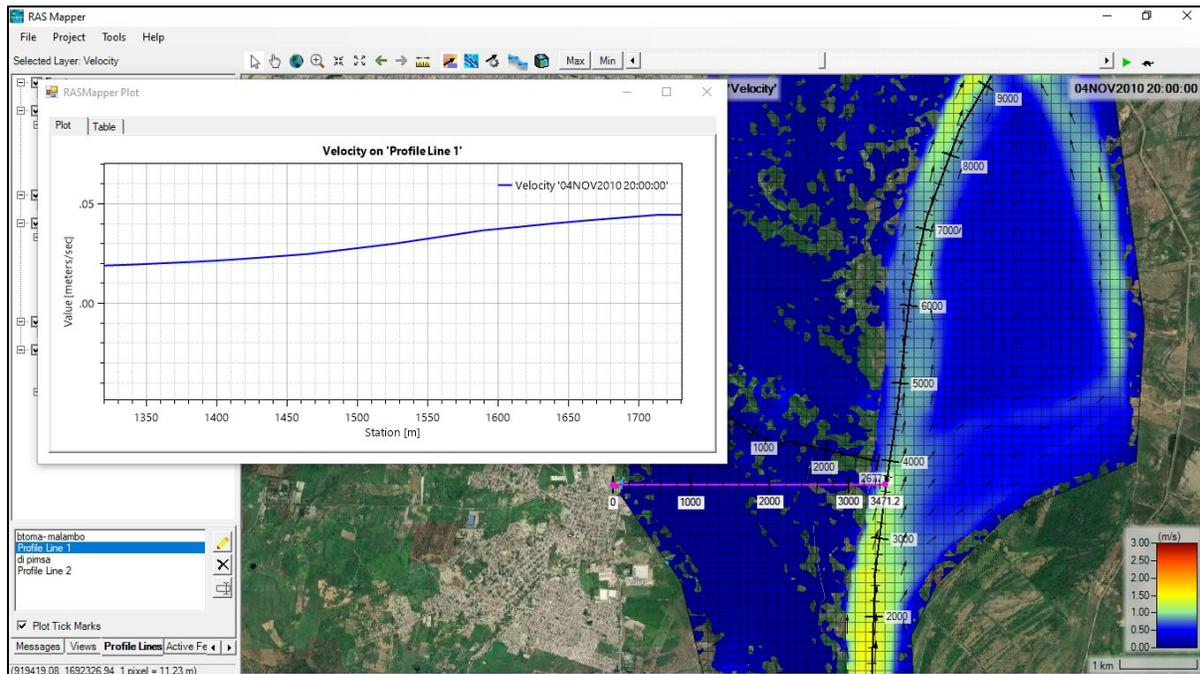
Figura 91. Simulación aportes Arroyos San Blas y Caracolí. Velocidades a través de la ciénaga de Malambo.

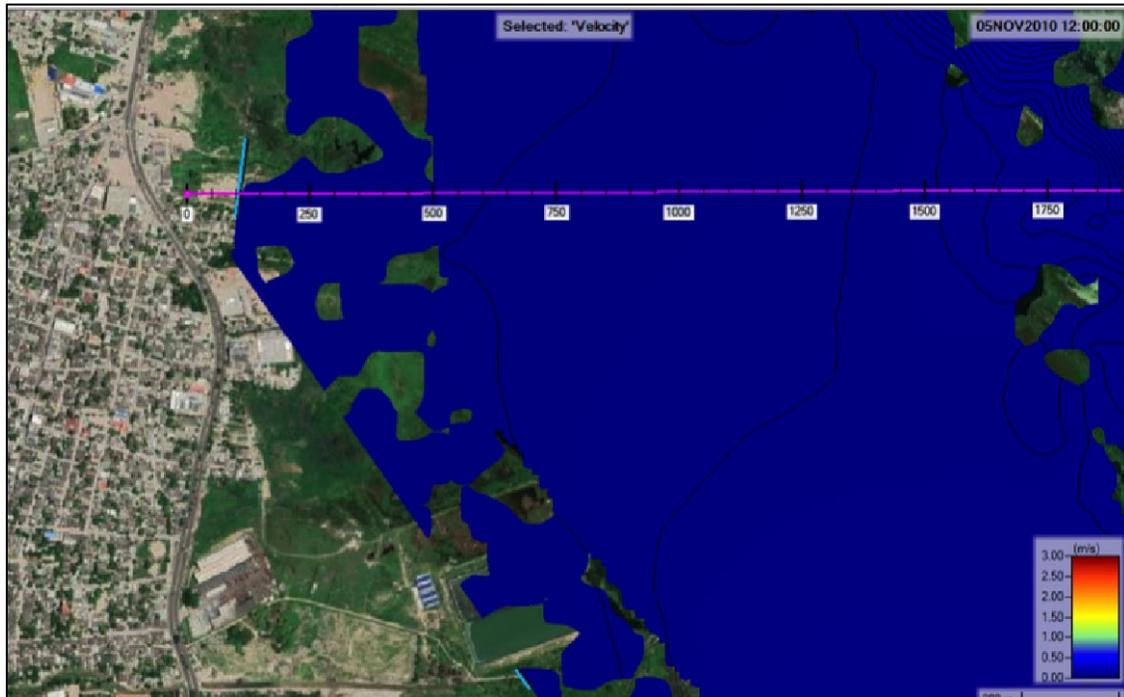
Figura 92. Sección de control a través de la ciénaga de Malambo por la desembocadura del arroyo San Blas.

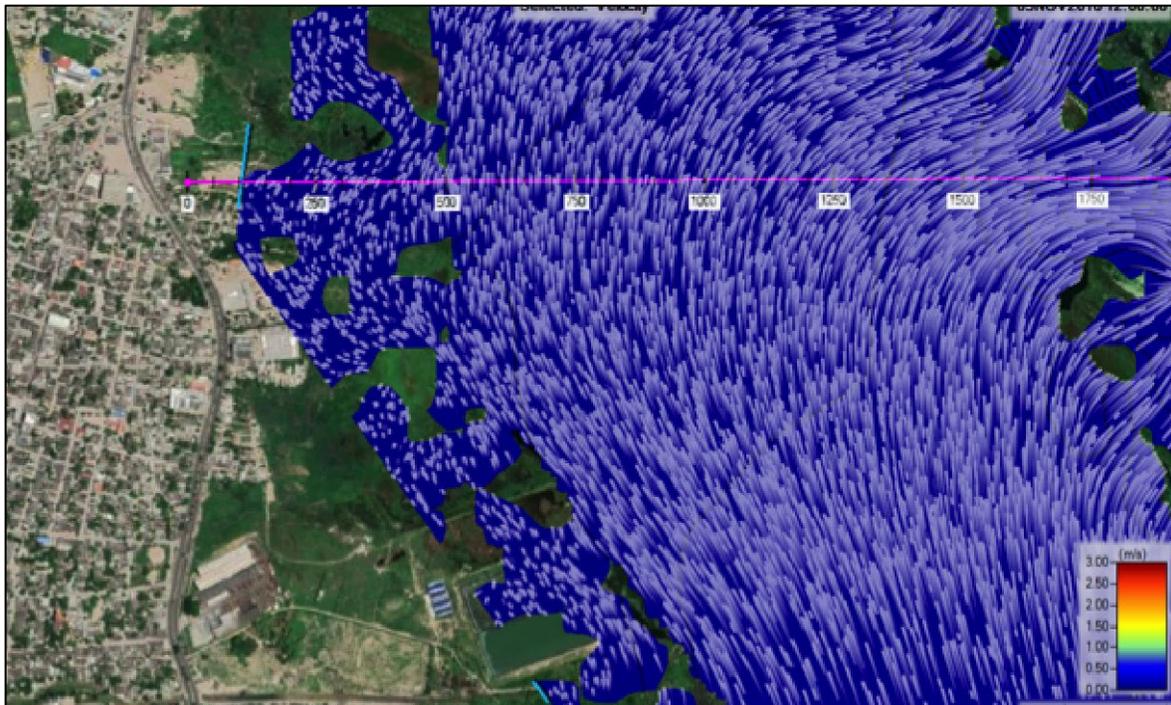
Figura 93. Trayectoria de partículas ciénaga de Malambo en la desembocadura de San Blas.

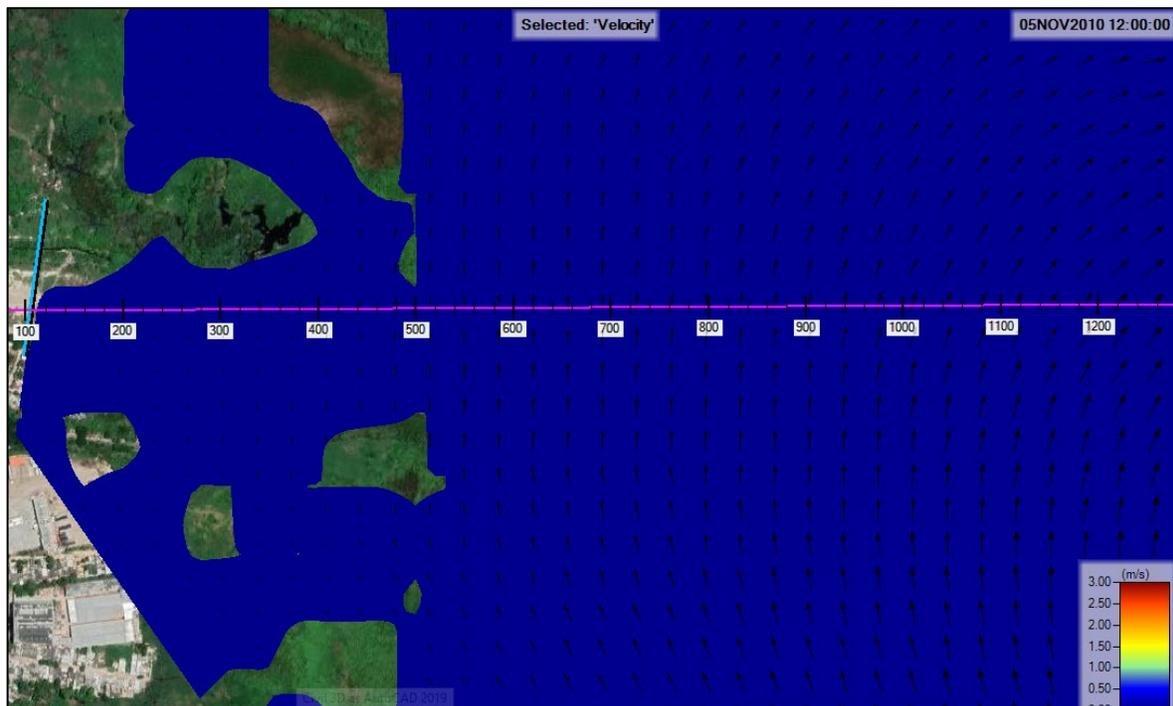
Figura 95. Vectores de velocidades entre 0 y 0.2 m/s

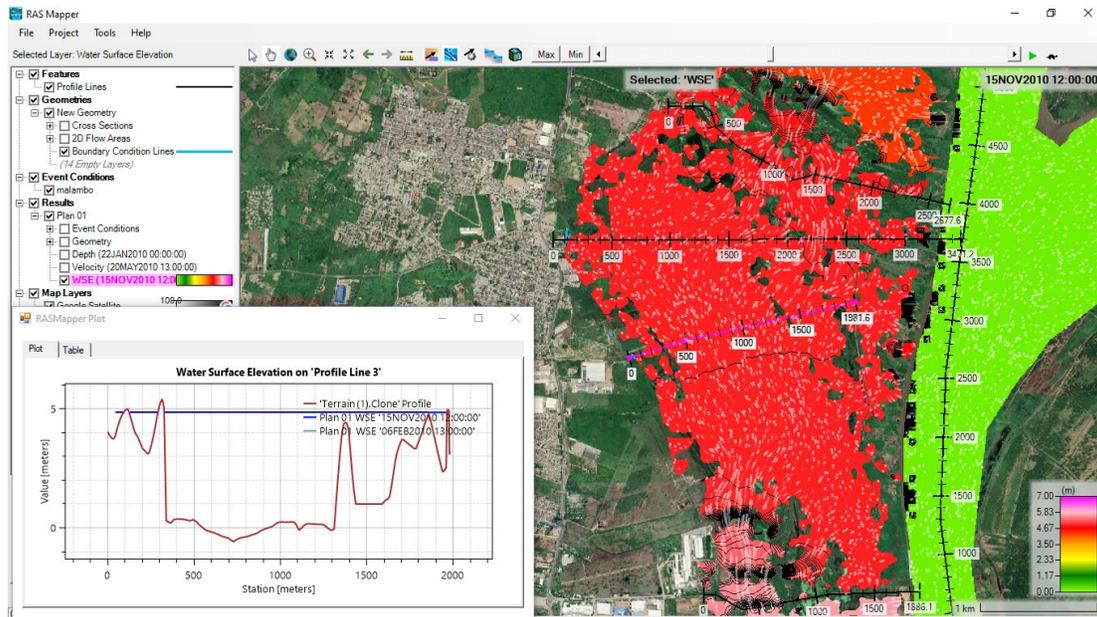
Figura 106. Respuesta hidrodinámica efecto tercer aguacero (15 de noviembre de 2010).
Fuente: IDL Ingeniería (2023).

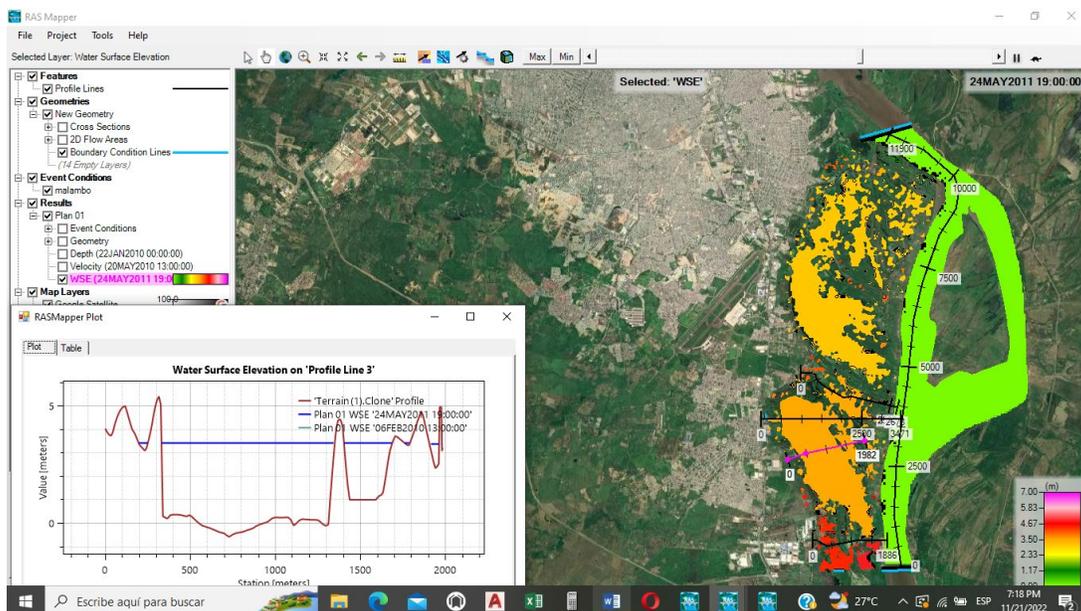
Figura 109. Nivel mínimo en 2011.
Fuente: IDL Ingeniería (2023).

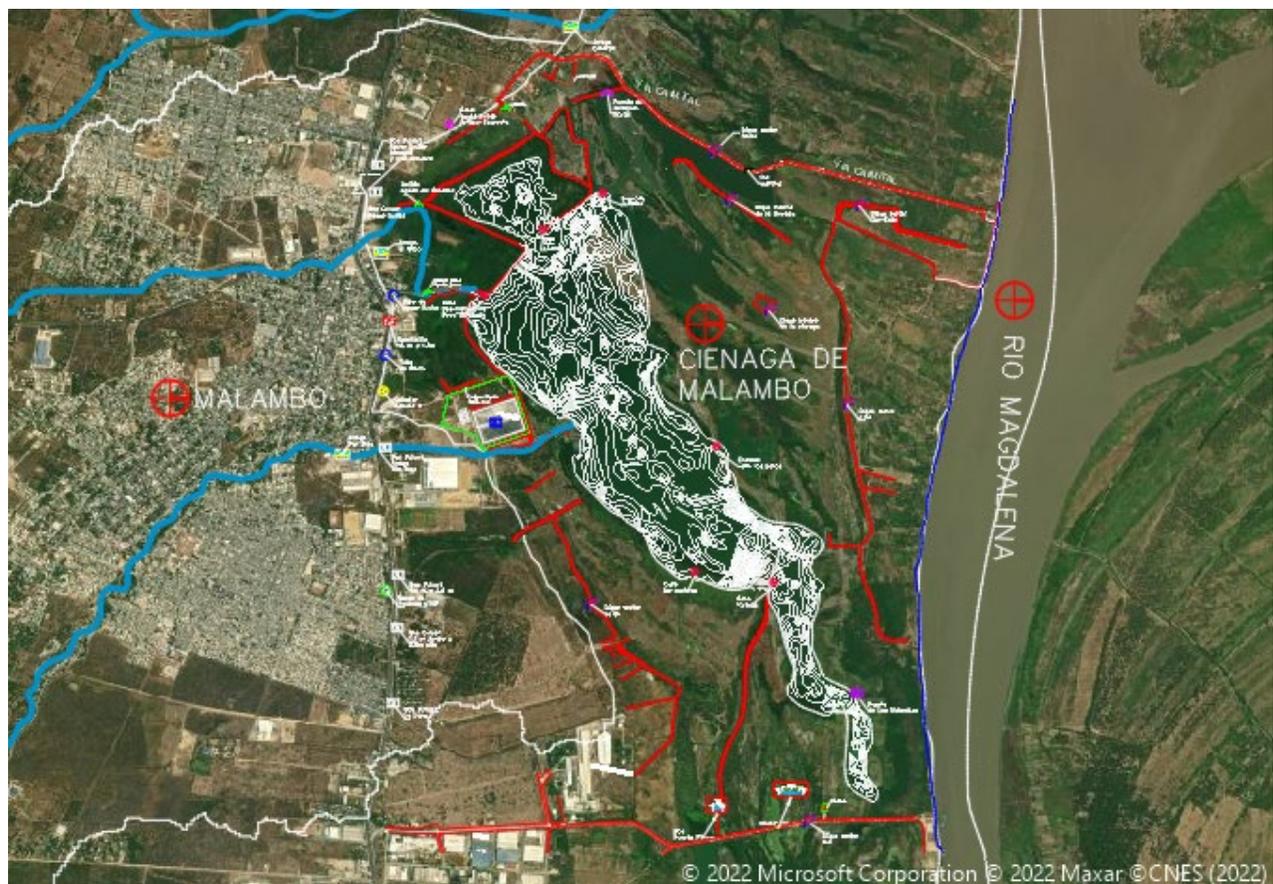
Figura 110. Vista General Estructuras Hidráulicas ciénaga de Malambo.
Fuente: IDL Ingeniería (2023).

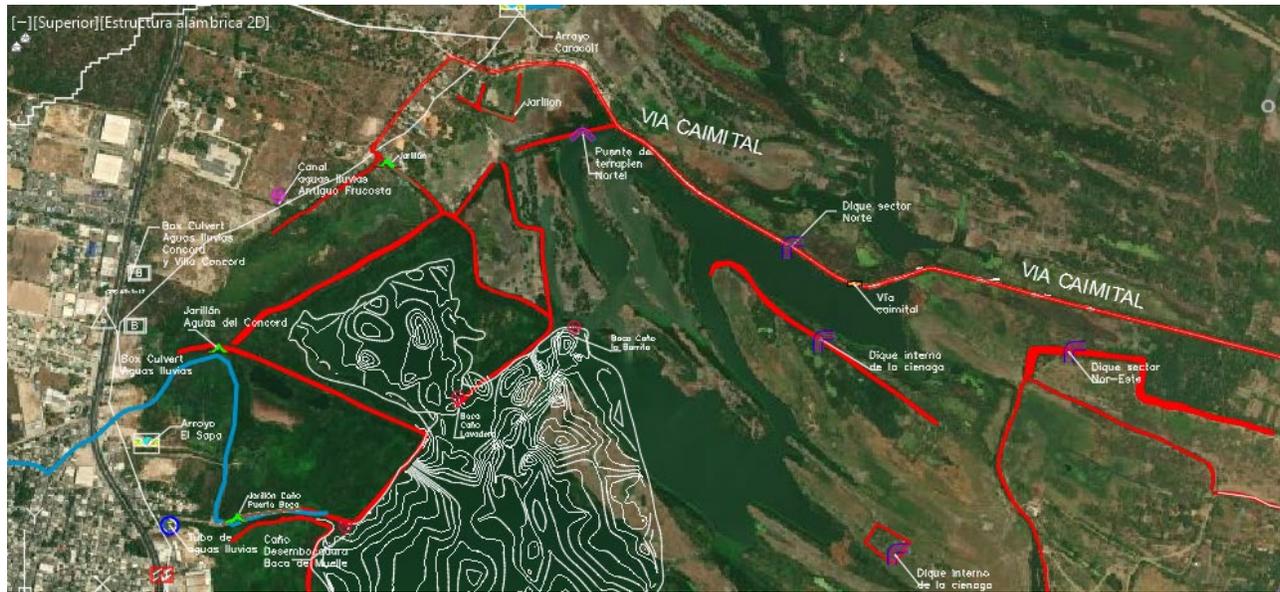
Figura 111. Detalle Sector Norte. Estructuras hidráulicas ciénaga de Malambo.
Fuente: IDL Ingeniería (2023).

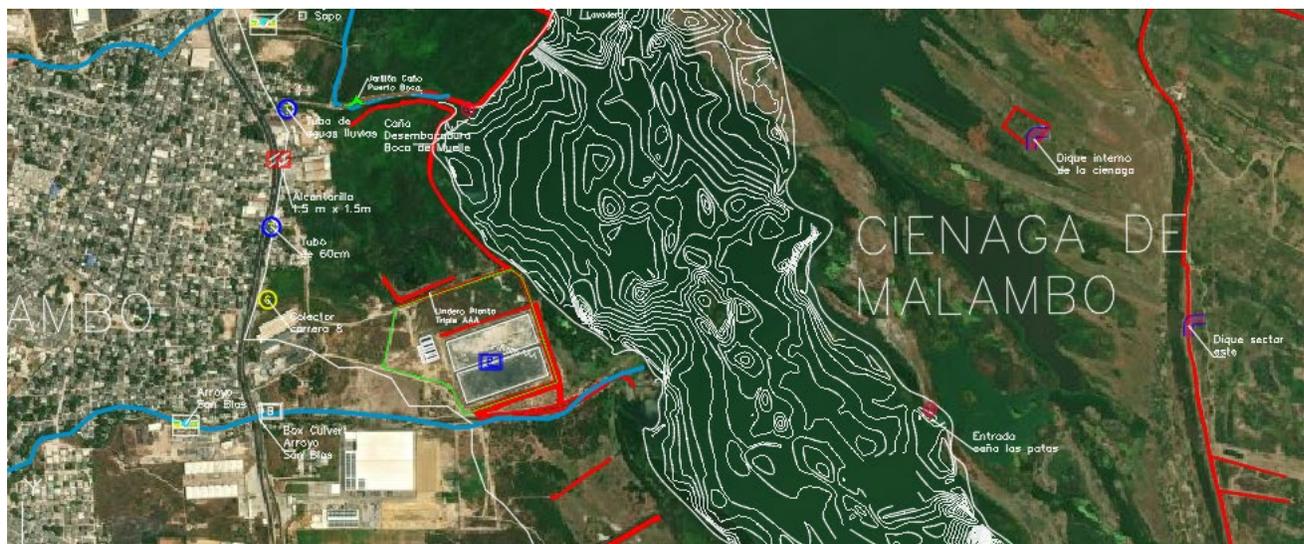
Figura 112. Detalle Sector Centro. Estructuras hidráulicas ciénaga de Malambo.
Fuente: IDL Ingeniería (2023).

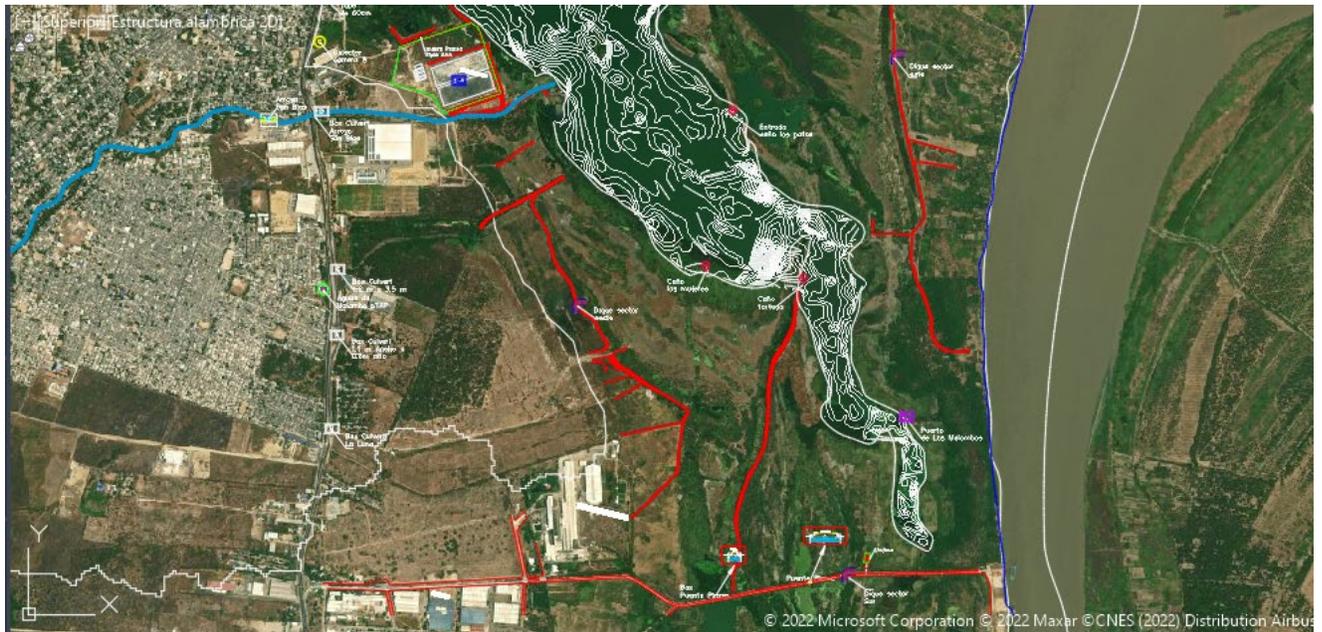
Figura 113. Detalle Sector Sur. Estructuras hidráulicas ciénaga de Malambo.

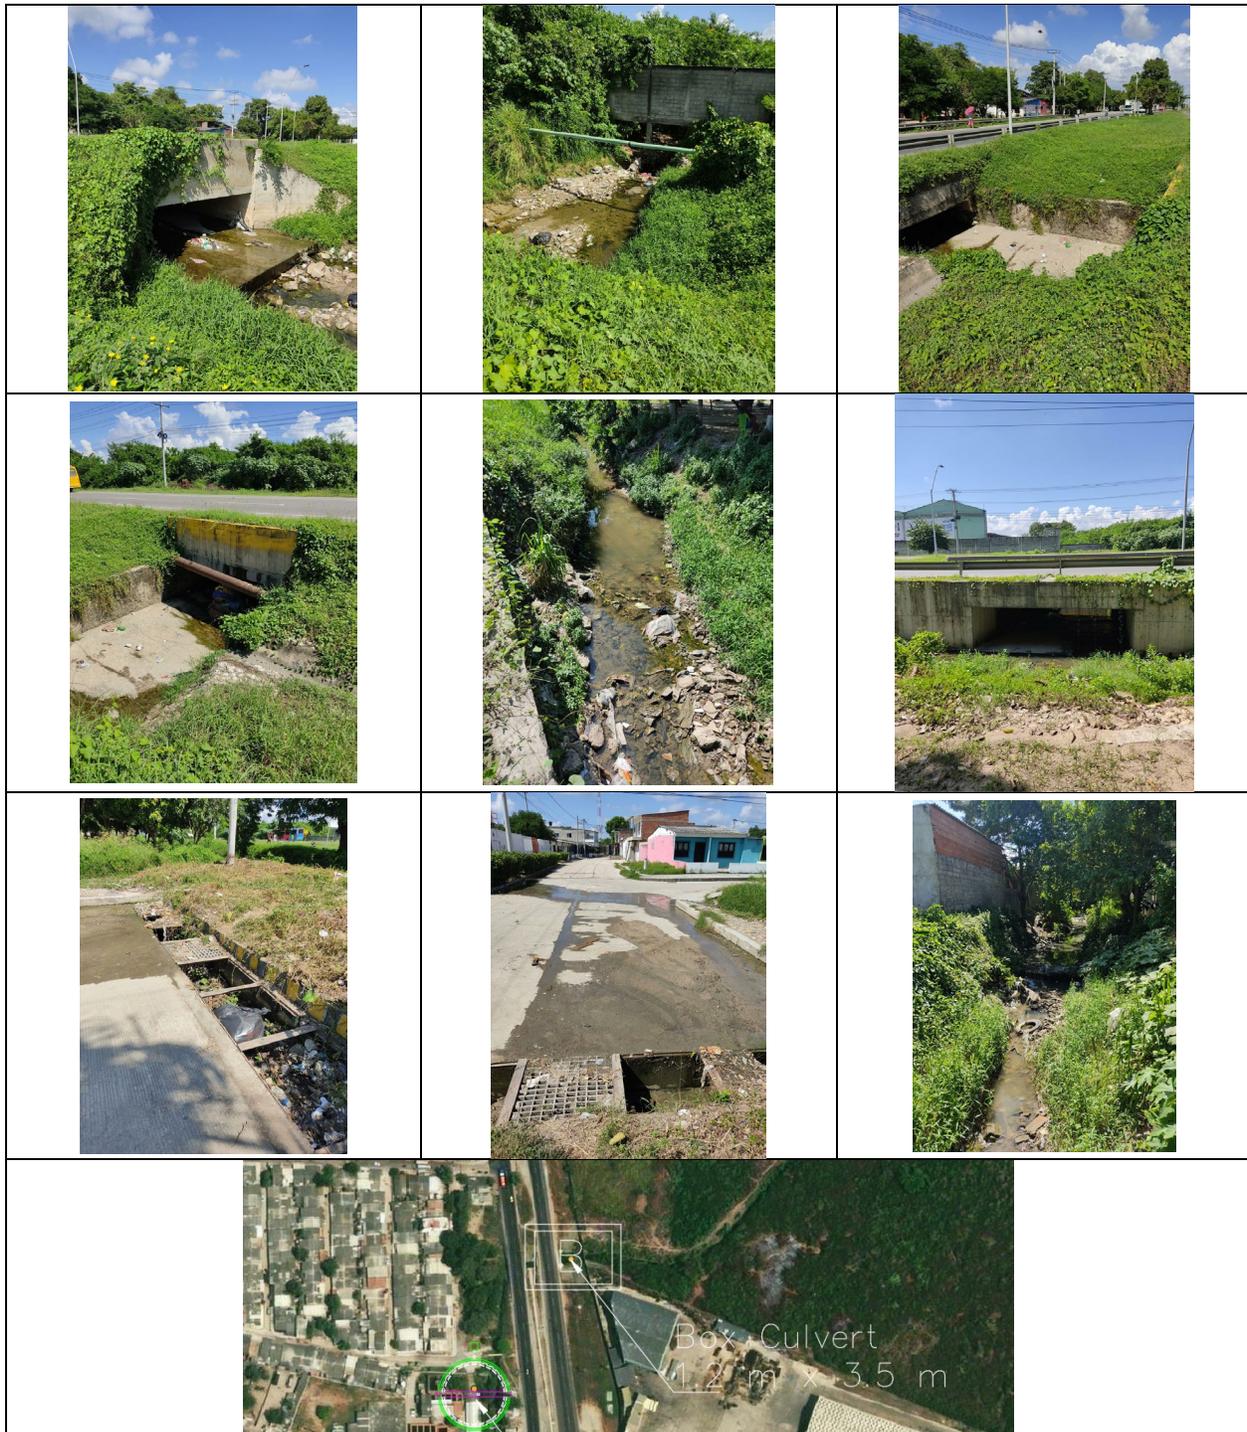
Figura 117. Box Culvert “1.2 x 3.5 m”.

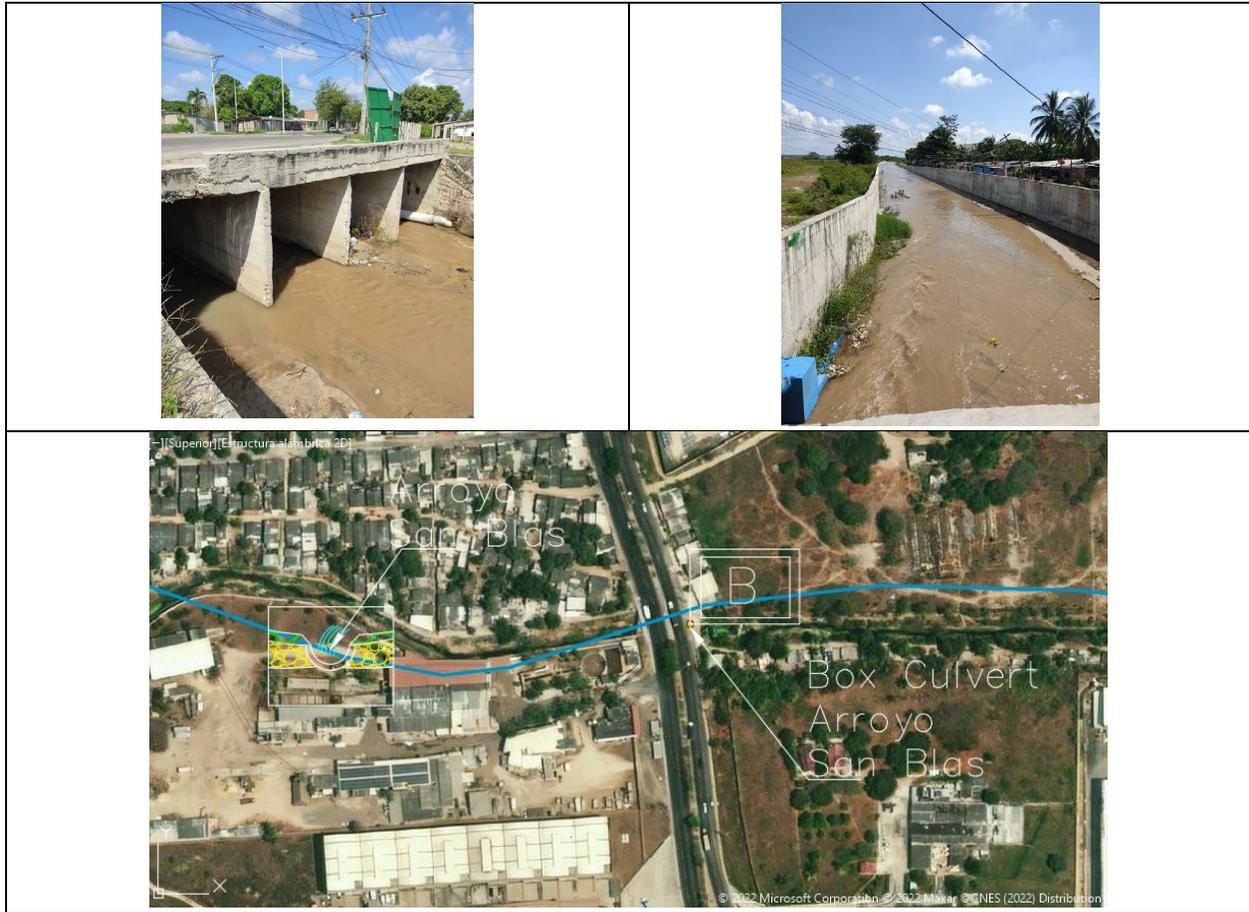
Figura 118. Box Culvert "Arroyo San Blas"

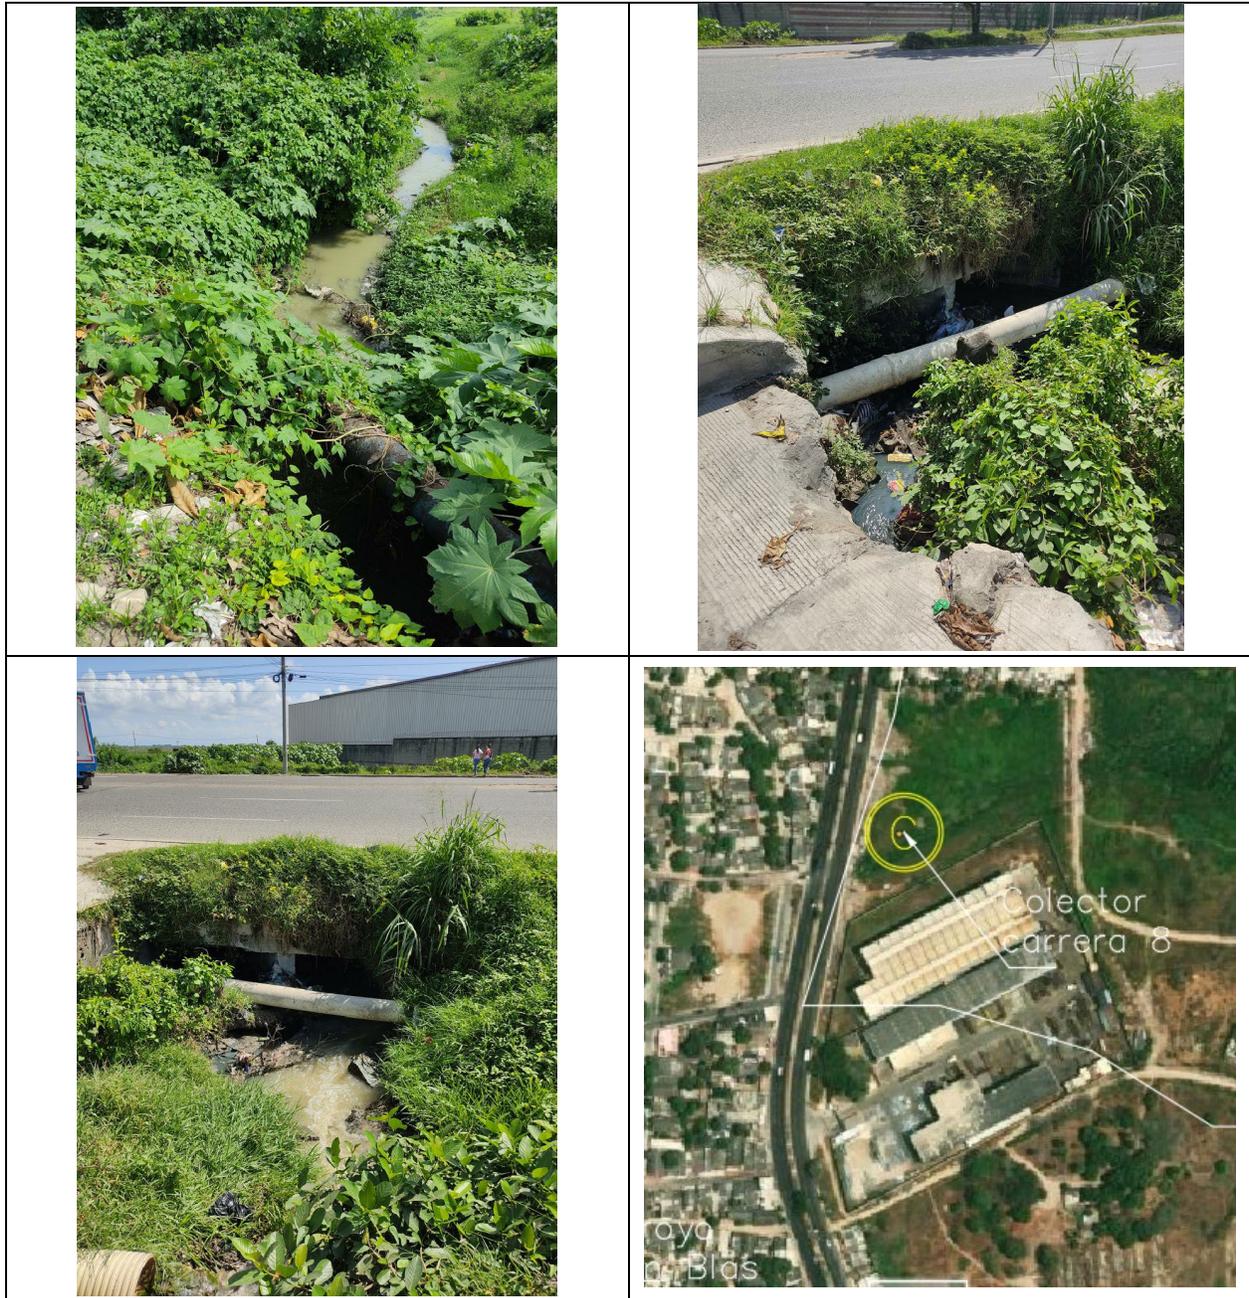
Figura 119. Colector carrera 8

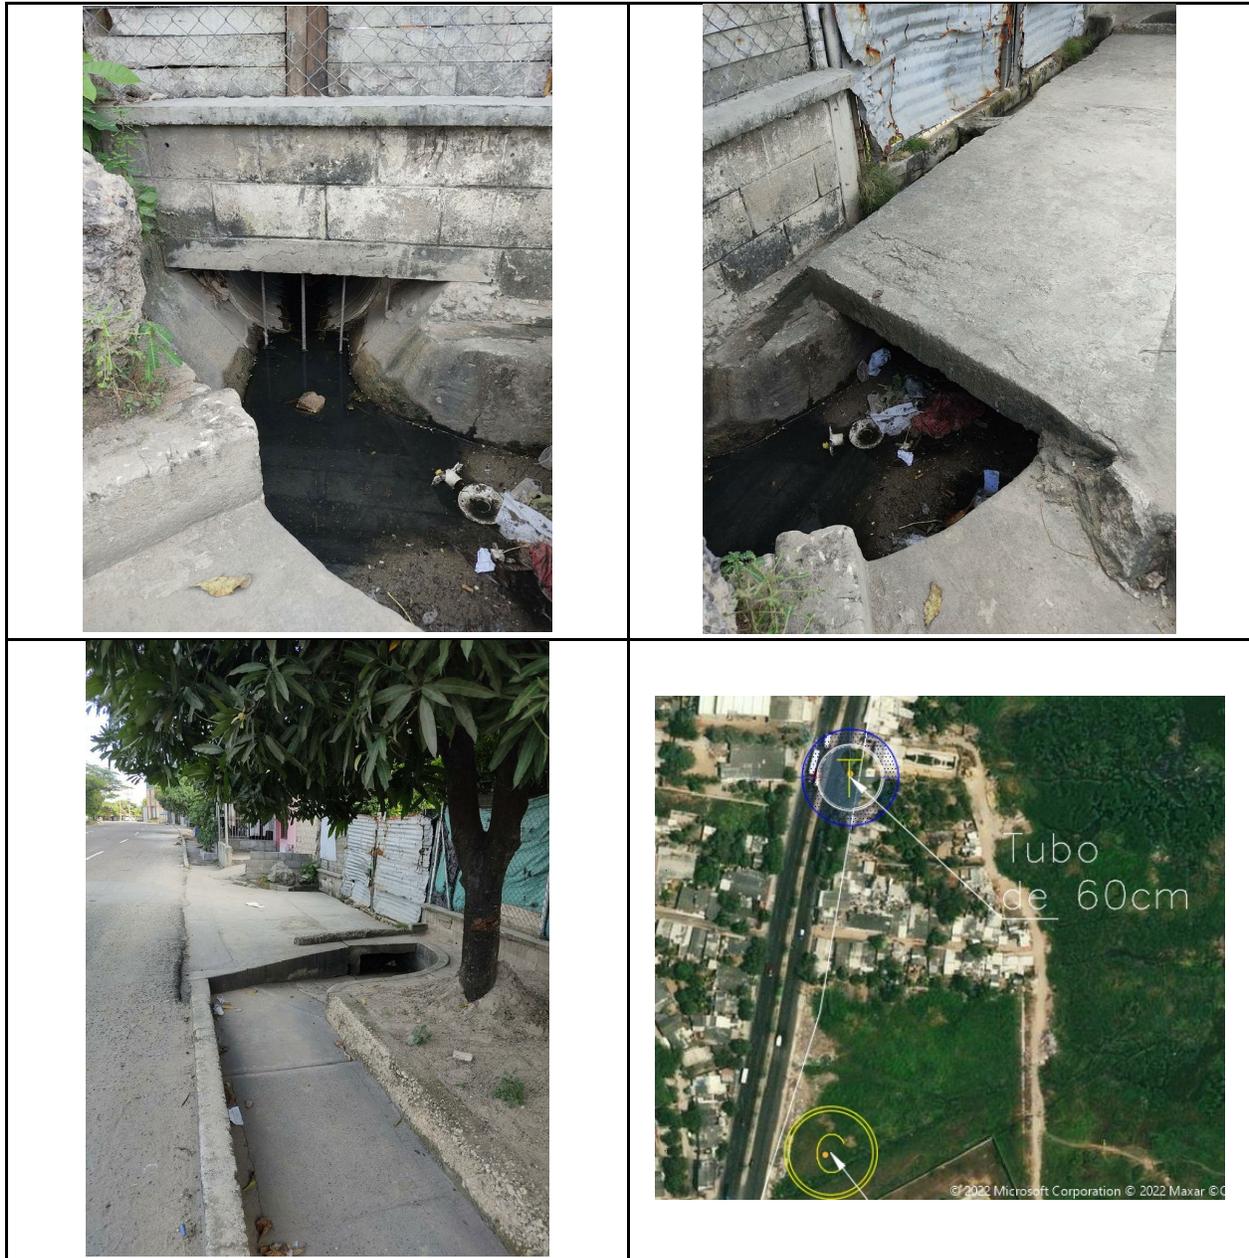
Figura 120. Tubería de 60cm
