CM-2022-0005

**Formulación del Plan de
Ordenamiento del Recurso Hídrico**
para la ciénaga de Malambo en el
departamento del Atlántico

CAPITULO IV
FASE II: Diagnóstico

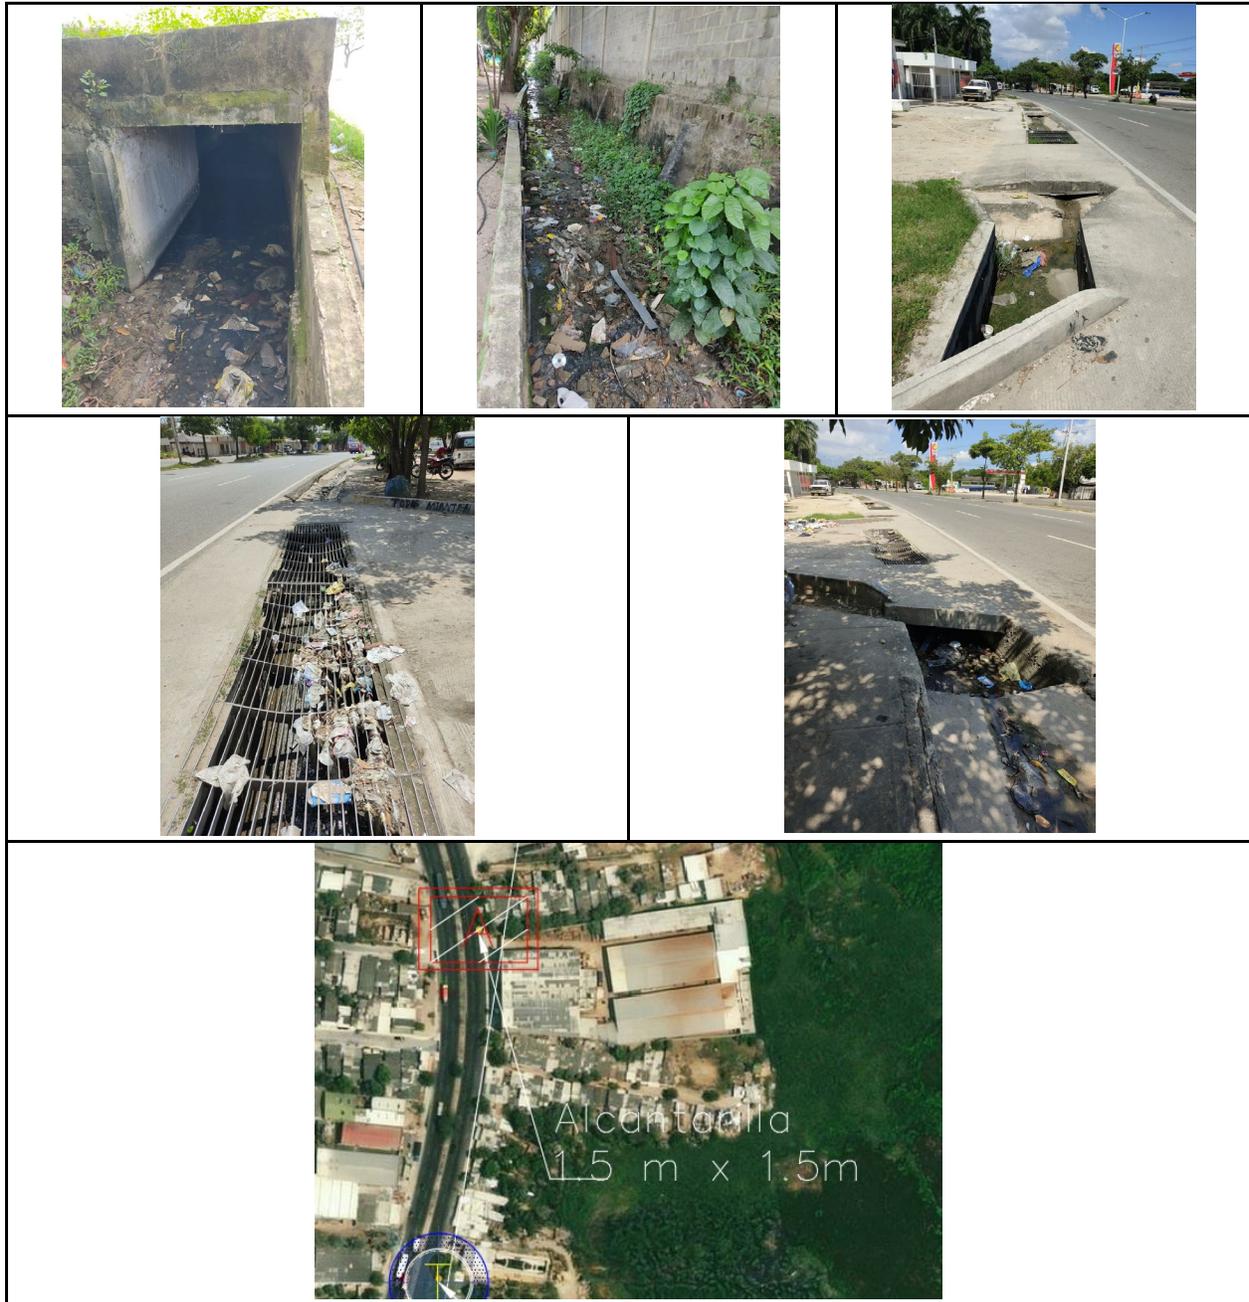
Figura 121. Alcantarilla aguas lluvias 1.5 X 1.5.

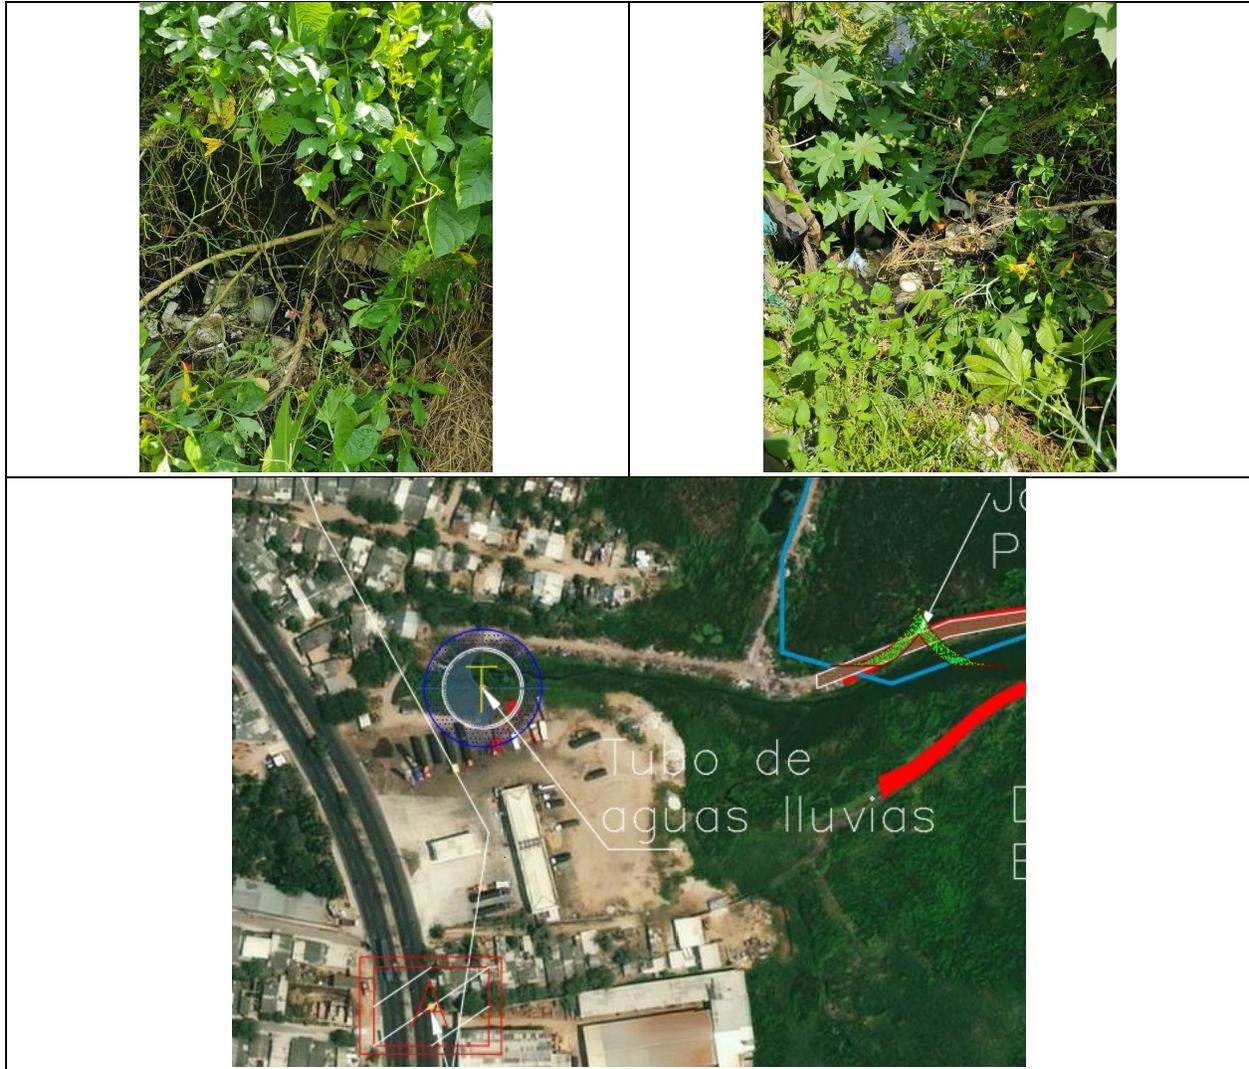
Figura 122. Tubería de aguas lluvias.

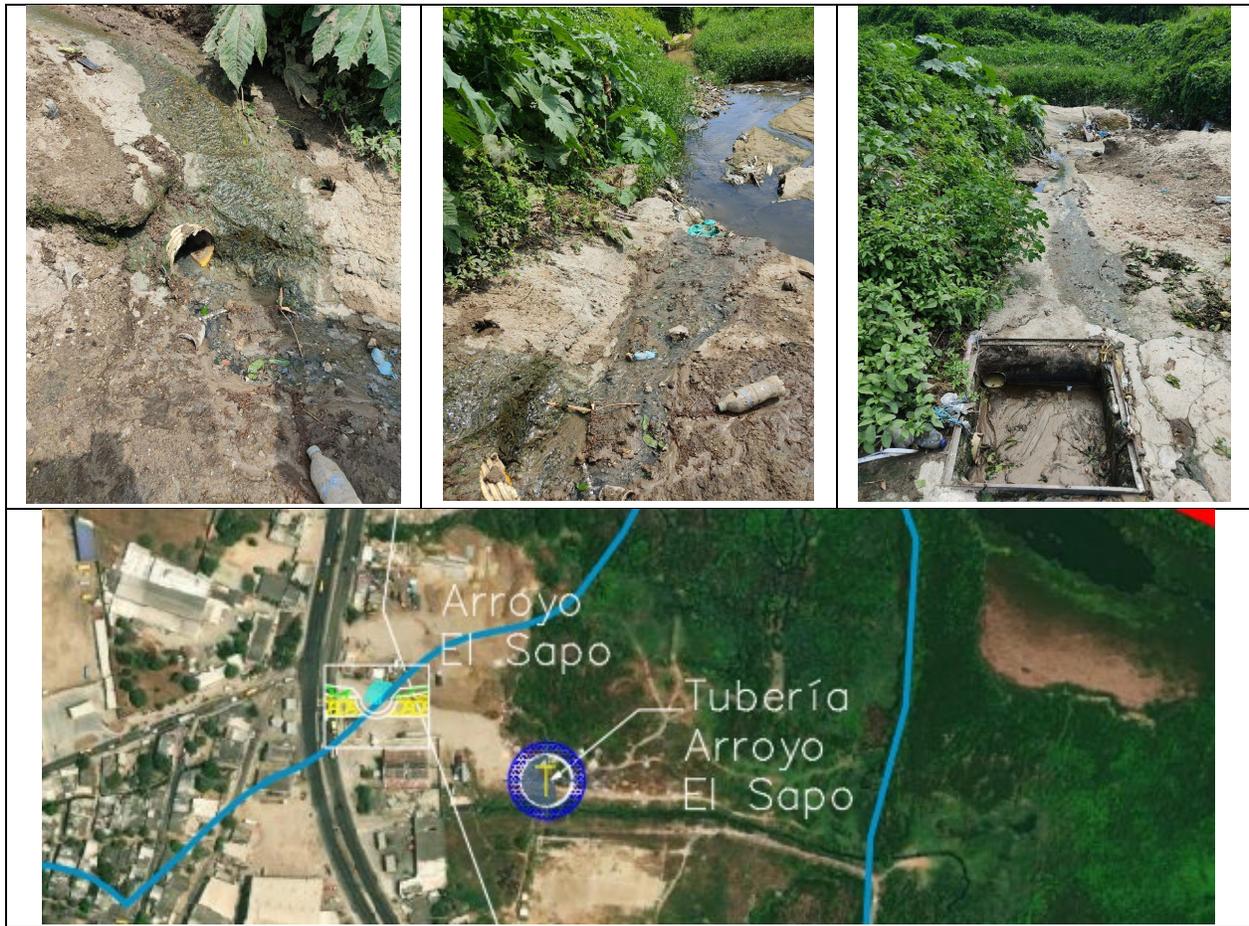
Figura 123. Tubería Arroyo el Sapo.

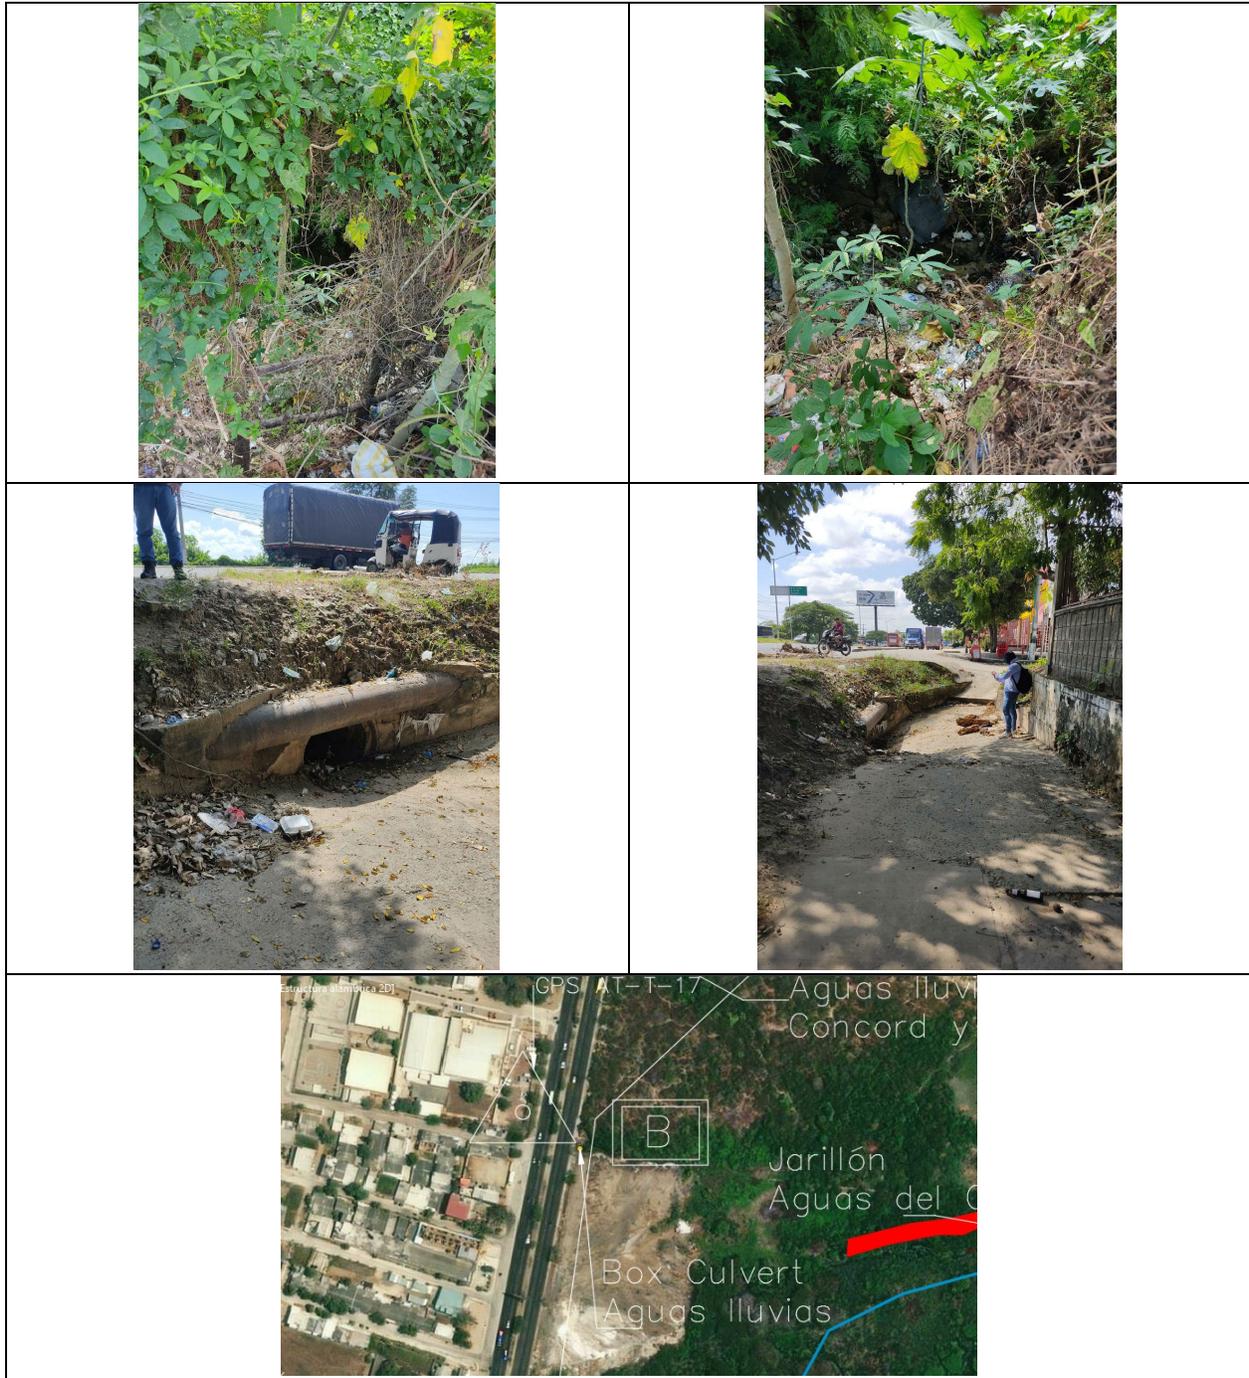
Figura 124. Box Culvert “Aguas Lluvias”

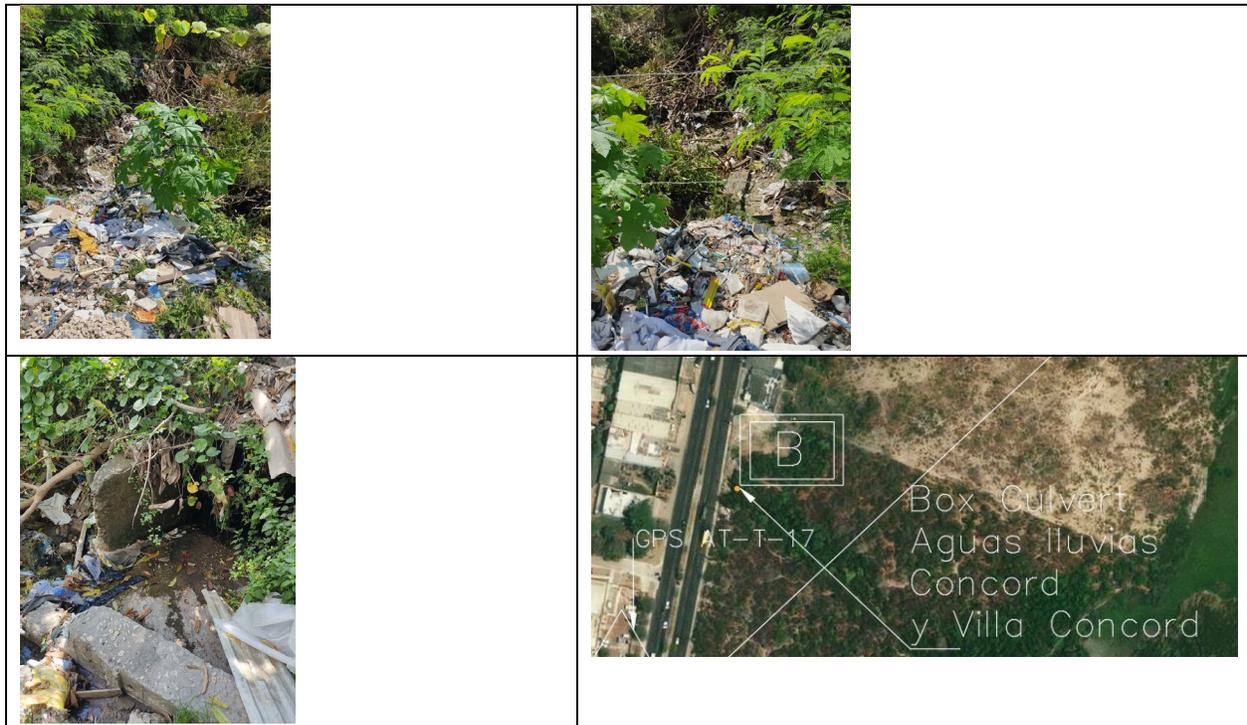
Figura 125. Box Culvert "Aguas Iluvias Concorde y Villa Concorde.
Fuente: IDL Ingeniería (2023).

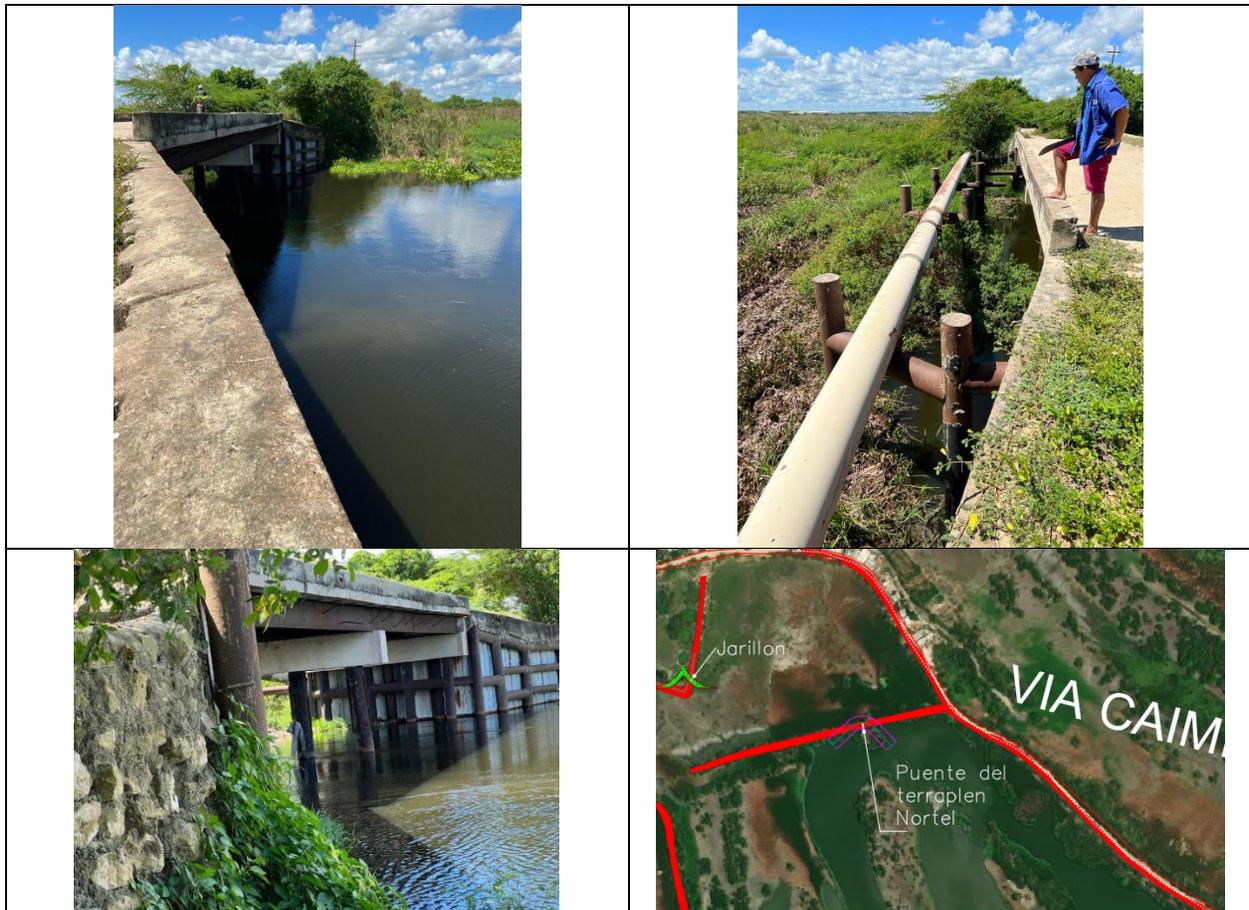
Figura 130. Puente del terraplén Norte.

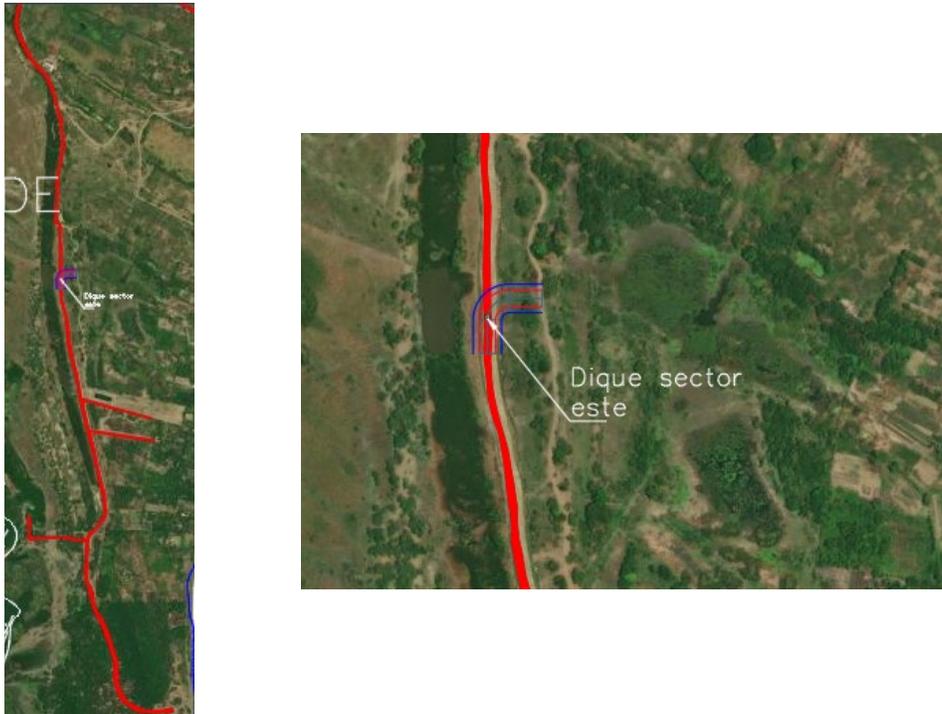
Figura 143. Dique sector este de la ciénaga.

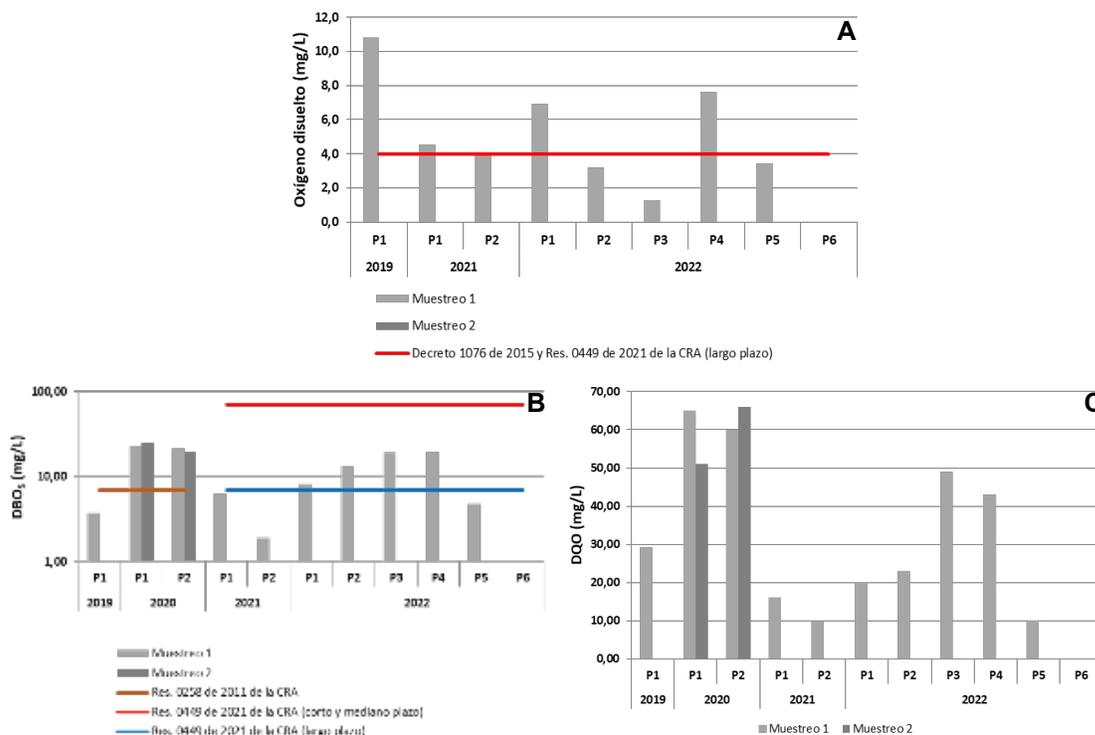
Figura 147. Oxígeno disuelto, DBO₅ y DQO registradas en monitoreos de calidad de agua realizados por la Corporación Regional Autónoma del Atlántico en los años 2019 y 2022.

En cuanto a la contaminación por materia orgánica biodegradable y no biodegradable se puede apreciar que en los años 2021 y 2019 la ciénaga de Malambo presenta valores óptimos que se ajustan a los requeridos en las resoluciones de objetivos de calidad de la CRA, no obstante, en

2020 se observa contaminación por DBO₅ con valores promedio de 23.8 mg/L en P1 y de 20.5 mg/L en P2 (Figura 147B). En cuanto al monitoreo realizado en 2022, se observa una fuerte relación entre las concentraciones de oxígeno disuelto y la DBO₅, principalmente en los puntos P2 y P3 donde se presentan las concentraciones mas bajas de oxígeno disuelto y altas concentraciones de DBO₅ (al igual que P4 con 19.7 mg/L), indicando la presencia de altas concentraciones de materia orgánica biodegradable derivada, en su gran mayoría, de las altas coberturas vegetales dentro del cuerpo de agua y las descargas de aguas municipales, que debido a la poca circulación y renovación del agua en la ciénaga, acrecientan la contaminación orgánica.

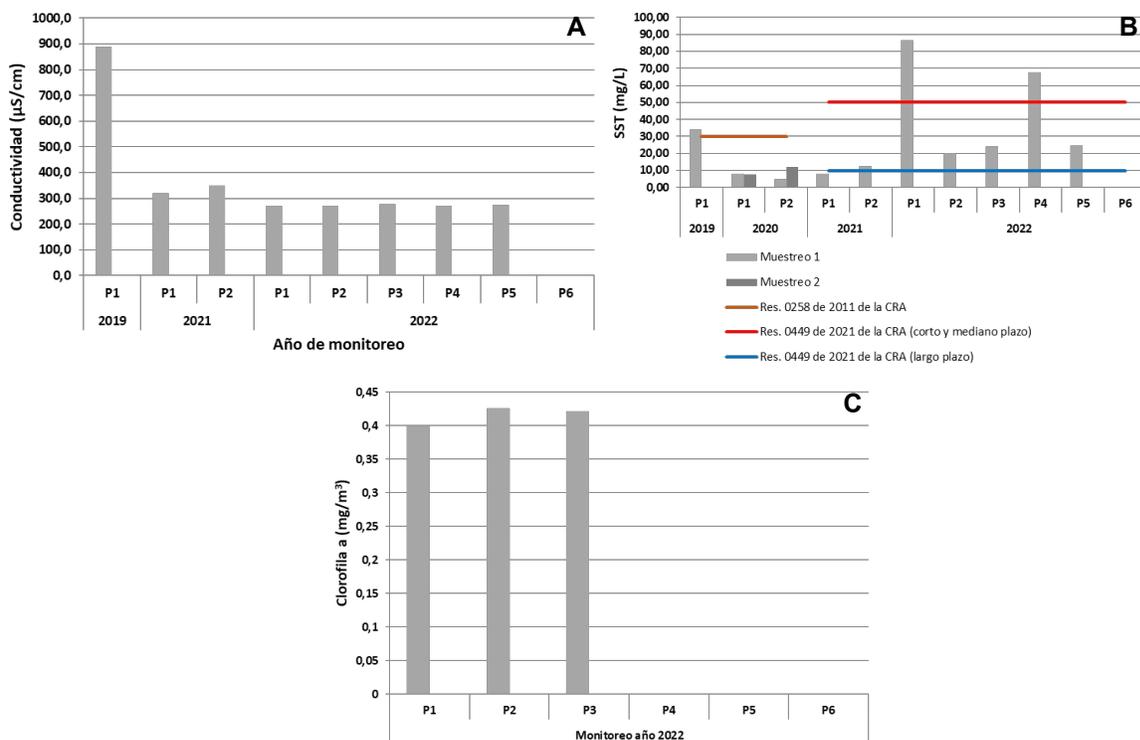
Figura 148. Conductividad, Sólidos suspendidos totales (SST) y Clorofila a registrados en monitoreos de calidad de agua realizados por la Corporación Regional Autónoma del Atlántico en los años 2019 a 2022.

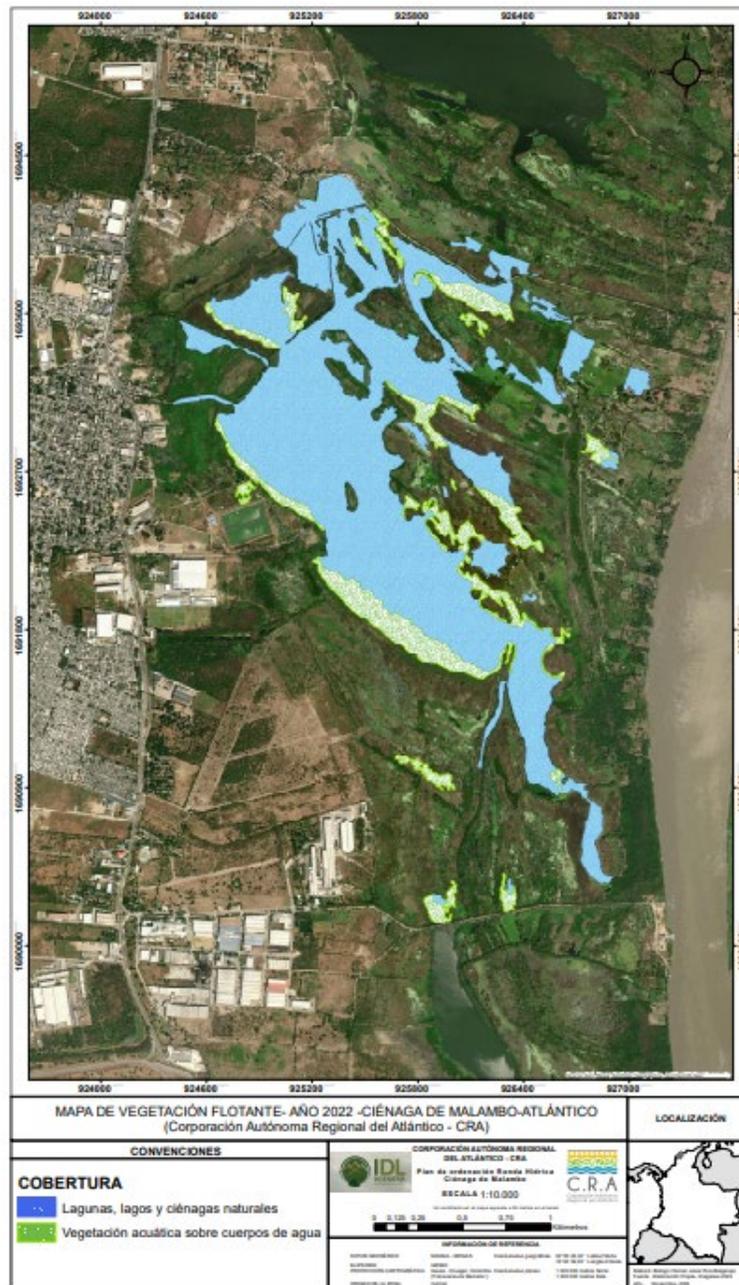
Figura 156. Cobertura de vegetación macrófita en la ciénaga de Malambo (2022)
