Asunto: Respuesta a la comunicación identificada con el Radicado N° 5482-2021.

Ahora bien, en el marco del régimen autorizatorio establecido en el Decreto 1076 de 2015 se realizó visita al municipio de Ponedera – Atlántico, con el propósito de verificar la necesidad de poda o tala sobre dicho árbol de Caucho, encontrándose los siguientes hechos de interés:

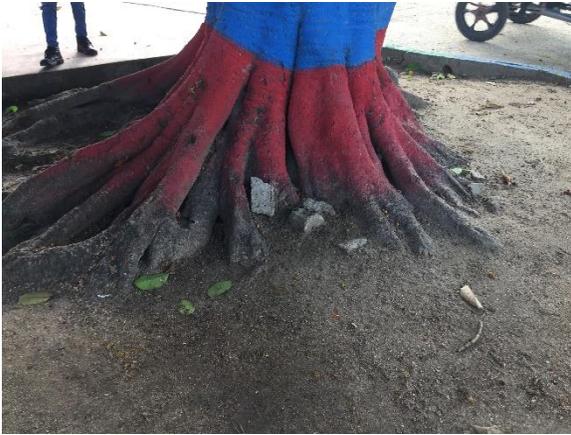
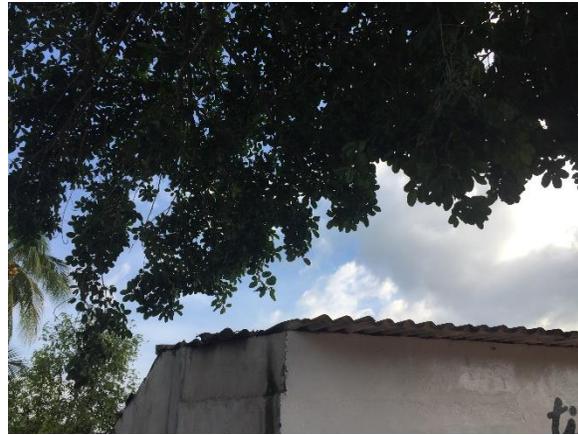
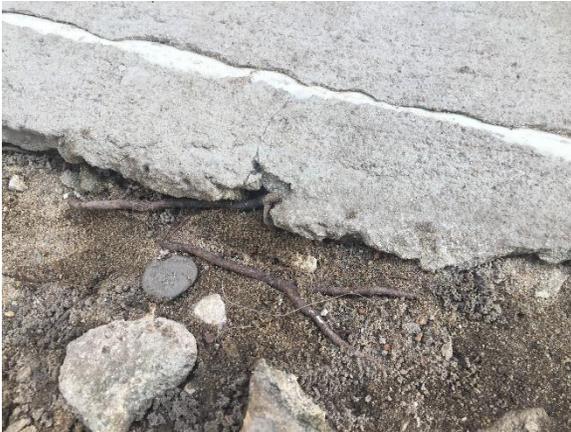
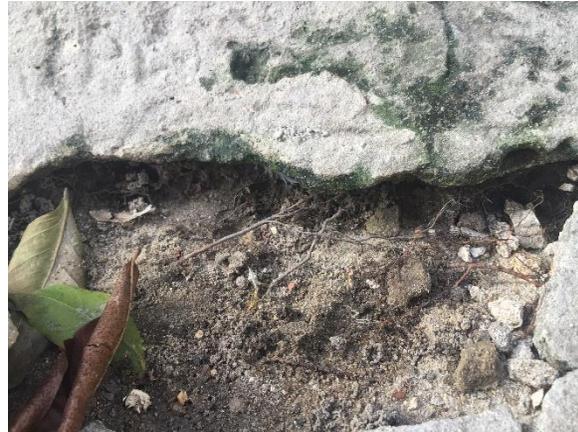
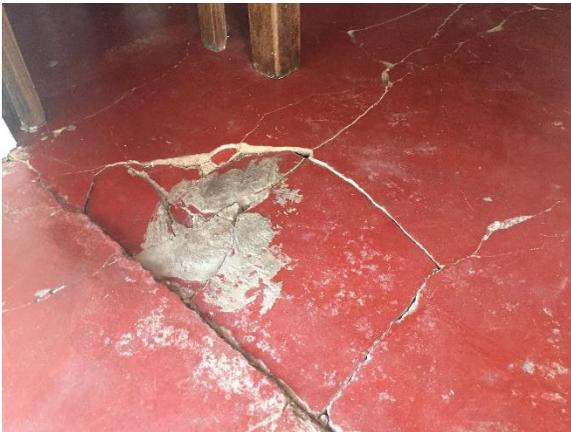
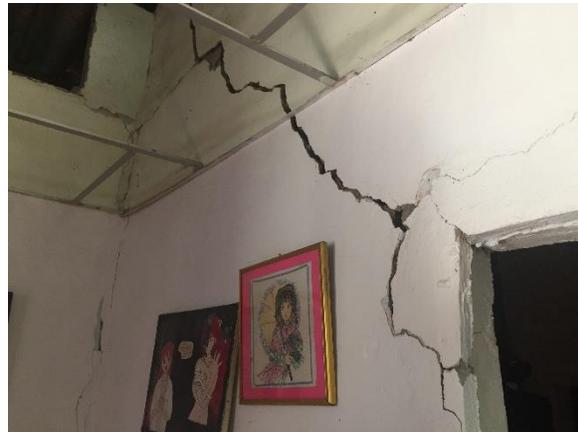
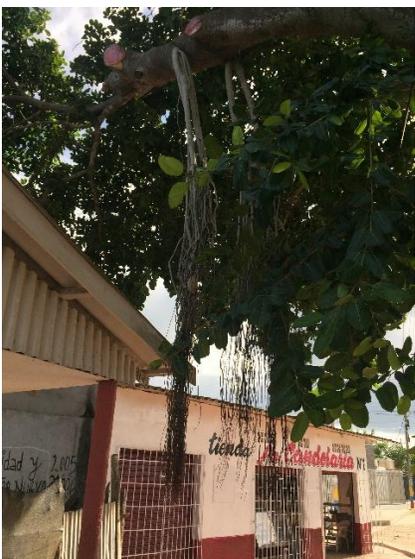
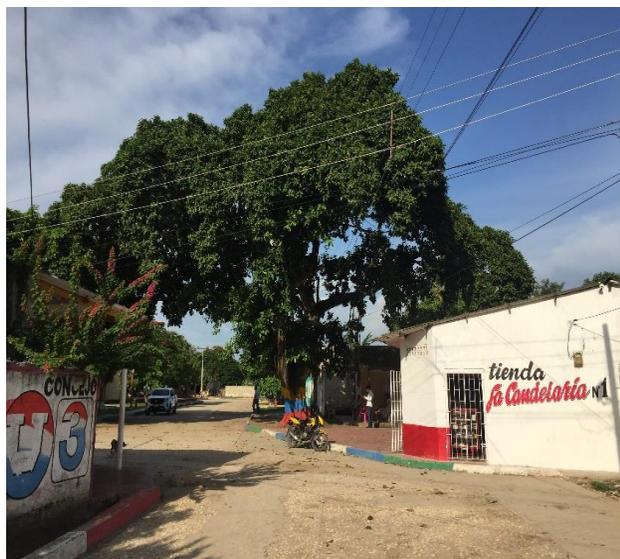
El árbol en mención está ubicado en espacio público (andén Sur) de la carrera 17 B, a la altura de la vivienda N° 11 – 69. El individuo presenta un desarrollo fustal alto (altura de 20 m y CAP de 390 cm) y las ramas se encontraron podadas, según lo justificó el señor González, la actividad se realizó frente al alto riesgo de caer sobre el techo de su vivienda y la vivienda vecina, dada la amenaza de fuertes vientos que se presentan en el sector y la fricción con cableado eléctrico. La señora Elvira Hernández, residente de la Calle 11 A N° 17 B – 04, manifestó que las raíces del árbol están causando afectaciones en el piso, tuberías y paredes de su vivienda. Problemática sobre la cual se realizó registro fotográfico de daños en el piso y paredes.

En la visita se registraron las características del árbol de Caucho, como los daños en la infraestructura (piso y paredes) de la vivienda de la Calle 11 A N° 17 B – 04, a causa de sus raíces superficiales que justifican el corte del árbol.

Cabe resaltar que, el género *Ficus*, comprende algunas especies que se caracterizan por presentar raíces superficiales, e incluso aéreas, que se extienden de manera horizontal buscando tuberías por donde pase líquido, y cuando alcanzan la adultez pueden llegar a romper ductos y fragmentar las tuberías hasta que las taponan, asimismo pueden causar afectaciones a obras civiles.

En consideración a lo expuesto, se informa que para realizar la tala del árbol se debe realizar el respectivo trámite de aprovechamiento forestal ante esta autoridad. Para ello se deberá allegar una solicitud requiriendo el respectivo permiso en el marco de lo establecido en el Artículo 2.2.1.1.9.3 del Decreto 1076 de 2015:

Una vez, radicada la solicitud esta Corporación procederá con el trámite correspondiente y se tendrán en cuenta las afectaciones o daños verificados en la vivienda de la Calle 11 A N° 17 B – 04, Ponedera – Atlántico, a causa de las raíces del árbol de Caucho.
