00000359 DE 2018

"POR MEDIO DEL CUAL SE HACEN UNOS REQUERIMIENTOS A LA EMPRESA IMPALA TERMINALS COLOMBIA S.A.S.

Que del resultado de la visita, la Subdirección de Gestión Ambiental emitió el Informe Técnico N° 000022 de fecha 15 de enero de 2018, en el cual se describe lo siguiente:

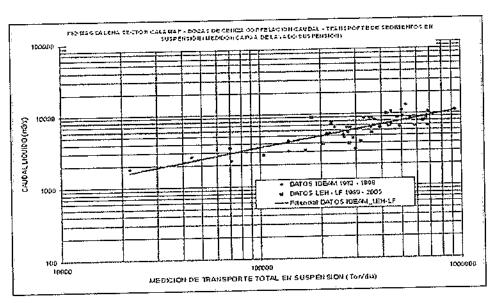
Imagen No. 7. Río Magdalena. Sector Calamar – Bocas de Ceniza. Correlación Caudal – Transporte Total en Suspensión (Medido). Fuente: LEH-LH – CORMAGDALENA.

La curva de correlación Caudal líquido – Transporte total en suspensión, para el tramo Calamar - Bocas de Ceniza, basados en las mediciones de transporte de sedimentos se presenta en la Imagen No 7.
