## **MONITOREO FISICOQUÍMICO Y MICROBIOLÓGICO DE VERTIMIENTOS LÍQUIDOS EN EL DEPARTAMENTO DEL ATLÁNTICO DE ACUERDO CON LO ESTABLECIDO EN EL PLAN DE ACCIÓN INSTITUCIONAL 2016 – 2019**

**CORPORACIÓN AUTÓNOMA REGIONAL DEL ATLÁNTICO  
C.R.A.**

**JUNIO 2019 – JULIO 2019**

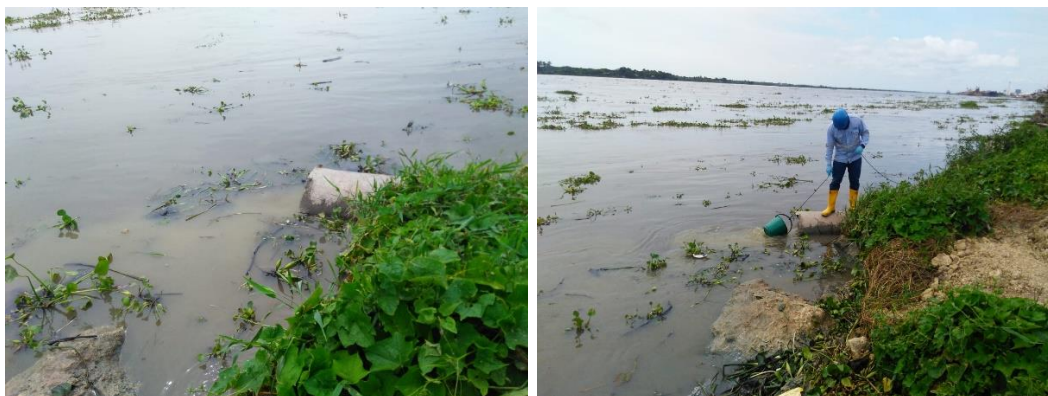
**Fotografía 4-1. Vertimiento y presencia de Macrófitas acuáticas asociada al punto de muestreo.**

El vertimiento en el punto identificado como Tajamar Occidental (estación Mallorquín), presentó una coloración del agua oscura y turbia, asimismo hubo presencia de macrófitas acuáticas flotantes. Durante el muestreo, se presentó un día soleado. (Fotografía 4-1).

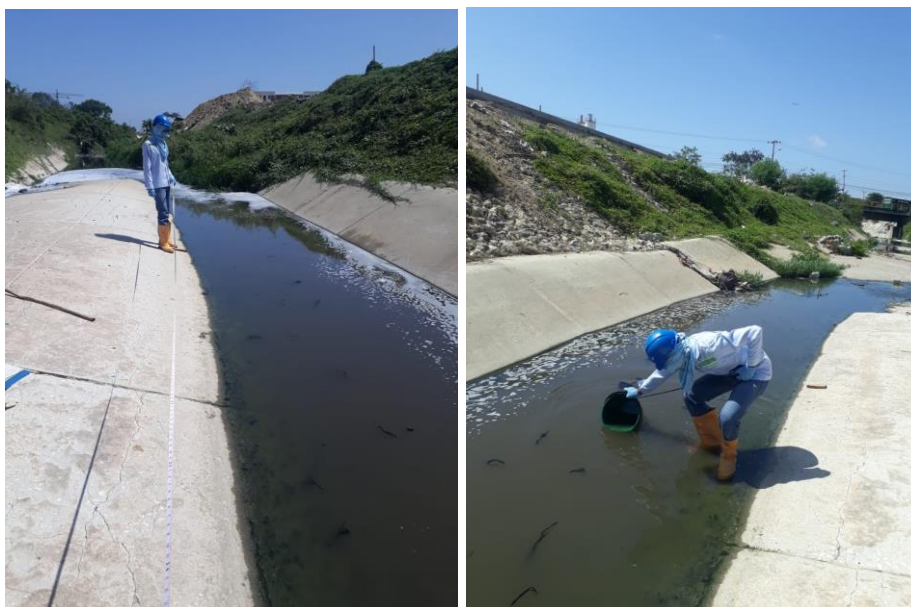
Fotografía 4-2. Vertimiento carrera 17 Calle 16 (Arroyo El Platanal)

Durante el muestreo se presentó un día soleado. Se observó un color verdoso, turbiedad y sustancias flotantes en el agua. (Fotografía 4-2)

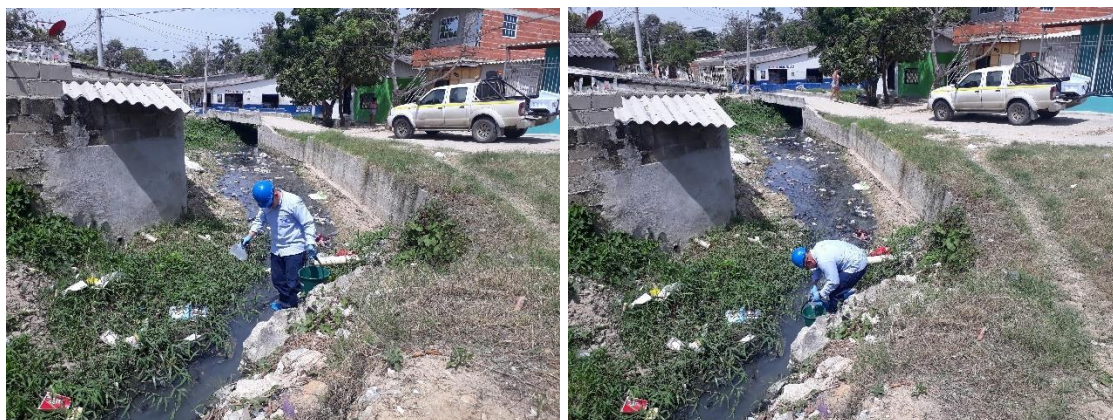
Fotografía 4-3. Vertimiento Carrera 24 Calle 30

El vertimiento presentó tonalidades de aguas grises y negra. El día de muestreo estuvo soleado con vientos ausentes a calmos; se evidenció vegetación y material flotante. (Fotografía 4-3)

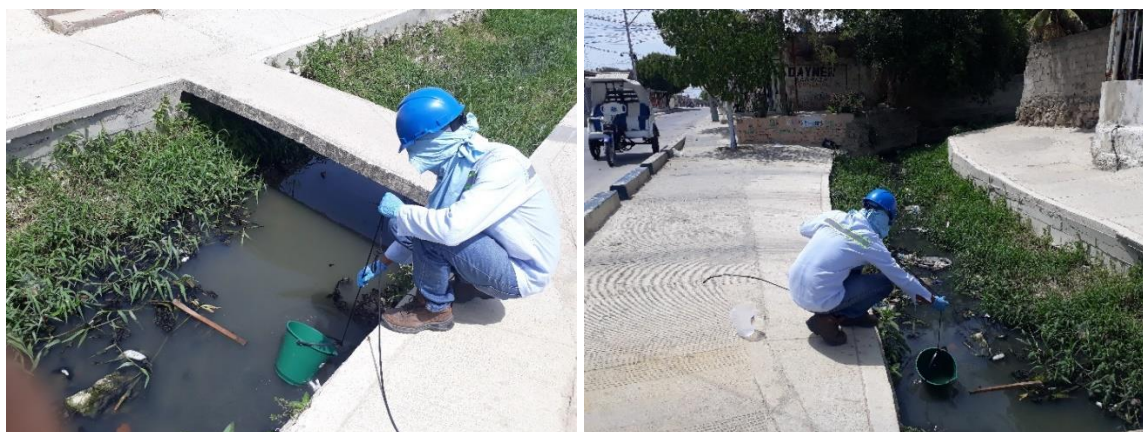
El vertimiento presentó tonalidades de aguas grises y negra. El día de muestreo estuvo soleado; se evidenció vegetación y material flotante. (Fotografía 4-4)

Fotografía 4-4. Carrera 26 Calle 27 presencia de vegetación y material flotante.

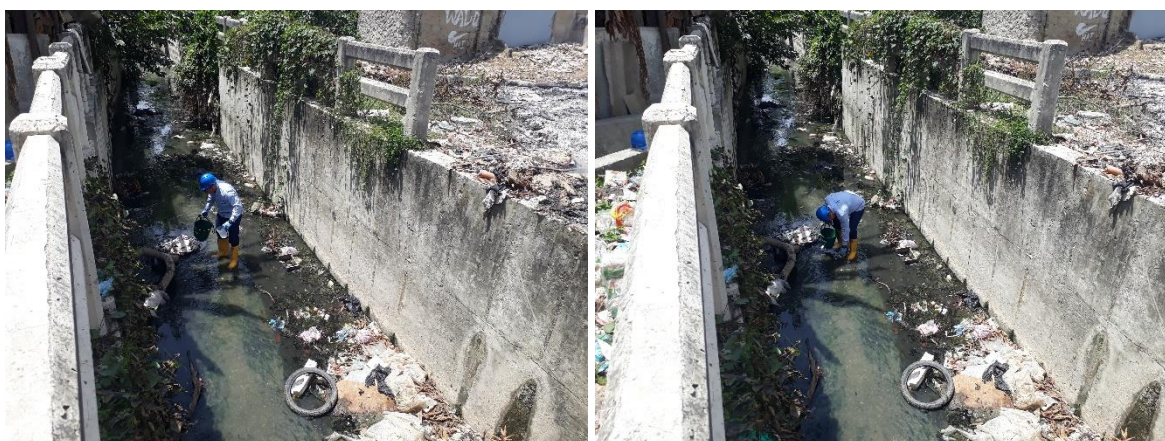
El vertimiento presentó tonalidades de aguas grises y negra. El día de muestreo estuvo soleado; se evidenció vegetación y material flotante. (Fotografía 4-5)

Fotografía 4-5. Carrera 26 Calle 27 presencia de vegetación y material flotante.

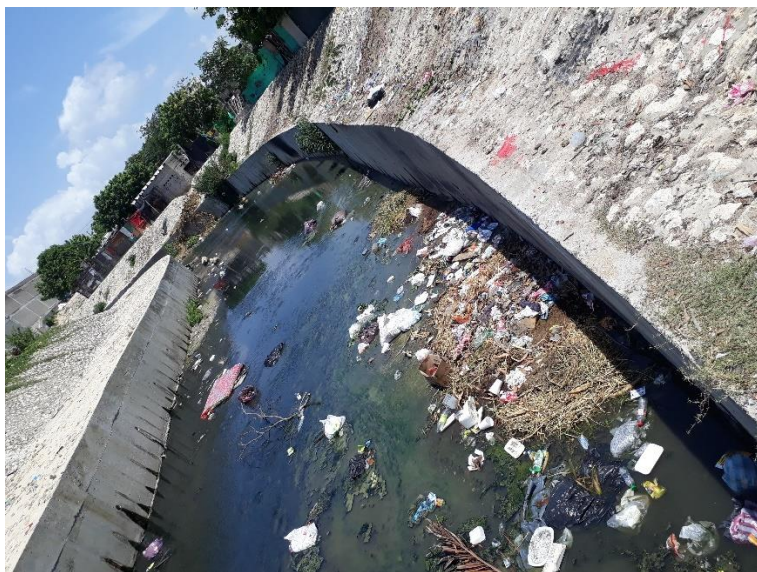
Fotografía 4-9. Vertimiento Calle 30 Carrera 13

El vertimiento presentó aguas turbias, se evidenció material flotante. El día de muestreo estuvo soleado. (Fotografía 4-9)

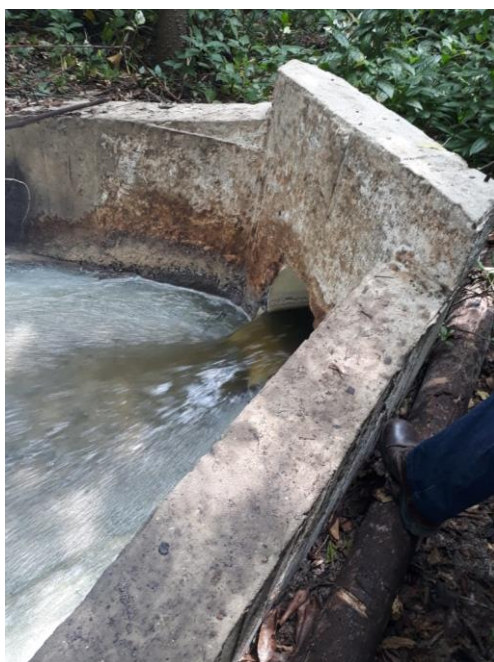
Fotografía 4-10. Vertimiento Galapa

El vertimiento presentó aguas claras, no se evidenció material flotante. El día de muestreo estuvo soleado. (Fotografía 4-10)

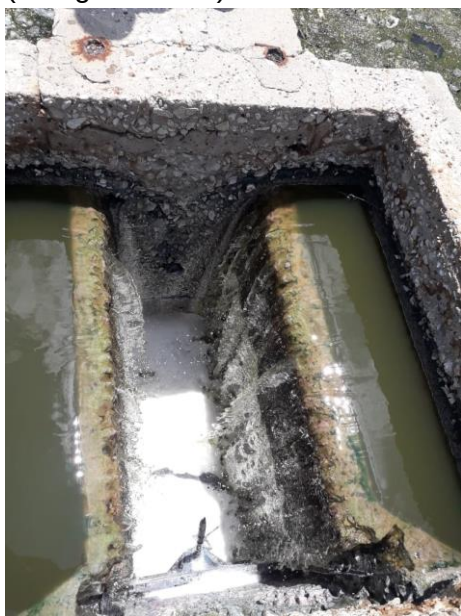
Fotografía 4-11. Vertimiento Santo Tomás

El vertimiento presentó aguas de color verde oliva. El día de muestreo estuvo soleado. (Fotografía 4-11)

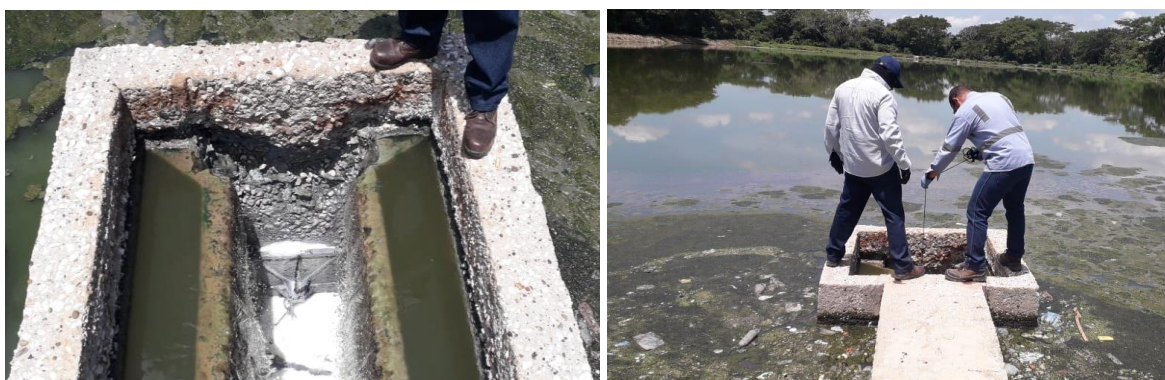
Fotografía 4-12. Vertimiento Sabanalarga Norte

El vertimiento presentó aguas de color verde oliva, se evidenció vegetación y material flotante. El día de muestreo estuvo soleado. (Fotografía 4-12)

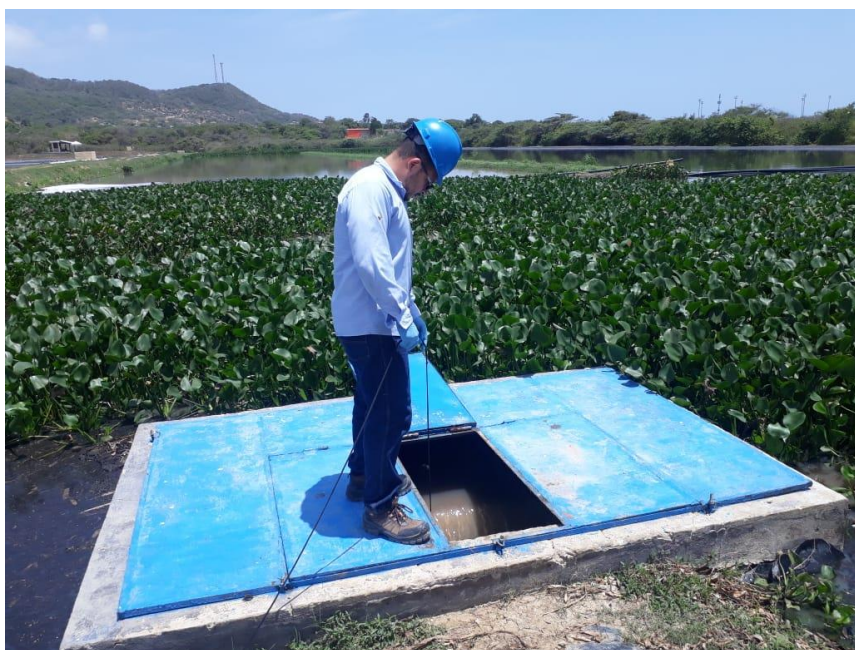
Fotografía 4-13. Vertimiento Puerto Colombia

El vertimiento presentó aguas de color pardo, se evidenció la presencia de macrófitas acuáticas. El día de muestreo estuvo soleado. (Fotografía 4-13)

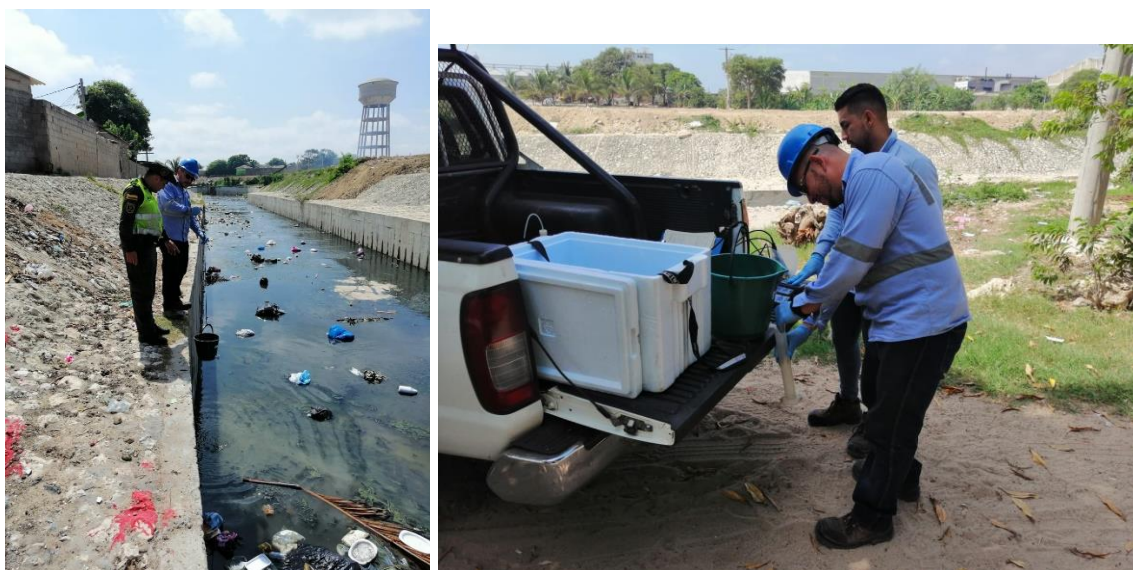
Fotografía 4-16. Vertimiento Calle 31A Cr 15D

El vertimiento presentó aguas turbias, se evidenció material flotante. El día de muestreo estuvo soleado. (Fotografía 4-16)

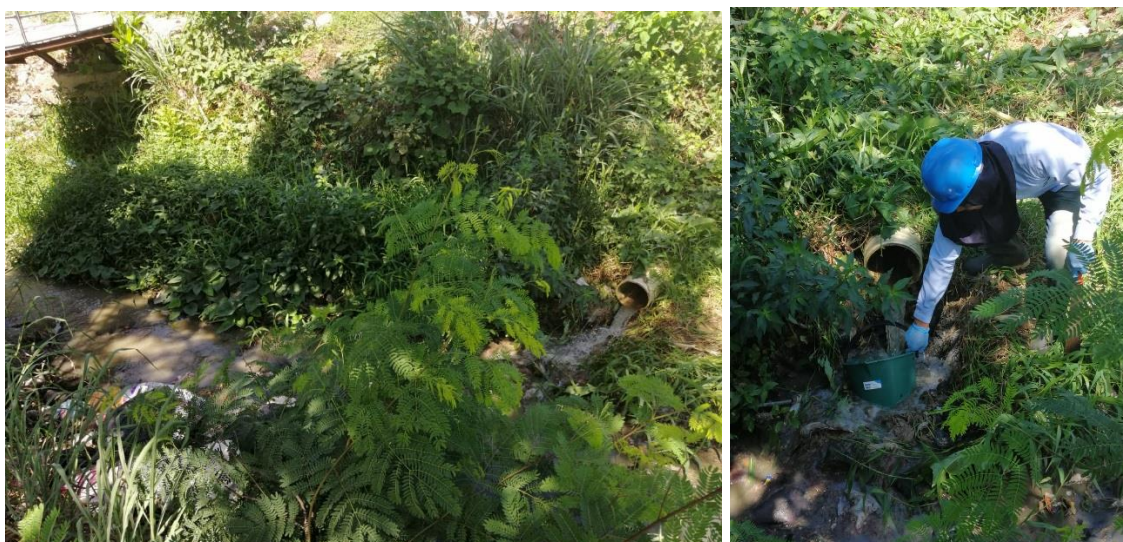
Fotografía 4-18. Vertimiento Calle 58 Cra 15D - Arroyo El Platanal

El vertimiento presentó aguas de color pardo y turbias. El día de muestreo estuvo soleado. (Fotografía 4-18)

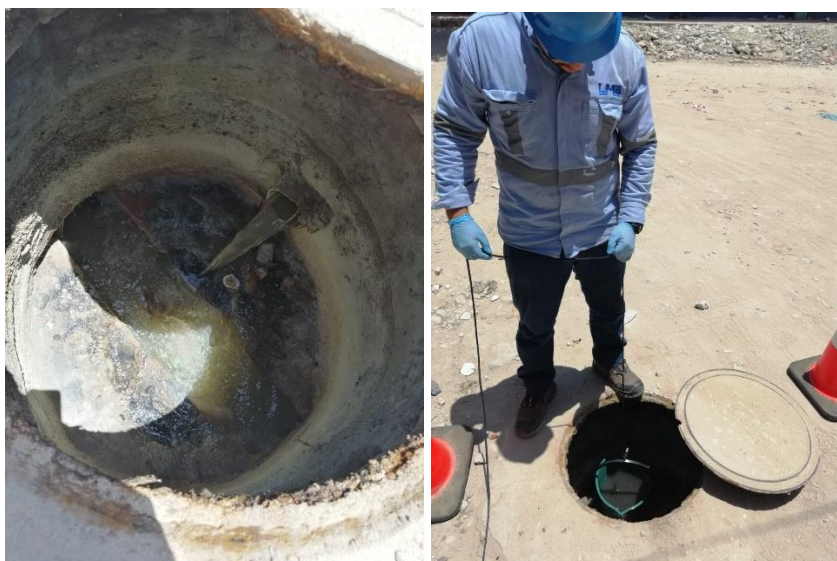
Fotografía 4-19. Vertimiento Carrera 14F - Calle 53 - Arroyo El Platanal

El vertimiento presentó aguas turbias. El día de muestreo estuvo soleado. (Fotografía 4-19)

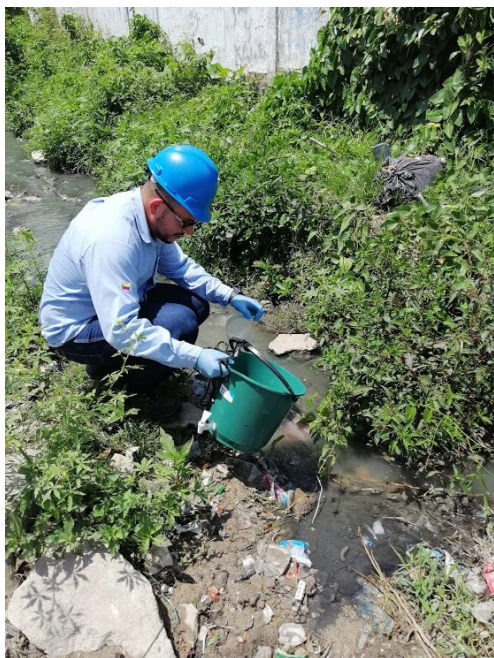
Fotografía 4-20. Vertimiento Calle 11 Cra 16 - Arroyo Platanal

El vertimiento presentó aguas de color oscuro y turbias, se evidencia presencia de vegetación. El día de muestreo estuvo soleado. (Fotografía 4-20)

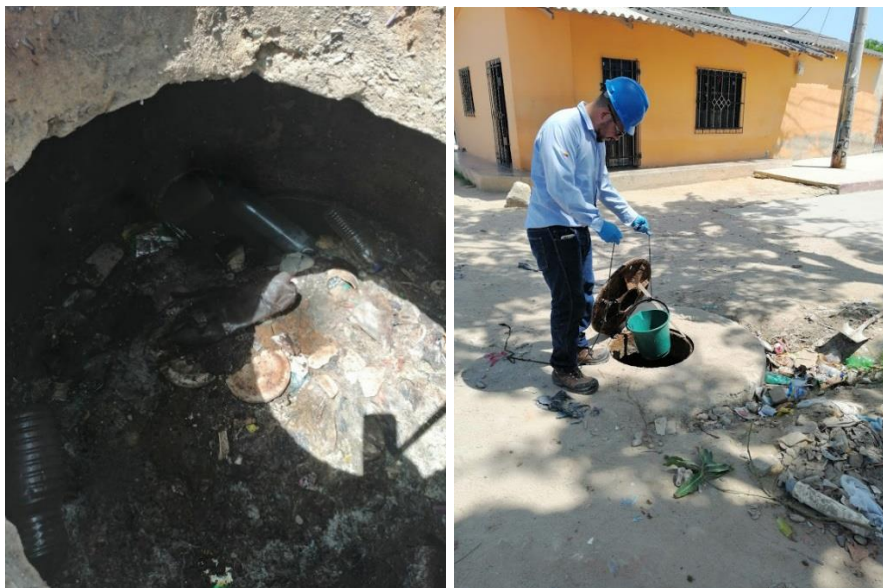
Fotografía 4-22. Vertimiento Cra 26 - Calle 9A - Río Magdalena

El vertimiento presentó aguas de color negro, se evidencia material flotante. El día de muestreo estuvo soleado. (Fotografía 4-22)

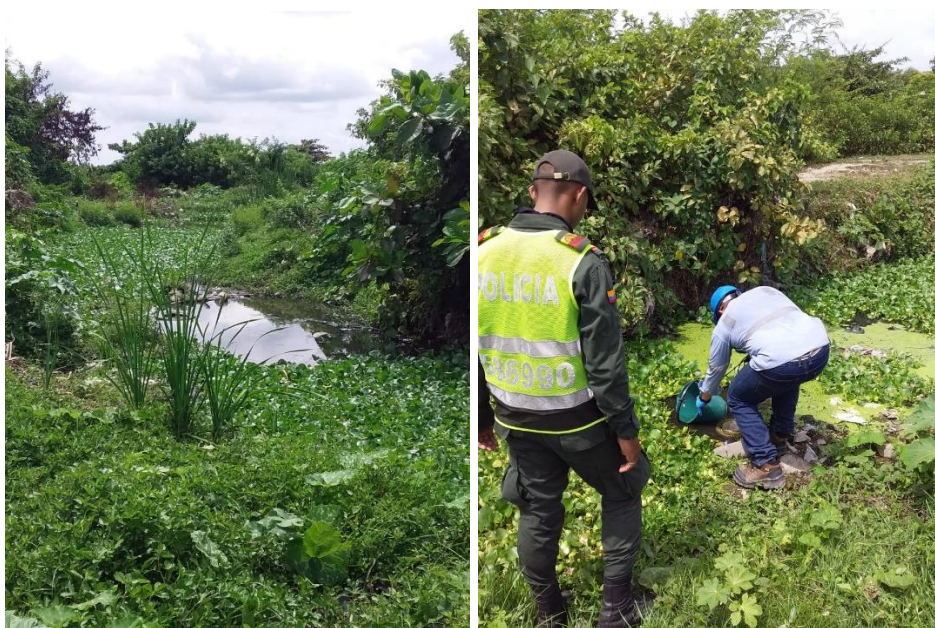
Fotografía 4-23. Vertimiento Calle 15 - Cra 32 A 35 - Río Magdalena

El vertimiento presentó aguas de color verdoso, se evidencia presencia de macrófitas acuáticas y material flotante. El día de muestreo estuvo soleado. (Fotografía 4-23)

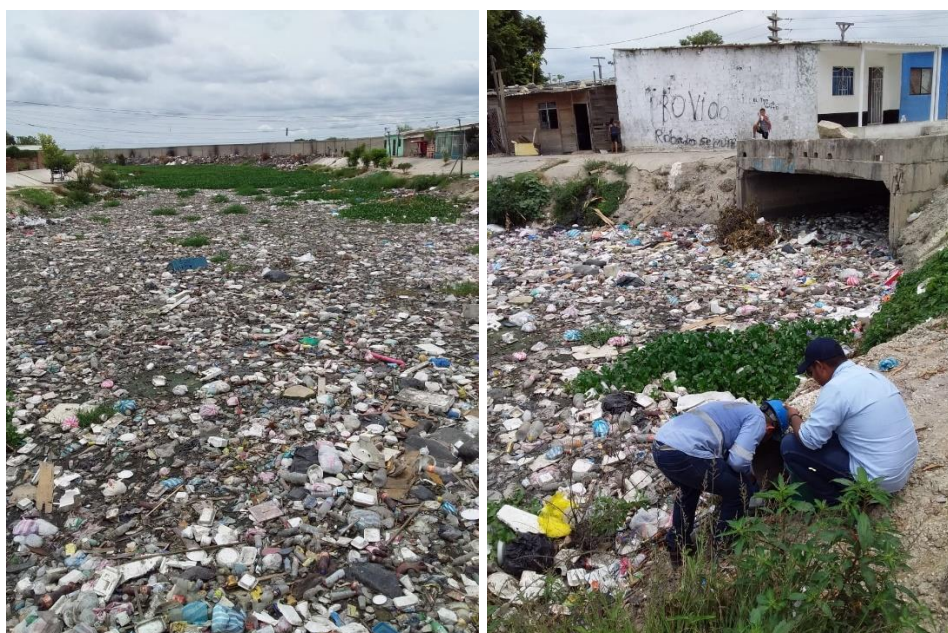
Fotografía 4-24. Vertimiento Calle 13 Arroyo Don Juan - Río Magdalena

El vertimiento presentó aguas de color oscuro y turbias, se evidencia presencia de material flotante. El día de muestreo estuvo soleado. (Fotografía 4-24)

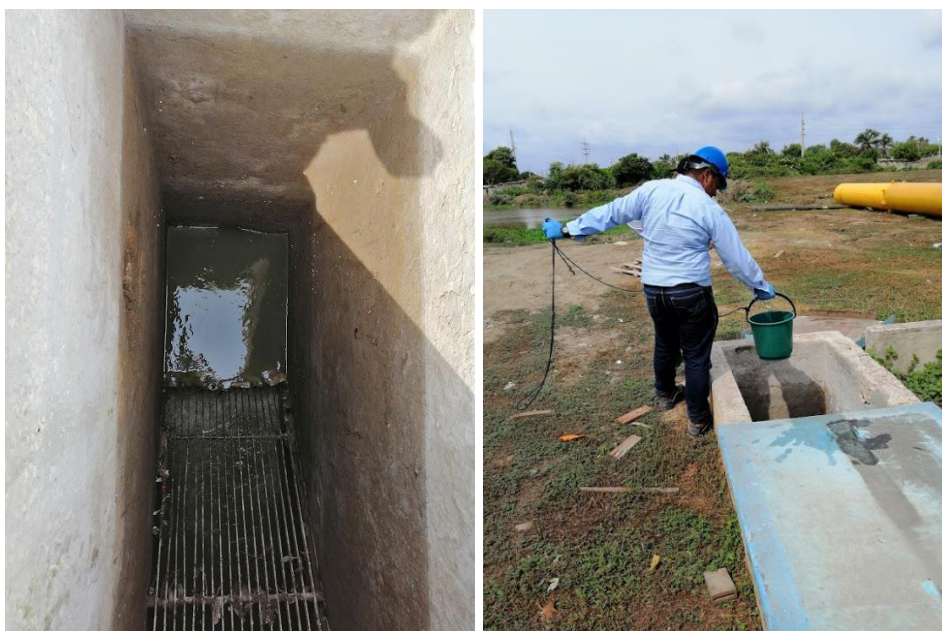
Fotografía 4-25. Vertimiento Salida Puente Pumarejo Estación El Ferry

El vertimiento presentó aguas de color pardo y turbias. El día de muestreo estuvo soleado. (Fotografía 4-25)

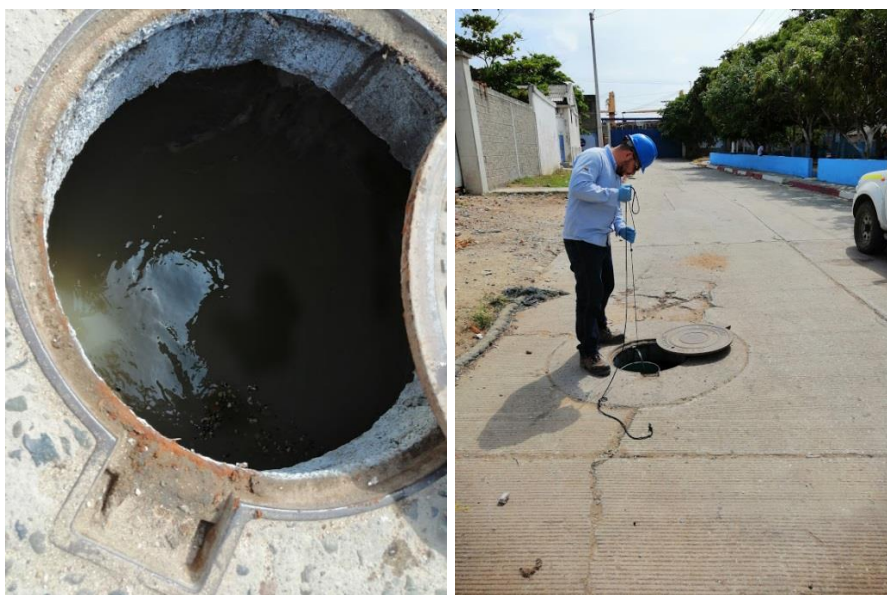
Fotografía 4-27. Vertimiento Colector Calle 85 - Río Magdalena

El vertimiento presentó aguas de color pardo y turbias. El día de muestreo estuvo soleado. (Fotografía 4-27)

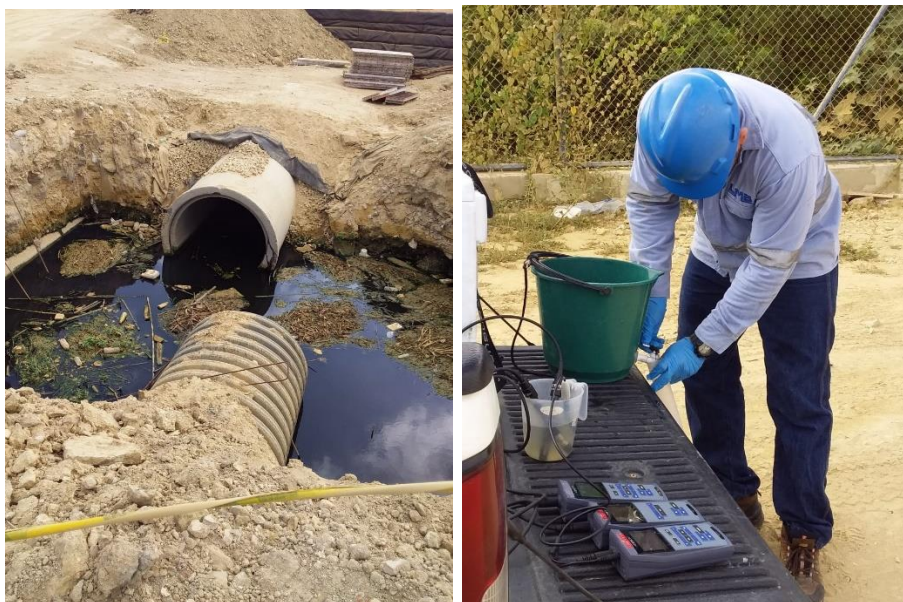
Fotografía 4-29. Vertimiento Colector Calle 73 Río Magdalena

El vertimiento presentó aguas de color oscuro y ligeramente turbia, se evidencio presencia de material flotante. El día de muestreo estuvo soleado. (Fotografía 4-29)

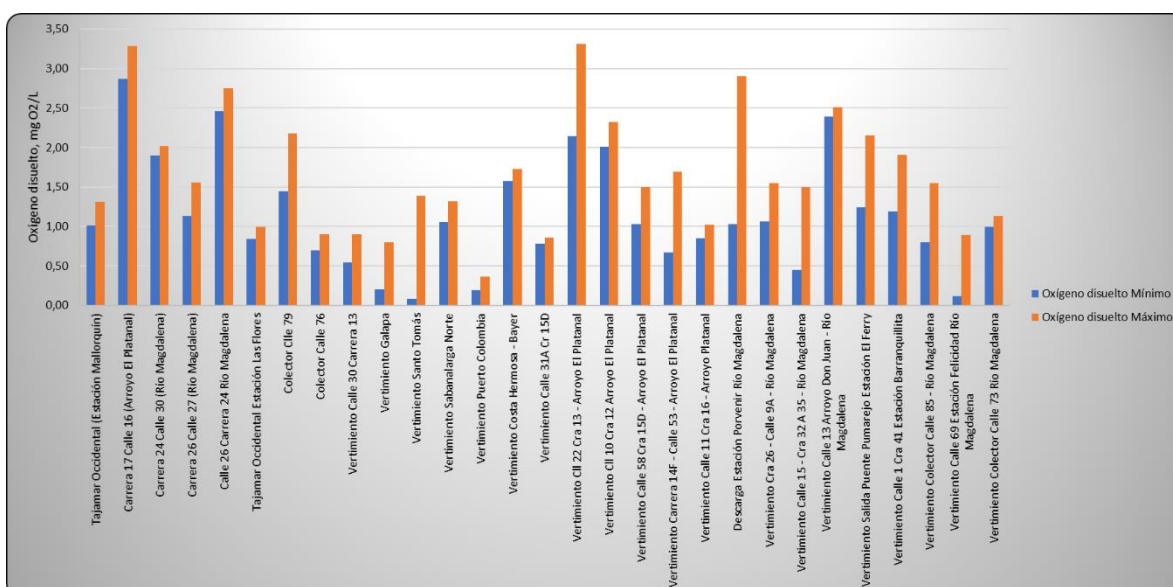
**Figura 6-120. Valores Mínimos y Máximos de oxígeno disuelto. Vertimientos**

El oxígeno disuelto osciló ampliamente en los vertimientos, se presentan valores entre 0,08 mg O<sub>2</sub>/L y 3,31 mg O<sub>2</sub>/L . Encontrándose los valores más bajos en el Vertimiento Santo Tomás y los más altos se registraron en el Vertimiento CII 22 Cra 13 - Arroyo El Platanal (Ver figura 6-120). La normatividad vigente para vertimientos, resolución 0631 de 2015, no contempla valores de orientación para oxígeno disuelto.

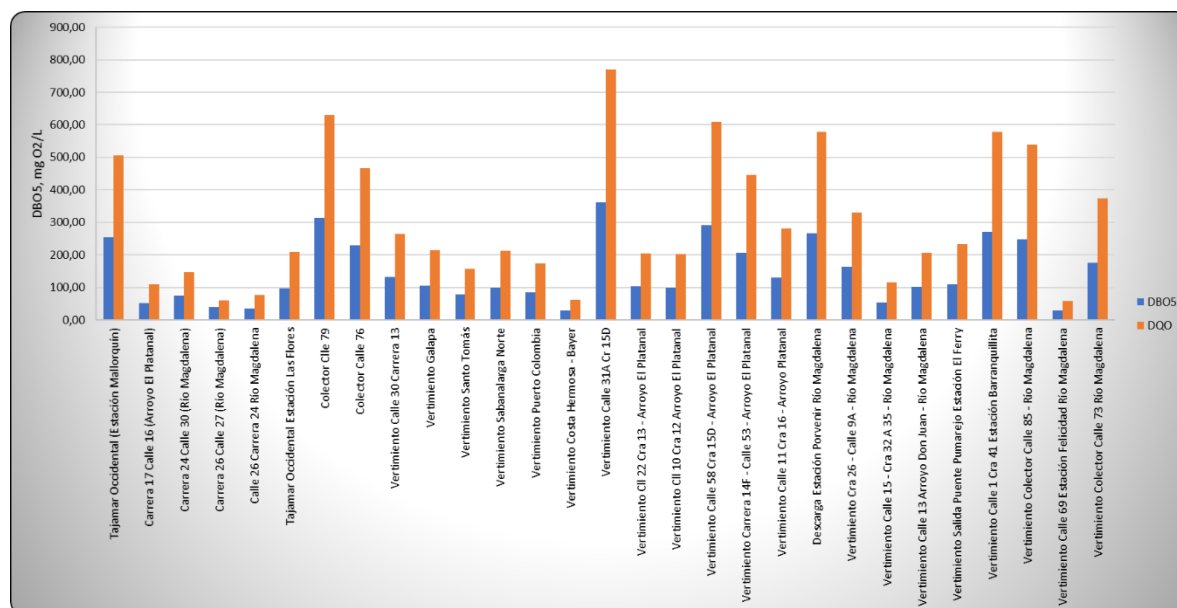
**Figura 6-121. Concentración de DBO<sub>5</sub> y DQO. Vertimientos**

En la Figura 6-121 se aprecian los promedios de las concentraciones de DBO<sub>5</sub> y DQO de los distintos puntos medidos en los vertimientos.

La resolución 0631 de 2015, en el artículo 8, normas para vertimiento de agua residual doméstica a un cuerpo de agua, establece el valor máximo de DBO<sub>5</sub> según la carga en Kg/día, como se presenta a continuación:

- Para prestadores del servicio público de alcantarillado con una carga menor o igual a 625 Kg/día, la DBO<sub>5</sub> no puede ser superior a 90 mg O<sub>2</sub>/L.
- Para prestadores del servicio público de alcantarillado con una carga mayor a 625 Kg/día y menor o igual a 3000Kg/día, la DBO<sub>5</sub> no puede ser superior a 90 mg O<sub>2</sub>/L.
- Para prestadores del servicio público de alcantarillado con una carga mayor a 3000Kg/día, la DBO<sub>5</sub> no puede ser superior a 70 mg O<sub>2</sub>/L.

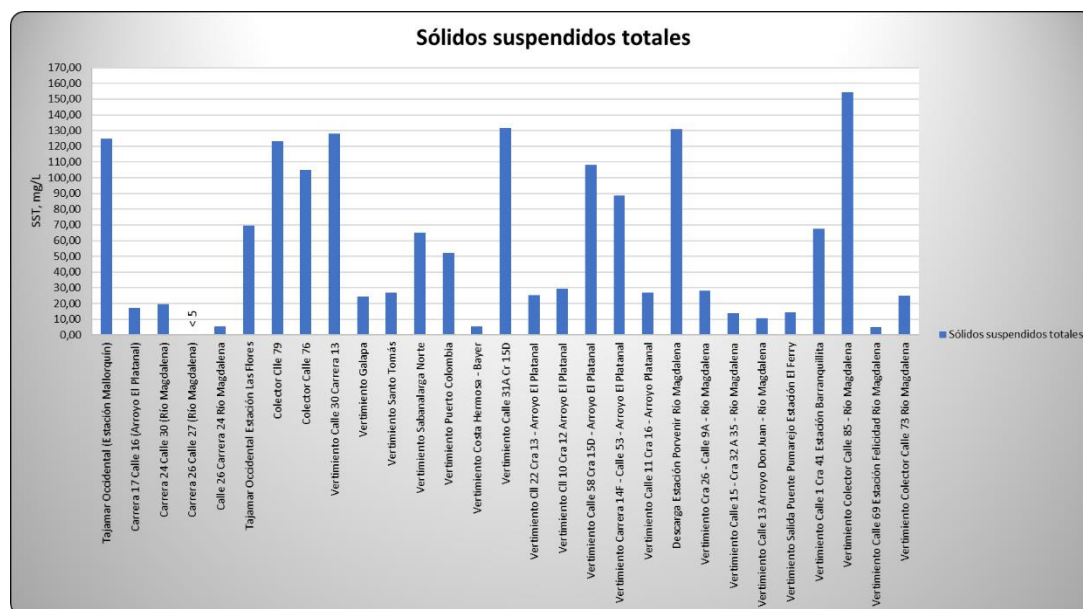
**Figura 6-122. Concentración de sólidos suspendidos totales. Vertimientos**

En la Figura 6-122 se aprecian los promedios sólidos suspendidos totales (SST) de los distintos puntos medidos en los vertimientos.

Por otro lado, veintiún (21) de los veintinueve (29) puntos monitoreados de agua residual doméstica presentan concentraciones de SST *inferiores* a 90 mgO<sub>2</sub>/L, mostrando cumplimiento con la norma. Dentro de estos puntos el vertimiento Carrera 26 Calle 27 (Río Magdalena) presenta valor por debajo del límite de cuantificación del método.

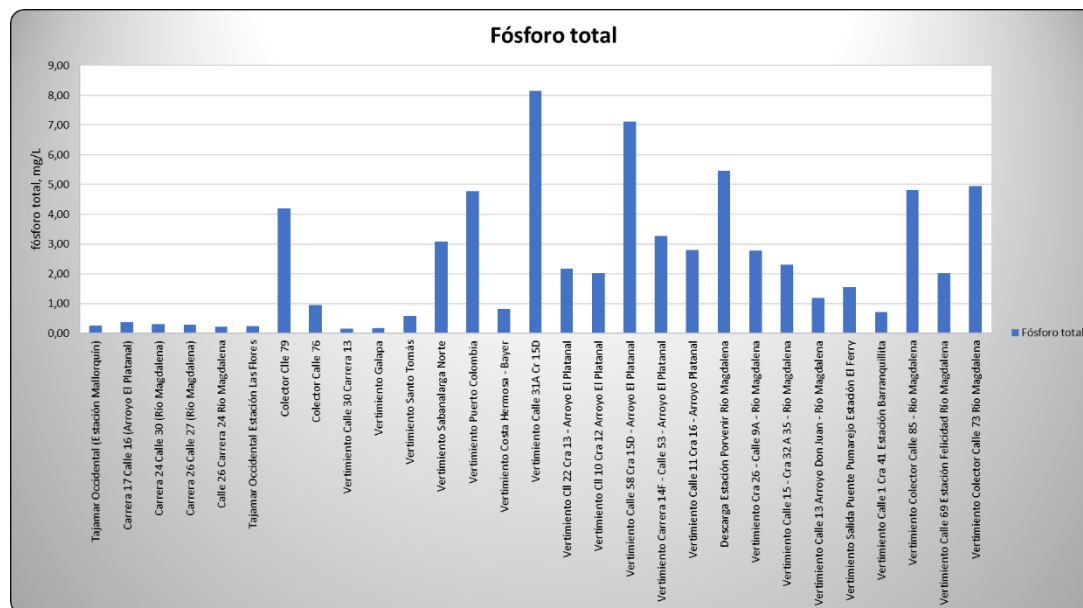
**Figura 6-123. Concentración de fósforo total. Vertimientos**

En la Figura 6-123 se aprecian los promedios fósforo total de los distintos puntos medidos en los vertimientos.

La resolución 0631 de 2015, en el artículo 8, normas para vertimiento de agua residual doméstica a un cuerpo de agua, no establece valores máximos permisibles de fósforo total según la carga en Kg/día de DBO<sub>5</sub>. Sin embargo, se encuentra establecido el análisis y reporte de resultados para este parámetro.

Se encontró que los valores de fósforo total oscilaron ampliamente en los vertimientos, se presentaron valores entre 0,16 mg P/L y 8,16 mg P/L. Encontrando el valor más bajo en el Vertimiento Calle 30 Carrera 13 y el más alto se registró en el Vertimiento Calle 31A Cr 15D (Ver figura 6-123). La normatividad vigente para vertimientos, resolución 0631 de 2015, no contempla valores de orientación para oxígeno disuelto.
