AUTO No. 00000206 2018

“POR MEDIO DEL CUAL SE HACEN UNOS REQUERIMIENTOS A LA SOCIEDAD GASEOSAS POSADA TOBON, POSTOBON S.A.- PLANTA MALAMBO, IDENTIFICADA CON NIT N°890.903.939-5 EN EL MUNICIPIO DE MALAMBO -ATLÁNTICO”

Durante la visita técnica de inspección a las instalaciones de la empresa Gaseosas Posada Tobón S.A. –POSTOBON Planta Malambo, se observó lo siguiente:

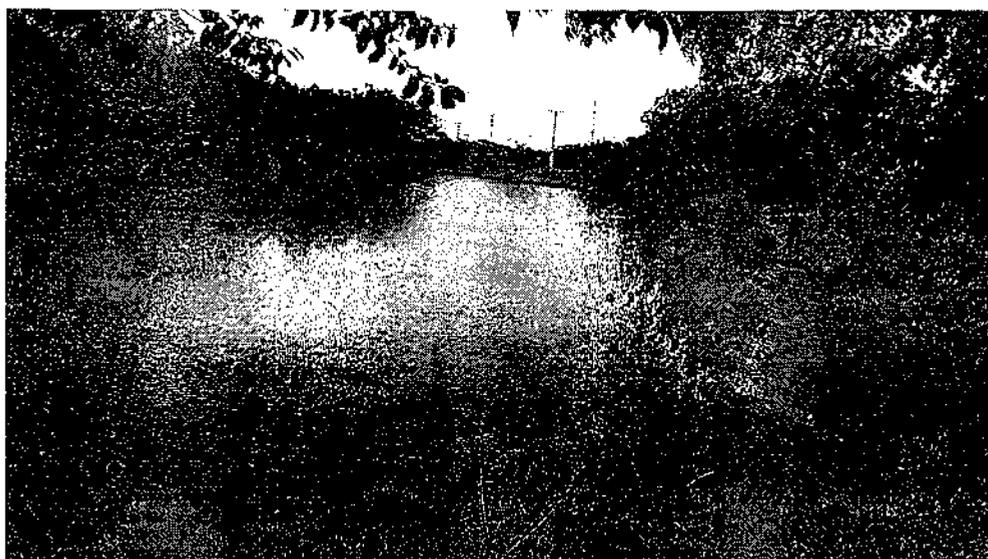
- Las aguas residuales no domésticas tratadas son descargadas sobre un cuerpo receptor lacustre (Jagüey) localizado al Sureste de las instalaciones de la planta, colindando con la vía Oriental, desde donde y a través de tubería se conducen las aguas residuales tratadas hasta el Box Cuolvert de la vía Oriental (aledaño a predios de la empresa ARGOS).

Fotografía No. 1 *Cuerpo receptor de los vertimientos tratados de POSTOBON S.A.*

El parámetro Oxígeno disuelto está en un nivel BAJO en el Jagüey, se debe mejorar la aireación del Reservorio.

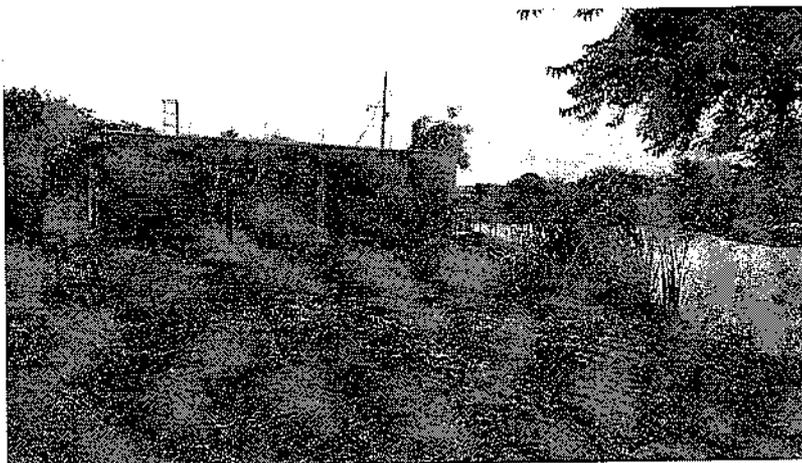
Se evidencia caseta de bombeo, que incluye compuertas y equipo de bombeo (3 bombas -2 de 30 HP y una nueva de 40 caballos de fuerza).

- Al momento de la visita de seguimiento se evidenció que la PTAR operaba normalmente; la Piscina de retención se encontraba en funcionamiento y desde

aquí se descarga las aguas residuales tratadas al cauce que las conduce al cuerpo receptor (jagüey).

Fotografía No. 2 caseta de bombeo, que incluye compuertas y equipo de bombeo (3 bombas -2 de 30 HP y una nueva de 40 HP
