AUTO No. **396** 2023

POR MEDIO DEL CUAL SE HACEN UNOS REQUERIMIENTOS AL MUNICIPIO DE GALAPA CON NIT. 890.102.472-0 Y SE DICTAN OTRAS DISPOSICIONES.

En virtud de lo anterior, y en cumplimiento a las funciones de manejo, control y protección de los recursos naturales del departamento del Atlántico, esta Autoridad Ambiental, con el fin de atender la denuncia antes referenciada y verificar la ocurrencia de los hechos descritos por la CONCESIÓN COSTERA CARTAGENA BARRANQUILLA S.A.S., el 08 de marzo de 2023, realizó visita técnica de inspección ambiental en el lugar de la contingencia, emitiendo el Informe Técnico N°0218 del 17 de mayo de 2023, en el cual se consigna la siguiente información relevante:

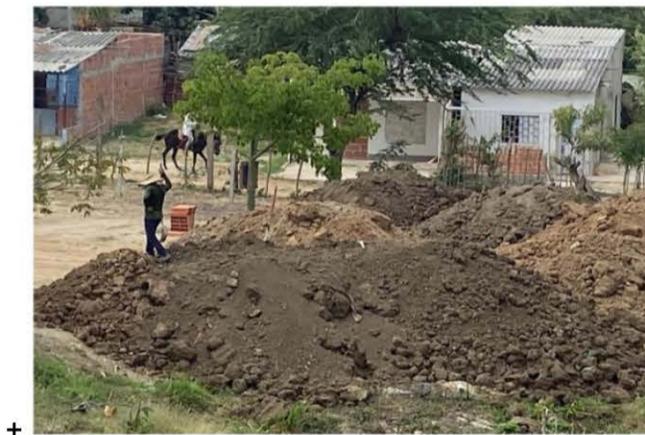
Se realizó visita técnica de inspección ambiental alrededor del Arroyo Grande, en el punto donde se intercepta con la carretera La Prosperidad sobre las coordenadas, con el fin de atender denuncia por relleno del cauce y área de ronda hídrica del arroyo Grande con material RCD, observando material de RCD dispuesto en el predio que está realizando el relleno del Cauce y de la Ronda Hídrica

- a) Tomar las medidas necesarias para suspender la disposición inadecuada de RCD en el cauce del Arroyo Grande y su ronda hídrica en el polígono contenido en las siguientes coordenadas, dado que, esto podría afectar el recurso hídrico, la cuenca hidrográfica dependiente del Arroyo Grande, el curso y cauce normal de las aguas del arroyo Grande en épocas de lluvia.

- b) Retirar los RCD que se encuentran dispuestos inadecuadamente sobre el cauce del arroyo Grande y su ronda hídrica, dentro del polígono contenido en las coordenadas antes señaladas.

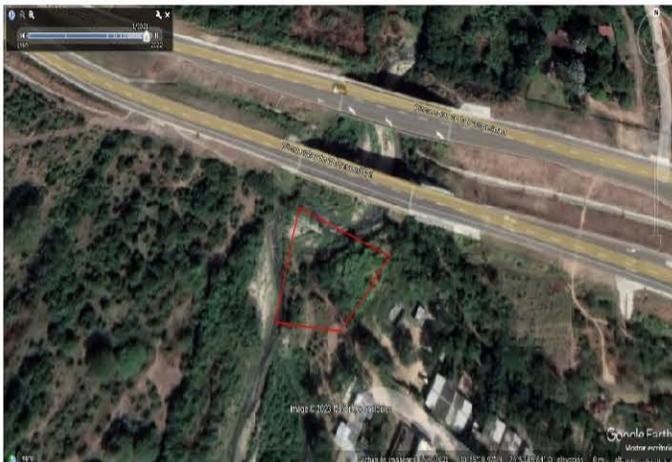
FIGURA 1. IMAGEN SATELITAL 2021

Se observan áreas de Ronda Hídrica del Arroyo Grande sin intervenciones ni actuaciones de relleno.

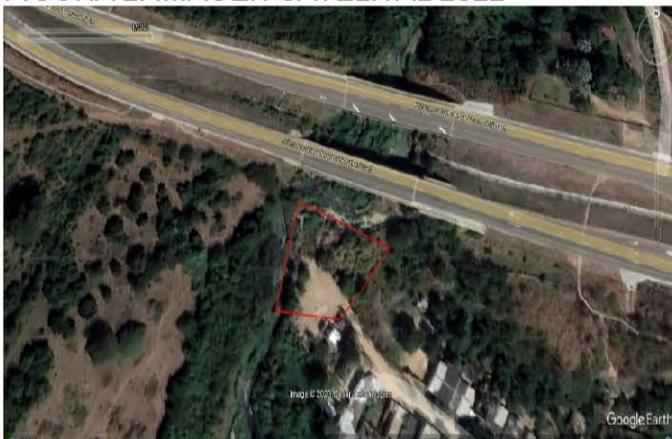
FIGURA 2. IMAGEN SATELITAL 2022

Se observan áreas de Ronda Hídrica del Arroyo Grande con intervenciones y actuaciones de relleno.

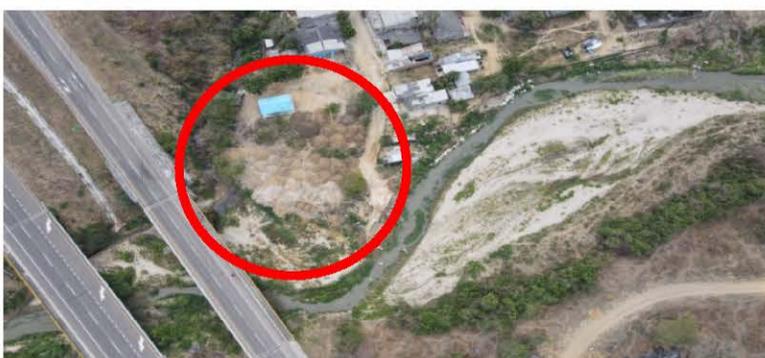
FIGURA 3 IMAGEN DRON 2023

Se observa áreas de Ronda Hídrica del Arroyo Grande con intervenciones y actuaciones de relleno

El depósito de RCD en la Ronda hídrica y cauce del Arroyo Grande, suscita degradación ambiental del cuerpo de agua, de la cuenca que alimenta y de los recursos naturales dependientes de este recurso hídrico. Así mismo la disposición inadecuada de RCD, genera un alto riesgo de deterioro para los recursos naturales y se transforma en una condición de riesgo de inundación en épocas de lluvia lo que pone en peligro los asentamientos que se encuentran alrededor de la zona afectada.
