REPUBLICA DE COLOMBIA  
CORPORACION AUTONOMA REGIONAL DEL ATLANTICO

**“POR LA CUAL SE ESTABLECEN UNOS REQUERIMIENTOS AMBIENTALES EN EL MARCO DE UN PLAN DE MANEJO AMBIENTAL ESTABLECIDO CON LA RESOLUCION No. 363 de 2006, A LA SOCIEDAD CEMEX COLOMBIA S.A., CANTERA SAN JORGE - TM 15823, MUNICIPIO DE REPELON – ATLANTICO.”**

**II. INFORME TECNICO No.961 DEL 30 DE DICIEMBRE DE 2022.**

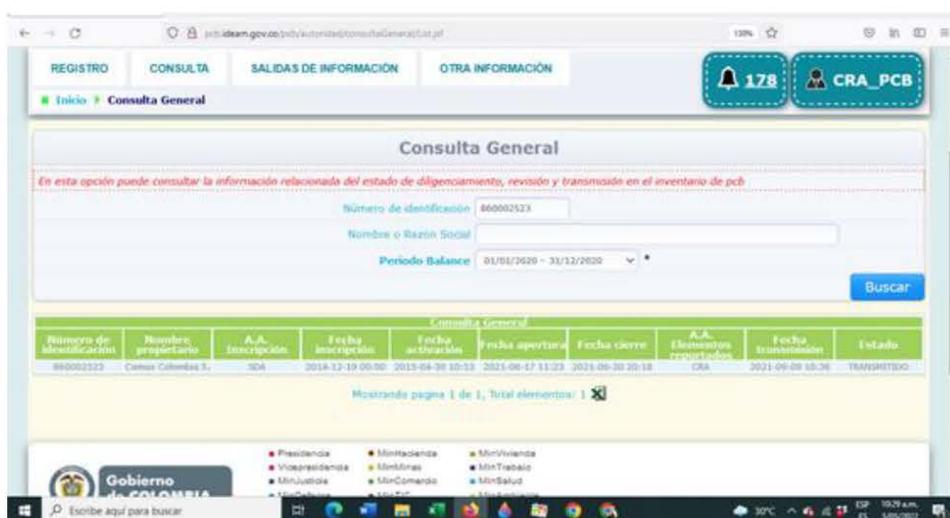
Asimismo, se evidenció que la cantera Cemex San Jorge cuenta con un transformador en sus instalaciones el cual está monitoreado y reportado en el aplicativo del IDEAM como libre de PCB.
